RAKENNUSTEKNINEN PERUSKUNTOARVIO

Rajatorpan koulu, Vantaa

13.7.2015

PERUSKUNTOARVIO

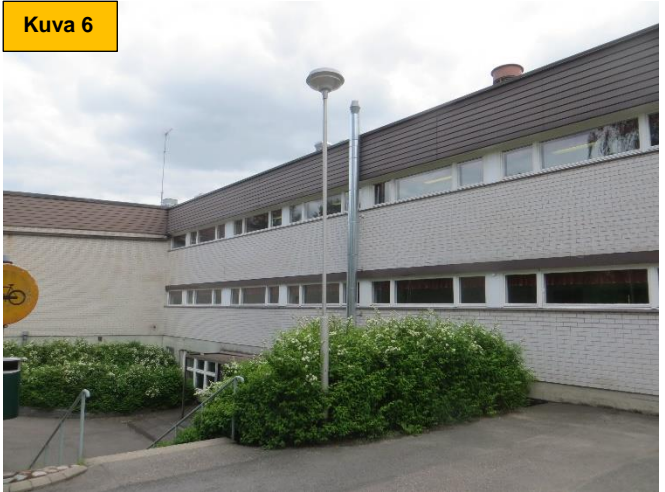
Kuva 6

Kuva 5. Laajennusosa ja matala vanha rakennusosa, jossa on opettajien taukotilat.
Kuva 6. Vuonna 2008 peruskorjattu teknisiin tiloihin vievä rinne.

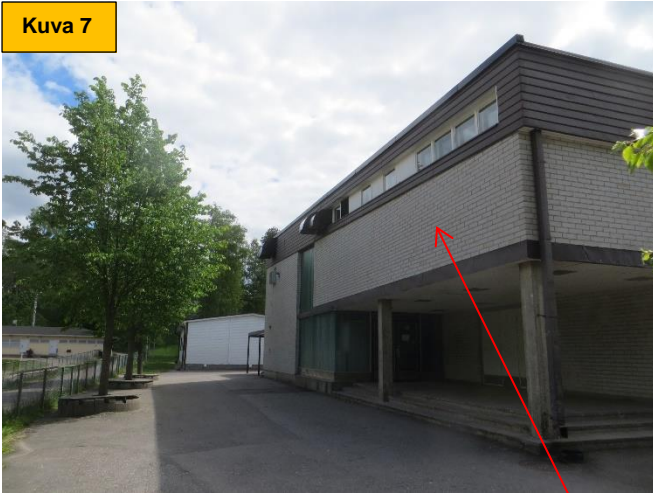
Kuva 7. Pohjoispään julkisivu. Liikuntasalin märkätilat.

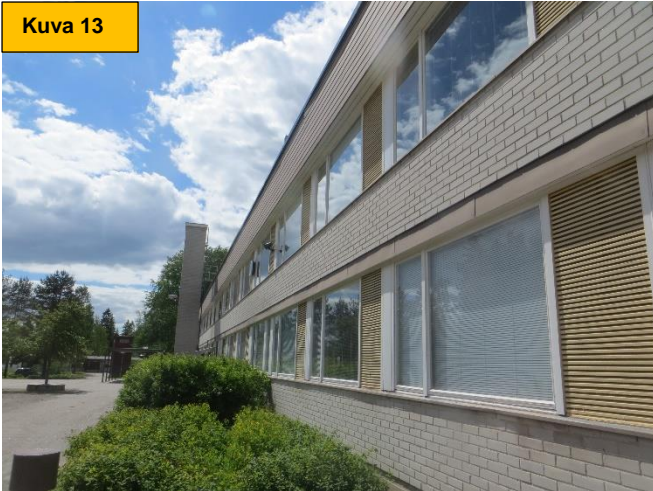
Julkisivutiilien muurauslaasteissa havaittiin toistuvasti halkeamia ja rapautumia. Joissakin yksittäisissä tiilissä havaittiin halkeamia. Tiilijulkisivu on yleisesti jo kuluneen ja likaisen näköinen.

Kuva 12. Julkisivutiilien muurauslaasteissa halkeilua. Sokkelipinnoilla halkeamia.

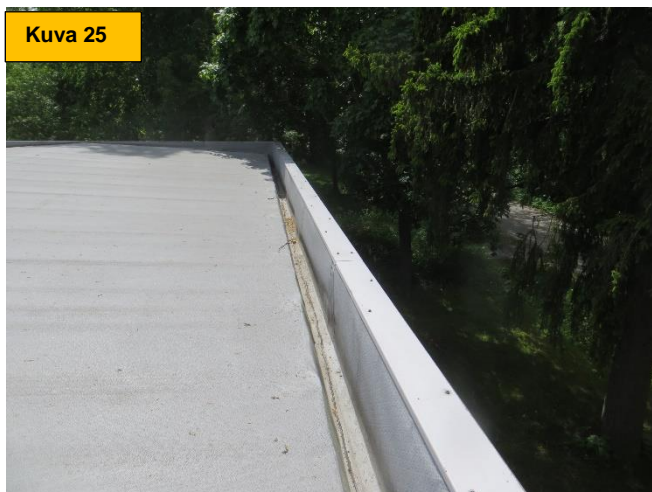
Kuva 24. Matala rak.osa. eteläpään pvc-katteessa on pussiintuneita osia ja mahdollisia vuotokohtia.
Kuva 25. Matala rak.osa, sadevesikouru.

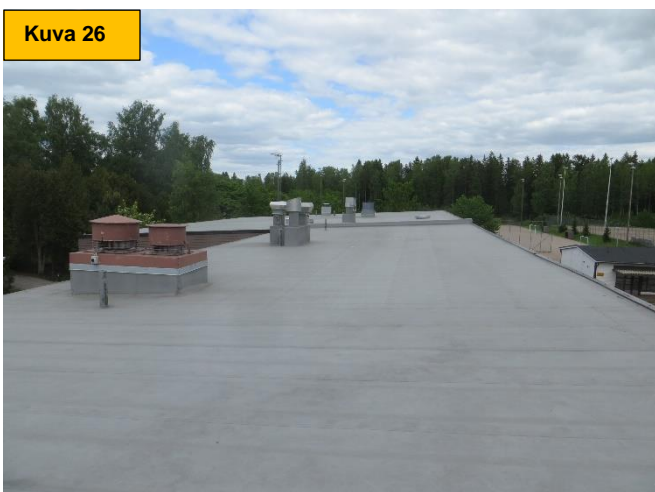
Kuva 26. Korkea rak.osa, yleiskuvaa vesikatolta. Ei kulkusiltoja tms.
Kuva 27. Korkea rak. osa, PVC-katteessa havaittiin joitakin reikiä. Luukku yläpohjaonteloon.

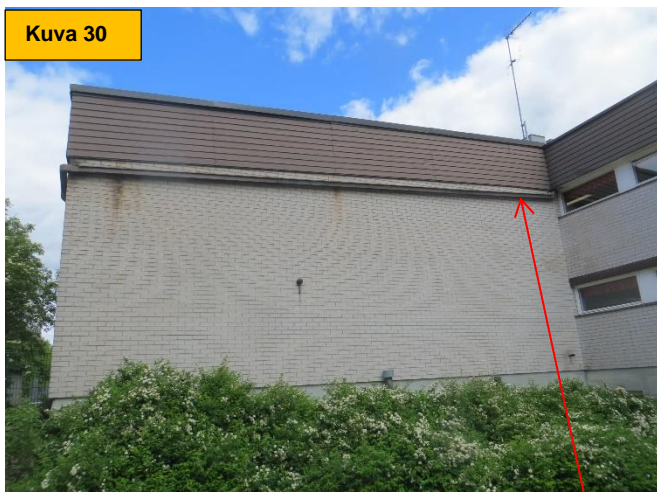
Kuva 30

Kuva 30. Liikuntasalin räystääsalueella kulkee vaakaränni, joka kuljettaa nurkalle kulkeutuvat korkean osan vedet. Kuva 31. Yläpohjaontelo on siisti ja tuuletus vaikuttaa toimivan hyvin. Puurakenteet ovat terveen oloisia.

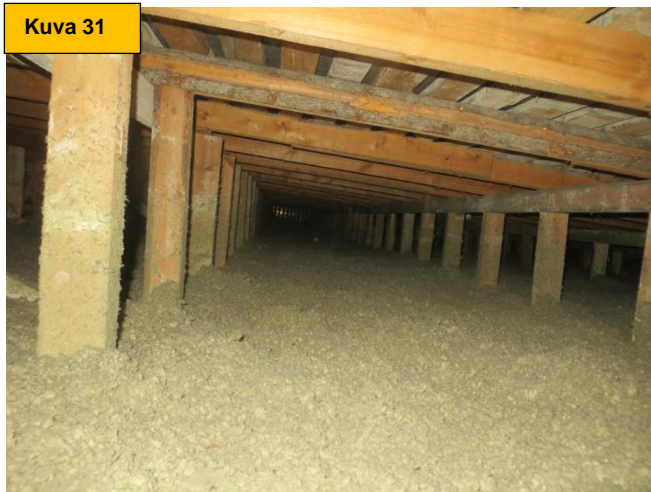
Kuva 31

Yläpohjaonteloon on kulku vesikatolla sijaitsevista luukuista. Tilaa tarkasteltiin luukuista tähyttämällä, sillä tila on ahdas. Vesikattorakenteet ovat puuta, eikä rakenteissa havaittu vaurioita. Yläpohjan tuuletus vaikuttaisi toimivan hyvin räystäältä-räystäälle. Yläpohjaeristykseenä on puhallusvillaa noin 150mm, jonka alla on kantava massiivi tb-yläpohjalaatta. Kosteusvaurioita ei yläpohjaontelossa havaittu.

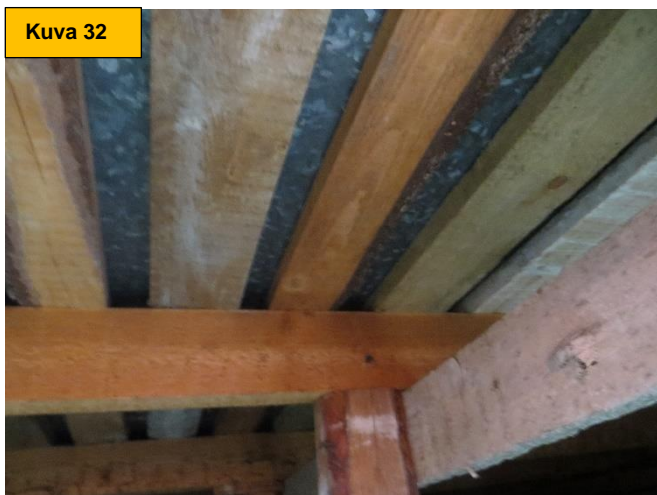
Kuva 32

Päärakennuksen pvc-kate on asennettu vanhan sinkityn konesaumatus peltikatteen päälle. Katteen alla on peltikattoon kiinnitetty rimoitus ja noin 30mm kova villakerros.

Kuva 32. Ainakin korkean osan vesikatolle on jätetty vanha sinkitty peltikate uuden PVC-katteen alle. Kuva 33. Räystäään tuuletusreitti vaikutti toimivalta.

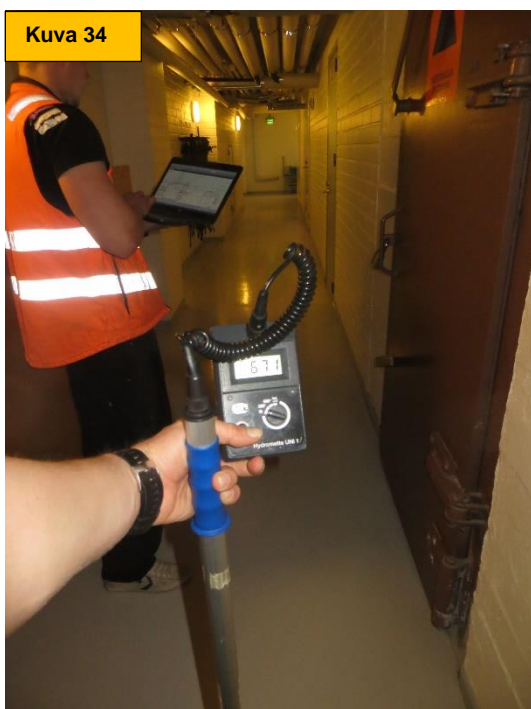
Kuva 34

Kuva 34. Kellarin maanvastaisten rakenteiden pintakosteusmittauksissa ei havaittu merkittäviä viitteitä kosteuteen. Kuva 35. Keittiöhenkilökunnan uudempia sosiaali- ja märkätiloja.

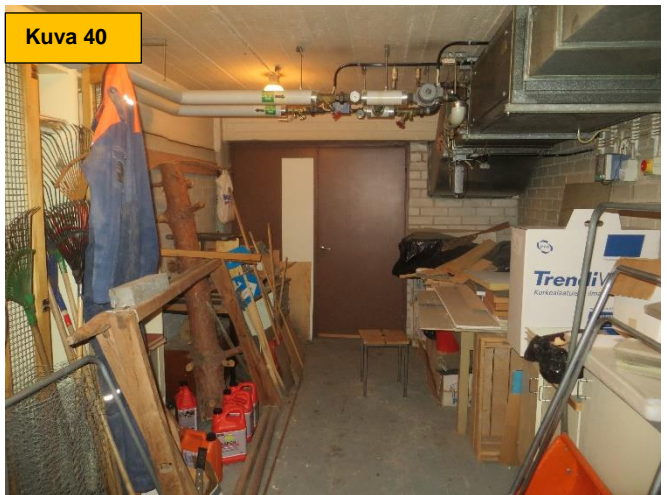
Kuva 40

Kuva 40. Kellarikerroksen varastotiloja.

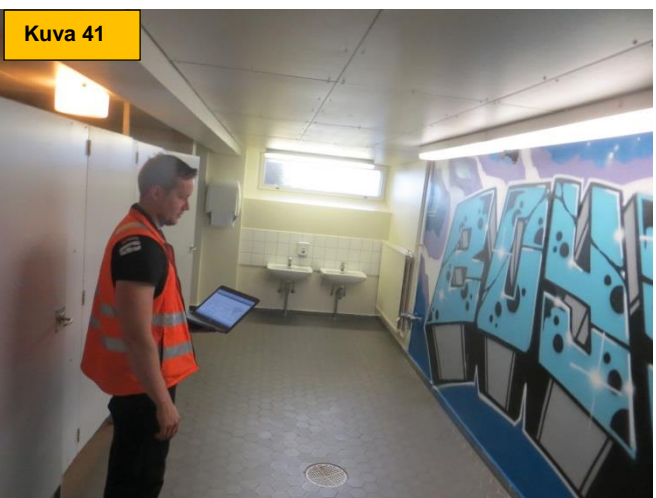
Kuva 41

Kuva 41. Poikien WC-tilat, alkuperäiskunto.

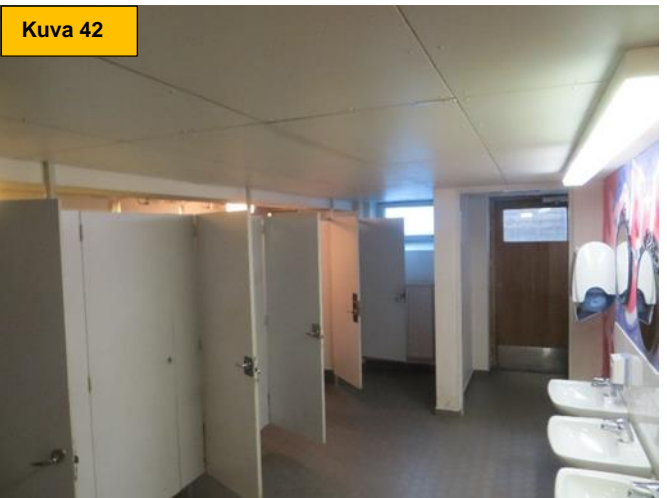
Kuva 42

Kuva 42. Tyttöjen WC-tilat, alkuperäiskunto.

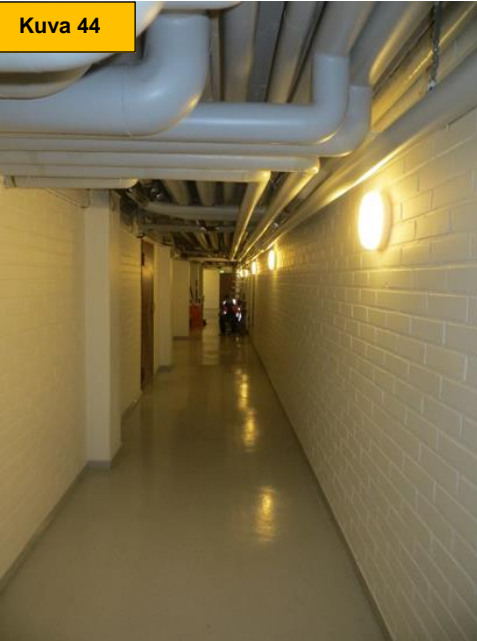
Kuva 45

Paikallisia kohonneita pintakosteuslukemia havaittiin vesimittaritulossa sekä kellarikäytävällä keittiöhenkilökunnan sosiaalitilojen edessä. Lisäksi paikallista mikrobihajua havaittiin kellarin vesimittaritulossa.

Kuva 44. Kellarikäytävät ovat siistejä, merkittäviä kosteusjälkiä tms. kosteusongelmaan viittaavaa ei havaittu.
 Kuva 45. Vesimittaritallassa havaittiin mikrobiperäistä hajua.

Paikalliset alapohjan kosteusalueet tutkitaan tarkemmin. Ks Liite 3 kosteusmittaustulokset tulkintoihin.
