**KOSTEUSVAURIOKARTOITUS JA PINTAKOSTEUSMITTAUKSET
SEKÄ
PINTAKALLISTUSSELVITYS**

Rajatorpan koulun asuntola, B-rakennus
Vapaalanpolku 11
01650 VANTAA

DELETE TUTKIMUS OY, HELSINKI

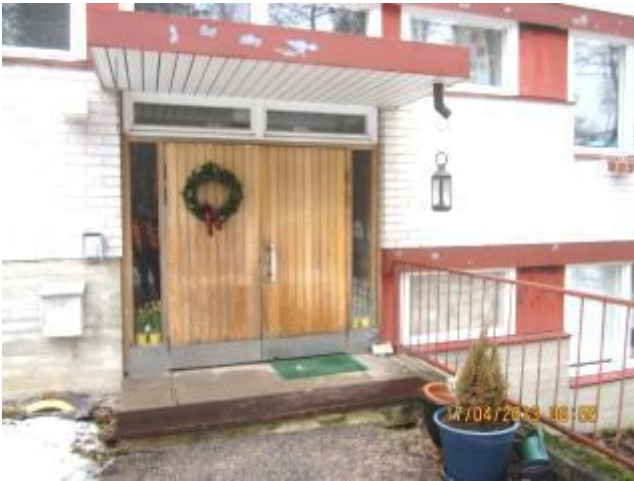
Pääsisäänkäynnit ovat suojattu tasakattoisilla katoksilla ja niiden edustalla on paikalla valetut betonilaatat, joiden päällä on 30x30 betonilaatoitus (kuva 31).

kuva 31 Pääsisäänkäynnit ovat suojattu katoksilla.

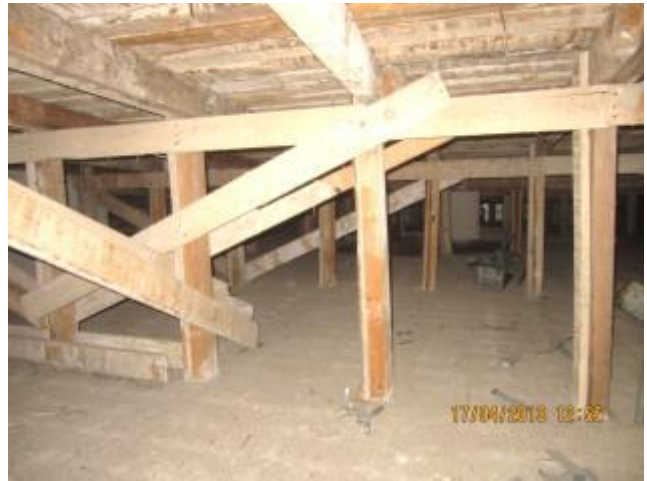
Vesikatto on malliltaan pulpettikatto, jossa on rivipeltikate, alaräystäällä on ränni. Peltien alla on ruodelaudoitus ja paikalla tehty kattotuolit (kuva 32). Vesikaton peltikatteen maalipinta on jo kulunut, katolle on lisätty alipaineventtiilejä (kuva 33). Ruodelaudoitus ja kattotuolit vaikuttavat vielä melko hyväkuntoisilta. Keskialueella todettiin ruodelaudoituksessa selvä vesivuotopaikka (kuva 34).

kuva 32 Kattotuolit ovat paikalla tehdyt.

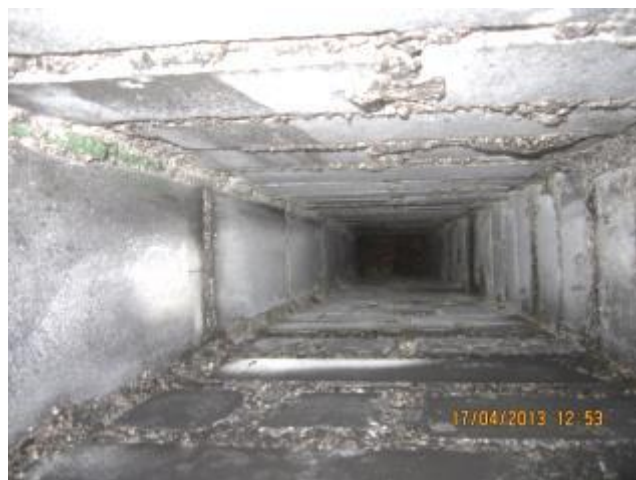
Ilmanvaihdon pystyhormit ovat tiilirakenteisia ja vesikatolta tarkasteltuna niiden kunto vaikuttaa hyvältä (**kuva**), vaikka hormiryhmien päällä ei olekaan sääsuojia (**kuva 33**).

<p>kuva 43</p>	<p>Kuivaushuonetta palveleva poistopuhallin.</p>	<p>kuva 44</p>	<p>Painovoimainen tiilimuurattu poistoilmahormi vesikatolta kuvattuna.</p>
-----------------------	--------------------------------------------------	-----------------------	----------------------------------------------------------------------------
