**Rautkallion koulu**
**8.3.2006**
**Luokka 02**

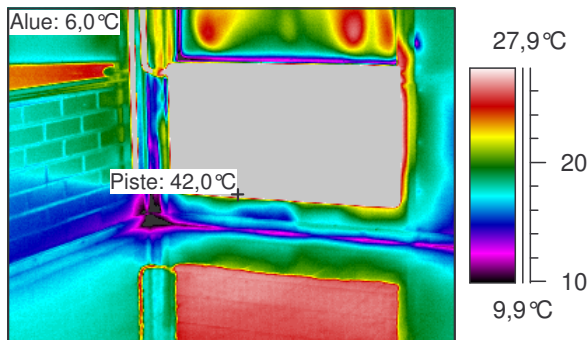
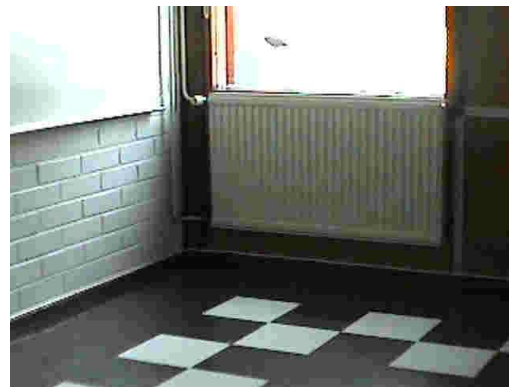
Mittauspiste 1	42,0°C
Mittausalue min	6,0°C
Mittausalue max	51,8°C

Laskettu lämpötilaindeksi mitatusta minimilämpötilasta	59
--	----

Laskettu lämpötilaindeksi mitatusta pistelämpötilasta	164
---	-----

Kylmäsiltaa lattian rajassa. Vasemmalla tiiliseinän takana on kylmä tuulikaappi.

2

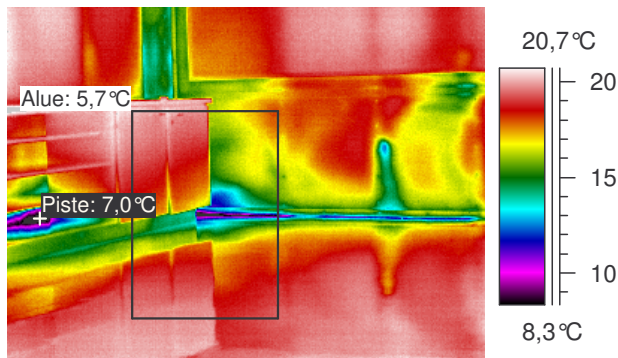
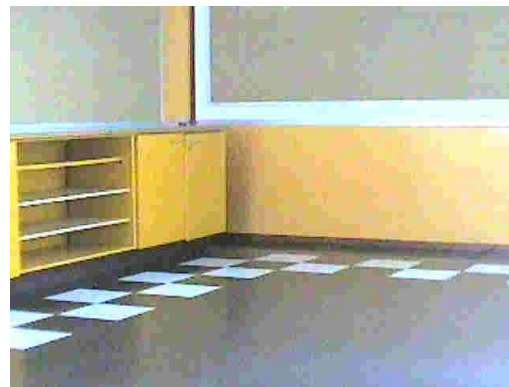
**Rautkallion koulu**
**8.3.2006**
**Luokka 24**

Mittauspiste 1	7,0°C
Mittausalue min	5,7°C
Mittausalue max	20,6°C

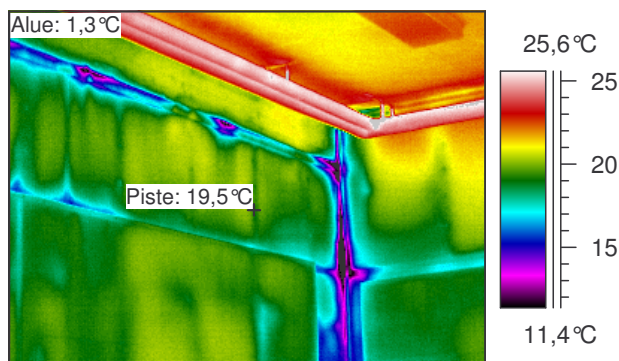
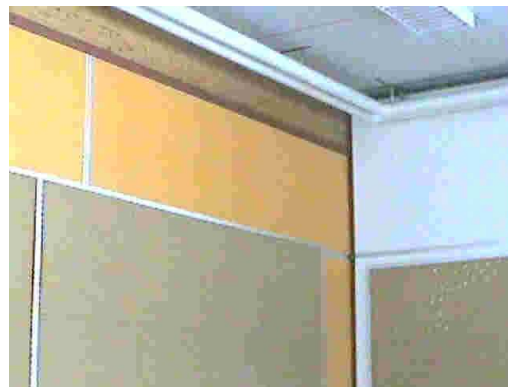
**Rautkallion koulu**
**8.3.2006**
**Luokka 24**

Mittauspiste 1	19,5°C
Mittausalue min	1,3°C
Mittausalue max	28,7°C

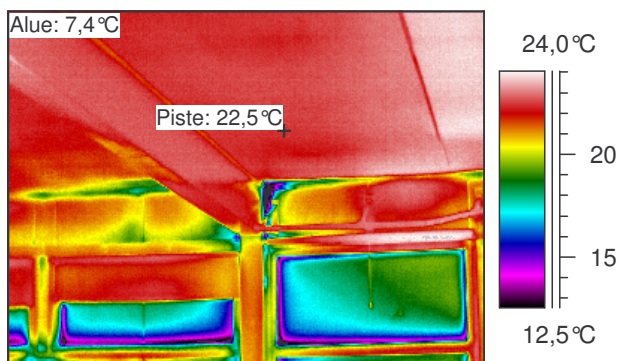
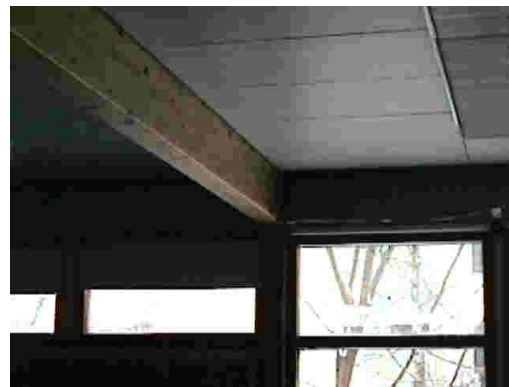
**Rautkallion koulu**
**8.3.2006**
**Luokka 24**

Mittauspiste 1	22,5°C
Mittausalue min	7,4°C
Mittausalue max	24,3°C

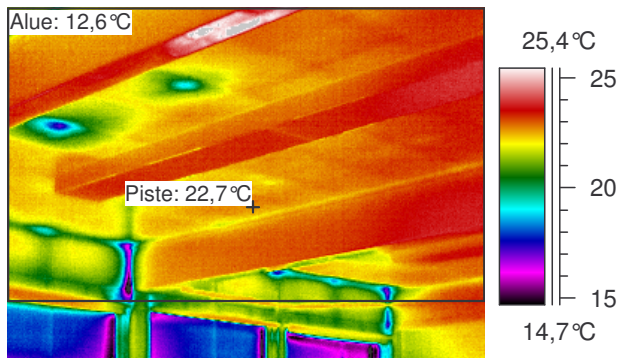
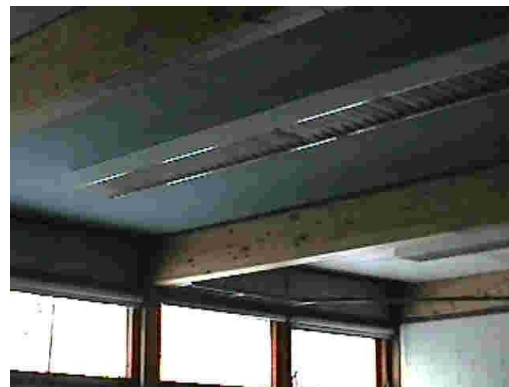
**Rautkallion koulu**
**8.3.2006**
**Luokka 23**

Mittauspiste 1	22,7°C
Mittausalue min	12,6°C
Mittausalue max	26,1°C

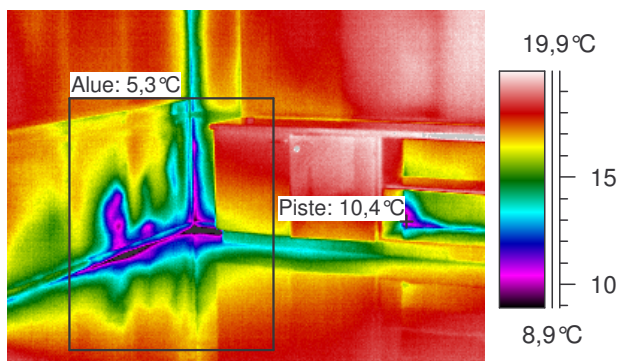
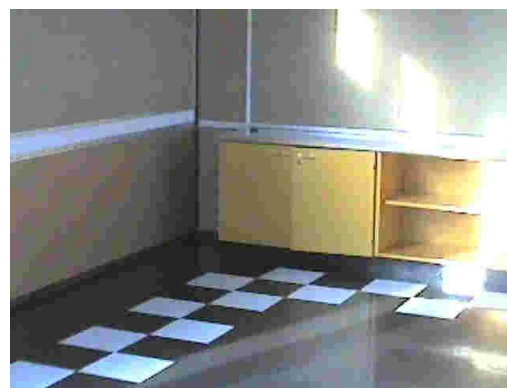
**Rautkallion koulu**
**8.3.2006**
**Luokka 22**

Mittauspiste 1	10,4°C
Mittausalue min	5,3°C
Mittausalue max	19,1°C

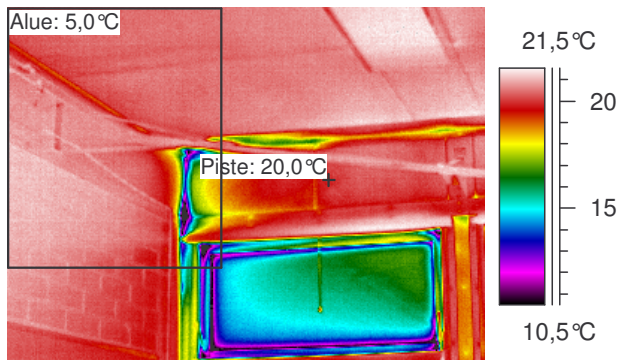
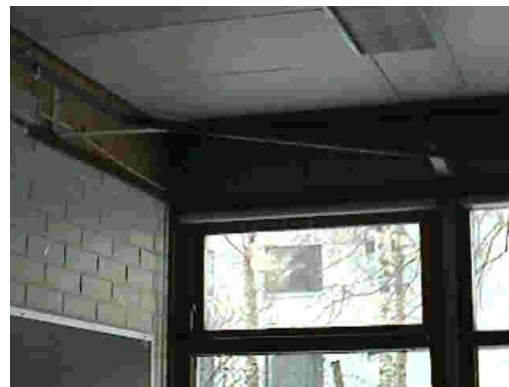
**Rautkallion koulu**
**8.3.2006**
**Luokka 22**

Mittauspiste 1	20,0°C
Mittausalue min	5,0°C
Mittausalue max	21,4°C

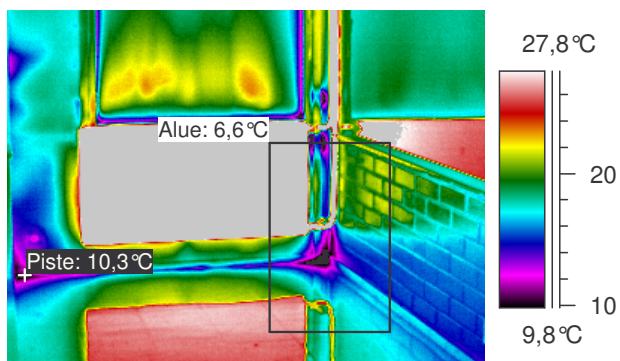
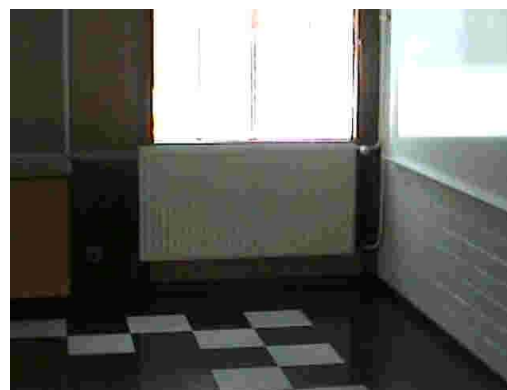
**Rautkallion koulu**
**8.3.2006**
**Luokka 22**

Mittauspiste 1	10,3°C
Mittausalue min	6,6°C
Mittausalue max	50,7°C

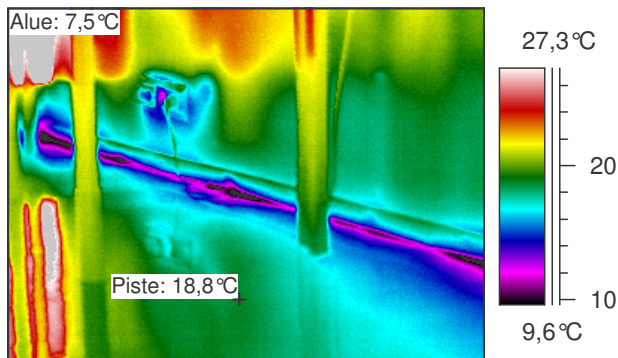
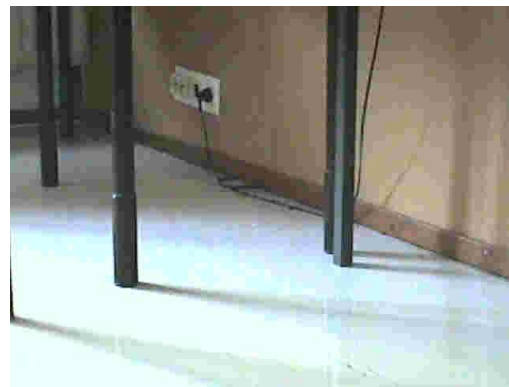
**Rautkallion koulu**
**8.3.2006**
**Johtajan työhuone**

Mittauspiste 1	18,8°C
Mittausalue min	7,5°C
Mittausalue max	46,1°C

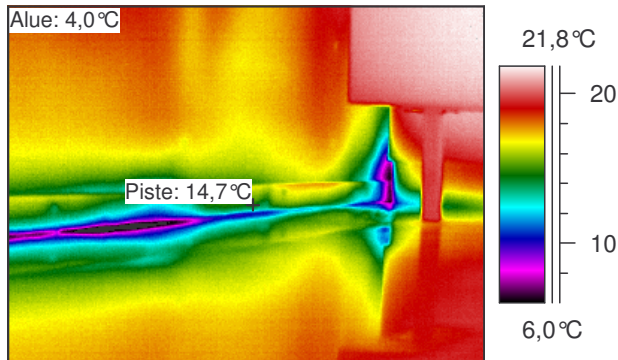
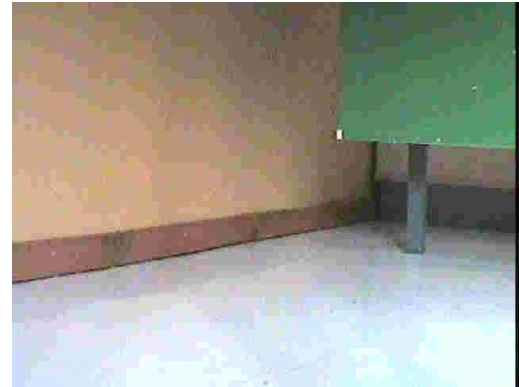
**Rautkallion koulu**
**8.3.2006**
**Johtajan huone.**

Mittauspiste 1	14,7°C
Mittausalue min	4,0°C
Mittausalue max	22,0°C

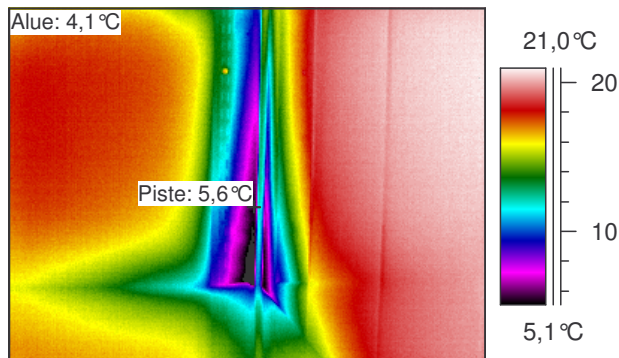
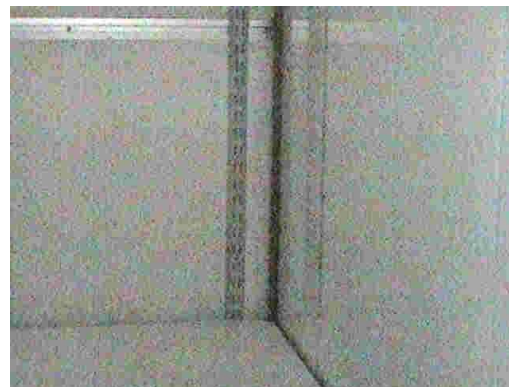
**Rautkallion koulu**
**8.3.2006**
**Kuivaruokavarasto**

Mittauspiste 1	5,6°C
Mittausalue min	4,1°C
Mittausalue max	21,1°C

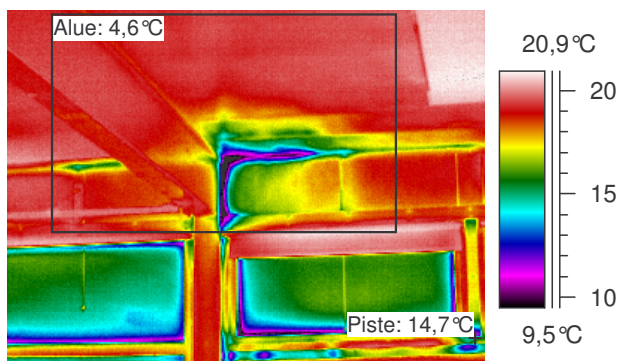
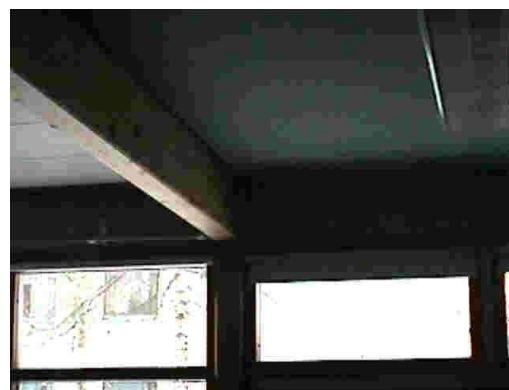
**Rautkallion koulu**
**8.3.2006**
**Luokka 22**

Mittauspiste 1	14,7°C
Mittausalue min	4,6°C
Mittausalue max	20,9°C

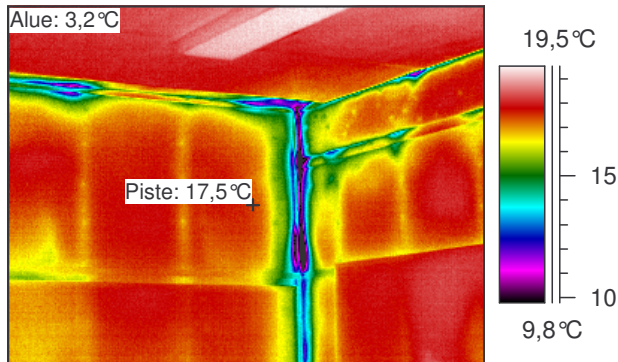
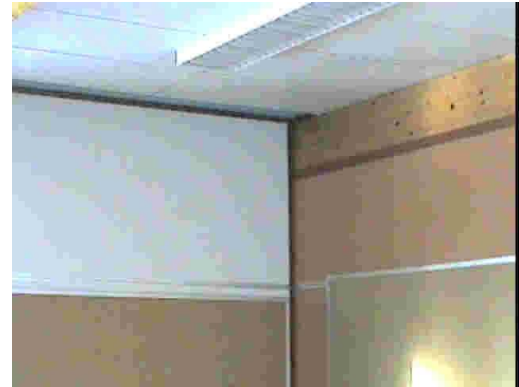
**Rautkallion koulu**
**8.3.2006**
**Luokka 22**

Mittauspiste 1	17,5°C
Mittausalue min	3,2°C
Mittausalue max	19,6°C

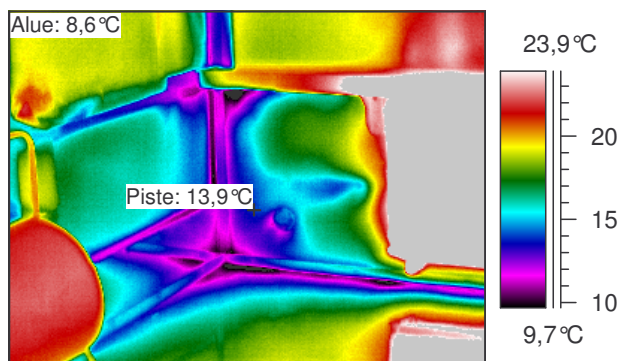
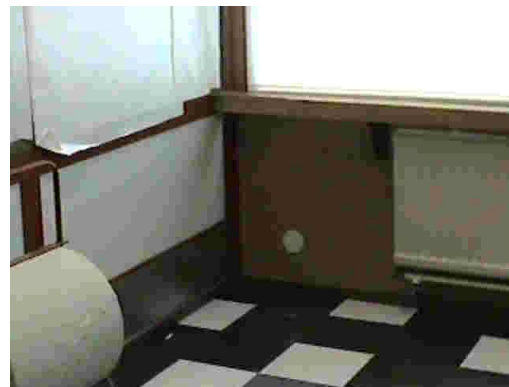
**Rautkallion koulu**
**8.3.2006**
**Oppilastyövarasto 17**

Mittauspiste 1	13,9°C
Mittausalue min	8,6°C
Mittausalue max	49,7°C

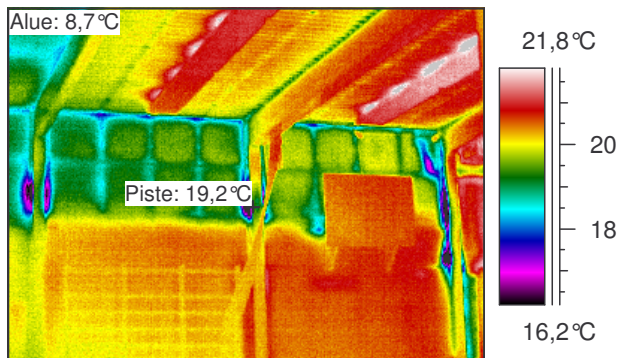
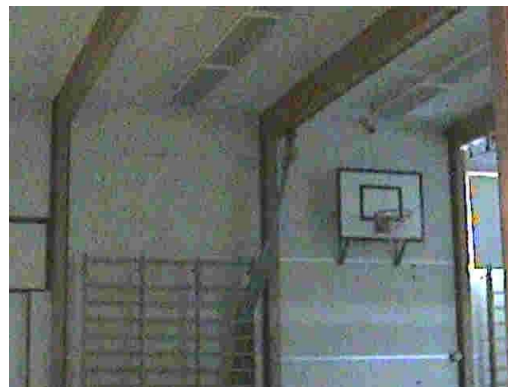
**Rautkallion koulu**
**8.3.2006**
**Liikuntasali 25**

Mittauspiste 1	19,2°C
Mittausalue min	8,7°C
Mittausalue max	22,7°C

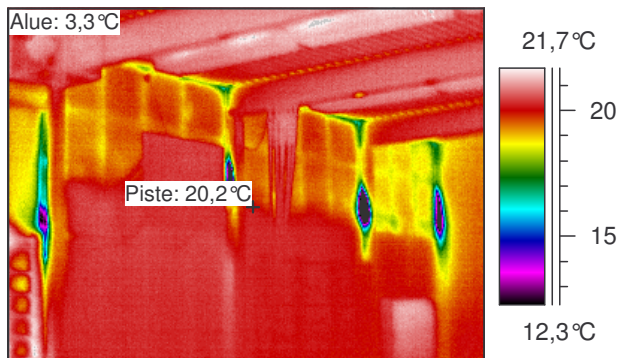
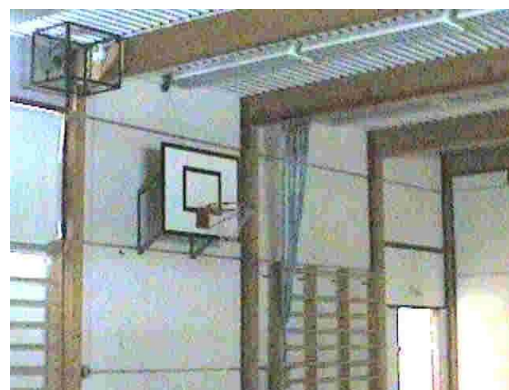
**Rautkallion koulu**
**8.3.2006**
**Liikuntasali 25**

Mittauspiste 1	20,2°C
Mittausalue min	3,3°C
Mittausalue max	22,6°C

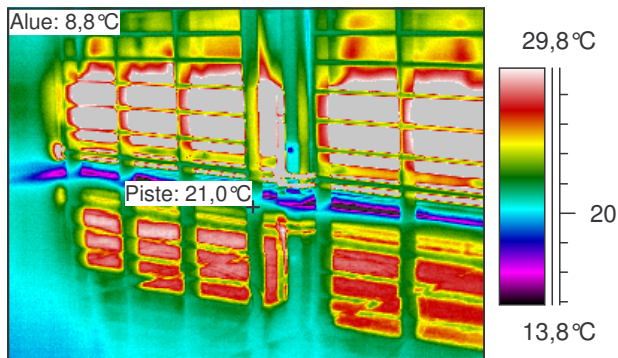
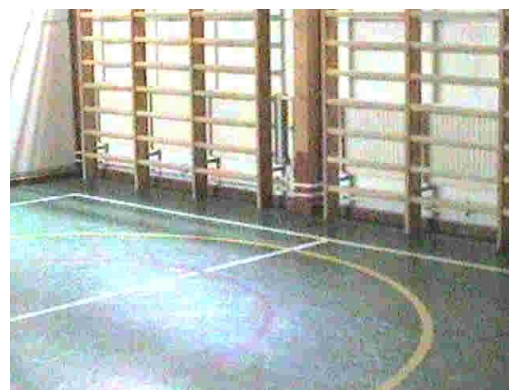
**Rautkallion koulu**
**8.3.2006**
**Liikuntasali 17**

Mittauspiste 1	21,0°C
Mittausalue min	8,8°C
Mittausalue max	49,7°C

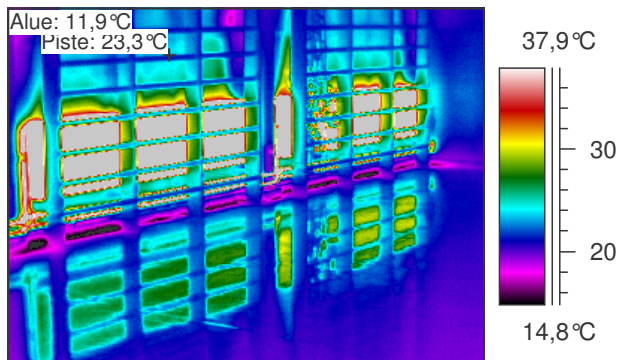
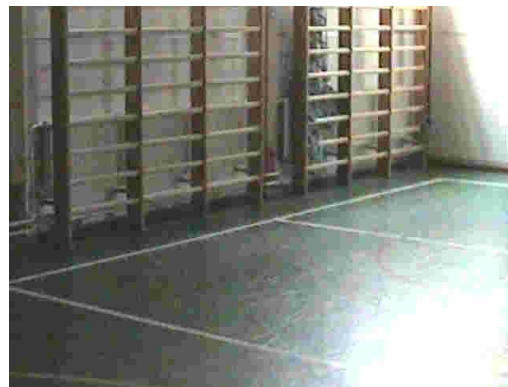
**Rautkallion koulu**
**8.3.2006**
**Liikuntasali 25**

Mittauspiste 1	23,3°C
Mittausalue min	11,9°C
Mittausalue max	50,7°C

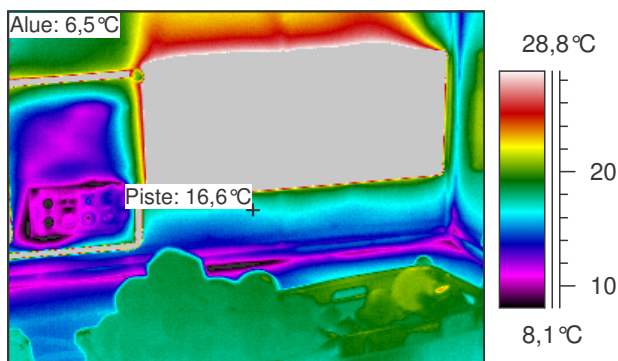
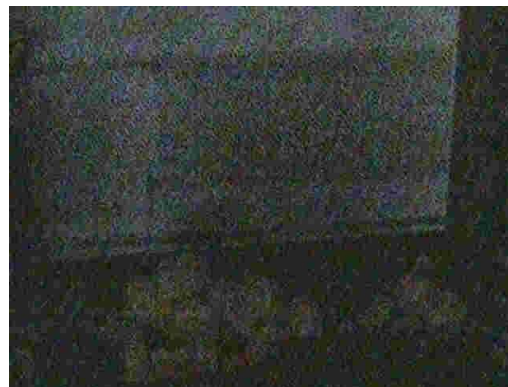
**Rautkallion koulu**
**8.3.2006**
**Voimisteluvälinevarasto**

Mittauspiste 1	16,6°C
Mittausalue min	6,5°C
Mittausalue max	48,1°C

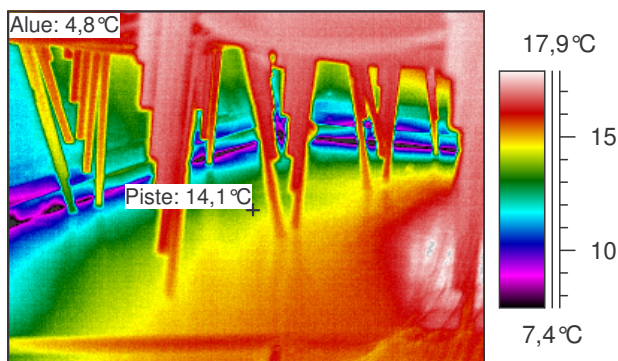
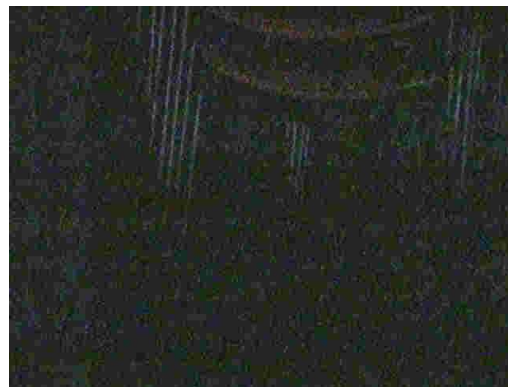
**Rautkallion koulu**
**8.3.2006**
**Voimisteluvälinevarasto**

Mittauspiste 1	14,1°C
Mittausalue min	4,8°C
Mittausalue max	18,4°C

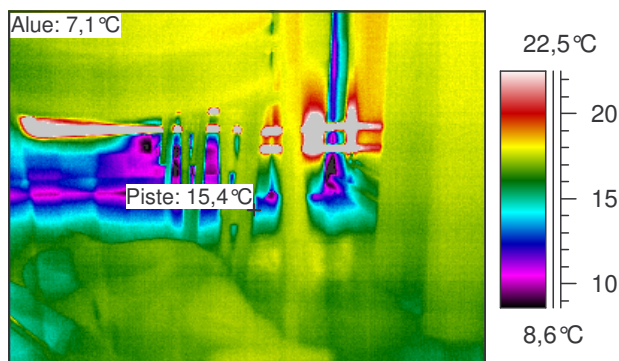
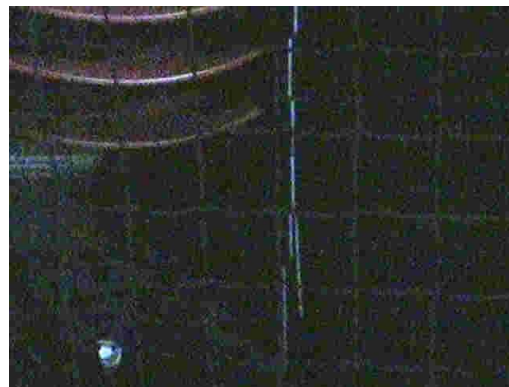
**Rautkallion koulu**
**8.3.2006**
**Voimisteluvälinevarasto**

Mittauspiste 1	15,4 °C
Mittausalue min	7,1 °C
Mittausalue max	46,4 °C
