Sisäilmaselvitysraportti

Rekolan koulu
Rekolantie 67
01400 Vantaa

Päivitetty 1.6.2016, Jukka-Pekka Kärki

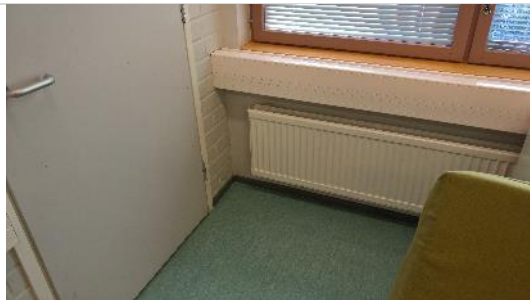
Kuva 11. Tilan 014 eli luokan 104 ulkoseinän ja alapohjan liitoskohta.

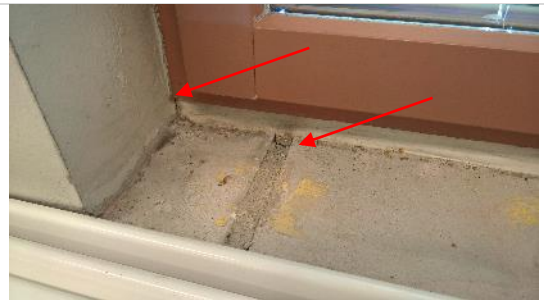
Kuva 12. Tyypik kuva ulkoseinän ja ikkunarakenteen liitoskohdan tiiveydestä. Rakenteen kautta voimakas ilmavirtaus sisälle.

- Julkisivun vajoamisen syyn varmentaminen avaamalla rakennuksen vierustäyttöä
- Julkisivun halkeamien paikkaaminen ja ikkuna-aukkojen liittymien tiivistäminen sisäilmayhteyden katkaisemiseksi
- Ulkoseinärakenteen tiivistystoimenpiteet ilmapuotojen estämiseksi on tehtävä erillisen korjaussuunnitelman mukaisesti

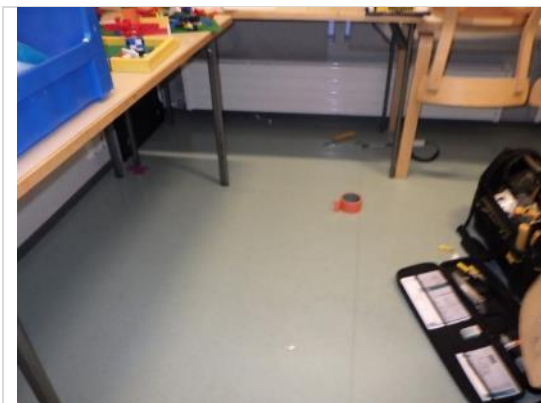
- Ryömintätalilan ilmatilan olosuhteet ovat hyvänä pidettävällä tasolla lämpötilan ollessa noin +10°C ja suhteellisen kosteuden noin 50%.
- Luokkahuoneiden kosteuskartoitus tehtiin pintakosteudenosoittimella pinnoitteen päältä. Lattian pintamateriaalina on käytetty kumiseoksista lattiamattoa, joka on asennettu tasoitekerroksen päälle. Pintakosteustarkastelussa ei todettu poikkeavaa kosteutta tiloissa. Pintakosteuden mittaukset varmistettiin muutamasta kohdasta viiltokosteusmittauksin ja näissä pinnoitteen ja tasoitteen/betonin välissä kosteus oli normaalilla tasolla (RH 64-66%, T 20°C).

Kuva 21. Alapohjan pinnoitteen kosteuskartoitus pinnoitteen alta.

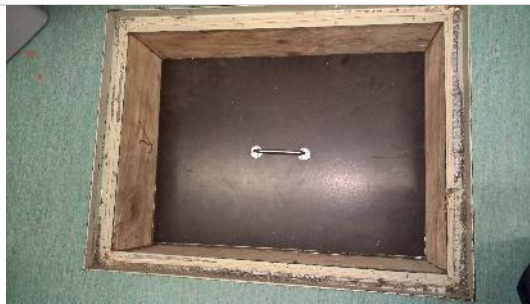
Kuva 25. Ryömintätilan käyntiluukku, jossa puuteita tiivistyksessä ja käyttöturvallisuudessa.

- Käsiyöluokan varastohuoneeseen sijoitettu tarkastusluukku ei täytä sille asetettuja määräyksiä. Oppilaiden on mahdollista päästä ryömintätilaan luukun kautta varastotilasta. Luukun asennus on lisäksi epätiivis ja ryömintätilasta tilasta pääsee sen kautta kulkeutumaan korvausilmaan sisätiloihin, kun paine-ero- ja ilmavirtaus on huonetiloihin päin.

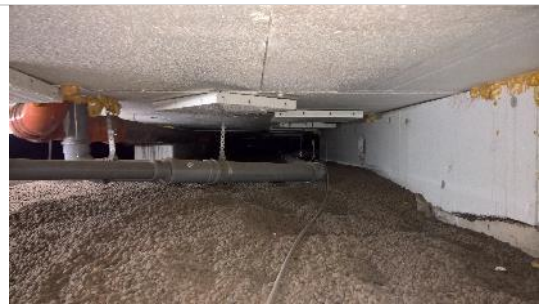
Kuva 26. Yleisnäkymä ryömintätilasta, joka normaalikuntoinen.

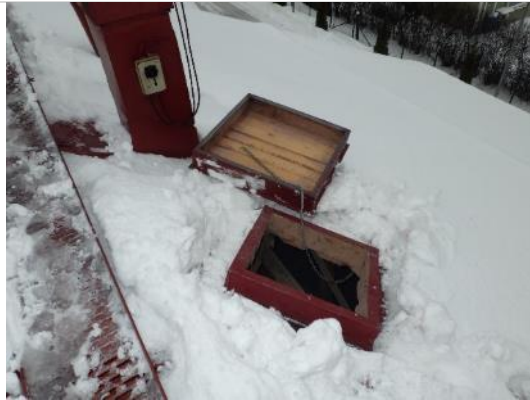
Kuva 33. Yläpohjan tuuletustilan tarkastusluukku.

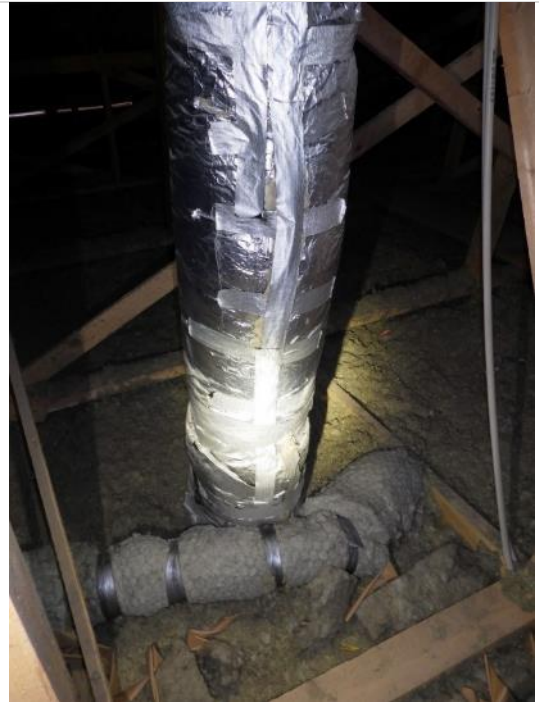
Kuva 34. Käsityöluokan varastohuoneessa olevaa putkikoteloä pitkin yläpohjaan nousevia putkia.

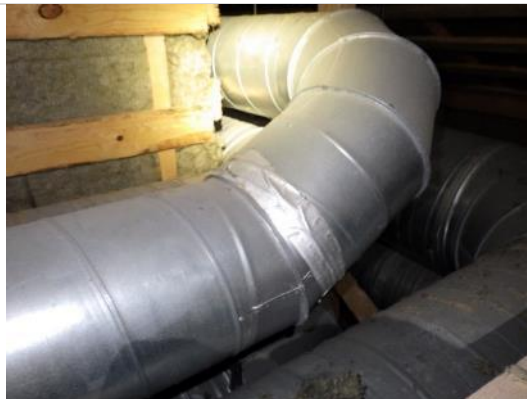
- Luokat muuttuivat ylipaineisiksi ulkoilmaan nähden, kun niiden ovi avattiin.
- Kanavaputkien liitoksissa oli käytetty lisätiivisteinä ilmanvaihtoteippiä. Käytetty teippi ei sovellu kanavien tiivistämiseen ja se tulisi korvata sopivalla teipillä.

Kuva 56. Ilmanvaihtoteipillä tiivistetty IV-kanavan liitos yläpohjassa.

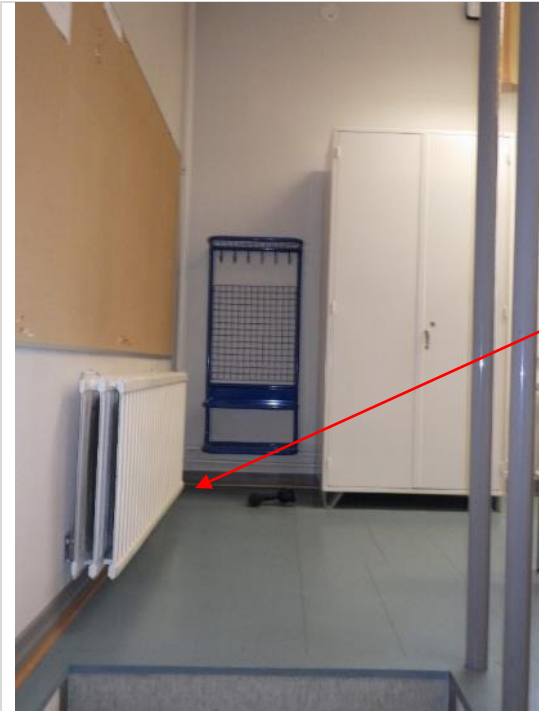
- Betoniholvin ja ulkoseinien pinnalla oleva pikisively oli kovettunutta ja reikiintynyttä. Rikkoutunut pikisively päästää kosteutta läpi, eikä enää toimi tarkoitettusti kosteuden eristeenä.

- Pikisivelystä otetun näytteen perusteella se sisältää runsaasti PAH-yhdisteitä, joka tulee ottaa huomioon korjaustoimenpiteissä.

Kuva 58. Yleiskuva rakenteiden avauskohdasta.

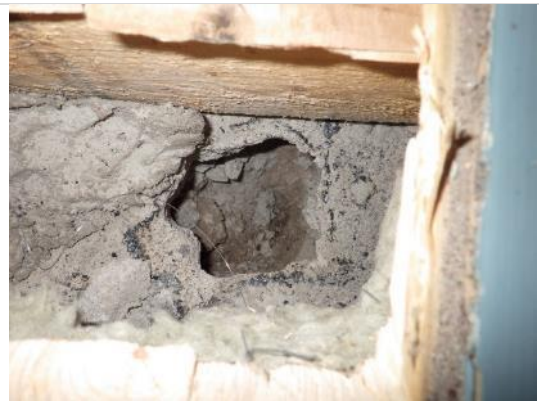
Kuva 66. Betonilaatan alapuolella on hiekkätäyttö.
