Kohde: Rekolan koulu, Rekolantie 67, 01400 Vantaa

Viimeisin tutkimus

Aika: 7.8.2017

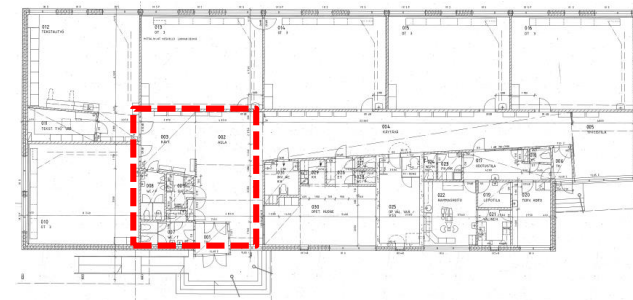
TILAN 009 VÄLIPOHJAN MERKKIAINEKOE 17.7.2017

① VUOTO, SÄHKÖKAAPIN YLÄOSA AUKI

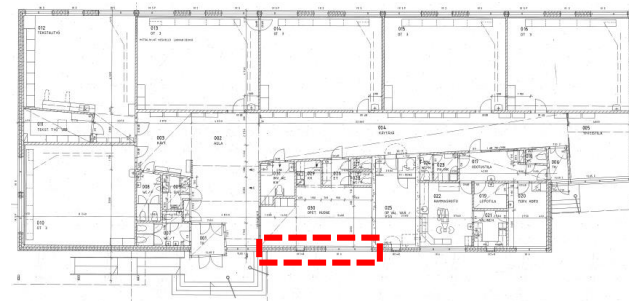
TILAN 030 ULKOSEINÄN MERKKIAINEKOE 7.8.2017

- ① VUOTO, HALKEAMIA ULKOSEINÄSSÄ
- ② VUOTO, IKKUNAKARMI HALKI
- ③ VUOTO, KOTELON RAKENTEISSA
- ④ VUOTO, PUTKILÄPIVIENTI KOTELOON

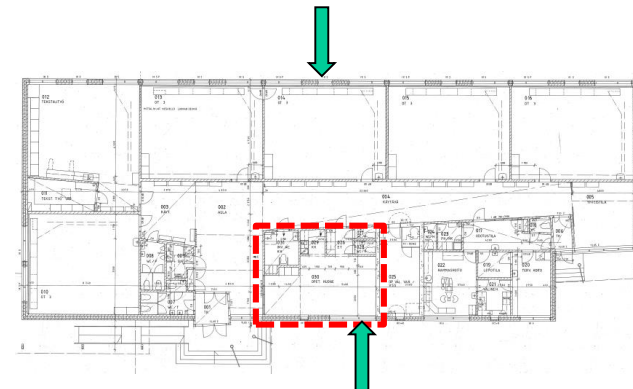
TILOJEN 026, 029 JA 030 ALAPOHJAN MERKKIAINEKOE 7.8.2017

VUOTOJA EI HAVAITTU

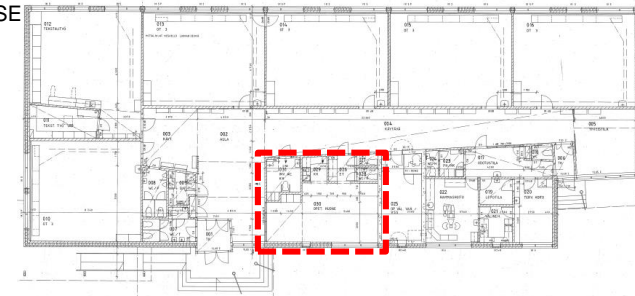
TILOJEN 026, 029 JA 030 YLÄPOHJAN MERKKIAINEKOE 7.8.2017

- 1 VUOTO, REIKÄ TIIVISTYKSESSÄ
- 2 VUOTO, PISTORASIA SEINÄLLÄ
- 3 VUOTO, PISTORASIA KATOSSA
- 4 VUOTO, LÄPIVIENTI
