Kohde: Rekolan koulu, Rekolantie 67, 01400 Vantaa

Viimeisin tutkimus

Aika: 24.7.2017

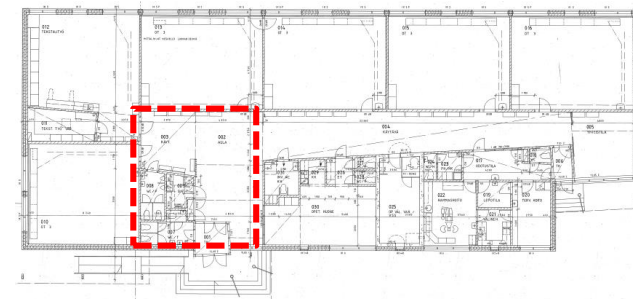
MERKKIAINEKAASUHAVAINNOT:

① VUOTO, SÄHKÖKAAPIN YLÄOSA AUKI

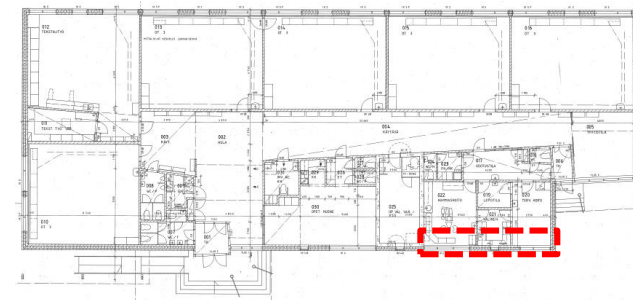
020, 021 JA 022 ULKOSEINÄN MERKKIAINEKOE 24.7.2017

MERKKIAINEKAASUHAVAINNOT:

- 1** VUOTO, VERHOKOTELON TIIVISTYKSET
- 2** VUOTO, VÄLISEINÄN LÄPIVIENTI
- 3** VUOTO, HALKEAMA IKKUNAKARMISSA

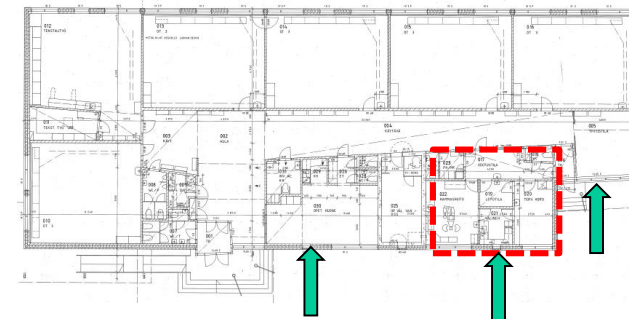
020, 021 JA 022 ALAPOHJAN MERKKIAINEKOE 24.7.2017

MERKKIAINEKAASUHAVAINNOT:

VUOTO, REIKÄ TIIVISTYKSESSÄ
-

VUOTO, LÄPIVIENTI

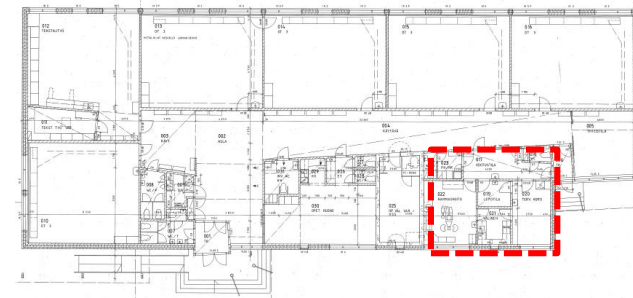
020, 021 JA 022 ALAPOHJAN MERKKIAINEKOE 24.7.2017

MERKKIAINEKAASUHAVAINNOT:

① VUOTO, SAUMAN TEIPPAUS EI OLLUT
ALUSTASSAAN KIINNI

② VUOTO, PISTORASIA
