k:\1920330\c5-kuntotutkimus\valokuvaliite.doc

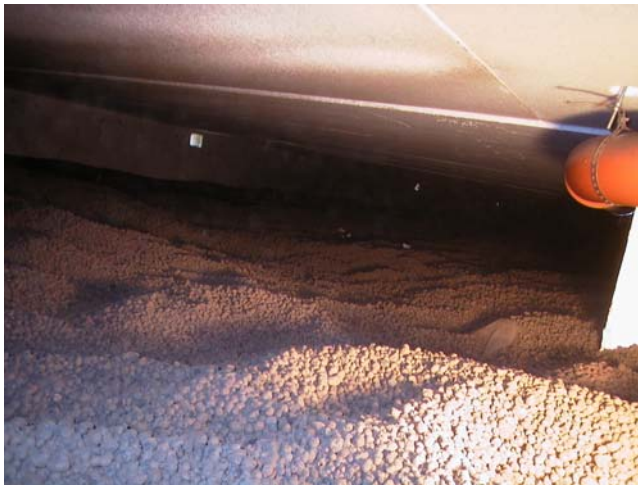
- Kuva 5. Yleiskuva väestönsuojan nurkalta, tässä lecasoraa on noin 10 cm, kun muualla sitä on keskimäärin 30-40 cm. Väestönsuojan vieressä hieman styrox-palasia.
- Kuva 6. Molemmilla puolilla väestönsuojaa läpiviennit olivat tiivistämättä ja rakenteissa havaittiin muutamissa kohdissa puurakenteisia tuki- ja kiilapuita.
- Kuva 7. Yleisnäkymä alustilan vasemmalta puolelta, kun katsotaan käyntiluukulta päin. Tällä seinustalla oli 5 kpl tuuletusreikiä, reikien koko on 180 mm x 240 mm.
- Kuva 8. Alustilassa Lecatäyttö, täyttöä keskimäärin 15cm:stä 40 cm:iin. Lecasoran alta ei joka paikasta löydetty suodatinkangasta.
