KUNTOARVIO
RISTIPURON PÄIVÄKOTI

RISTIPURON PÄIVÄKOTI

LVIS- TEKNINEN KUNTOARVIO

Kuntoarvion ajankohta: 19.5.2010
Raportin päiväys: 13.8.2010
Tilaaajan yhteyshenkilö: Mikko Krohn, Vantaan kaupunki, (09) 839 22377

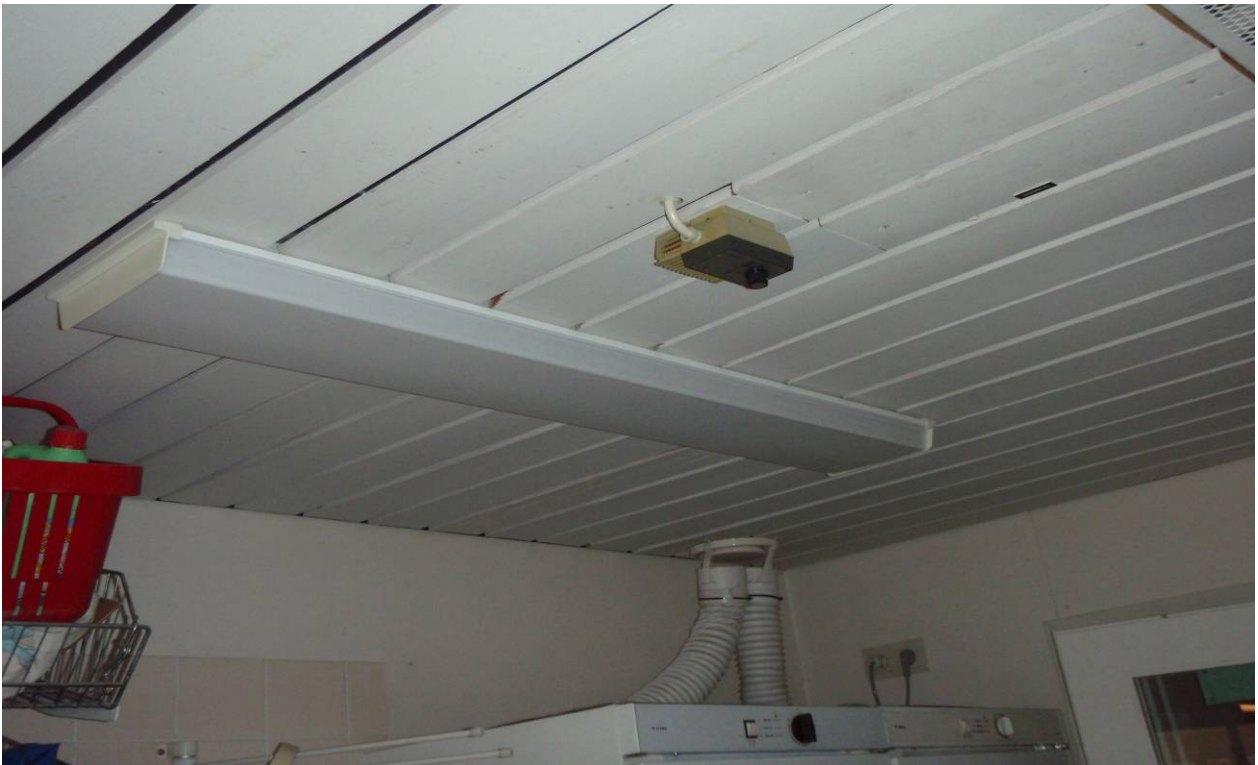
Vanhan osan käytävä ja aulatilojen valaisimet ovat loistelamppuvalaisimia, valaisimet on asennettu uppoasennuksella alakattoon (S-KUVA 11).

S-KUVA 11. Vanhan osan käytävän valaistus

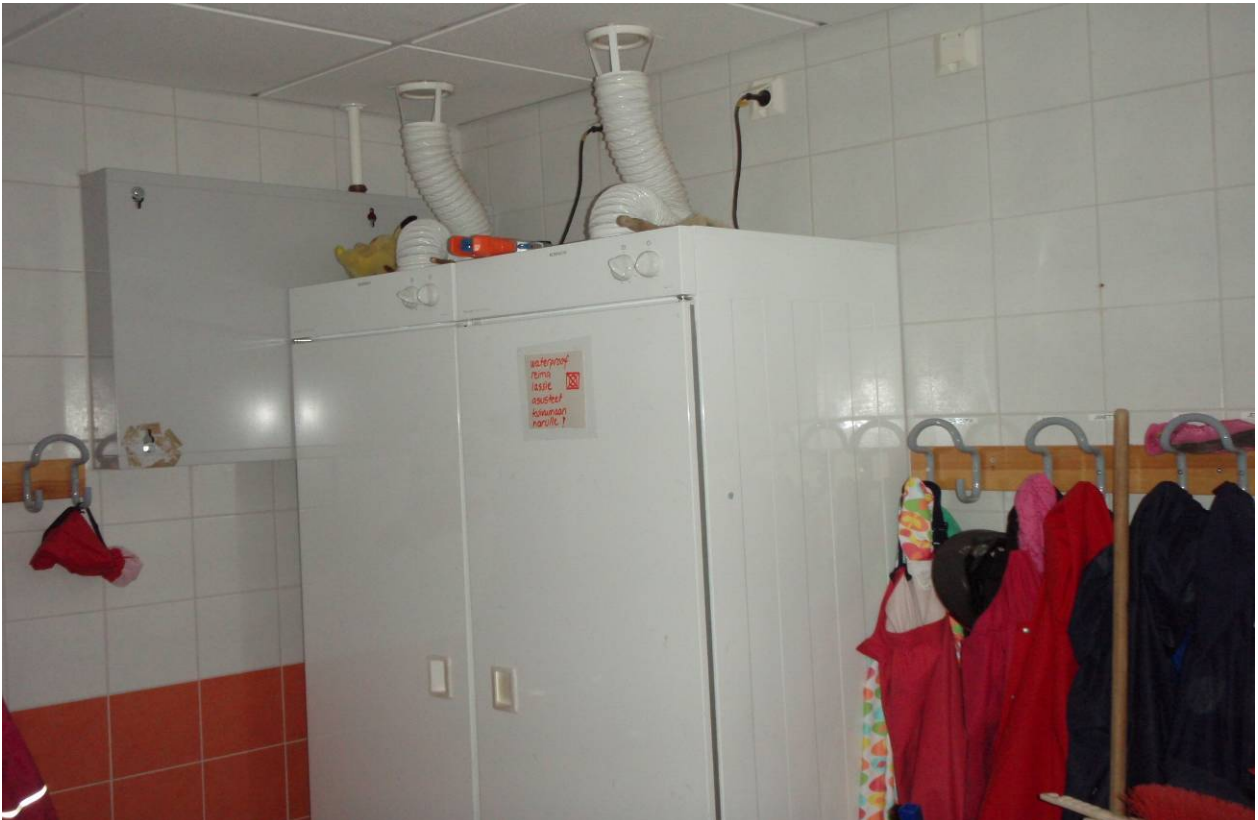
Rakennuksien tuulikaappeihin on asennettu kuivauskaappeja jotka ovat mallia Rosenlew (S-KUVA 12). Laitteet ovat tyydyttävässä kunnossa.

S-KUVA 12. Kuivauskaapit

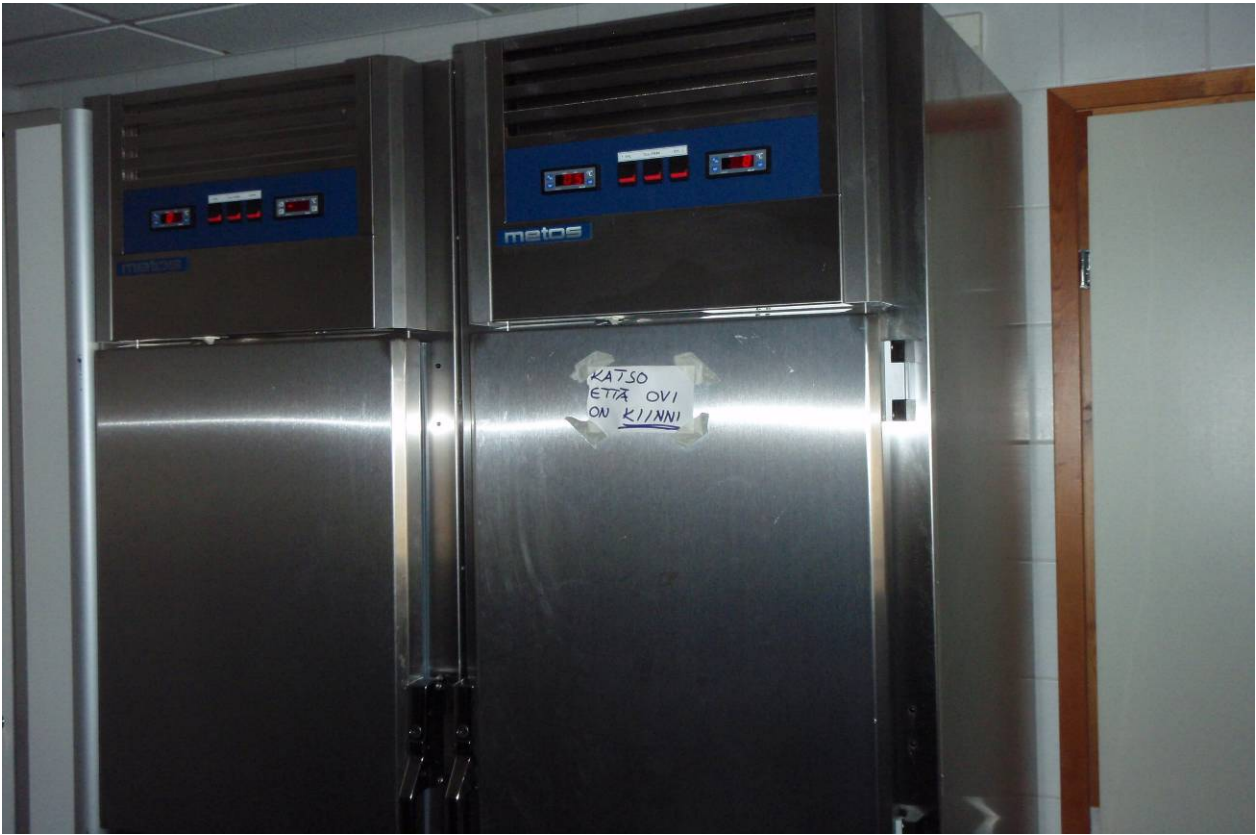
Keittiöiden kylmälaitteet ovat mallia Metos ja Electrolux, lämpökojeet ovat mallia Metos ja Electrolux astianpesukoneet ovat mallia Metos (S-KUVA 13).

S-KUVA 13. Keittiön laitteet

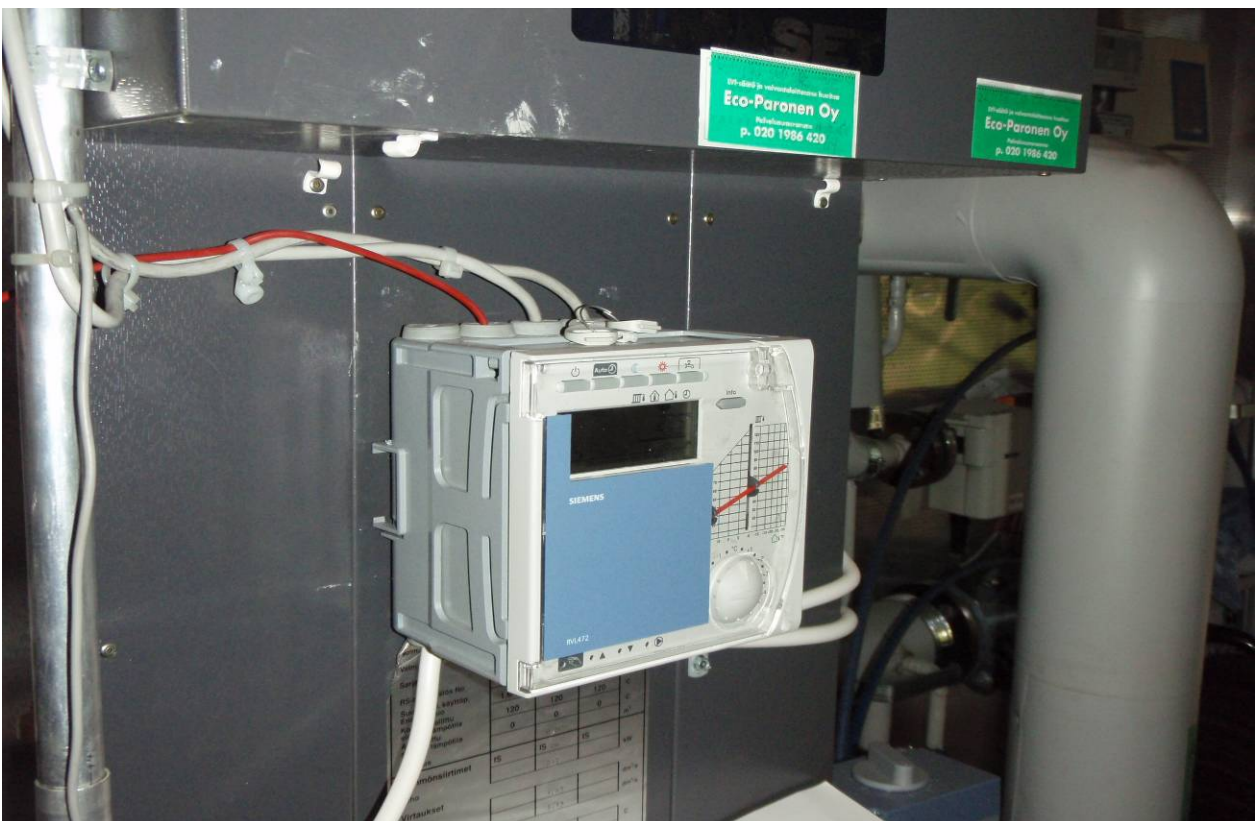
Uuden rakennuksen IV- koneikot on varustettu koneikkokohtaisilla yksikkösäätimillä Landis&Staefa RW 165.02. IV- koneikkojen taajuusmuuttajat ovat mallia Mitsbishi. Vahan osan IV- ja lämmitysjärjestelmää palveleva rakennusautomaatiojärjestelmä on toteutettu Siemens RVL 472 yksikkösäätimellä (S-KUVA 14).

S-KUVA 14. Lämmitysjärjestelmän yksikkösäädin

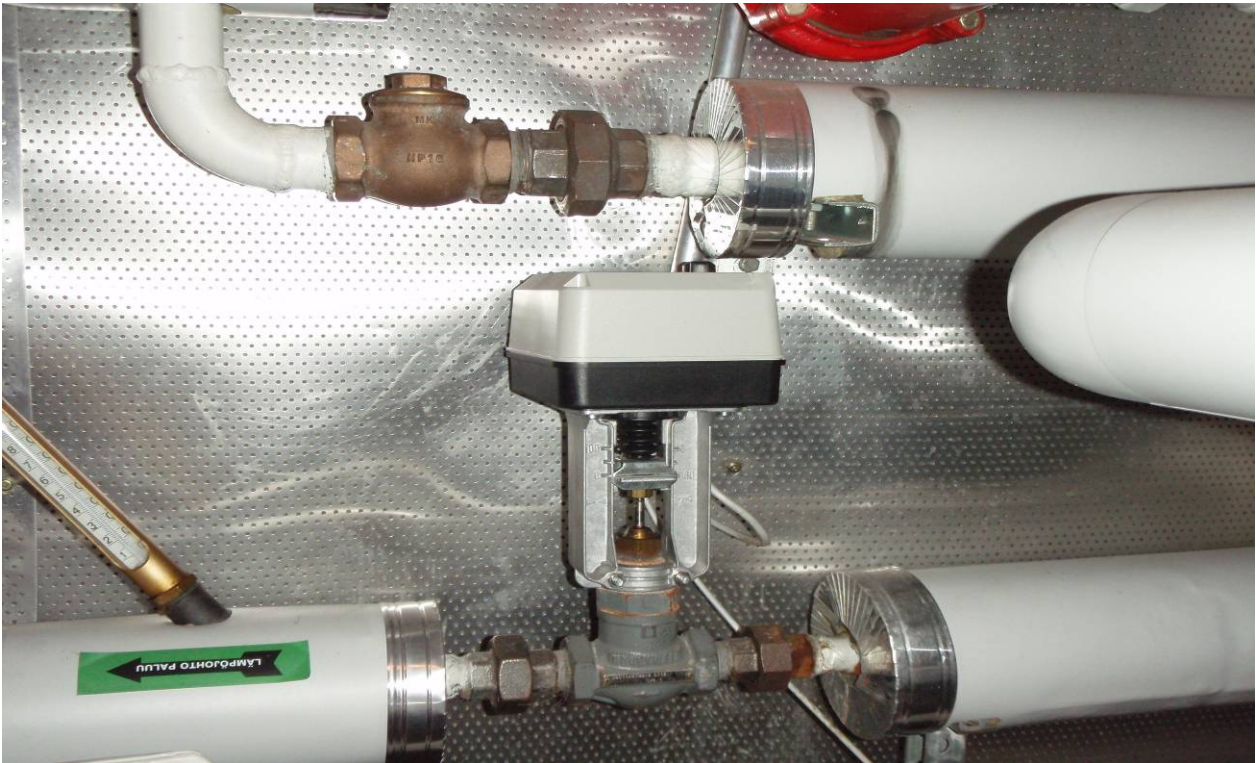
S-KUVA 14. Moottoriventtiili
