**RS<sup>3</sup>** **Kuntotarkastus**

**Rukkitie 15, 01260 Vantaa**

**Tarkastuspäivä 23.8.2010**

## **I. YHTEENVETO**

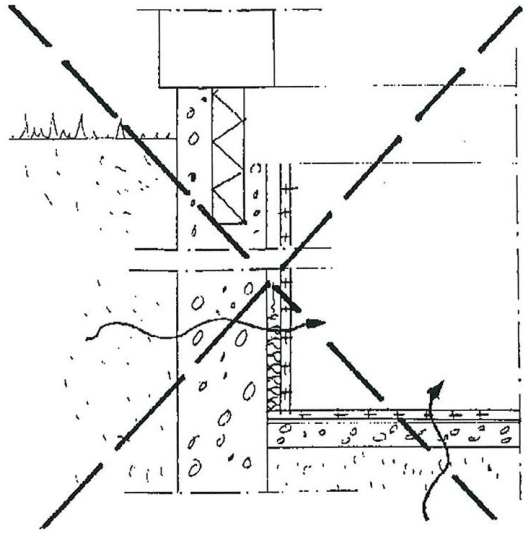
<p>Kuva 11. Vanhat kellarirakenteet ovat alttiita kosteusvaurioille.</p>																		
<p>Mögel i hus, orsaker och åtgärder, Statens provningsanstalt, Sverige (Samuelson 1985)</p>	<p>Alla olevassa taulukossa esitetään Ruotsissa tehtyjen mittausten mukaisia rakenteiden tyyppillisten kosteuspitoisuuksien vaihteluvälejä. Näiden kosteuspitoisuuksien voidaan olettaa esiintyvän myös Suomessa vastaavalla tavalla toteutetuissa rakenteissa.</p>

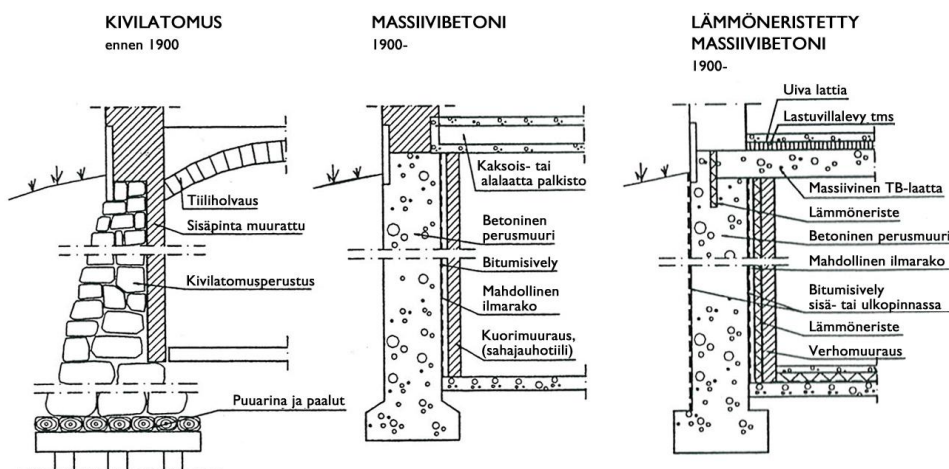
Kivilatomuksissa ja massiivisissa betonisissa kellarinseinissä ei ole ulkopuolista vedeneristystä ja varsinainen seinärakenne on yleensä aina märkä. Maaperässä olevat vajovedet voivat päästä suoraan sisään kellariin seinässä olevien halkeamien kautta. Vesi nousee seinärakenteeseen myös kapillaarisesti maaperästä. Näissä rakenteissa sisäpuolisten materiaalien tulee olla kosteutta kestäviä ja läpäiseviä siten, että rakenteen kuivuminen sisäänpäin on mahdollista.

Kuva 3.12 Kivilatomuksen ja massiiviset betoniset kellarinseinät /19, 20/

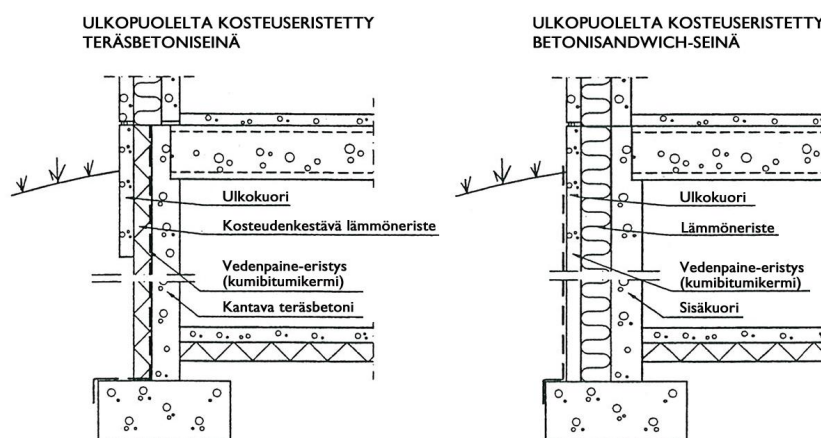
Ulkopuolelta vedeneristetty betoninen kellarinseinä on melko varma rakenne, mikäli vedeneristys on ehjä ja sijaitsee lämmöneristeen sisäpuolella. Aikaisemmin vedeneristeenä käytettyjen bitumisvelyjen tiiviys ja pitkäaikaiskestävyys eivät useinkaan ole olleet riittäviä. Kellarin seininä on käytetty myös ulkopuolelta vedeneristettyjä betonisandwich-elementtejä, joiden saumakohtat vuotavat muuta rakennetta herkemmin.

Kuva 3.13 Ulkopuolelta kosteuseristetty teräsbetoninen kellarin seinä.

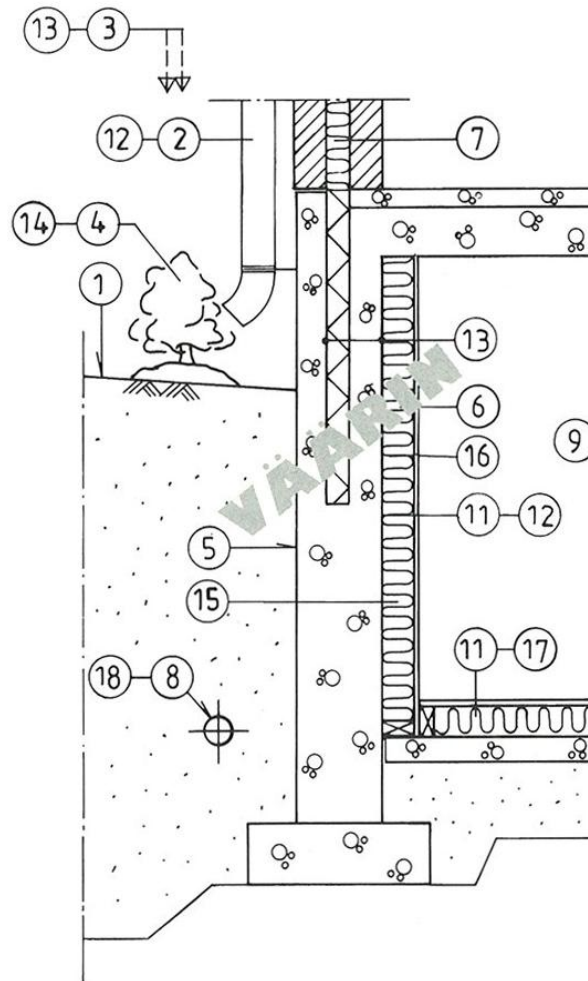
Sisäpuolelta lämmöneristetty maanvastainen seinä on kosteustekniseltä toiminnaltaan riskialtis. Lämmöneristeen vaikutuksesta seinärakenteen ulko-osan lämpö- ja kosteus-tila muodostuu samaksi kuin ympäröivän maan. Jos maaperän kosteus on suotuisa homeiden kasvuille, voi vaurioita syntyä myös lämmöneristekerroksen ulko-osaan.

Kuva 32. Kellareiden maanvastaiset rakenteet ovat arkoja ulkopuolelta tunkeutuvan kosteuden vaikutuksille.
