## **Kartoitusraportti**

**Kisatie 21**

**Ruusuvuoren koulu**

**297/3920**

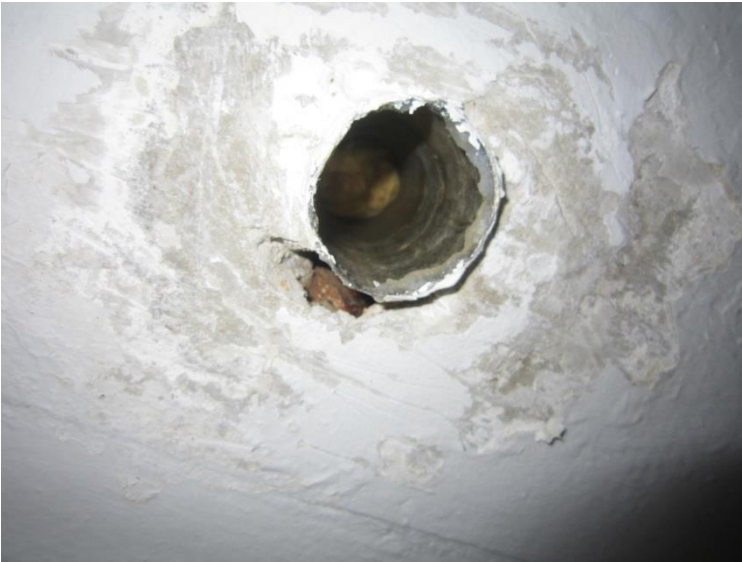
Luokkahuoneen katossa putkiläpivientien ympärillä havaittiin pintamuutosta maalissa. Vaurioalueiden kosteusarvot olivat normaalit.

Vesivauriojäljet ovat ilmeisesti vanhoja/ kuivuneet luonnollisesti.

Putkien läpivientien ympärillä oli maalivaurioita havaittavissa.

Suosittelaa, että mikäli katon läpiviennit ovat tarpeettomia/ käytöstä poistettuja, että nämä poistetaan kokonaan. Katon kautta putkien poiston yhteydessä eristevillat tarkastetaan silmämääräisesti ja mitataan yläpohjan eristeiden kosteus.

Lopuksi tiivistetään luokkahuoneen katon läpiviennit höyrytiiviksi jotta luokkahuoneeseen ei pääse mahdollisia epäpuhtauksia korvausilman mukana.
