SELJAPOLUN PÄIVÄKOTI

LVIRS- TEKNINEN KUNTOARVIO

Kuntoarvion ajankohta: 05.08.2009
Raportin päiväys: 03.09.2009
Tilaaajan yhteyshenkilö: Mikko Krohn, Vantaan kaupunki, (09) 839 22377

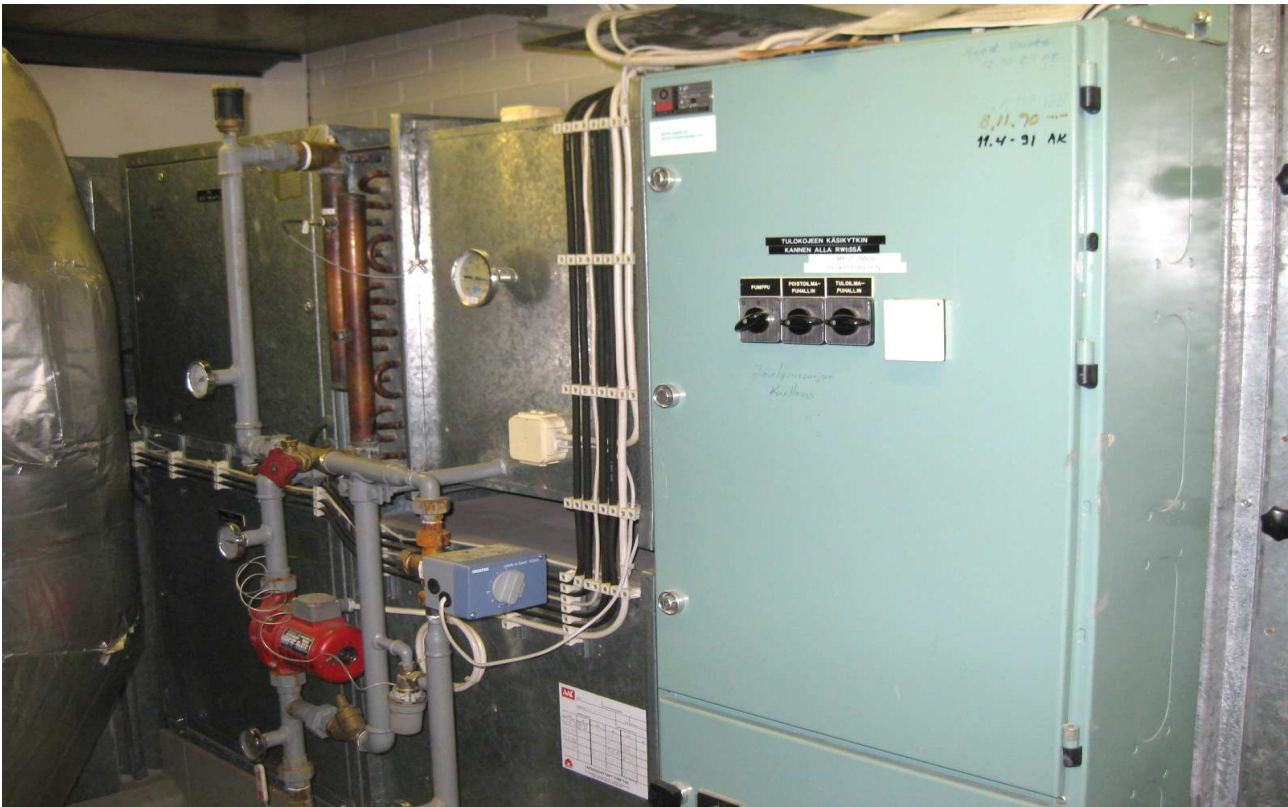
LVI-kuva 8. Yleiskuva IV- konehuoneesta.

Päiväkodin huonetiloja palveleva tuloilmakone on alkuperäinen Ilmateollisuuden valmistama pakettikone (**LVI- kuva 8**). Kone on varustettu suodatinyksiköllä, sulkupellillä, LTO-kuutiolla, lämpöpatterilla ja puhallinyksiköllä

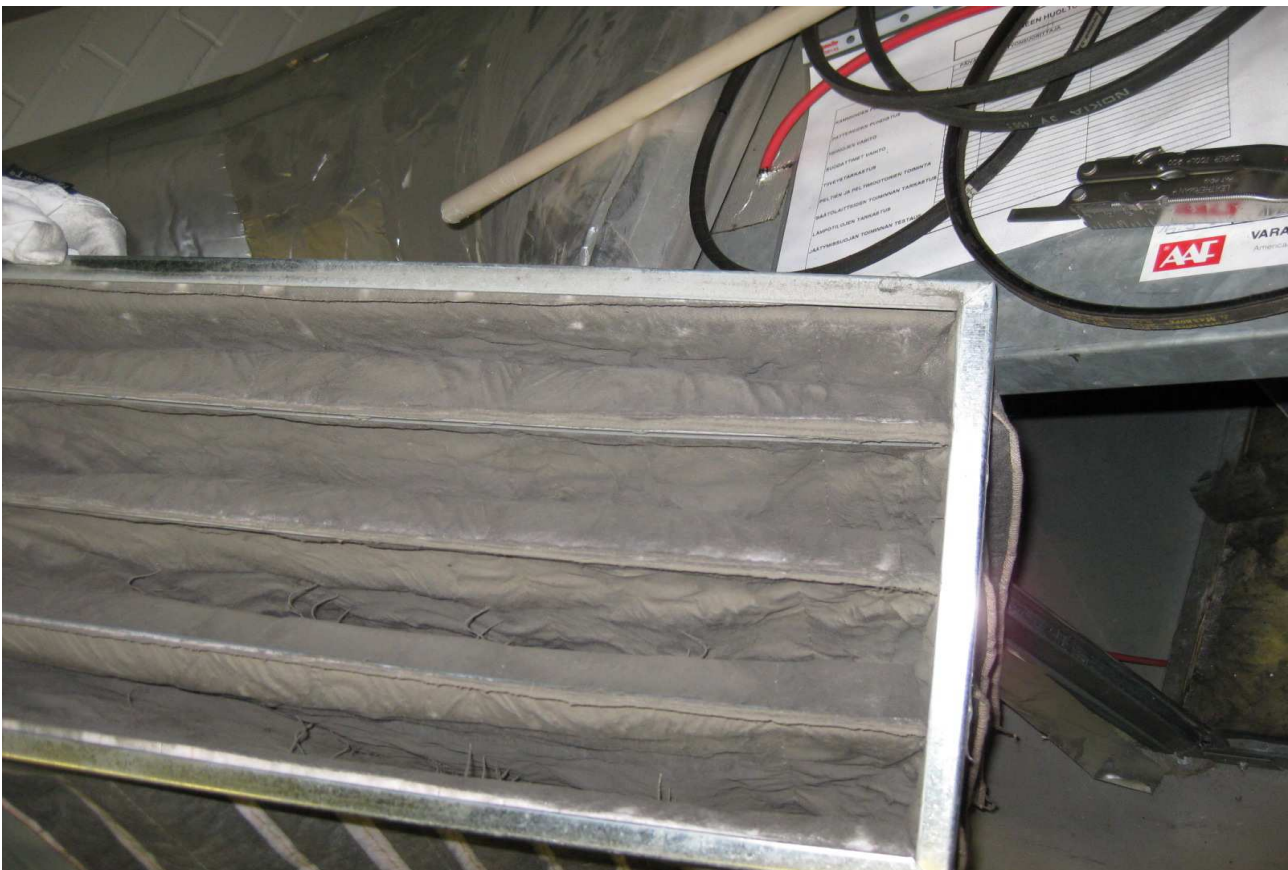
- Suodattimet ovat pölyiset (**LVI- kuva 9**). *Suodattimet tulee uusida huoltosuunnitelman mukaisesti.*
- Suodatinkehikon tiivisteet ovat painuneet. *Kehikkoon tulee asentaa uudet tiivisteet suodattimien vaihdon yhteydessä.*

LVI-kuva 9. Yleiskuva tuloilmasuodattimista TP 1.

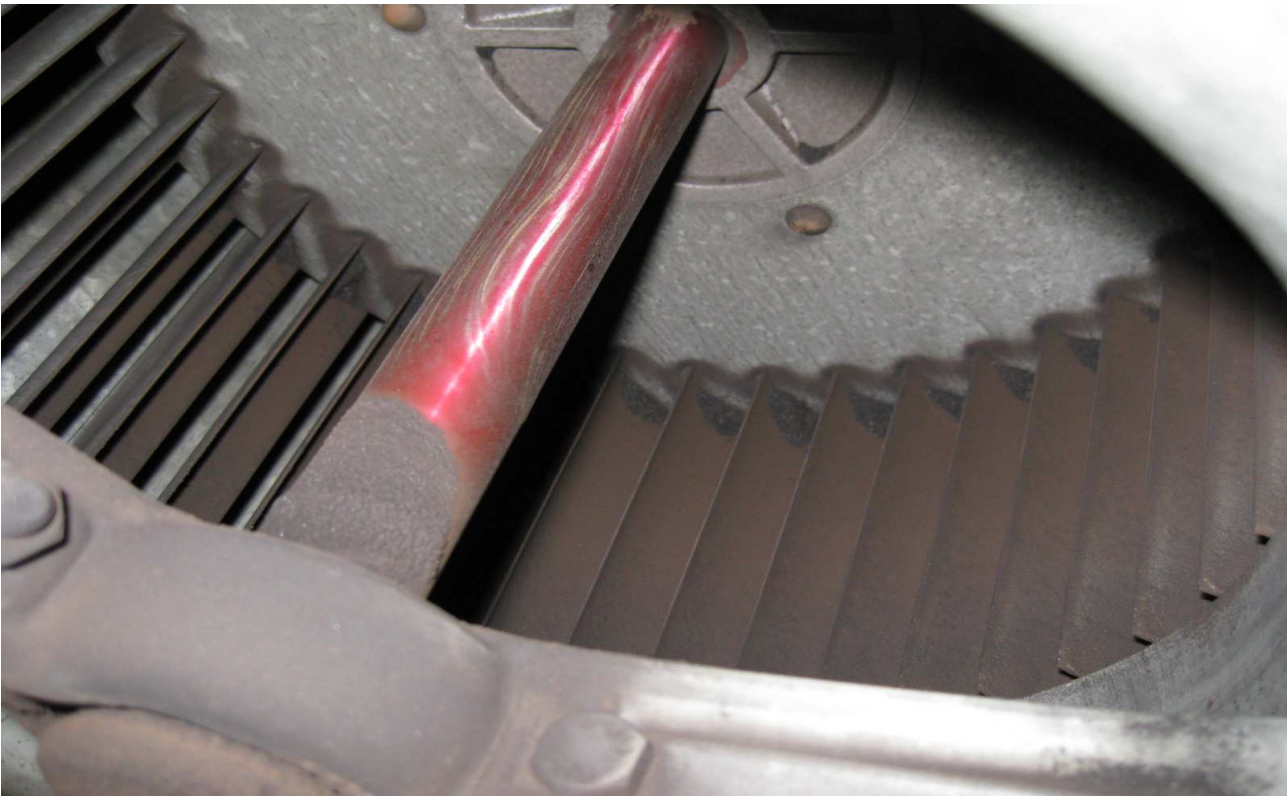
- Puhallin on hieman pölyinen ja nokinen (**LVI- kuva 10**). *Puhallin tulee puhdistaa / pestä seuraavan huollon yhteydessä.*
- Tuloilmakoneen kammiot ovat eristetty mineraalivillalla, joka on monin paikoin rikki. *Kanavien liikkuessa paineen voimasta huoneilmaan saattaa päästä mineraalivillakuituja (**LVI- kuva 11**). Koneen villapinnat tulee suojata suodatinkankaalla ja pellittää, jotta villakuitujen mahdollinen pääsy huoneilmaan saadaan estettyä. Vaihtoehtoisesti nykyiset pinnat tulee puhdistaa ja käsitellä suoja-aineella.*

LVI-kuva 10. Yleiskuva tuloilmapuhaltimesta.

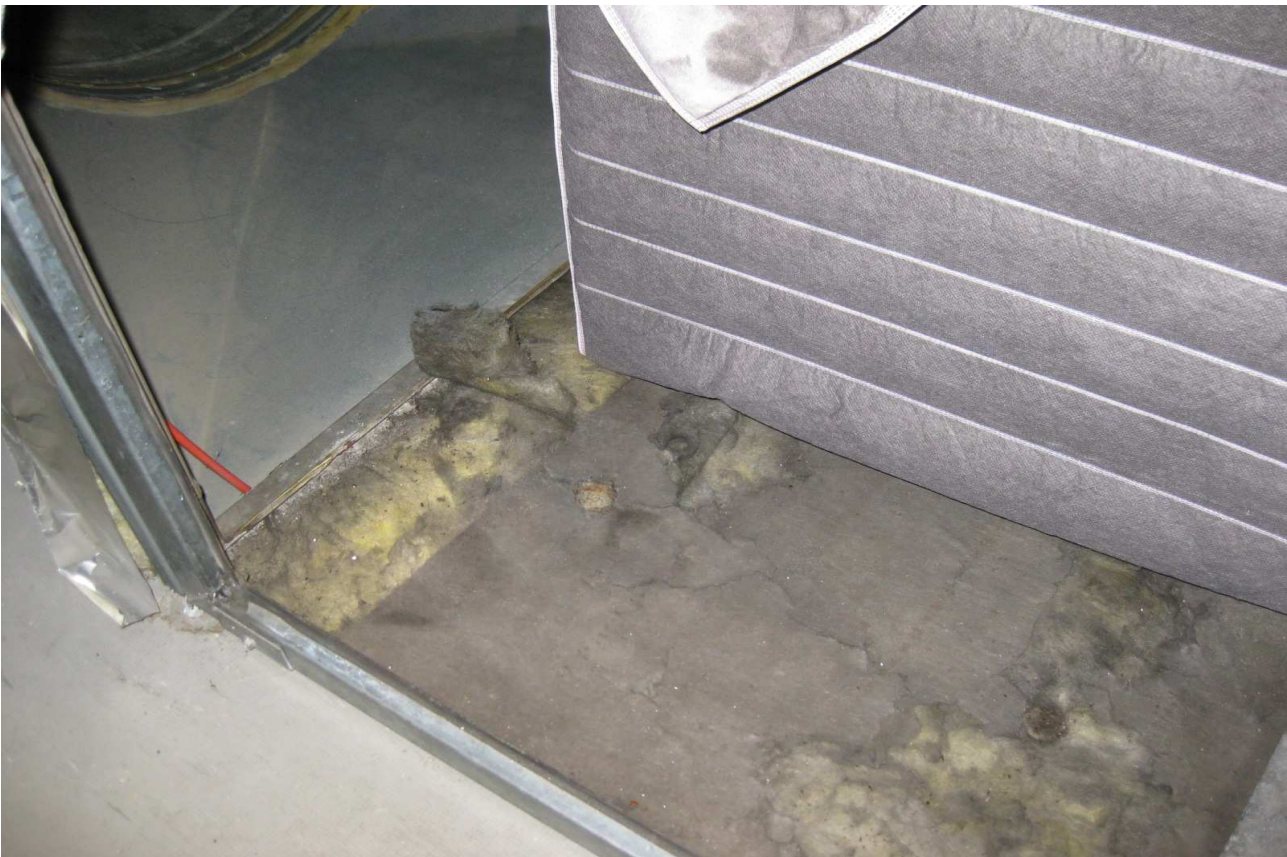
LVI-kuva 11. Yleiskuva tuloilmakoneen kammiosta, joka on eristetty mineraalivillalla.

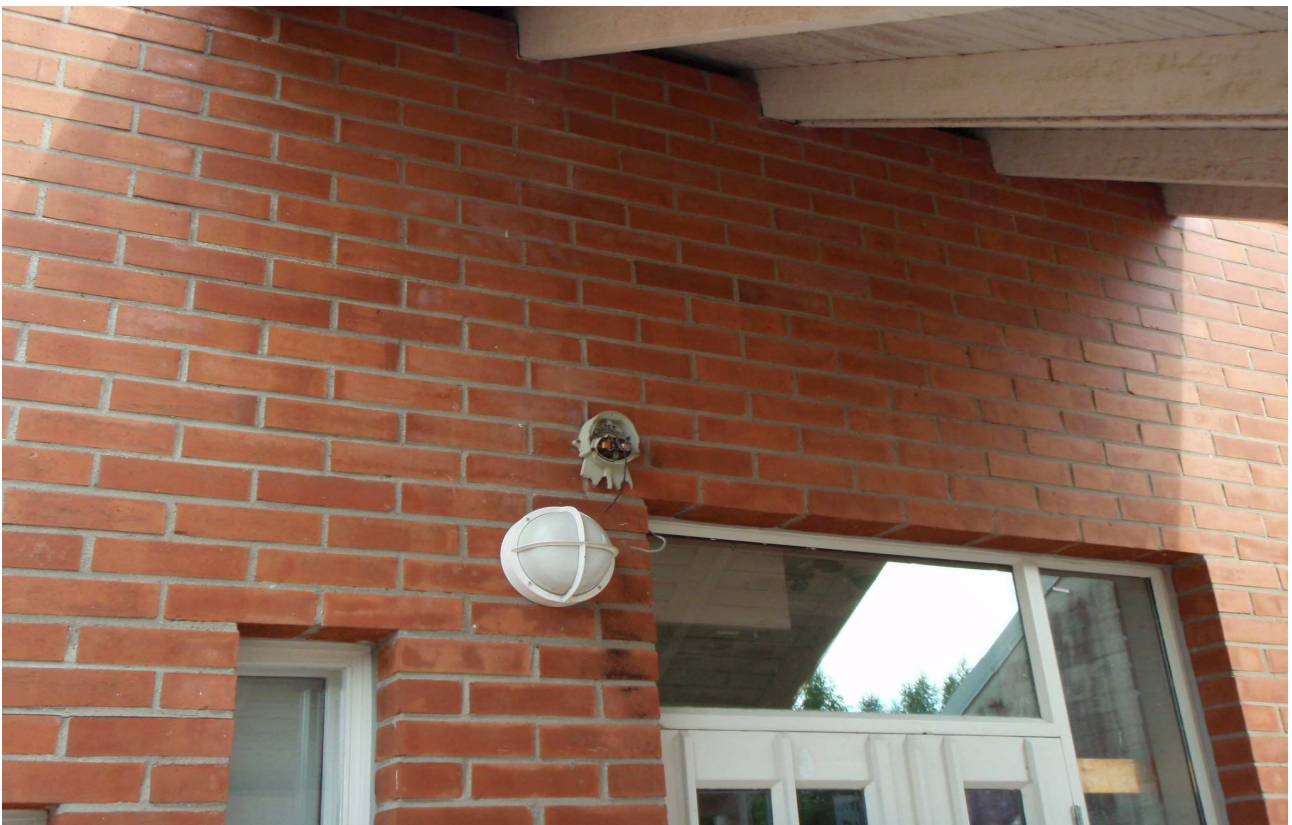
S-kuva 1. Sisäänkäynnin valaistus.

Rakennuksen sisäänkäyntien yhteyteen on asennettu valaisimet, joissa on valonlähteenä PL- lamput (S- kuva 1). Piha-alueella on pylväsvalaisimia, joissa valonlähteenä ovat HQL- lamput. Pylväät ovat n. 3,5 m korkeita al- pylväitä (S- kuva 2). Rakennuksen leikkikentän valaistukseen on asennettu pylvääseen valonheittäjiä joiden valonlähteenä ovat SPna- lamput (S- kuva 3). Ulkovalaistusta ohjataan hämäräkytkin ohjauksella. Ulkovalaistus on tyydyttävässä kunnossa.

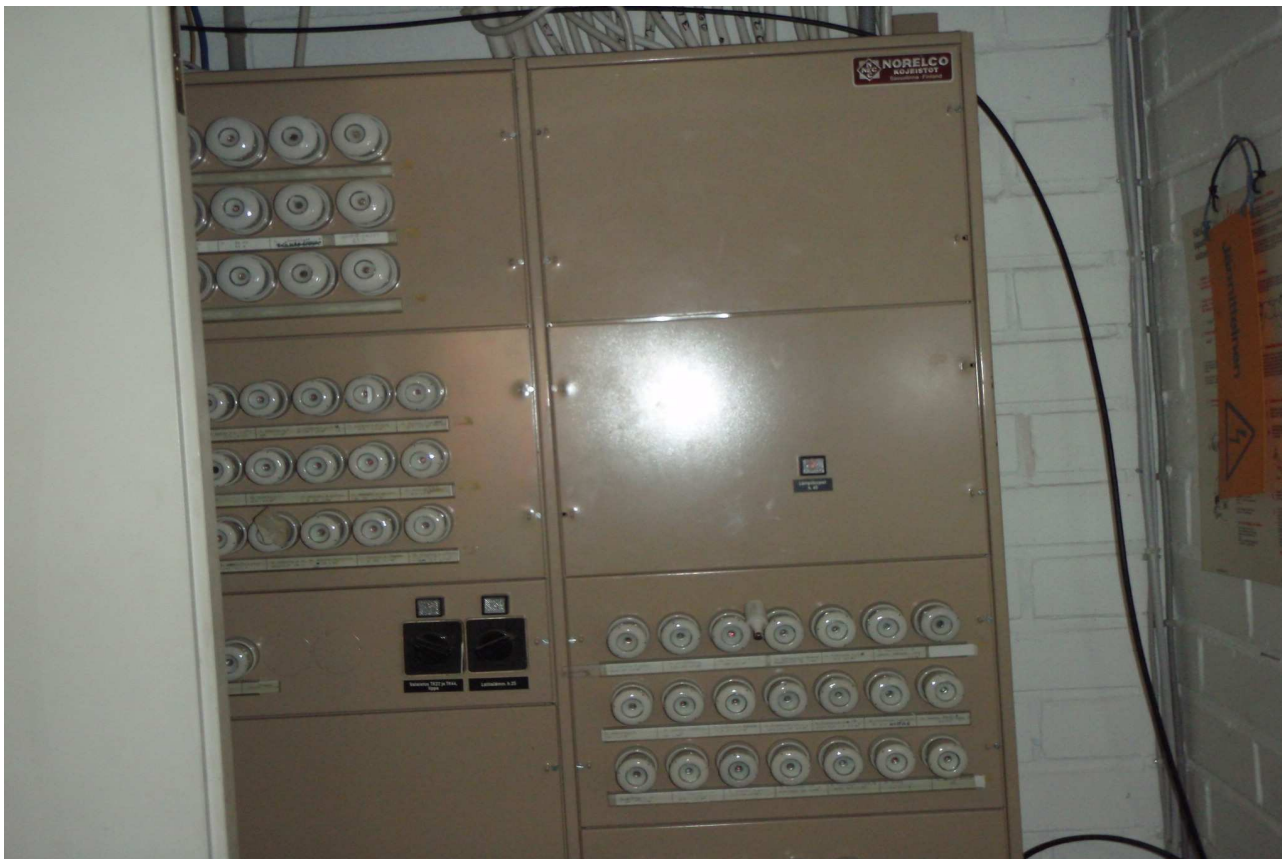
S-kuva 4. Sähköpääkeskus.

Sähköpääkeskus on sijoitettu keittiön tuulikaappiin komeroon. Pääkeskus on mallia Norelco EHK 250A tulppavarokekeskus (**S- kuva 4**). Pääkeskuksen pääsulakkeet ovat 3x80A. Pääkeskuksen yhteydessä on kiinteistökeskus. Pääkeskus on tyydyttävässä kunnossa. Pääkeskustilaan on varastoitu ylimääräistä tavaraa ja keskustilat tulisi siivota tarkastelujakson alkupuolella.

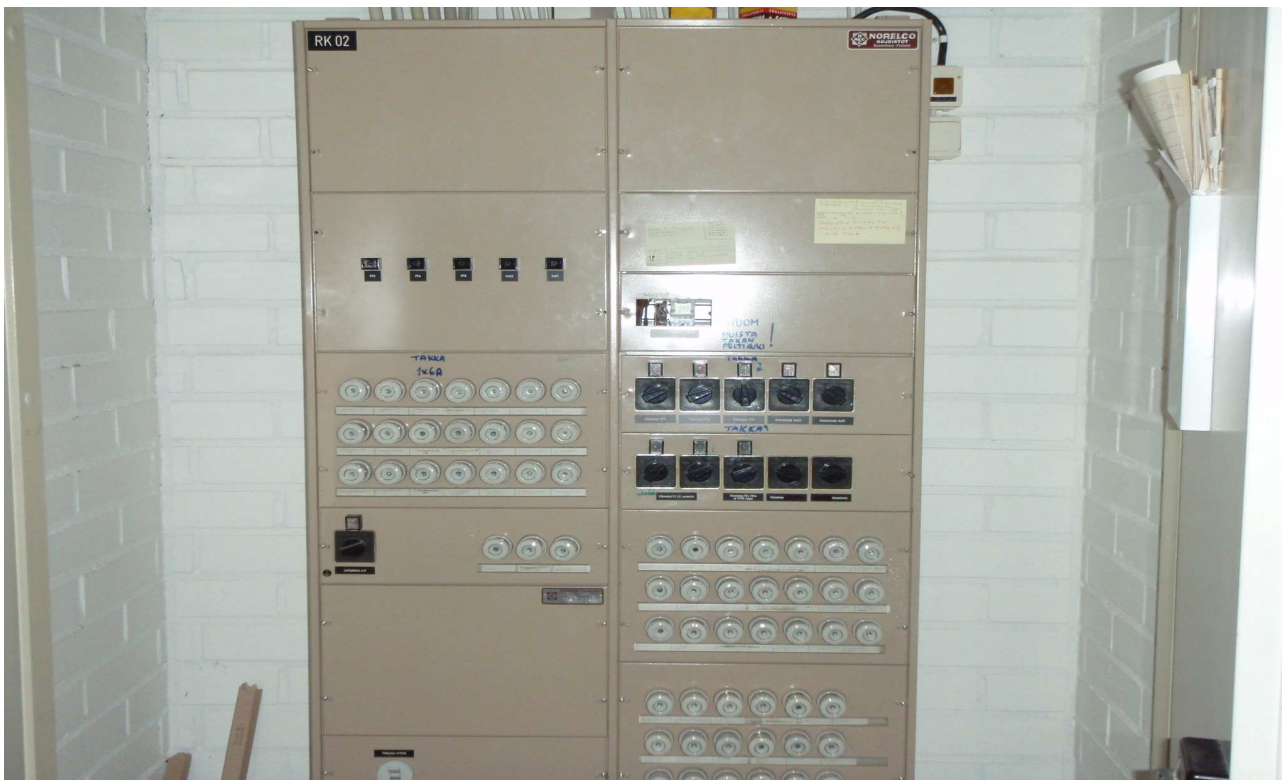
S-kuva 5. Päiväkotia palveleva keskus.

Lämmönjaon keskus on mallia Norelco EHR 125A koteloitu tulppavarokekeskus. IV- konehuoneen keskus on mallia SLM LYK koteloitu tulppavarokekeskus. Päiväkotiosaa palveleva keskus on sijoitettu käytävälle komeroon. Keskus on mallia Norelco EHK 125A tulppavarokekeskus (**S- kuva 5**), keskustilaan on varastoitu ylimääräistä tavaraa.
