Seutulan Koulu Lämpökuvat

13.01.2004

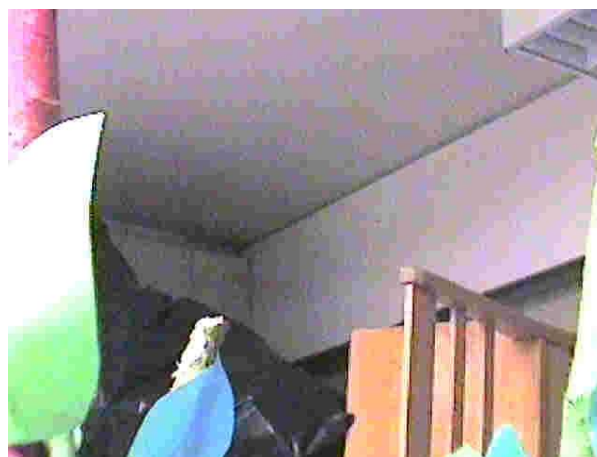
II Rakennus Varasto

Mittauspiste 1	19,2°C
Mittausalue min	2,0°C
Mittausalue max	19,0°C

Johtopäätökset.
Katon ja seinän rajakohdassa ilmavuoto.
Korjausluokka 1.

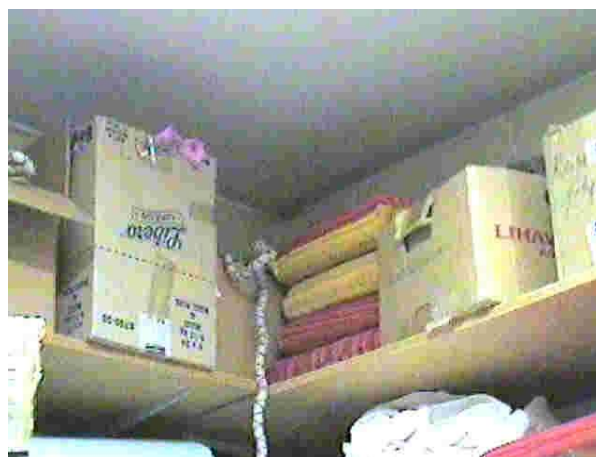
II Rakennus Varasto

Mittauspiste 1	16,7°C
Mittausalue min	2,8°C
Mittausalue max	16,5°C

Johtopäätökset.
Katon ja seinän rajakohdassa ilmavuoto.
Korjausluokka 1.
Koko Varaston ulkopäätiseinän katonrajassa ilmavuotoa.

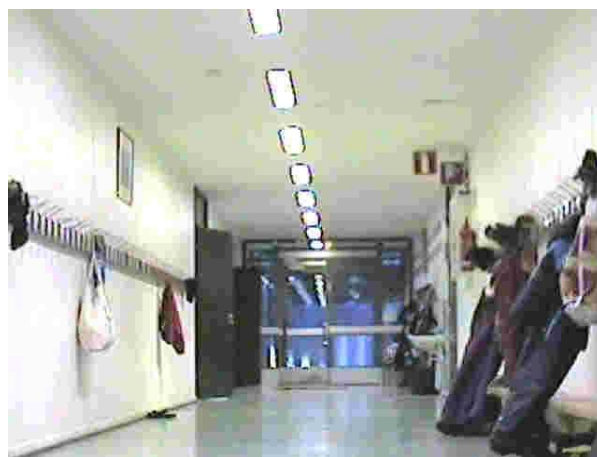
II Rakennus Käytävä

Mittauspiste 1	17,2°C
Mittausalue min	13,7°C
Mittausalue max	17,2°C

Johtopäätökset.
Käytävillä on alaslasketut katot. Välitilassa liikkuu viileä ilma koska yläpohja ei ole tiivis.
Korjausluokka 2 ja 3.

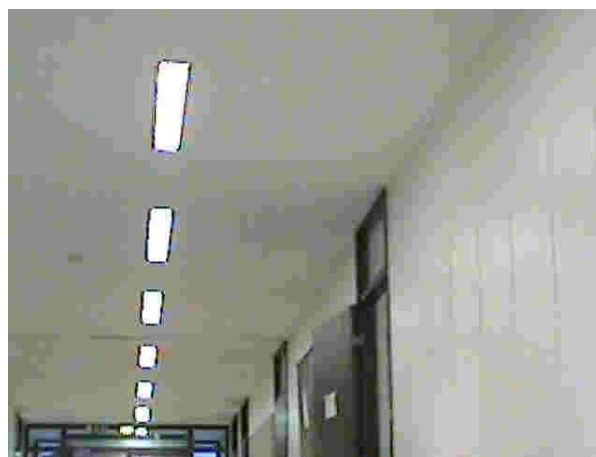
II Rakennus Käytävä

Mittauspiste 1	15,1°C
Mittausalue min	11,3°C
Mittausalue max	17,7°C

Johtopäätökset.
Sama kuin kuva 3.

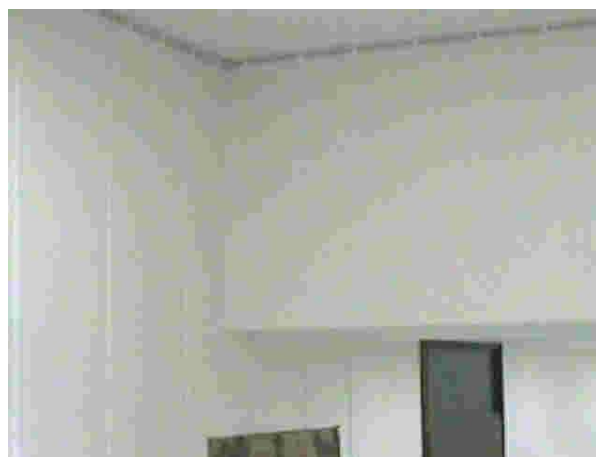
II Rakennus Käytävä

Mittauspiste 1	13,0°C
Mittausalue min	12,7°C
Mittausalue max	16,8°C

Johtopäätökset.
Sama kuin kuva 3.

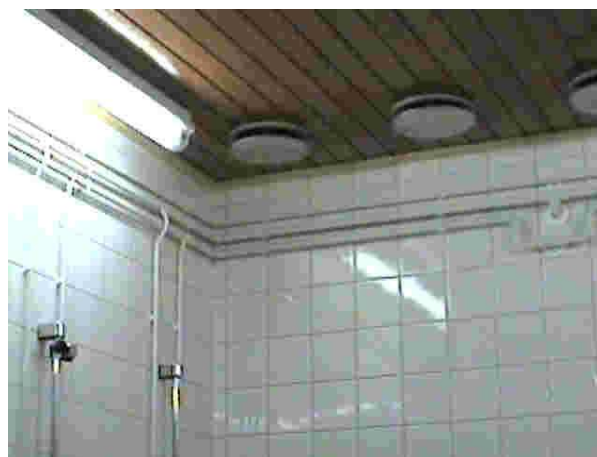
II Rakennus Pesuhuone

Mittauspiste 1	20,7°C
Mittausalue min	13,7°C
Mittausalue max	45,2°C

Johtopäätökset.
Katon ja seinän rajakohdassa ilmavuoto. Piilee kondenssiriski kun on märkätilasta kysymys.
Korjausluokka 1.

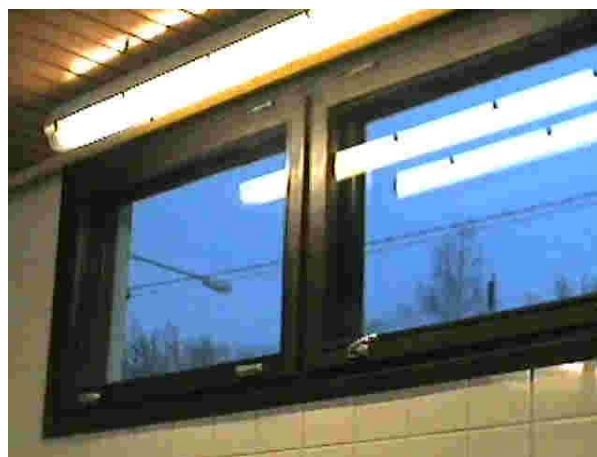
II Rakennus Pesuhuone

Mittauspiste 1	14,7°C
Mittausalue min	12,4°C
Mittausalue max	19,6°C

Johtopäätökset.
Ikkunoiden ilmavuoto ja heikko eristystaso. Piilee kondenssiriski kun on märkätilasta kysymys.
Korjausluokka 1.

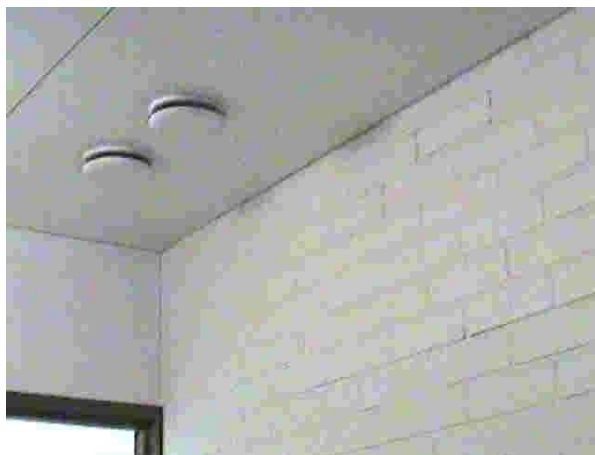
II Rakennus Pukuhuone

Mittauspiste 1	19,4 °C
Mittausalue min	11,9 °C
Mittausalue max	20,1 °C

Johtopäätökset.
Katon ja seinän rajakohdassa ilmavuoto.
Korjausluokka 1.

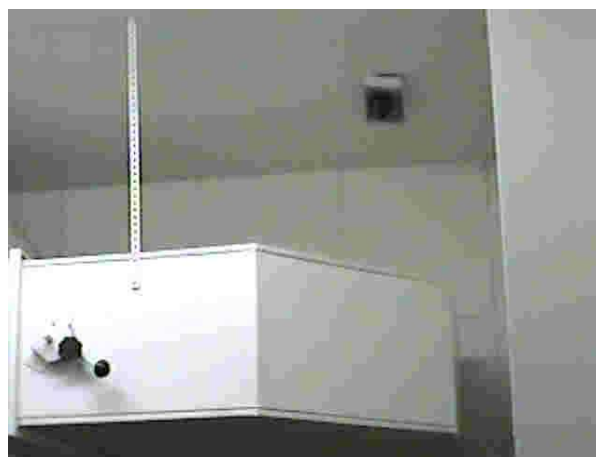
II Rakennus IV aula

Mittauspiste 1	17,9°C
Mittausalue min	7,9°C
Mittausalue max	19,2°C

Johtopäätökset.
Katon ja seinän rajakohdassa ilmavuoto.
Korjausluokka 1.

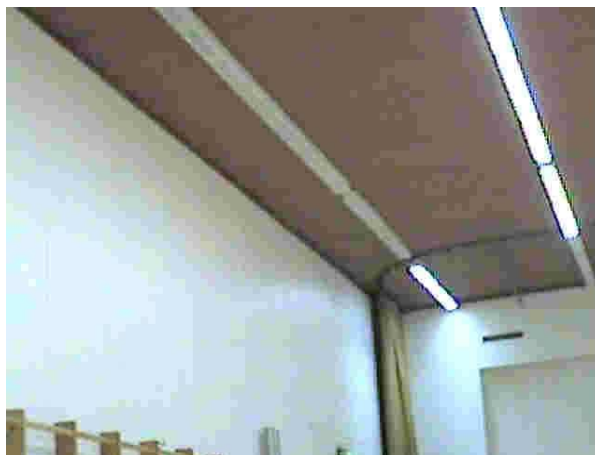
Juhlasali

Mittauspiste 1	17,5°C
Mittausalue min	10,1°C
Mittausalue max	18,7°C

Johtopäätökset.
Katon ja käytävänseinän rajakohdassa ilmavuoto.
Korjausluokka 1.

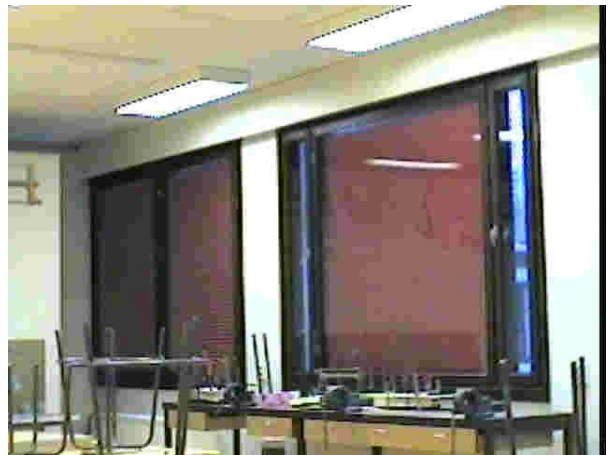
II Rakennus Käsityöluokka 11

Mittauspiste 1	14,1 °C
Mittausalue min	9,0 °C
Mittausalue max	19,9 °C

Johtopäätökset.
Katon ja seinän rajakohdassa ilmavuoto.
Korjausluokka 1.

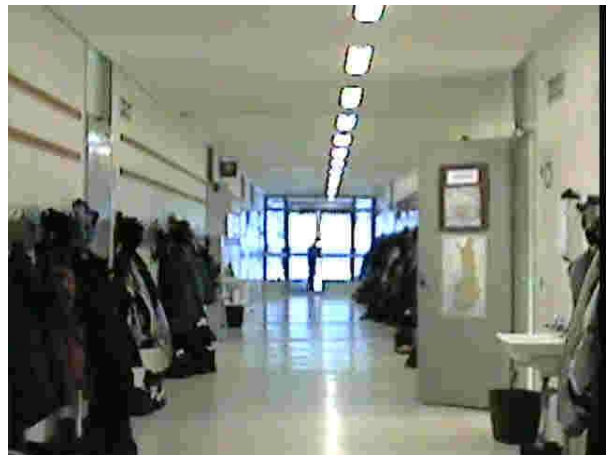
I Rakennus Käytävä

Mittauspiste 1	7,7°C
Mittausalue min	17,9°C
Mittausalue max	19,2°C

Johtopäätökset:
Samat johtopäätökset kuin II rakennuksen kattorakenteista.

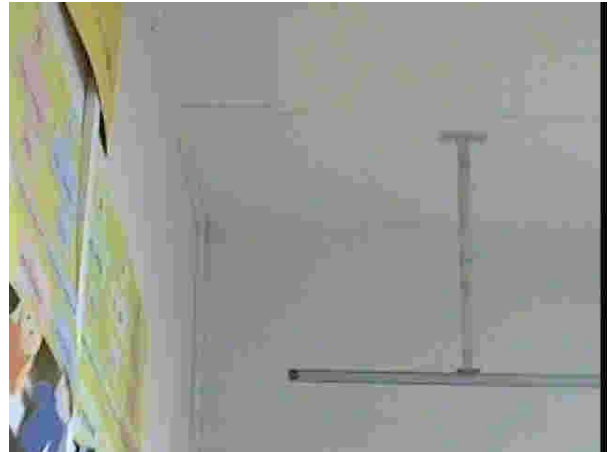
I Rakennus Luokka 1

Mittauspiste 1	14,1°C
Mittausalue min	9,1°C
Mittausalue max	19,5°C

Johtopäätökset.
Katon ja seinän rajakohdassa ilmavuoto.
Korjausluokka 1.

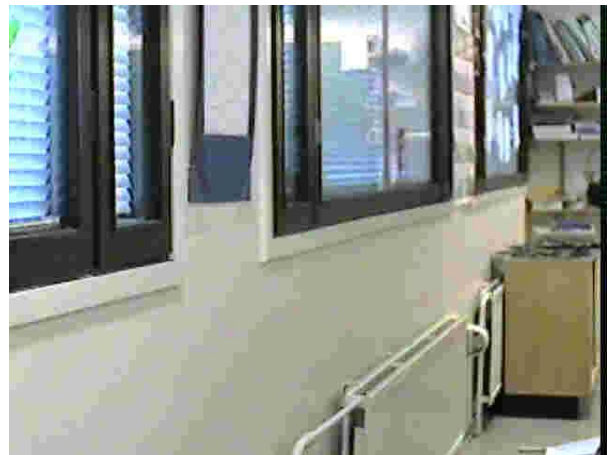
I Rakennus Luokka 3

Mittauspiste 1	22,3°C
Mittausalue min	11,4°C
Mittausalue max	22,9°C

Johtopäätökset.
Ikkunoiden ilmavuotoa ja eristystaso heikko.
Korjausluokka 2.

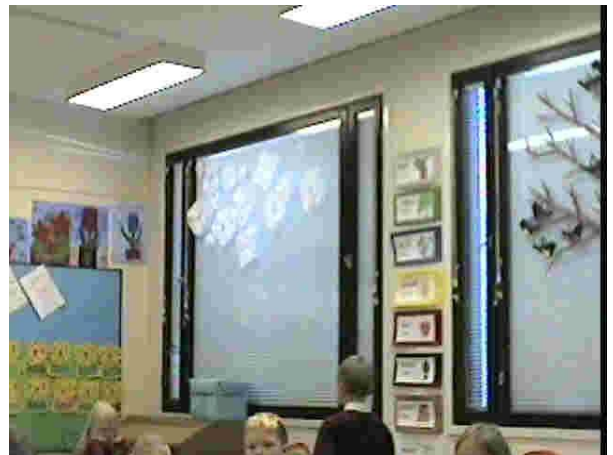
I Rakennus Luokka 4

Mittauspiste 1	18,6°C
Mittausalue min	14,5°C
Mittausalue max	26,7°C

Johtopäätökset.
Katon ja seinän rajakohdassa ilmavuoto.
Korjausluokka 2.

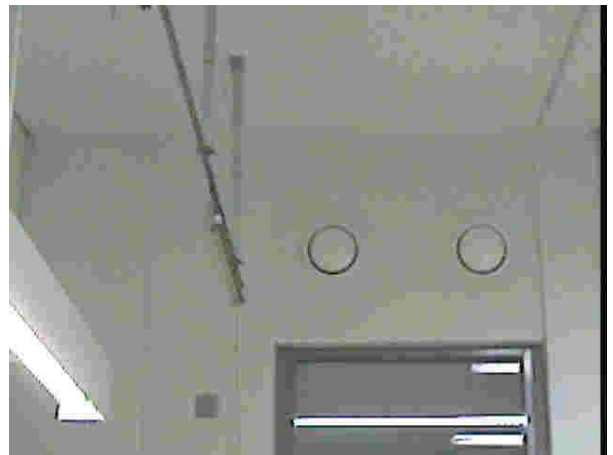
I Rakennus Luokka 4

Mittauspiste 1	18,1°C
Mittausalue min	13,9°C
Mittausalue max	20,2°C

Johtopäätökset.
Katon ja seinän rajakohdassa ilmavuoto.
Korjausluokka 2.

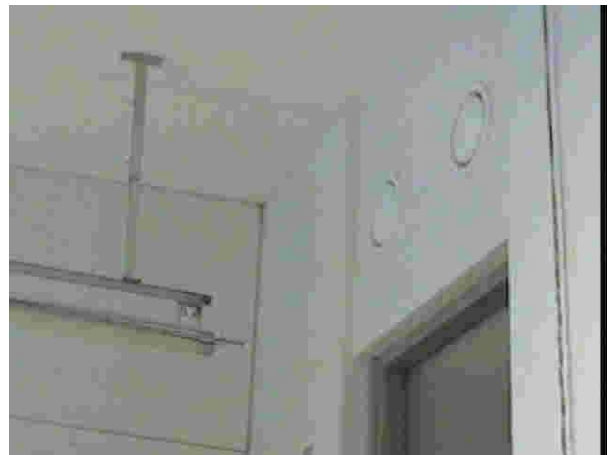
I Rakennus Luokka 5

Mittauspiste 1	22,0°C
Mittausalue min	15,1°C
Mittausalue max	22,6°C

Johtopäätökset.
Katon ja seinän rajakohdassa ilmavuoto.
Korjausluokka 2.

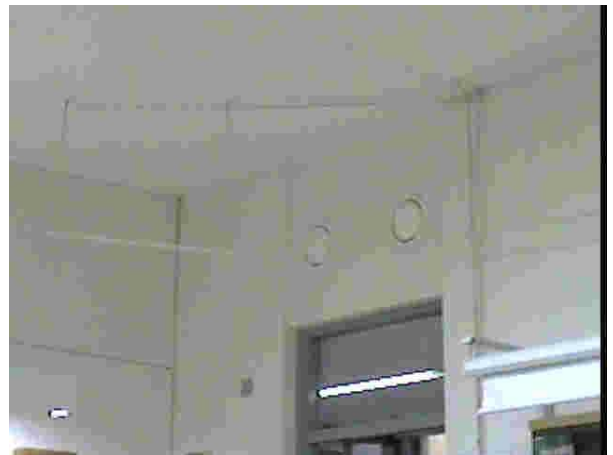
I Rakennus Luokka 6

Mittauspiste 1	20,8°C
Mittausalue min	18,2°C
Mittausalue max	22,9°C

Johtopäätökset.
Katon ja seinän rajakohdassa ilmavuoto.
Korjausluokka 4.

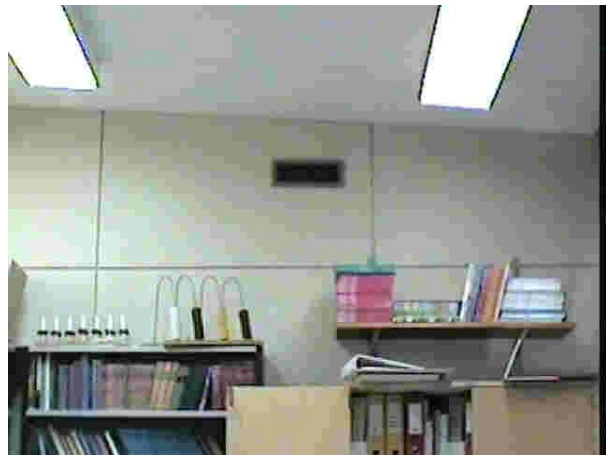
I Rakennus Erityisopetus

Mittauspiste 1	24,2 °C
Mittausalue min	19,4 °C
Mittausalue max	24,1 °C

Johtopäätökset.
Tuloilman esilämmitys toimii.
Korjausluokka 4.

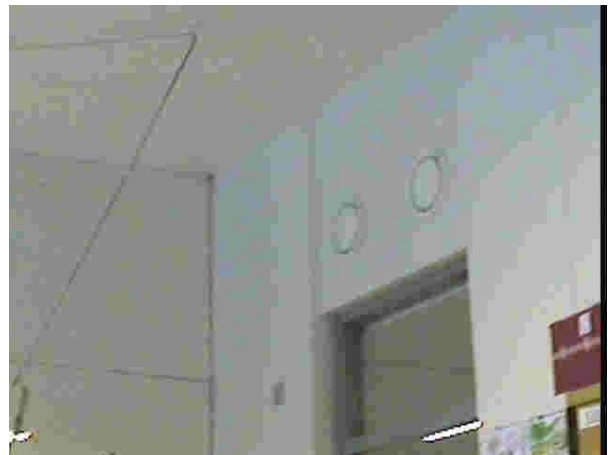
I Rakennus Luokka 8

Mittauspiste 1	23,1°C
Mittausalue min	19,8°C
Mittausalue max	25,2°C

Johtopäätökset.
Katon ja seinän rajakohdassa ilmavuoto.
Korjausluokka 4.

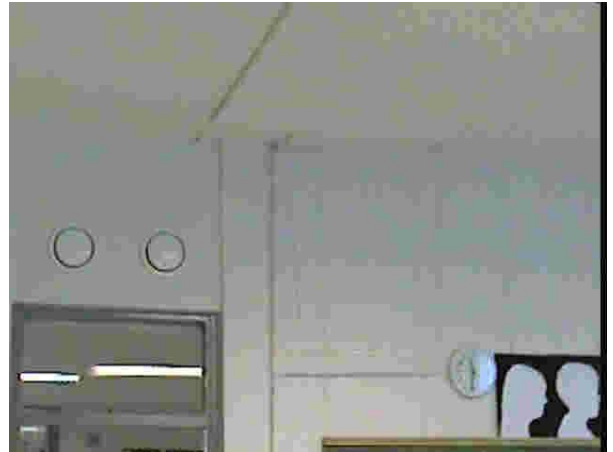
I Rakennus Luokka 9

Mittauspiste 1	21,3°C
Mittausalue min	17,5°C
Mittausalue max	21,5°C

Johtopäätökset.
Katon ja seinän rajakohdassa ilmavuoto.
Korjausluokka 4.

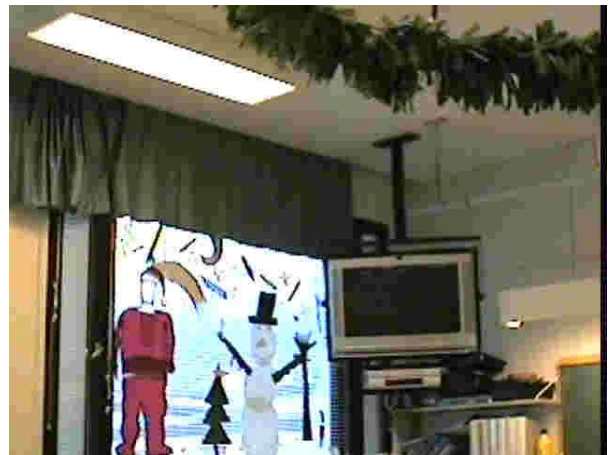
I Rakennus Luokka 9

Mittauspiste 1	21,5°C
Mittausalue min	16,1°C
Mittausalue max	18,9°C

Johtopäätökset.
Ikkunoiden eristystaso ja tiiviys heikko.
Korjausluokka 2.

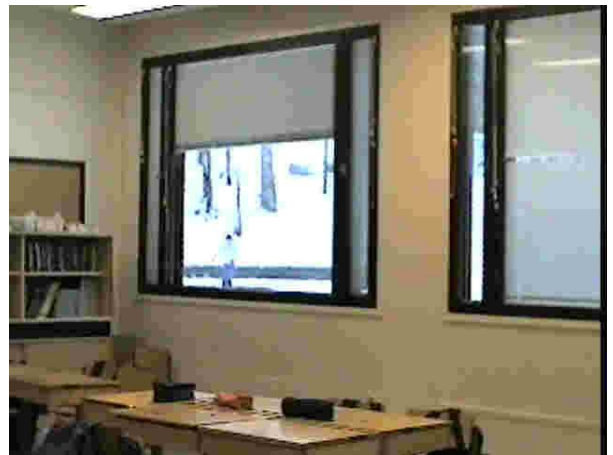
I Rakennus Luokka 10

Mittauspiste 1	18,1°C
Mittausalue min	16,9°C
Mittausalue max	21,7°C

Johtopäätökset.
Kuin edellä.
Korjausluokka 1.

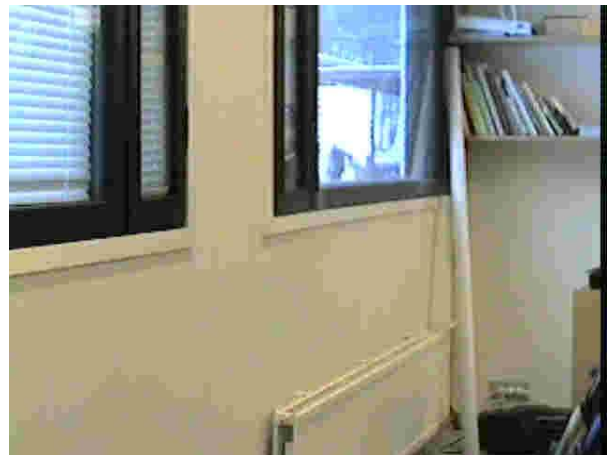
I Rakennus Luokka 10

Mittauspiste 1	27,5°C
Mittausalue min	13,7°C
Mittausalue max	27,4°C

Johtopäätökset.
Kuin edellä.
Korjausluokka 1.

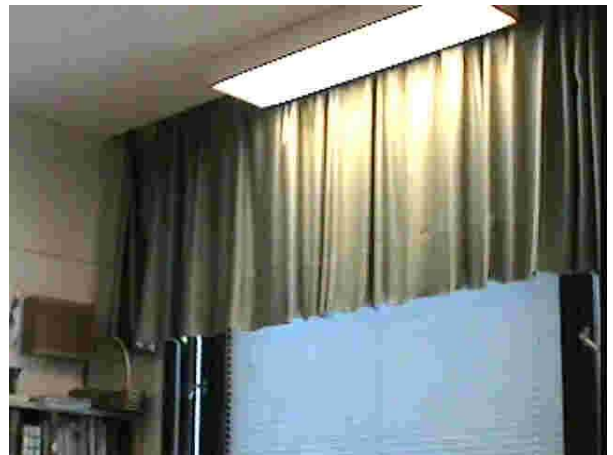
Oettajanhuone

Mittauspiste 1	19,6°C
Mittausalue min	11,2°C
Mittausalue max	32,4°C

Johtopäätökset.
Korvausilmareijitys erottuu selvästi.

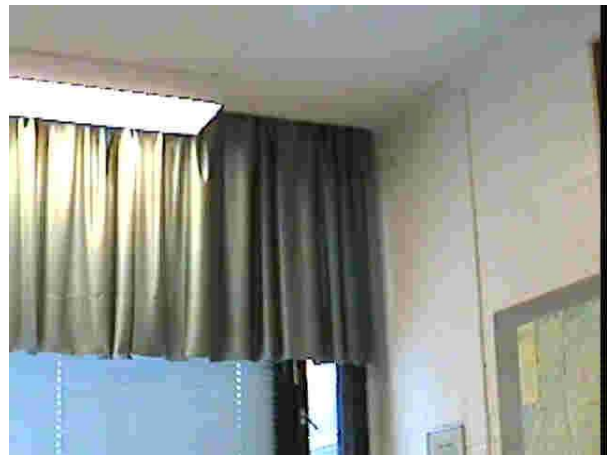
Rehtorin huone

Mittauspiste 1	25,5°C
Mittausalue min	12,8°C
Mittausalue max	52,3°C

Johtopäätökset.
Kuin edellä.
Korjausluokka 1.

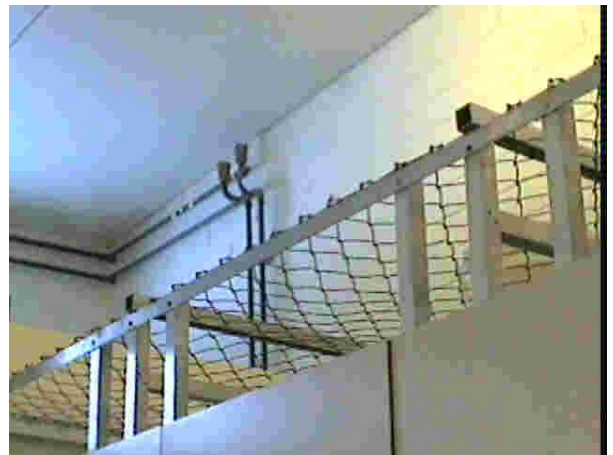
POIKIEN WC

Mittauspiste 1	22,4 °C
Mittausalue min	8,5 °C
Mittausalue max	22,6 °C

Johtopäätökset.
Katon ja seinän rajakohdassa ilmavuoto.
Korjausluokka 1.

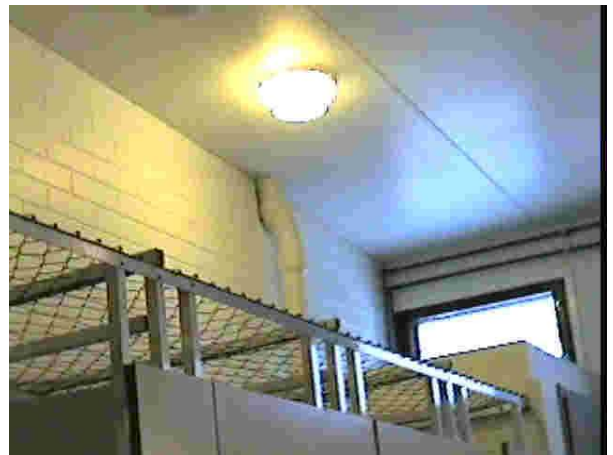
TYTTÖJEN WC

Mittauspiste 1	18,0°C
Mittausalue min	6,6°C
Mittausalue max	25,2°C

Johtopäätökset.
Katon ja seinän rajakohdassa ilmavuoto.
Korjausluokka 1.

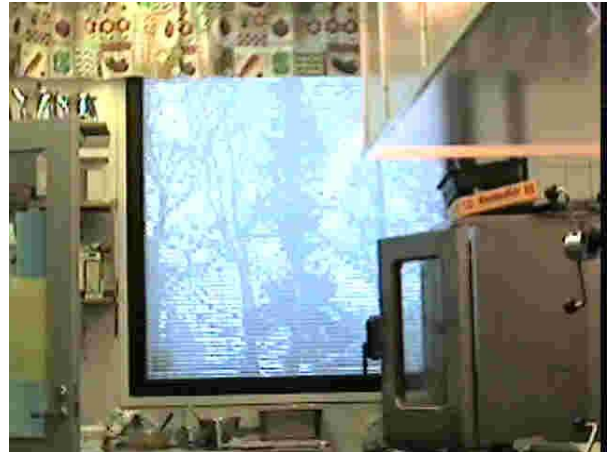
KEITTIÖ

Mittauspiste 1	21,9°C
Mittausalue min	15,1°C
Mittausalue max	23,8°C

Johtopäätökset.
Ikkunan karmin alaosan ilmavuoto.
Korjausluokka 2.

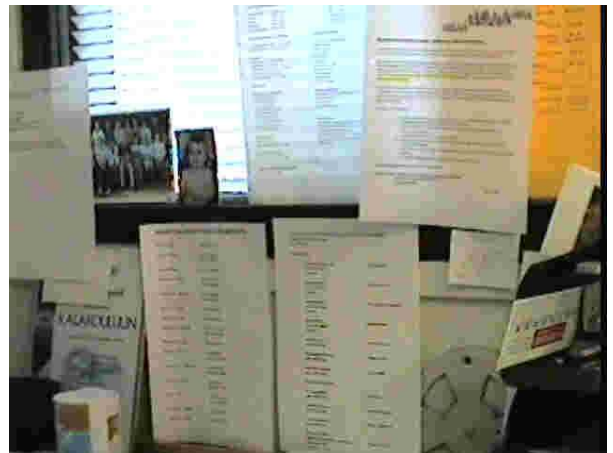
KEITTIÖ

Mittauspiste 1	15,8°C
Mittausalue min	4,7°C
Mittausalue max	23,5°C

Johtopäätökset.
Korvausilmaventtiilin sijainti epämukava toimistotyöskentelyyn.
Korjausluokka 1.

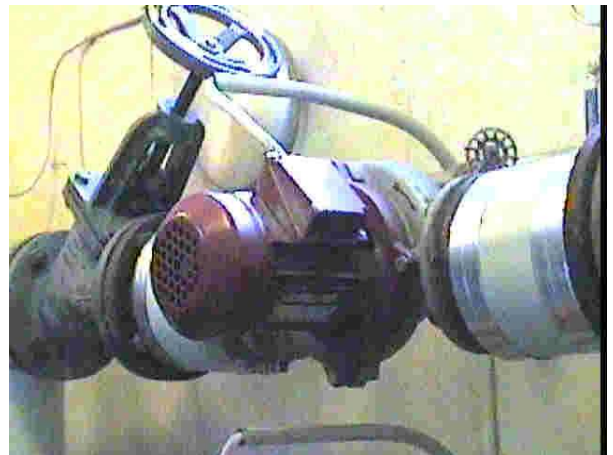
LÄMPÖKESKUS

Mittauspiste 1	38,3°C
Mittausalue min	28,4°C
Mittausalue max	48,8°C

Johtopäätökset.
Ylempi kiertovesipumppu. Ei laakerivikaa.

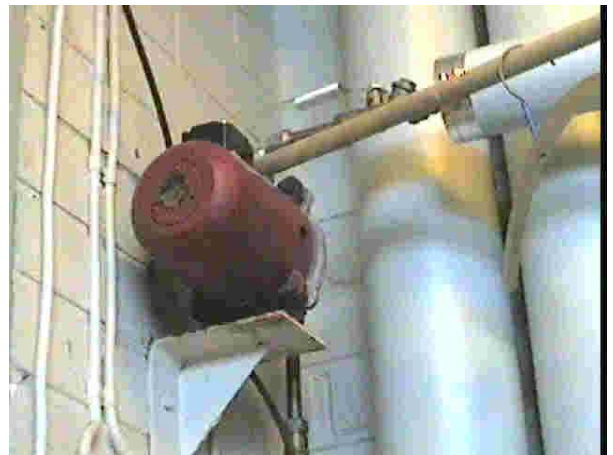
LÄMPÖKESKUS

Mittauspiste 1	47,7°C
Mittausalue min	47,1°C
Mittausalue max	48,6°C

Oven vasemmalla puolella oleva kiertovesipumppu. Ei laakerivikaa..

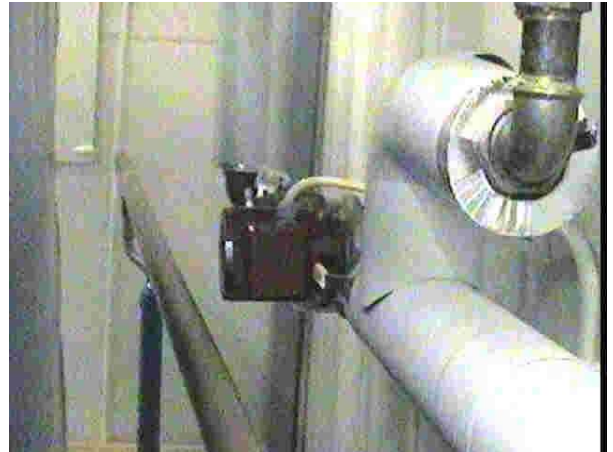
Ilmanvaihtokoneen pumppu

Mittauspiste 1	33,2°C
Mittausalue min	17,4°C
Mittausalue max	40,3°C

Johtopäätökset.
>Ei laakerivikaa

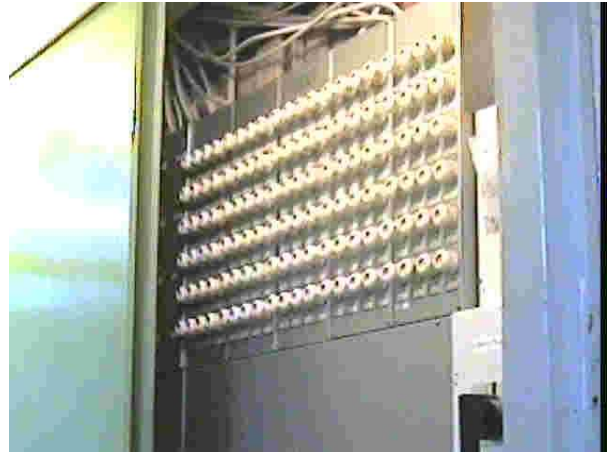
SÄHKÖKESKUS I RAKENNUS

Mittauspiste 1	25,7°C
Mittausalue min	25,9°C
Mittausalue max	37,1°C

Johtopäätökset.
Ei havaittavissa liiaksi ylikuormitettuja sulakkeita.

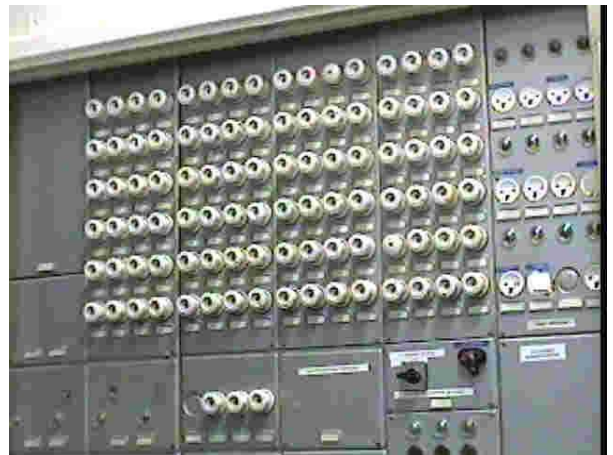
SÄHKÖKESKUS II RAKENNUS

Mittauspiste 1	17,2°C
Mittausalue min	16,0°C
Mittausalue max	21,1°C

Ei havaittavissa liiaksi ylikuormitettuja sulakkeita.

Kyseisen sähkökeskuksen lattialäpiviennin kautta tulee runsaasti korvausilmaam joka saattaa olla epäpuhdasta (rsdon, home, ym). Tukittava läpivienti.

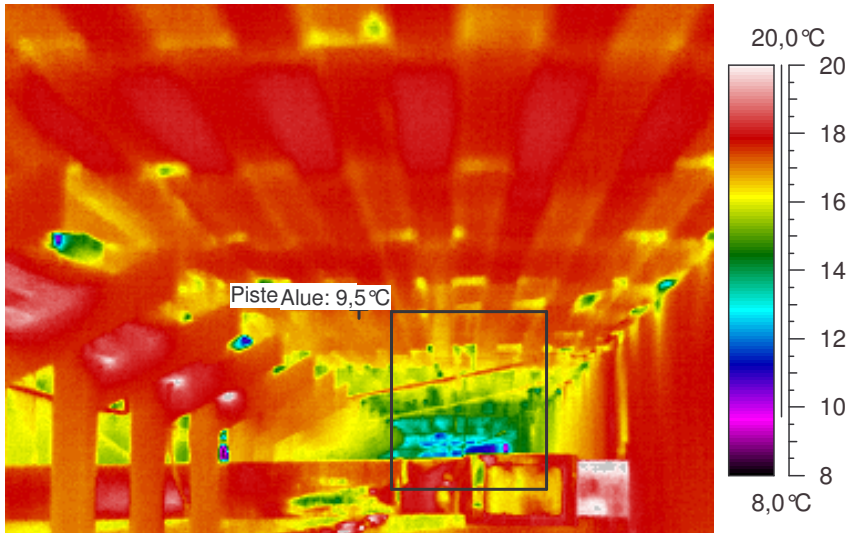
Yläpohjan ryömintätila

Mittauspiste 1	17,3°C
Mittausalue min	9,5°C
Mittausalue max	19,4°C
