SIMONKALLION KOULU

Simonkallion koulu Simonkalliontie 1 01350 Vantaa

MERKKIAINEKOKEET ELI ULKOVAIPAN TIIVEYSTARKASTELU

Tarkastusraportti putkikanaalit

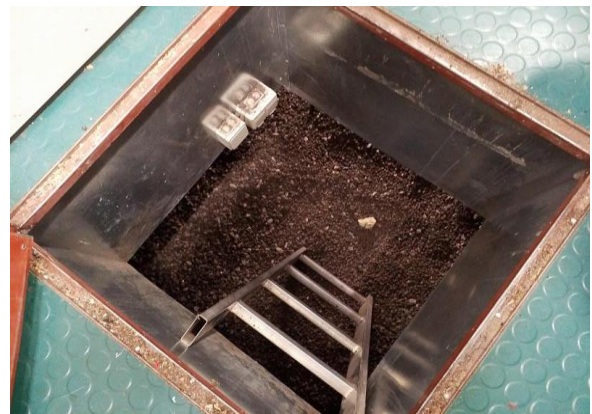
RA3

Tila 102 Vahtimestari.

- Kumimatto
- liima
- tasoite
- betoni 50mm
- ontelolaatta
- styrox 150mm
- ilmatila
- kevytsora ja sora.

Tarkistusreiästä ei hajuja tai ilmavirtoja.

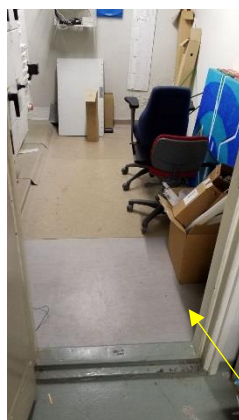
126 SPK Lattian mittaus. Mittapiste 5

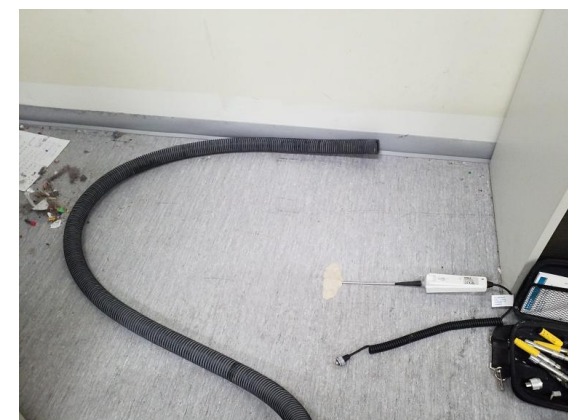
150 Opestustilan lattian kosteusmittaus.
Mittapiste 6

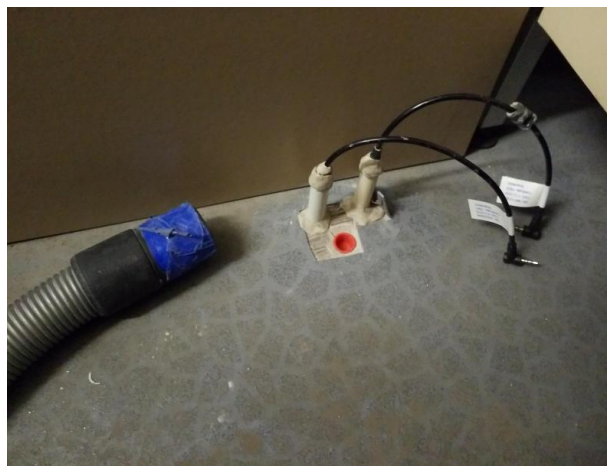
MP8	142 WC	20	100	13,6	11,8	Lattiabetoni	-	Märkä
		50	97,3	14,2	11,9	Lattiabetoni		Märkä
MP9	203A Kirjasto	12	85,1	21,0	15,6	Lattiabetoni	10,2 / 20,0	Märkä
		30	78,4	21,1	14,5	Lattiabetoni		Kuiva
		70	80,1	21,3	15,0	Ontelolaatta		Kuiva

142 WC lattian kosteumittaus. Mittapiste 8

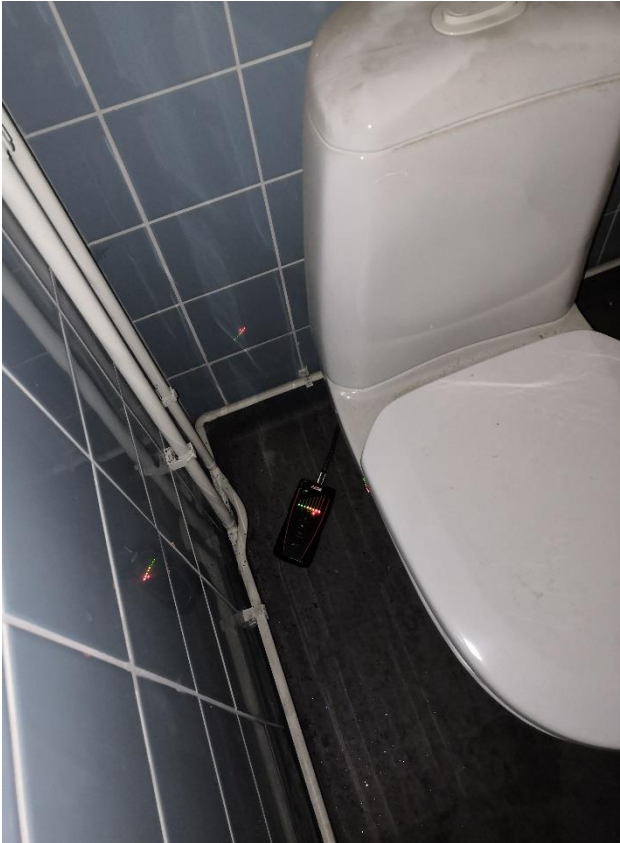
Vuotoja havaittiin käsienspesualtaan sekä wc-istuimen viemäriäpivientien kohdalla.

Kuva 3. Lievää vuotoa wc-viemärin liittymässä.

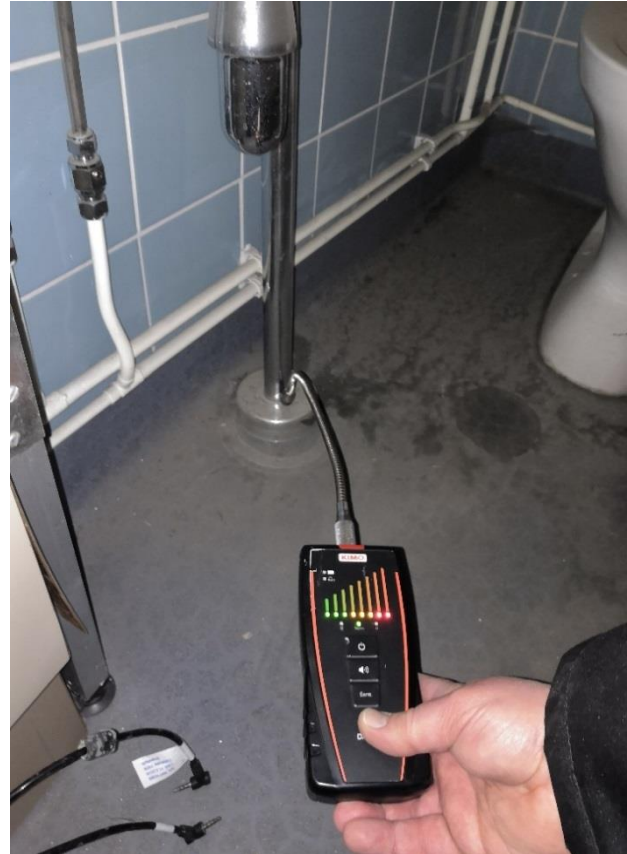
Kuva 4. Selkeää vuotoa lavuaarin viemäri liittymässä.

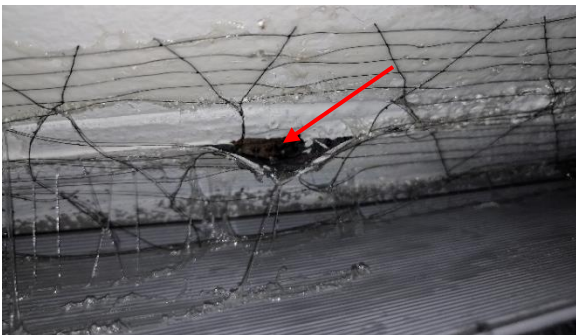
Kuva 5. Huoneeseen oli tehty tiivistyskorjauksia. Butyyliinauha on hieman auennut, mutta kaasunilmaisim ei havainnut vuotoa.

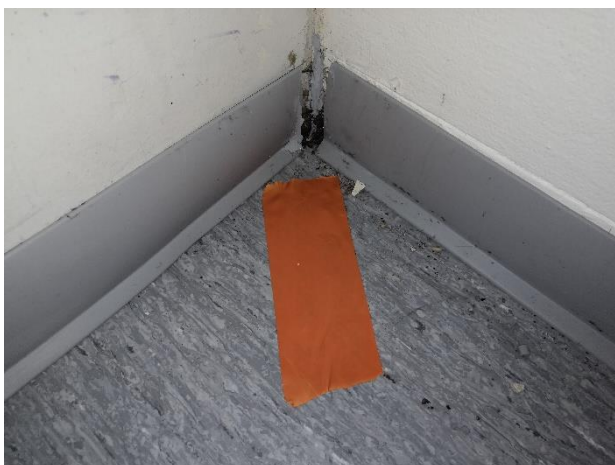
Kuva 10. Nurkan tiivistys on pettänyt.

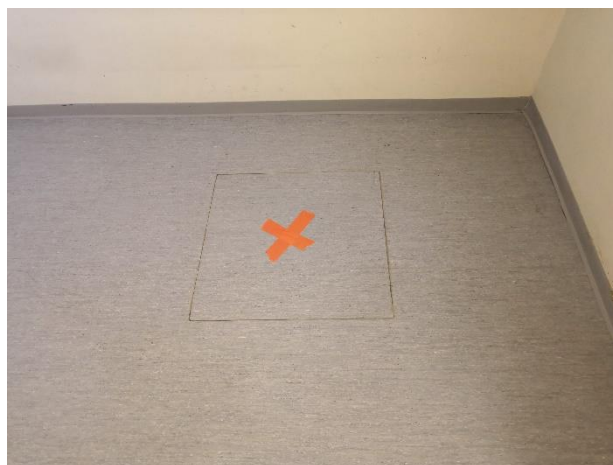
Kuva 11. Seuraavan huoneen 149 tarkastusluukussa havaittiin vuotoa.

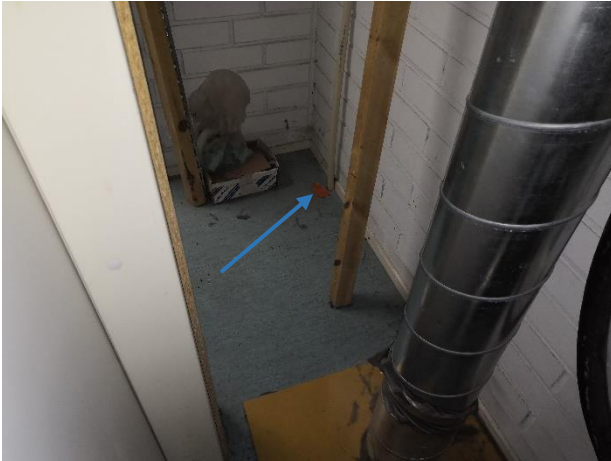
Vuotoja havaittiin sähkökaapin putkien läpivienneissä sekä huoneen 102 alapohjan kulkuluukusta.

Kuva 17. Vuotoa sähköputken läpiviennissä.

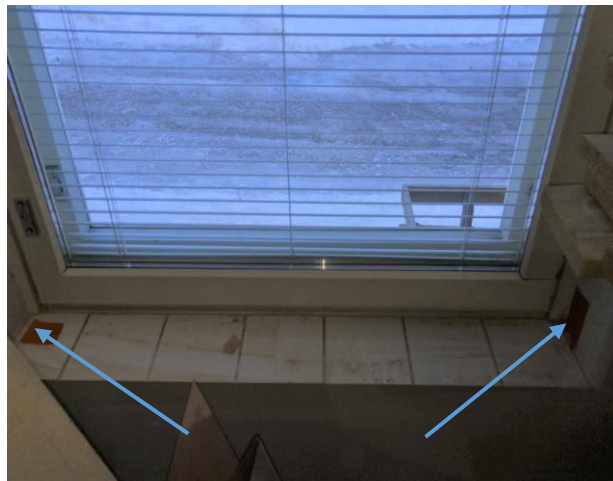
Kuva 19. Vuotoa ikkunan ja ulkoseinän liittymässä.

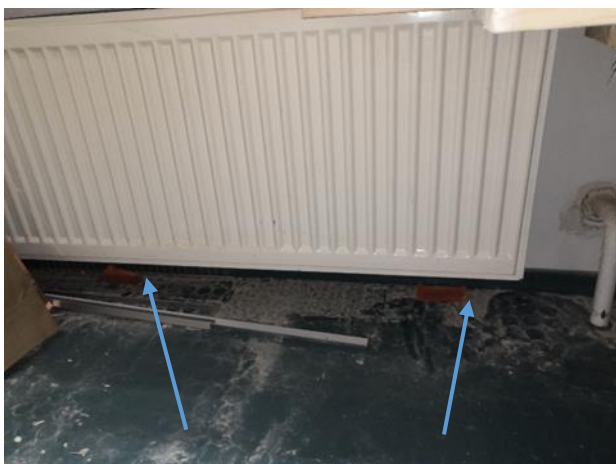
Kuva 20. Seinän ja lattian liittymässä lievää vuotoa.

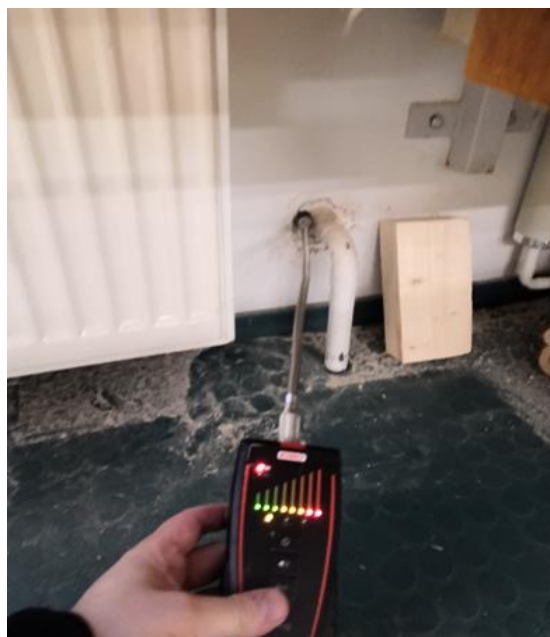
Kuva 21. Putkiläpiviennin kohdalla huomattava vuoto.

Uuden osan ulkoseinäelementtiin ja sokkeliin tehtiin tiiveyskokeet huoneissa 105 (sokkeli) ja 106 (seinäelementti). Huomattavaa vuotoa havaittiin huoneessa 105 ulkoseinän halkeaman kohdalla ja huoneessa 106 putkiläpiviennin kohdalla, joka oli auki ulkopuolelta (eristeet näkyvillä). Lievempää vuotoa oli ikkunan ja ulkoseinän liittymissä sekä lattian ja ulkoseinän liittymissä molemmissa huoneissa.

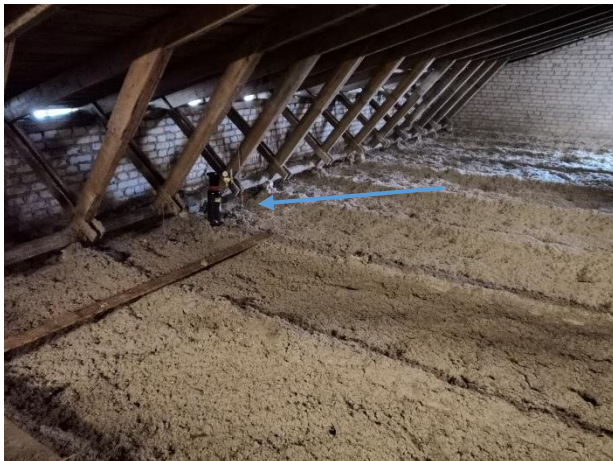
Kuva 26. Yleiskuva huoneen 231 päältä, kaasun syöttökohta on merkitty nuolella.

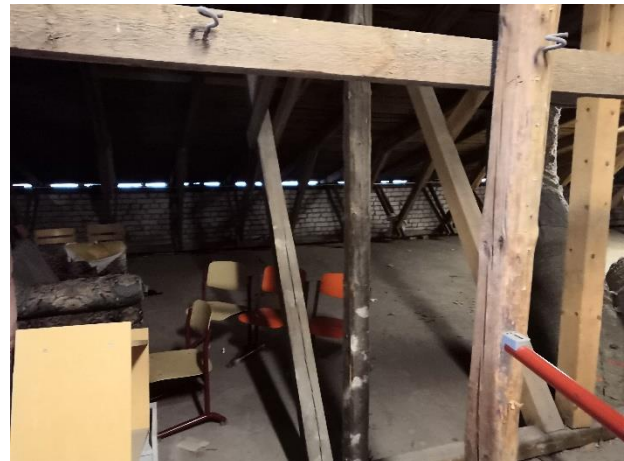
Kuva 27. Yleiskuva huoneen 324 yläpuolelta
