VANTAAN KAUPUNKI

YLÄPOHJAN MIKROBIVAURIOITUMISEN LAAJUUDEN SELVITYS VANTAAN SOLKIKUJAN PÄIVÄKODIN YLÄPOHJAN RAKENTEISSA

KOSTEUSMITTUSRAPORTTI

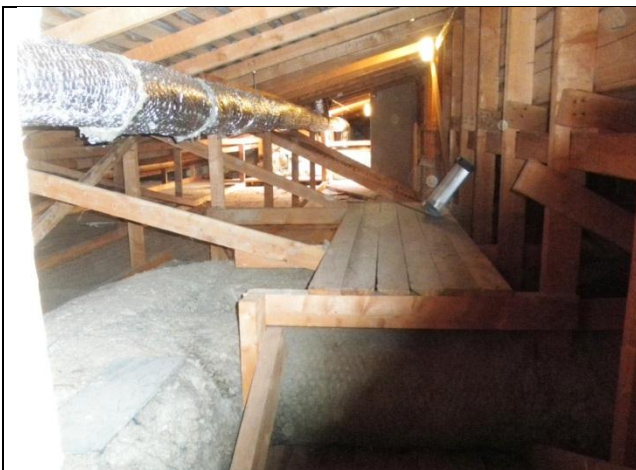
**Kuva 7:**

Kipsikartonkilevyissä runsaasti kosteuden aiheuttamia jälkiä sekä muita vaurioita

Kuva yläpohjan tuuletustilasta.

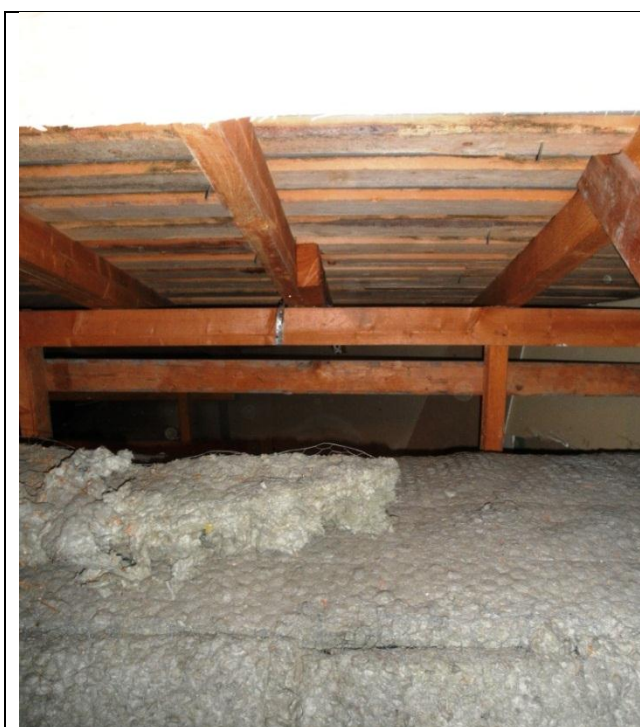
**Kuva 12:**

Kipsikartonkilevyissä runsaasti kosteuden aiheuttamia jälkiä sekä muita vaurioita

Kuva yläpohjan tuuletustilasta.

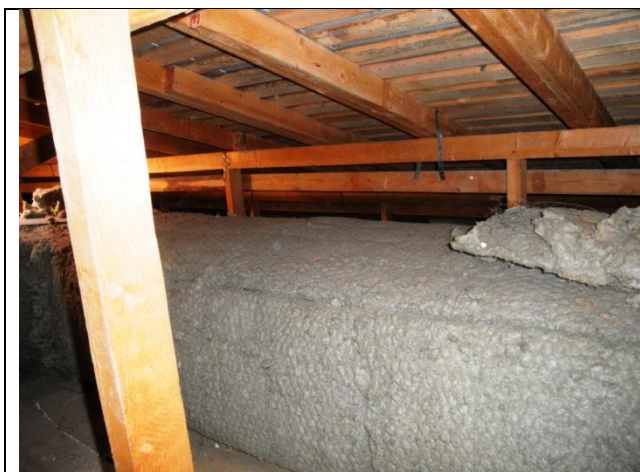
**Kuva 13:**

Kuva yläpohjan tuuletustilasta.

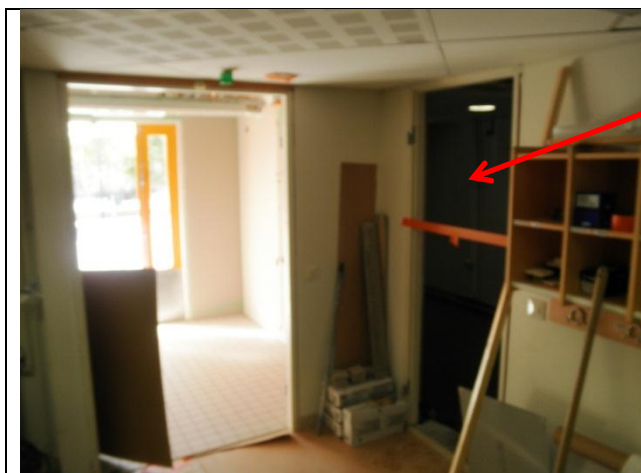
**Kuva 39:**

Kuva sisäpuolelta vaurioitunutta ulkoseinää. Seinärakenteet uusittu hetki sitten.

Kuvan 38 huonetila
