TUTKIMUSSELOSTUS

SISÄILMASTO- JA KOSTEUSTEKNINEN KUNTOTUTKIMUS

SOTUNGIN KOULU, SOTUNGINTIE 19, VANTAA

6.2.2015

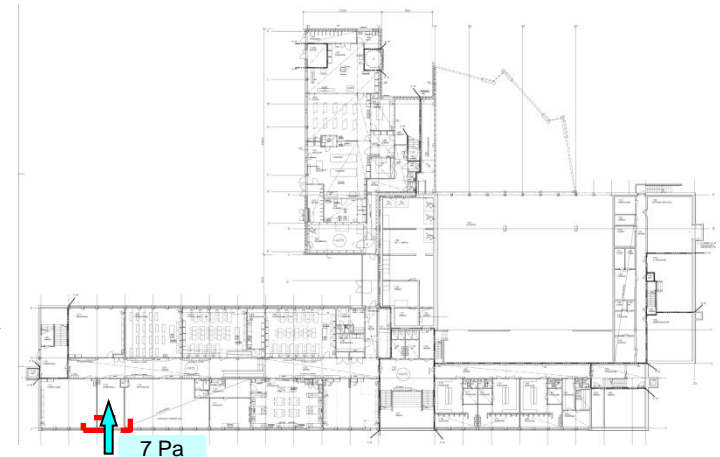
LUOKKATILAN 119 ALAPOHJAN MERKKIAINEKOE 16.12.2014

Luokkatilan 119 ulkoseinän merkkiainekokeessa merkittäviä ilmavuoja havaittiin ulkoseinän ja ikkunarakenteen liittymissä, ulkoseinän ja alapohjarakenteen liittymissä sekä ikkunalaudan ja ulkoseinärakenteen liittymissä. Alapohjan merkkiainekokeessa

merkittäviä ilmavuotoja havaittiin pilarin ja alapohjan liittymissä sekä kotelorakenteen liittymissä.

IKKUNALAUDAN JA ULKOSEINÄRAKENTEEN LIITTYMÄ

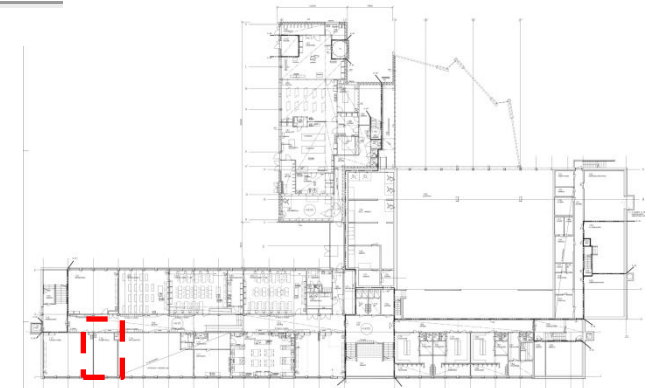
LUOKKATILAN 119 ALAPOHJAN MERKKIAINEKOE 16.12.2014

KOTELORAKENTEEN LIITTYMÄT

ALAPOHJAN JA TUTKITTAVAN TILAN VÄLILLÄ
OLI 5-7 PA ALIPAINE

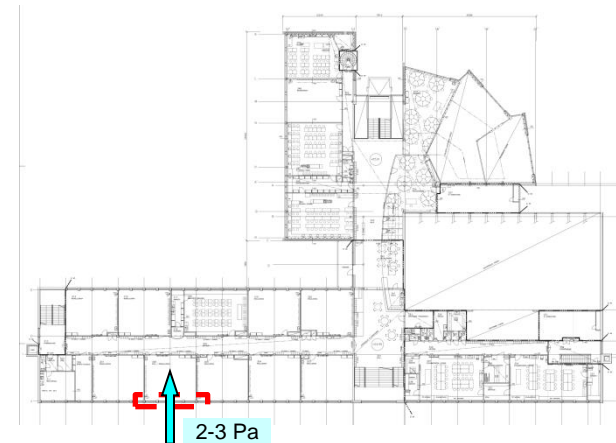
LUOKKATILAN 232 ULKOSEINÄN MERKKIAINEKOE 17.12.2014

Luokkatilan 232 ulkoseinän merkkiainekokeessa merkittäviä ilmavuotokohtia havaittiin ulkoseinän ja ikkunarakenteen liittymissä, ikkunalaudan ja pilarin liittymissä ulkoseinään, alapohjan ja ulkoseinärakenteen liittymissä sekä patterinkiinnikkeissä.

IKKUNALAUDAN JA ULKOSEINÄRAKENTEEN LIITTYMÄ

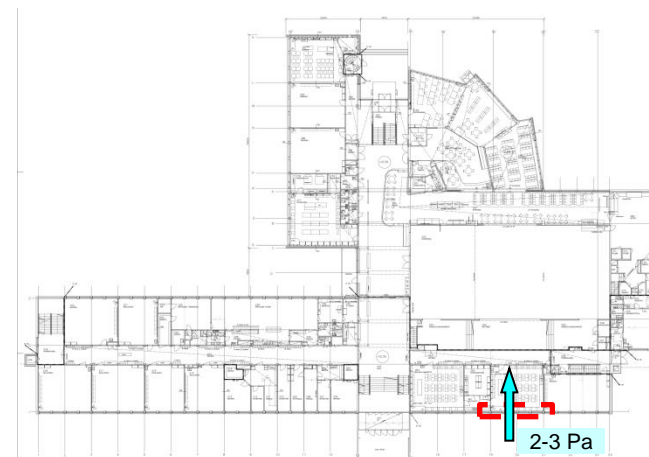
PUKHUHUONEEN 177 ALAPOHJAN MERKKIAINEKOE 16.12.2014

Pukuhuoneen 177 alapohjan merkkiainekokeessa merkittäviä ilmavuotoja havaittiin väliseinän ja alapohjan liittymissä.

ALAPOHJA- JA ULKOSEINÄRAKENTEEN LIITTYMÄ

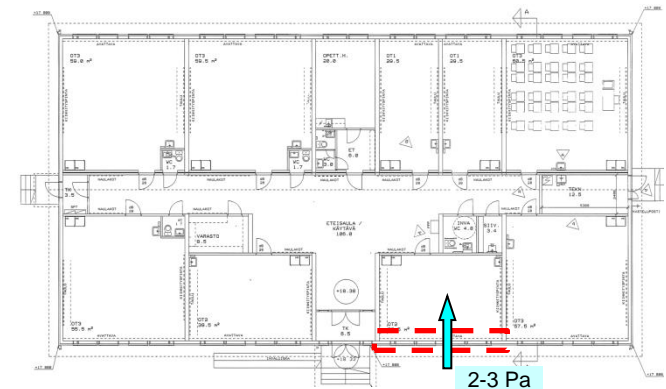
LUOKKATILAN 407 YLÄPOHJAN MERKKIAINEKOE 17.12.2014

Parakkirakennuksen luokkien 407 ja 408 yläpohjan merkkiainekokeissa merkittäviä ilmavuotokohtia todettiin yläpohjan ja ulkoseinän liittymissä. Johtopäätöksiin: räystäsrakenteesta jouduttiin laittamaan kaasua, jolloin sen leviäminen koko yläpohjaan oli epävarmaa, on todennäköistä että koko liittymä vuotaa.

YLÄPOHJAN JA ULKOSEINÄN LIITTYMÄ

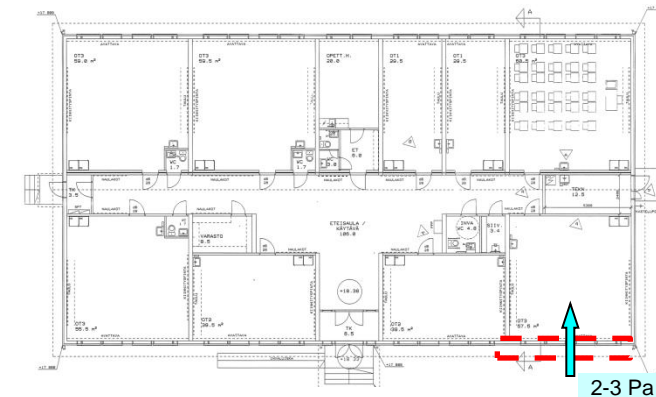
LUOKKATILAN 3110 YLÄPOHJAN MERKKIAINEKOE 20.1.2015

Luokkatilan 3110 ja opinto-ohjaajan huoneen 308 yläpohjan merkkiainekokeissa ei havaittu ilmavuotoja.

YLÄPOHJA JA ULKOSEINÄN LIITTYMÄ

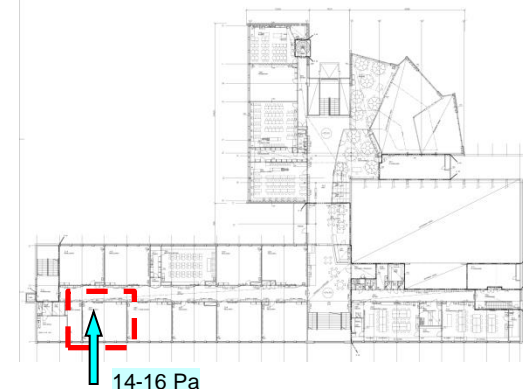
OPINTO-OHJAAJAN HUONEEN 308 YLÄPOHJAN MERKKIAINEKOE 20.1.2015

TILA ALIPAINESTETTIIN BLOWERDOOR-
ALIPAINESTAJALLA TUTKIMUKSEN AJAKSI

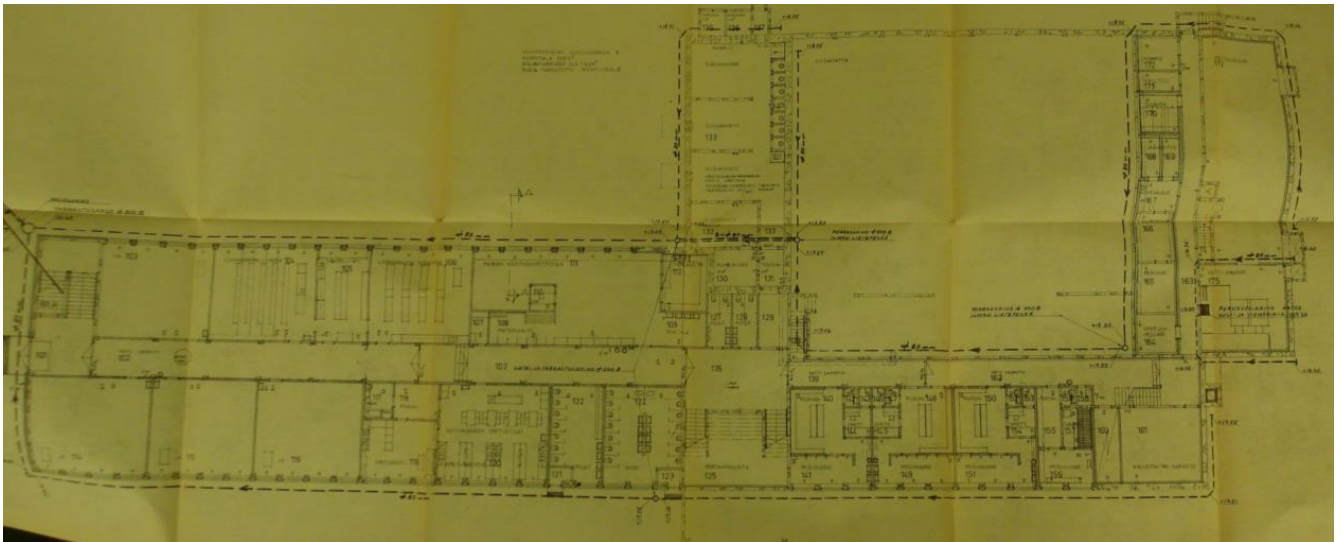
Kuva 6. Vanhojen suunnitelmien mukaan tutkittu osa rakennusta on salaojitettu.
