TUTKIMUSSELOSTUS

AS OY VANTAAN SUUNNISTAJANKUJA 4,
PÄIVÄKOTITILAT
SUUNNISTAJANKUJA 4, VANTAA
SISÄILMA- JA KOSTEUSTEKNINEN KUNTOTUTKIMUS

21.1.2013

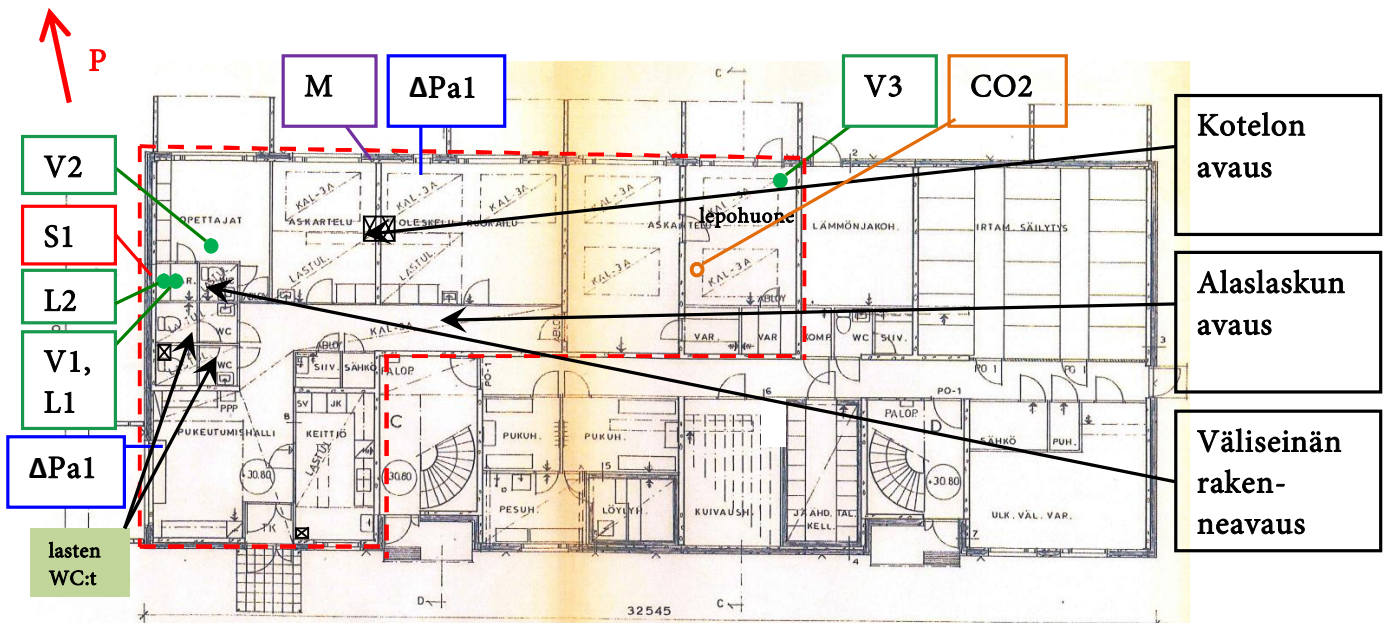
Kuva 1. Pohjakerroksen pohjakuva. Tutkimusalue on rajattu punaisella katkoviivalla. Kuvaan on merkitty viiltomittauskohdat symbolilla V, Lattian porareikämittauskohdat symbolilla L, seinän porareikämittauskohta symbolilla S sekä merkkiaineen syöttökohta ulkoseinään symbolilla M. Paine-eron seurantomittauksen paikat on merkitty symbolilla ΔPa ja hiilidioksidipitoisuuden seurantomittauskohta symbolilla CO2. Lisäksi kuvaan on merkitty rakenneavauksen sekä kotelon avauksen paikat.

Opettajien huoneen viereisen varaston lattiaan tehdyn porareikämittauksen (kuva 1, mittapiste L1) yhteydessä havaittiin, että betonilaatan alapuolella on muovikalvo tai vastaava ja Styrox lämmöneriste. Eristeen alapuolella oleva maa-aines on hyvin hienorakeista ja kostea.
