SISÄILMAONGELMAN SELVITYS

Tammirinteen vastaanottokoti, Tammenterho
Tammirinteenkatu 2
01760 Vantaa

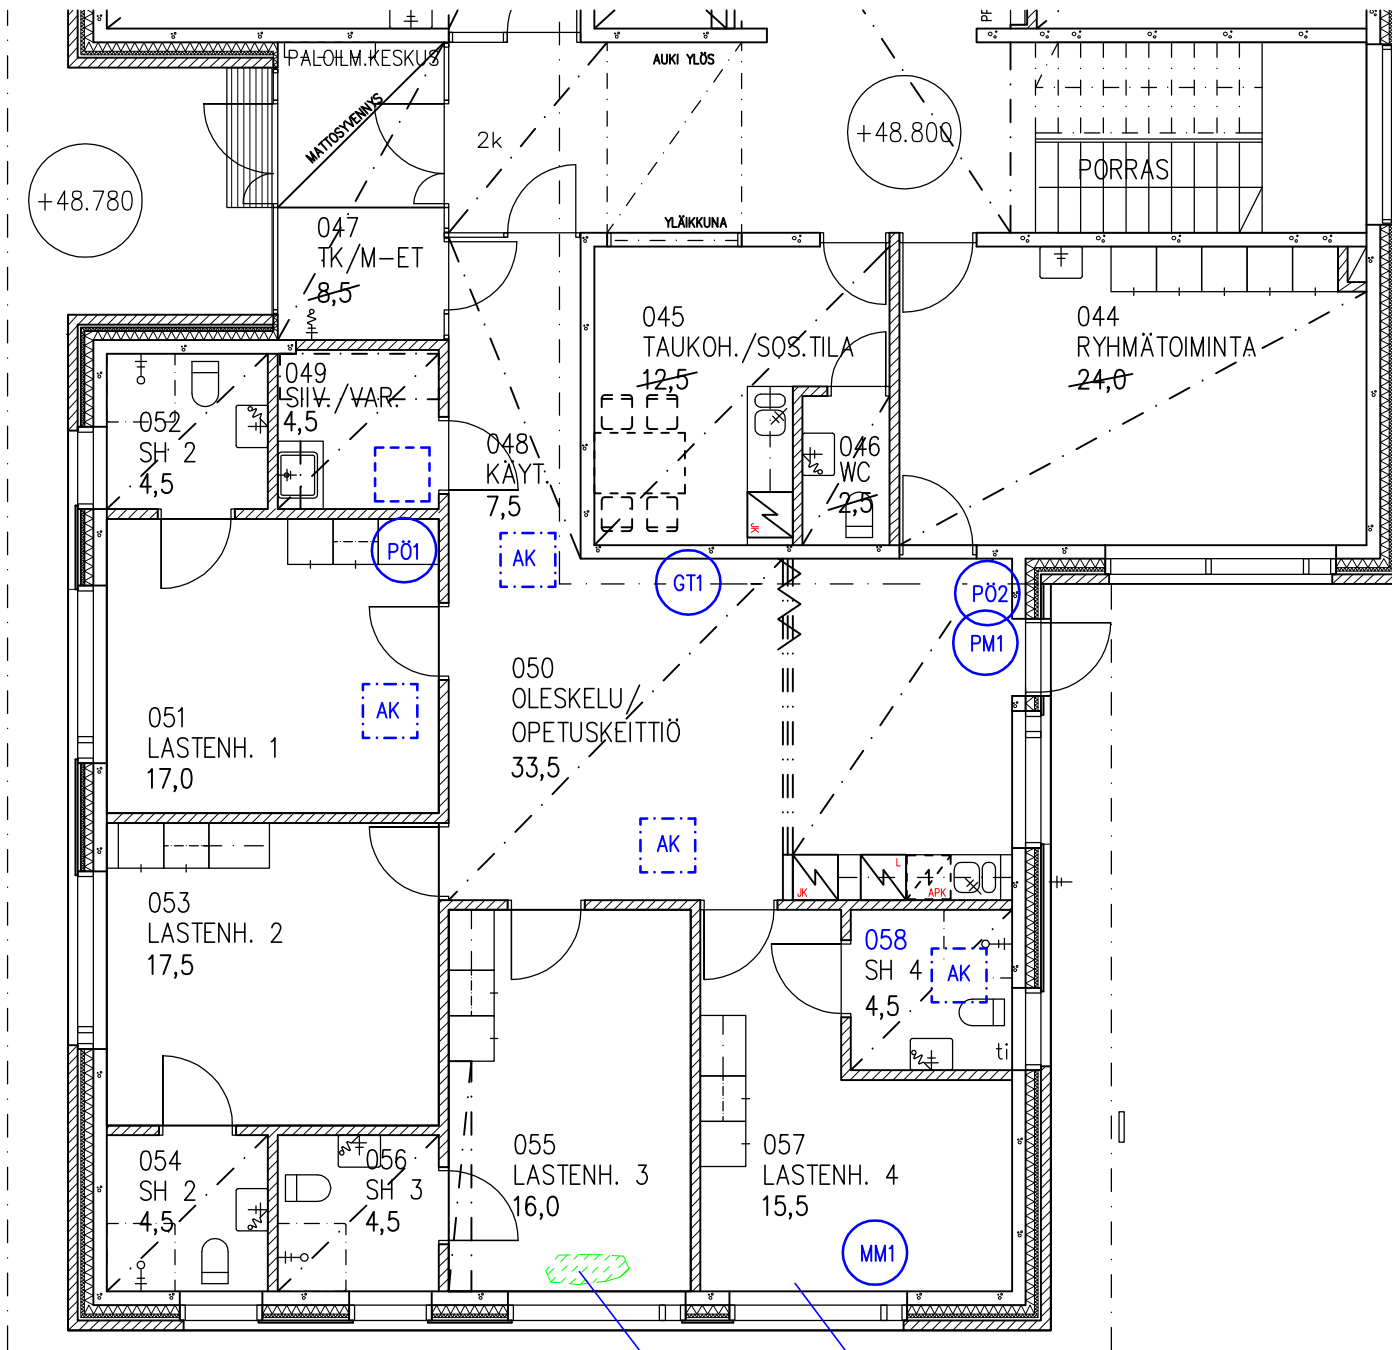
- Huonepölyssä ei esiintynyt mineraalivillakuituja, sisäilmaongelmia aiheuttavia pitoisuuksia.
- Huoneen 057 (4) katon vesivauriokohdan kattotasoitteesta otetussa materiaalmikrobinäytteessä ei todettu mikrobikasvua.
