TARHAPUISTON KOULU

Havukoskenkatu 9
01360 VANTAA

KUNTOTUTKIMUSSELOSTE 11.9.2009

LÄMPÖTILAONGELMIEN RAKENNETEKNISET TUTKIMUKSET

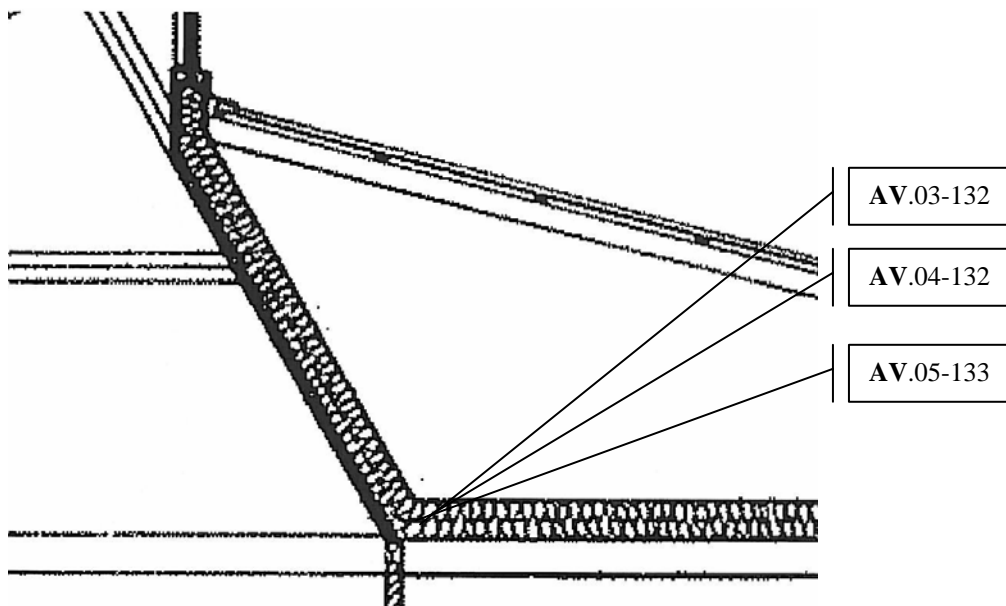
Kuva 7. Rakenneavauskohdat AV.03–132 ja AV.04–132 (sekä myös AV.05–133) leikkauspiirustuksessa esitettynä.

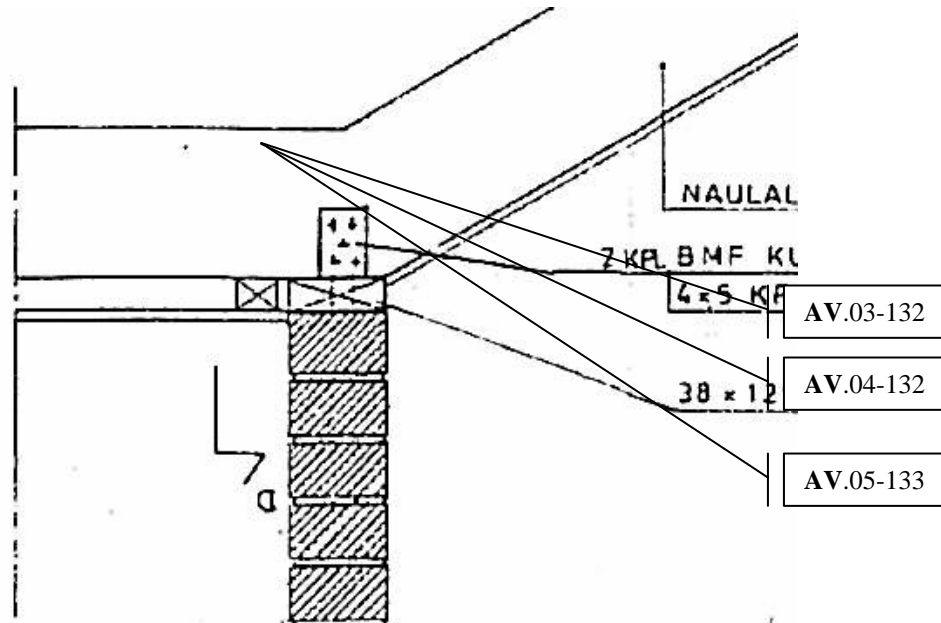
Kuva 8. Rakenneavauskohdat AV.03-132 ja AV.04-132 (sekä myös AV.05-133) leikkauspiirustuksessa esitettynä.

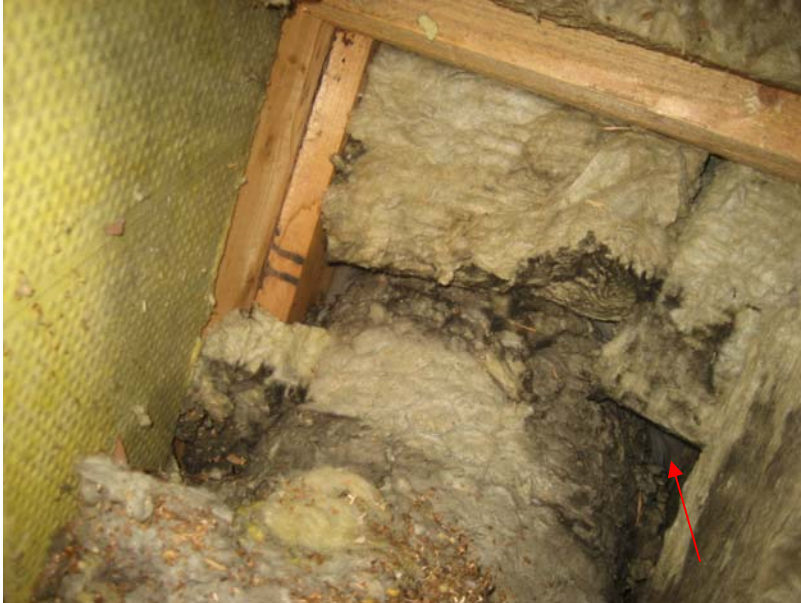
Kuva 16. Rakenneavauskohta AV.04–132. Kuvasta on pääteltävissä, että IV-konehuoneesta tapahtuu kanavavarausten kautta (kosteita) ilmavuotoja ullakkotilaan, mistä merkkeinä on eristepinnan tummuminen (pöly, ilmavirtaukset sinänsä, kosteat ilmavirtaukset erityisesti). Kuvassa punaisella nuolella osoitetussa kohdassa ei ollut eristettä ollenkaan.

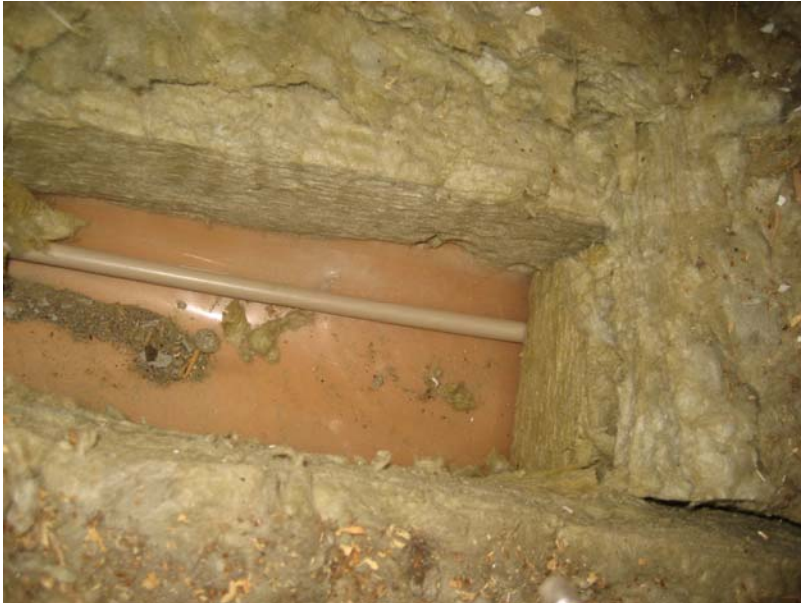
Kuva 32. Rakenneavauskohta AV.08-135. Kuvassa näkyy höyrynsulkumuovin pinnalle ullakkotilasta käsin asennettu sähköjohto (sähköjohdon asennusputki), jota ei ole huomioitu eristeasennuksessa (varaukset eristeessä putkijohdolle puuttuvat).

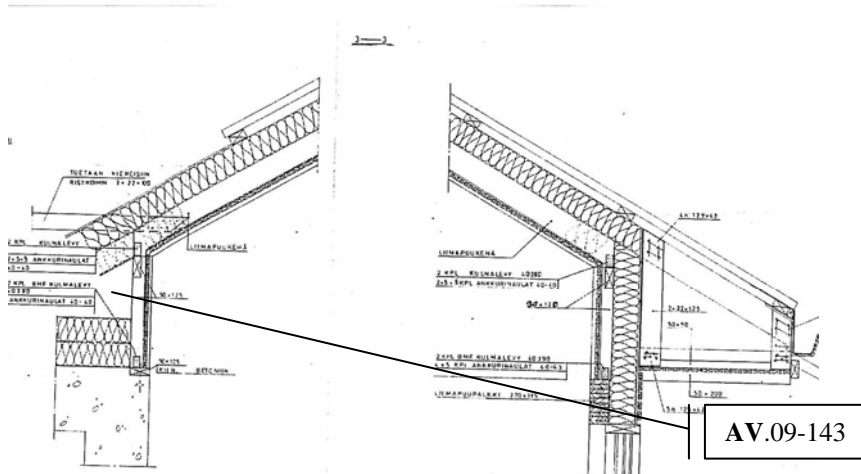
Kuva 34. Rakenneavauskohta AV.09–143 leikkauspiirustuksessa esitettynä (sivusuunnassa avausta ei tehty tarkasti leikkauspiirustuskohdalle).

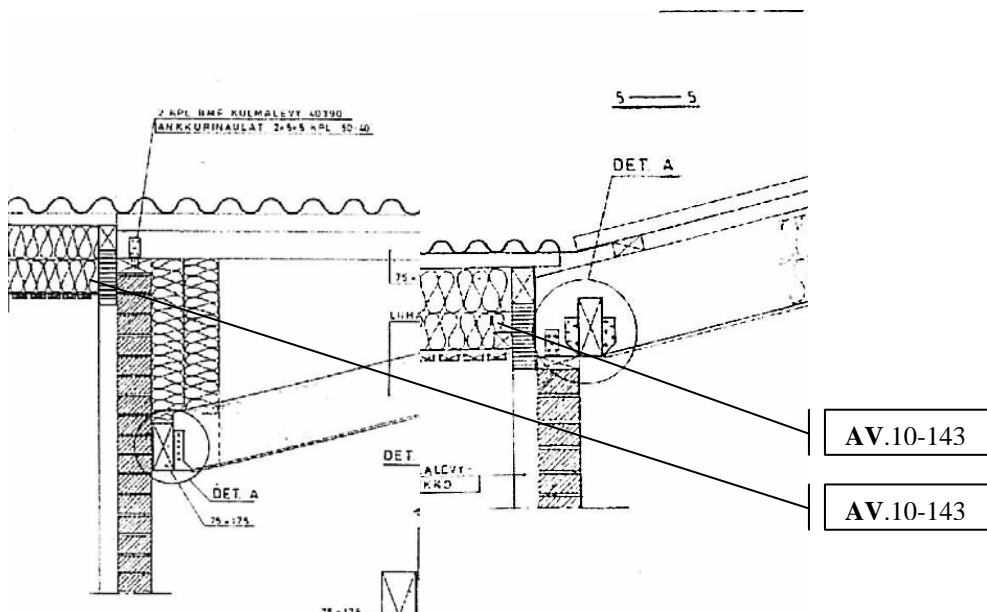
Kuva 41. Rakenneavauskohta AV.10–143 leikkauspiirustuksessa esitettyinä (avausta ei suoritettu).

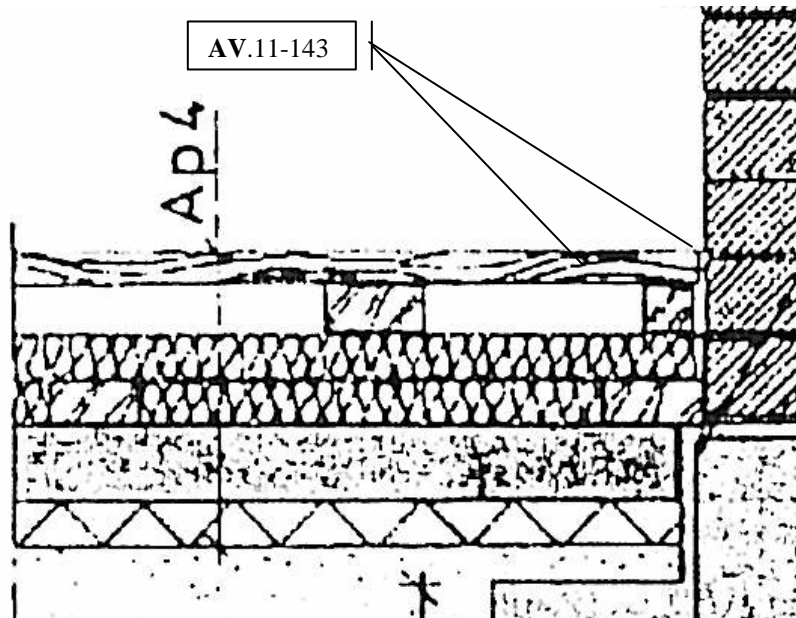
Kuva 42. Rakenneavauskohta AV.11-143 leikkauspiirustuksessa esitettynä.

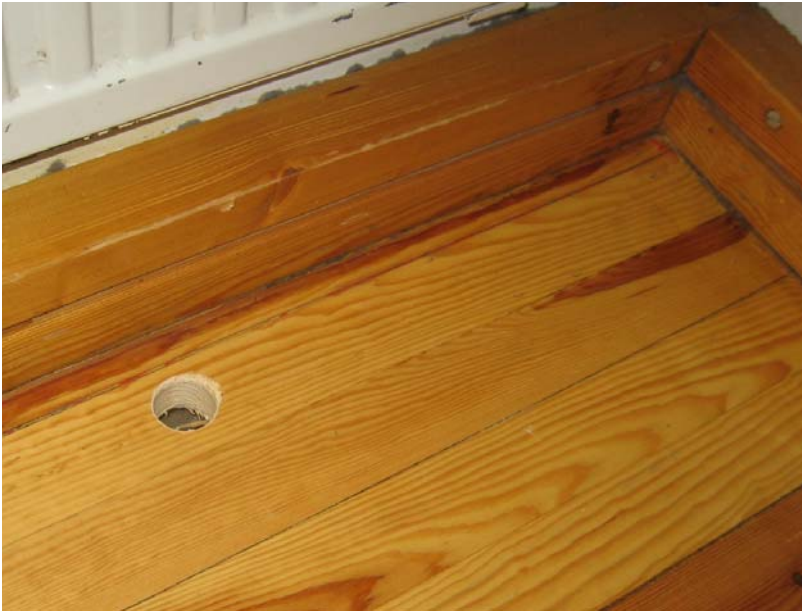
Kuva 43. Rakenneavauskohta AV.11–143. Avauskohdassa selvitetiin alapohjarakenteen rakennetyyppiä porareistä, havainnointi suoritettiin myös jalkalistan takaa lattialaudoituksen ja sisäkuorimuurauksen välisestä raosta.

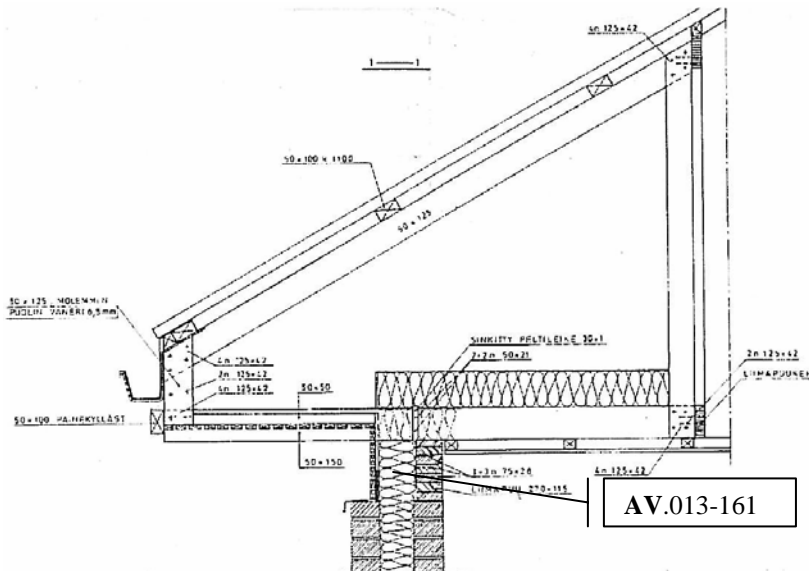
Kuva 49. Rakenneavauskohta AV.13–161 leikkauspiirustuksessa esitettynä (ikkunapalkin avaus ulkotilasta käsin).

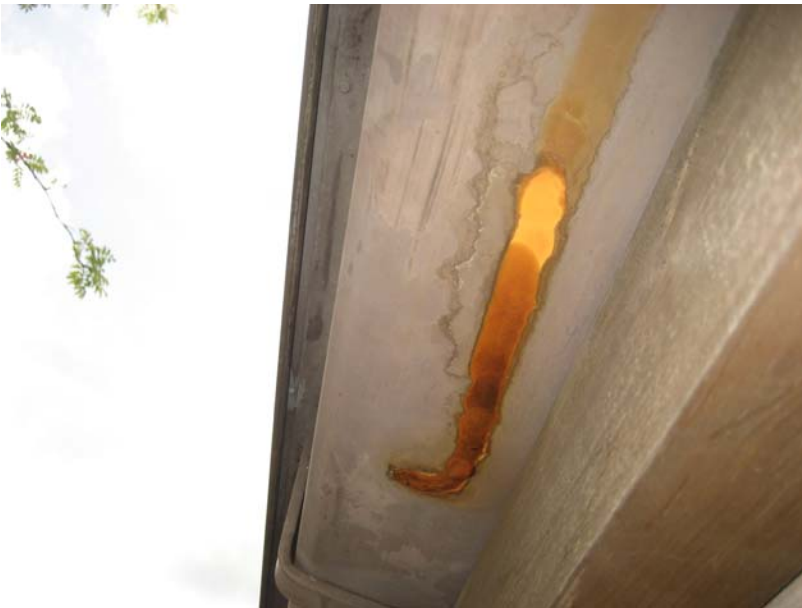
Kuva 61. Rakennuksen räystäskouruvuoto huonetilan 161 ikkunan kohdalla. Syöksytorvien ja räystäskourujen kunto on syytä tarkastaa, koska tässä tutkimuksessa havaittiin jo kaksi vuotokohtaa, vaikka syöksytorvia ja räystäskouruja ei varsinaisesti tutkittukaan.

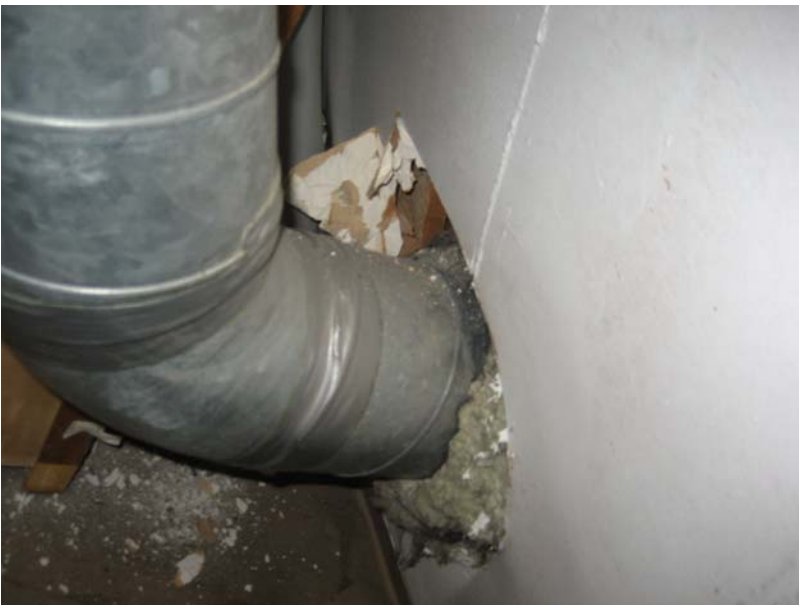
Kuva 63. IV-konehuoneessa (huonetila 201) ulkoseinässä olevat varaukset IV-kanaville on tiivistetty heikotasoisesti eikä varaus täytä palo-osastointivaatimuksia missään muodossa.

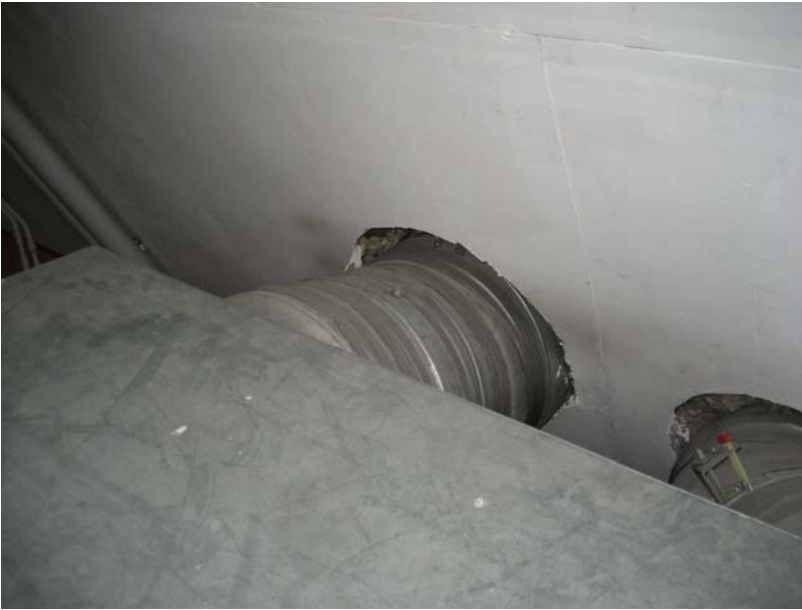
Kuva 64. IV-konehuoneessa (huonetila 201) ulkoseinässä olevat varaukset IV-kanaville on tiivistetty heikkotasoisesti eikä varaus täytä palo-osastointivaatimuksia missään muodossa.

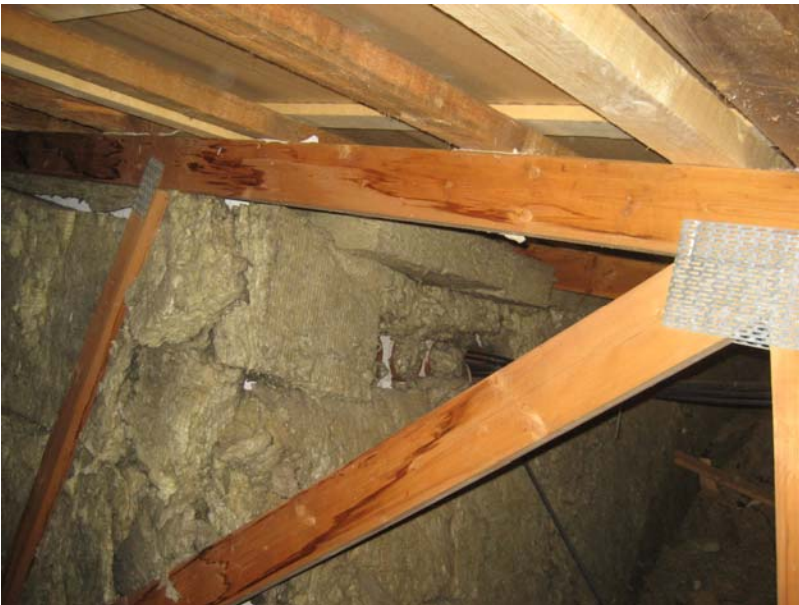
Kuva 65. IV-konehuoneen (huonetila 201) ulkoseinä ullakkotilasta kuvattuna. Eristeasennus on todella heikkotasoinen, seinän kantava tiilimuuraus paistaa villaeristeiden läpi, eristelevyt ovat epämääräisiä ja rikkoutuneita (onko eristelevyjä rakennusaikana säilötty huolimattomasti, onko kenties levyt asennettu toiseen kertaan tai onko rakenteiden suojaus rakennusaikana ollut puutteellista?). Tässä tutkimuksessa ei selvitetty tiilivilla-tiili-ulkoseinärakenteiden lämmöneristeiden kuntoa (seinärakenteissa ei lämpökuvauksissa ole havaittu varsinaisesti poikkeavaa), mutta myös em. ulkoseinät on syytä tutkia lisätutkimuksena eristeasennusten suhteen.

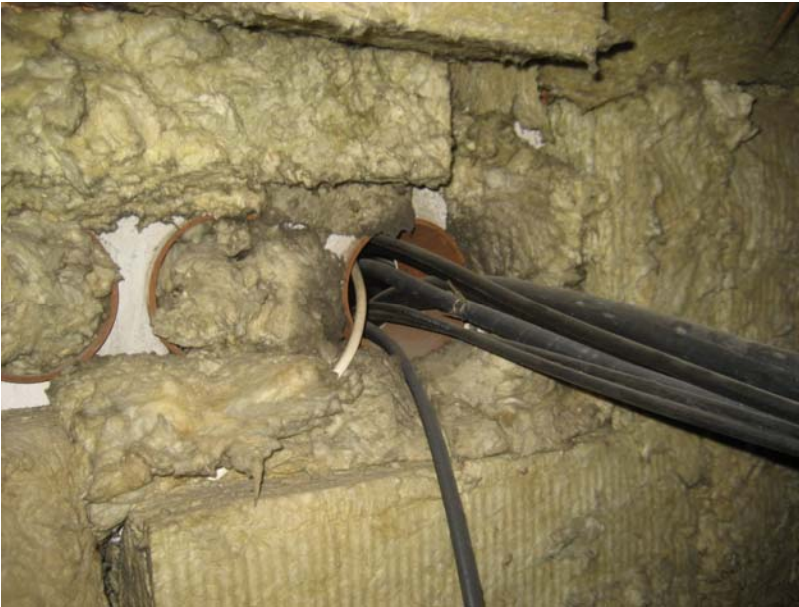
Kuva 66. IV-konehuoneessa (huonetila 201) ulkoseinässä ei sähköjohtojen lävistysvarausta ole tiivistetty ja eristetty asianmukaisesti, varaus ei täytä palo-osastointivaatimuksia. Mineraalivilla-asennus tiiliseinäpinnassa on heikkotasoinen.

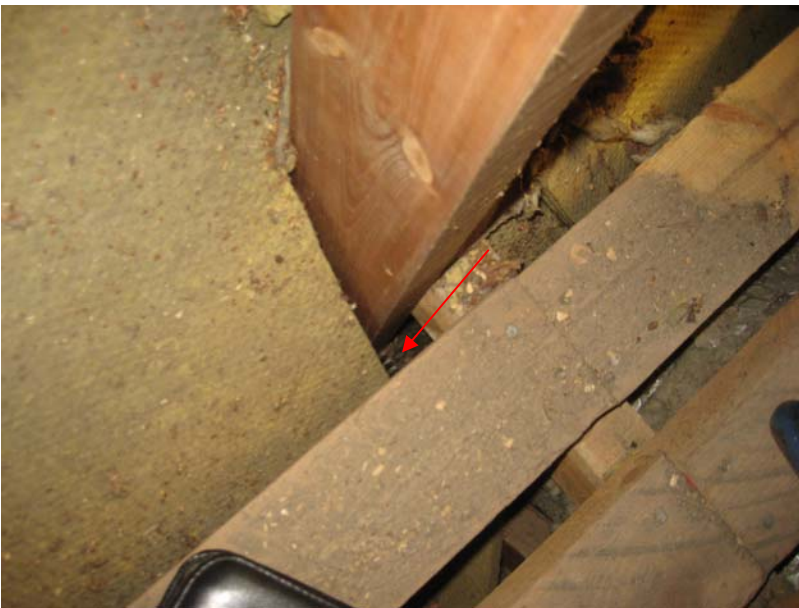
Kuva 67. Erityisen huonosti yläpohjarakenteissa on eristetty kattotuolien kohdat, kuvassa on punaisella nuolella osoitettu kattotuolisauvojen liitoskohta (naulalevyn kohta), jos eriste puuttuu kokonaan. Paikoin kattotuolin alapaarteen kohdalla ei ole mineraalivillaeristettä ollenkaan.

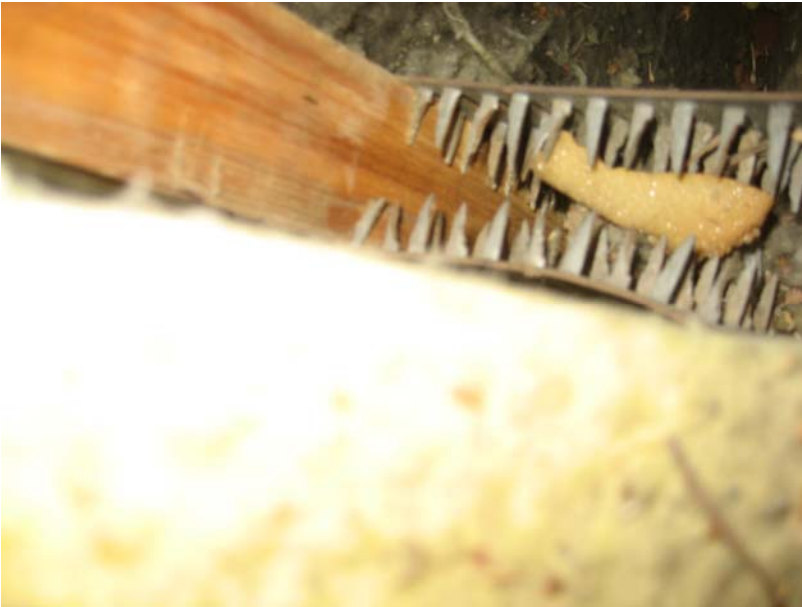
Kuva 68. Kattotuolien kohdalla ylesiesti eristettä puuttuu sauvojen (paarteiden) ylä- ja/tai alapuolelta ja erityisesti naulalevyjen kohdalla (kohdalla, jossa naulalevy ulottuu sauvan puupinnan yli).

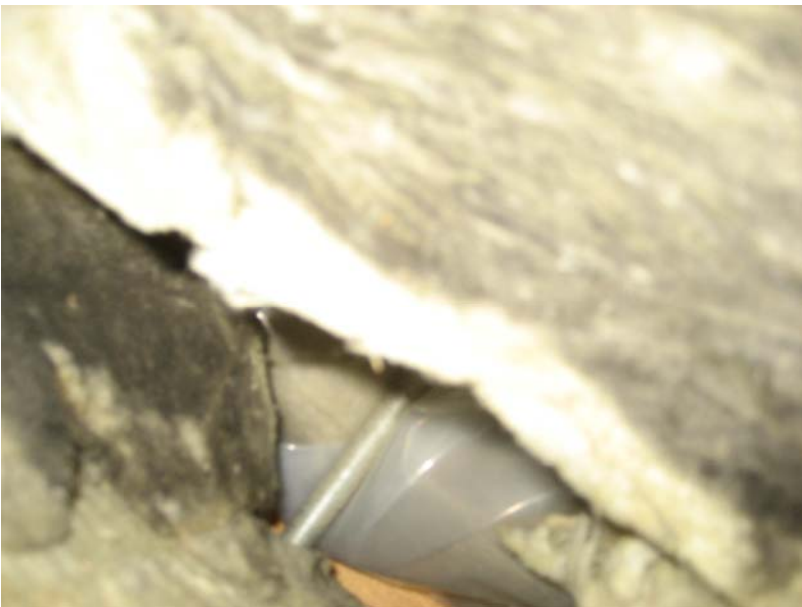
Kuva 69. Paikoin eristelevyt on asennettu yläpohjarakenteessa niin heikkotasoisesti, että höyrinsulkumuovi näkyy ullakotilaan (kuva on kohdalta, jossa eristeen päällä on todennäköisesti kuljettu, eristelevyjen saumoja/tai on auennut ja levyjä on liikkunut pois paikoiltaan).

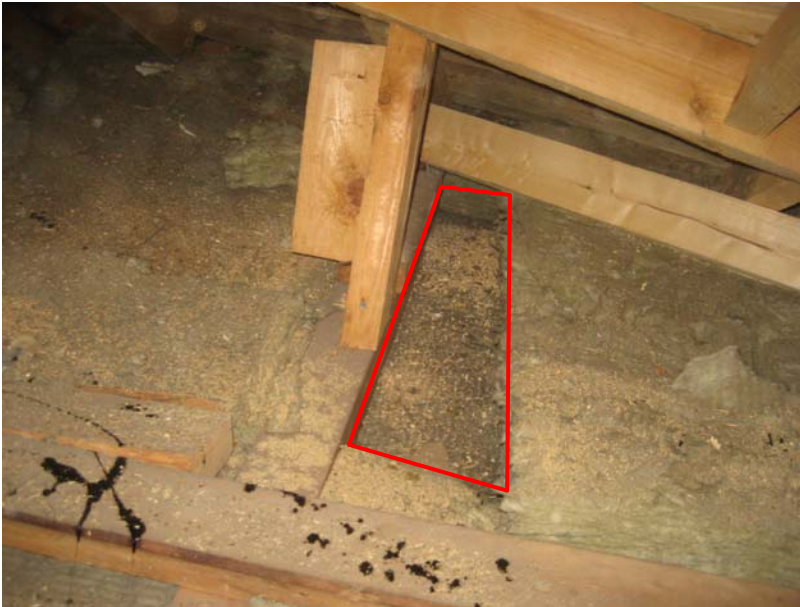
Kuva 70. Puuttuva eristelevypala (punaisella viivalla rajattu alue).

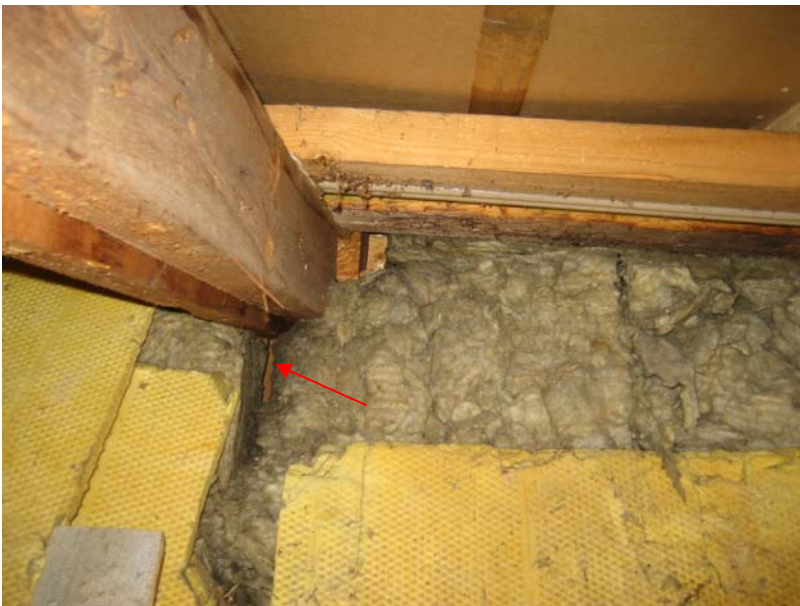
Kuva 71. Puuttuva tuulensuojalevypala. Eristevyn kunto tuulensuojalevyn takana on heikko (levy on rikkonainen). Paikoin eristystä liimapuupalkin/kattoristikon kohdalla ei ole ollenkaan (punainen nuoli).

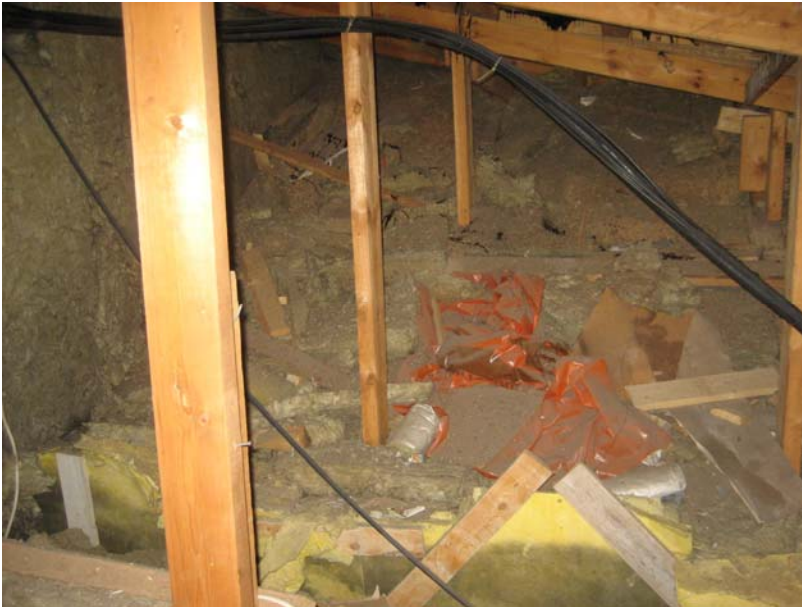
Kuva 72. Kuva ullakkotilasta (yläpohjan ontelosta). Paikoin tilaan on jätetty kaikki rakennusaikana (tai vesikateusinnan aikana) syntynyt rakennusjäte.

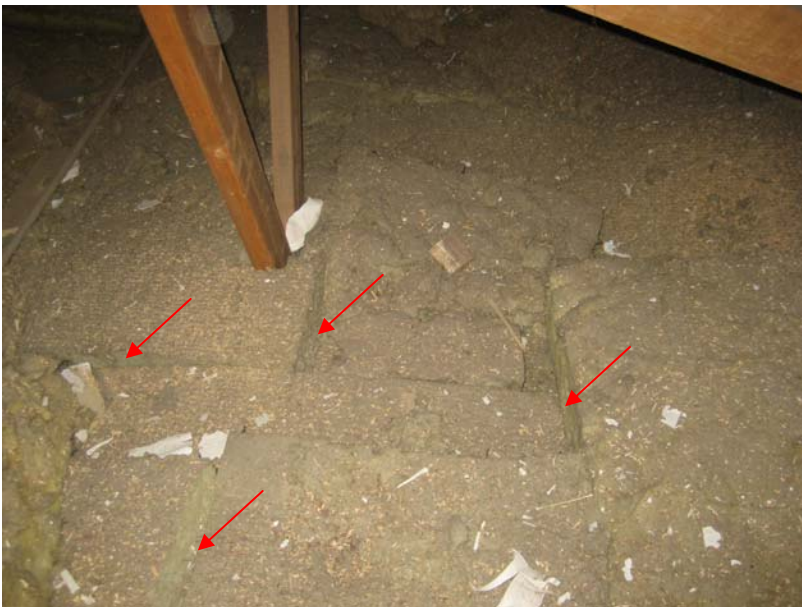
Kuva 73. Kuva ullakkotilasta (yläpohjan ontelosta). Ullakkotilassa (yläpohjan ontelossa) eristelevyjen pinta on hyvin roskainen (rakennusjätettä jne.), tilaan pääsee ulkoilmasta myös mm. koivun siemeniä. Eristelevy-asennus on heikkotasoinen, lähes kaikki eristelevyjen väliset saumat ovat jossain määrin auki (punaiset nuolet) ja levysaumastavat.

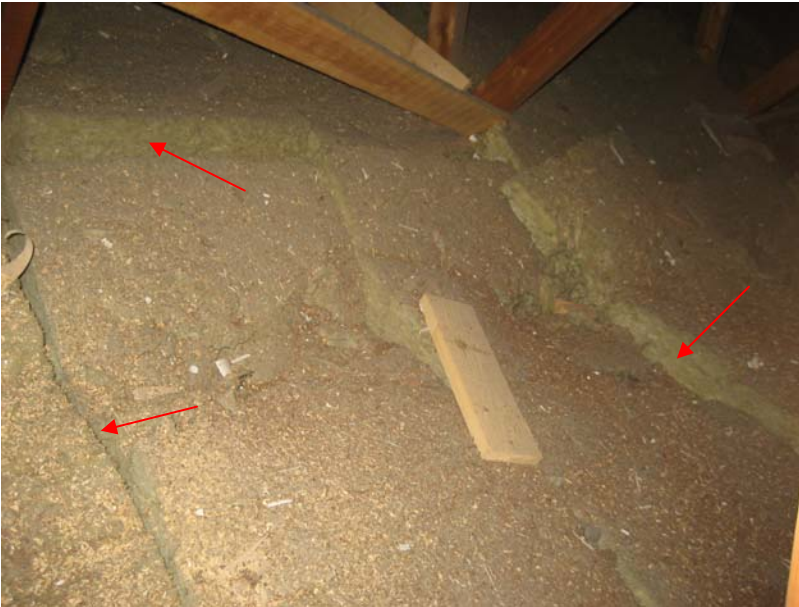
Kuva 74. Avonaisia esitelevysaumoja (punaiset nuolet)

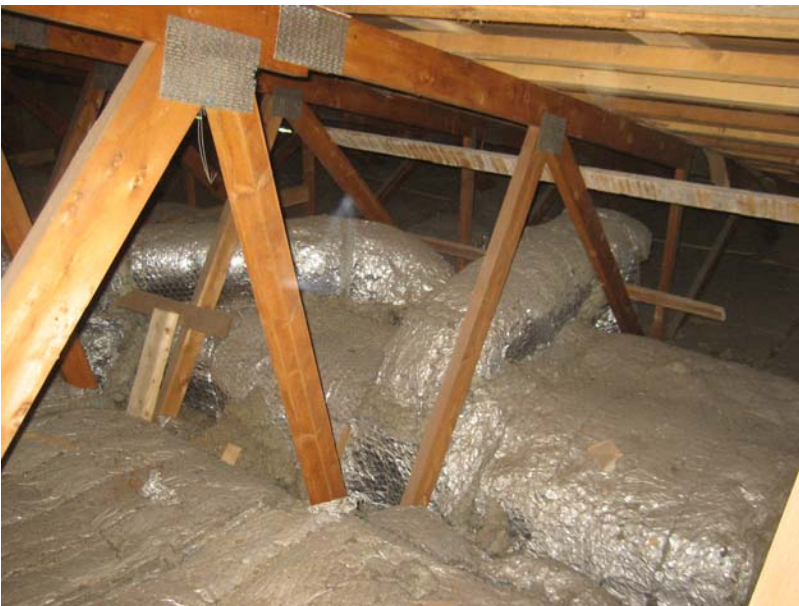
Kuva 75. Ullakkotilassa on paljon IV-kanavia, joiden huolto (puhdistus) matalassa tilassa on hankalaa. On todennäköistä, että kanavat on asennettu vasta se jälkeen, kun yläpohjarakenteen lämmöneristys on asennettu ja kanava-asennuksen yhteydessä on kuljettu eristepinoilla. Osa kanavista lepää yläpohjaeristeen päällä painaen melko kevyttä yläpohjaeristettä kasaan.

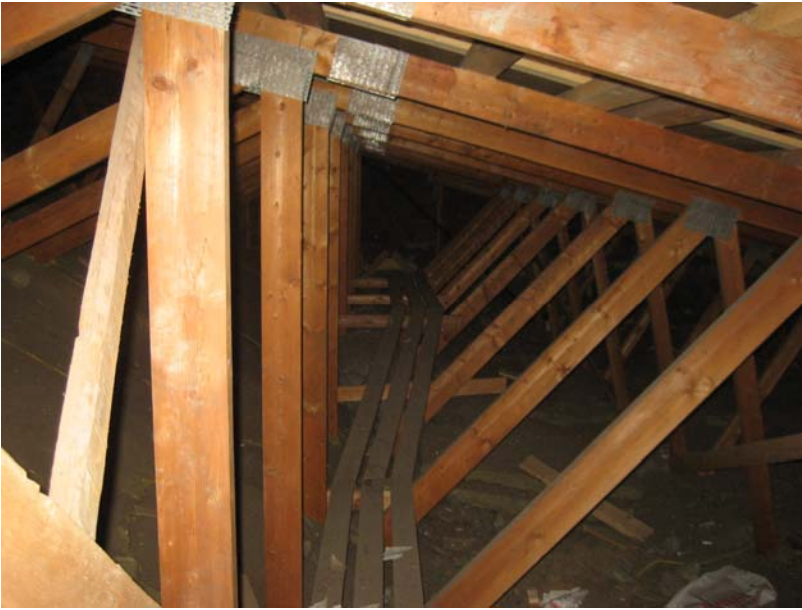
Kuva 76. Kulkusillat ullakotilassa (yläpohjan ontelossa) ovat hyvin kapeita ja kulku tilassa on hankalaa. Erityinen ongelma kulkuväylillä on pään lyöminen kattotuolin yläpaarteeseen matalassa tilassa. Lisäksi ullakotilaa ei ole valaistu.
