## ENSIRAPORTTI

Kohde: Tarhapiistonkoulu/Havukoskenkatu 9 01360 Vantaa

raportointipäivä :13.7.2012

TILAT: Luokkahuoneet 102 JA 135

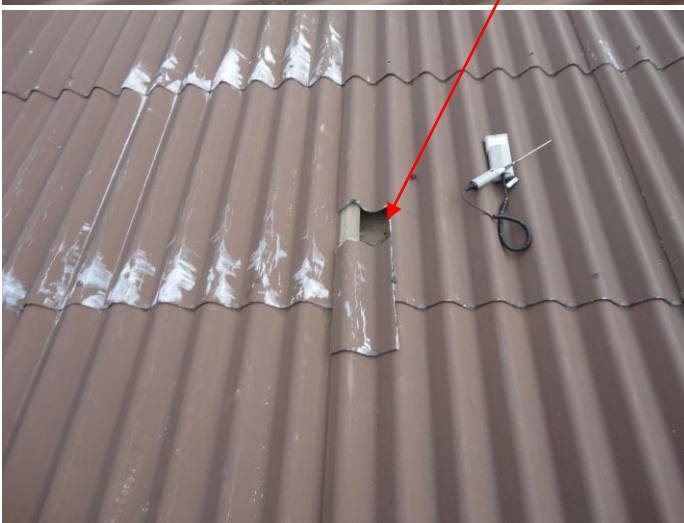
3.2 Katolla käynnin yhteydessä havaittiin vesikatteessa useassa kohdassa hiushalkeamia ja muutamassa kohdassa vesikate oli kokonaan lohkeillut.

Vesikatteessa kokotalon alla silminnähtäviä hiushalkeamia

4.1 Suositeltavaa olisi tarkistaa/ korjata vesikate.  
Luokkahuoneista 102 ja 135 purkaa sisäkattoa eristetilaan kastuneilta alueilta ja kuivaksi toteamisen jälkeen tulisi vaurioalueet kunnostaa hyvää rakennustapaa noudattaen.
