Julkisivun kuntoselvitys

Tikkurilan lukio
10.9.2014

Tikkurilan lukio
Valkoisenlähteentie 53
01300 Vantaa

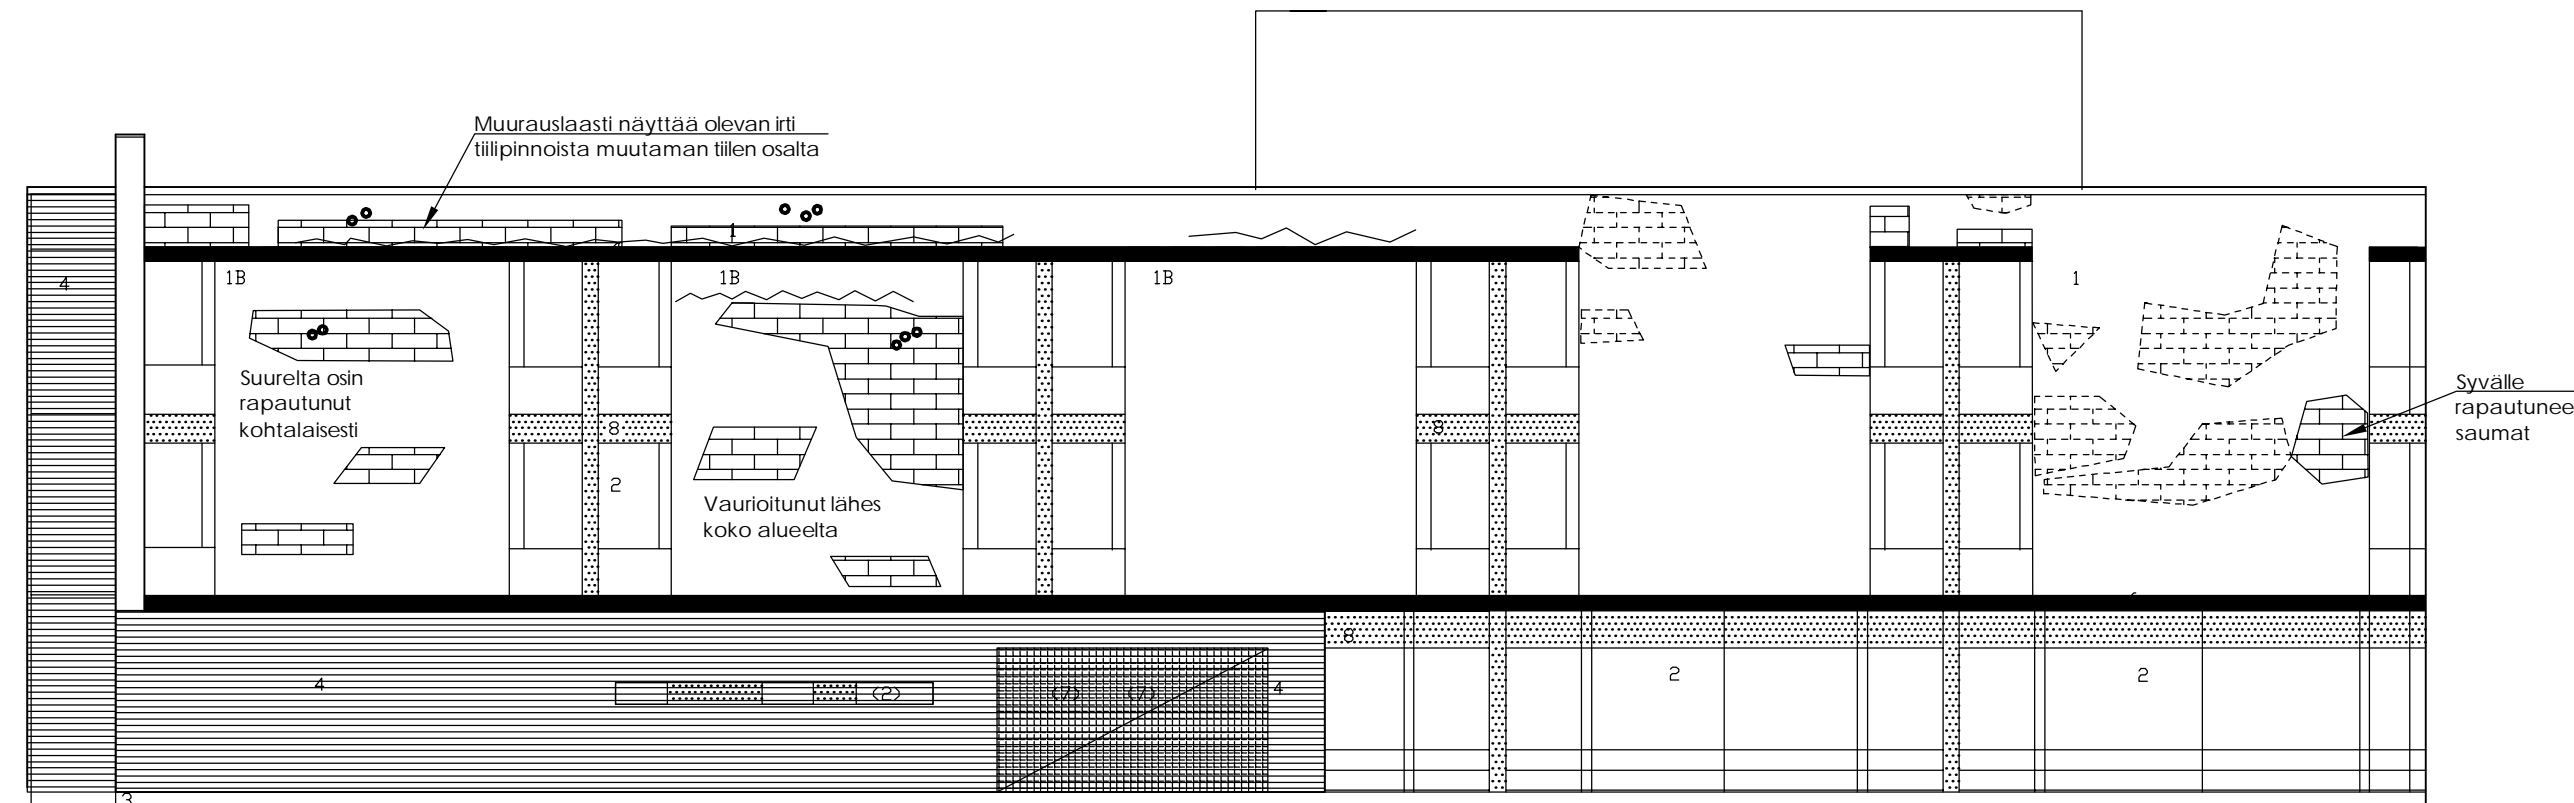
JULKISIVU B
1:150

Julkisivu B on etelälounaan suuntaan. Vaurioita esiintyy enemmän kuin muissa julkisivuissa (kuva 2 ja 3). Sekä vaaleanharmaan että valkoisen rappauksen alueilla on syväälle rapautuneita tiilisaumoja ja laajoilla alueilla on saumoissa alkava rapautumista, mutta myös hyvässä kunnossa olevia alueita. Julkisivun yläosassa vaalean rappauksen alueella on alimmat kaksi tiiliriviä halkeillut pitkittäisistä saumoistaan ja muutaman tilien kohdalta muurauslaasti näyttäisi olevan irrallaan tiilistä tai puuttuvan kokonaan.

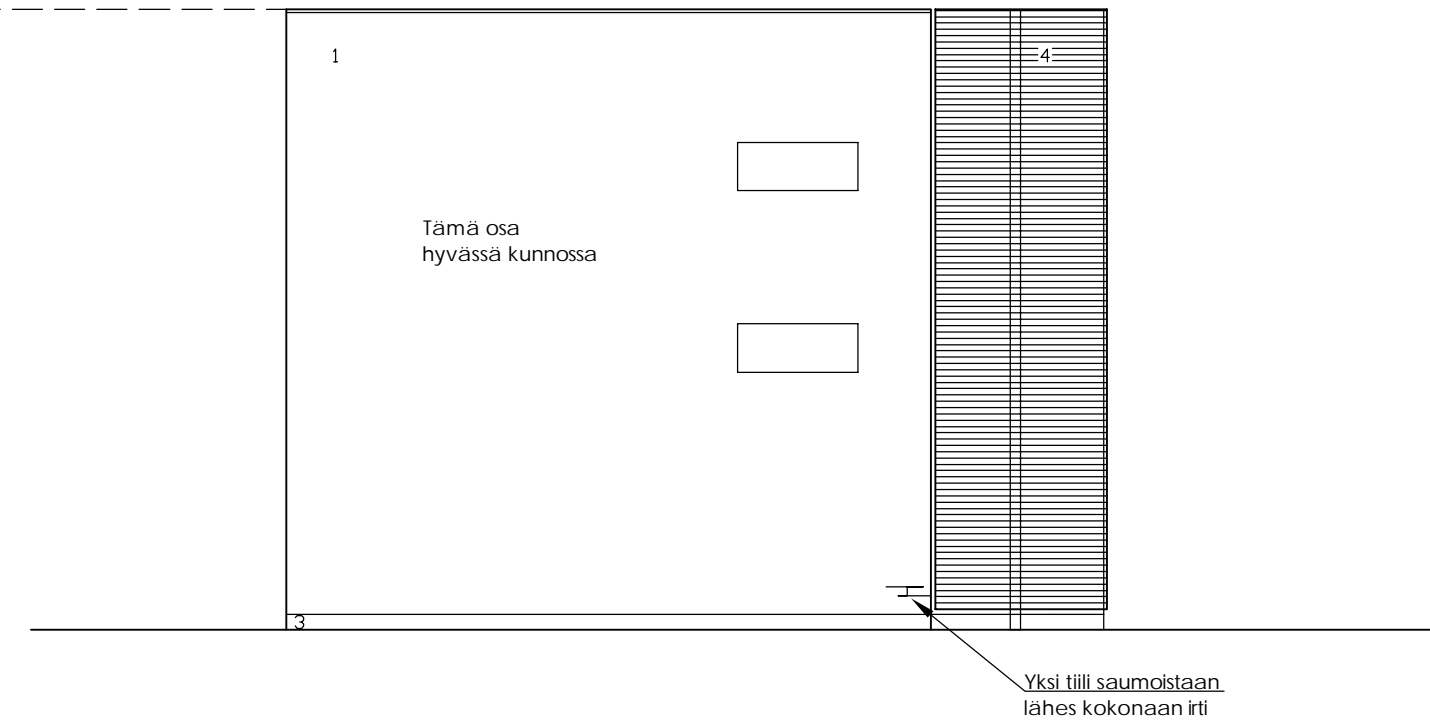
JULKISIVU D
1:150

Osa julkisivuista on silmämääräisesti lähes vaurioitumattomia. Nämä julkisivut ovat D (kuva 6), F ja H koillispohjoisen suuntaan, I länsilounaan suuntaan, J (kuva 8) ja M pohjoisluoteen suuntaan ja N pieni osittain katettu seinäosuus eteläkaakon suuntaan. Nämä julkisivut eivät ole välitöntä korjaustarvetta vaativia. On kuitenkin mahdollista, että ajan kuluessa samankaltaista vaurioitumista esiintyy myös näillä julkisivuilla, jos korjausta ei tehdä.

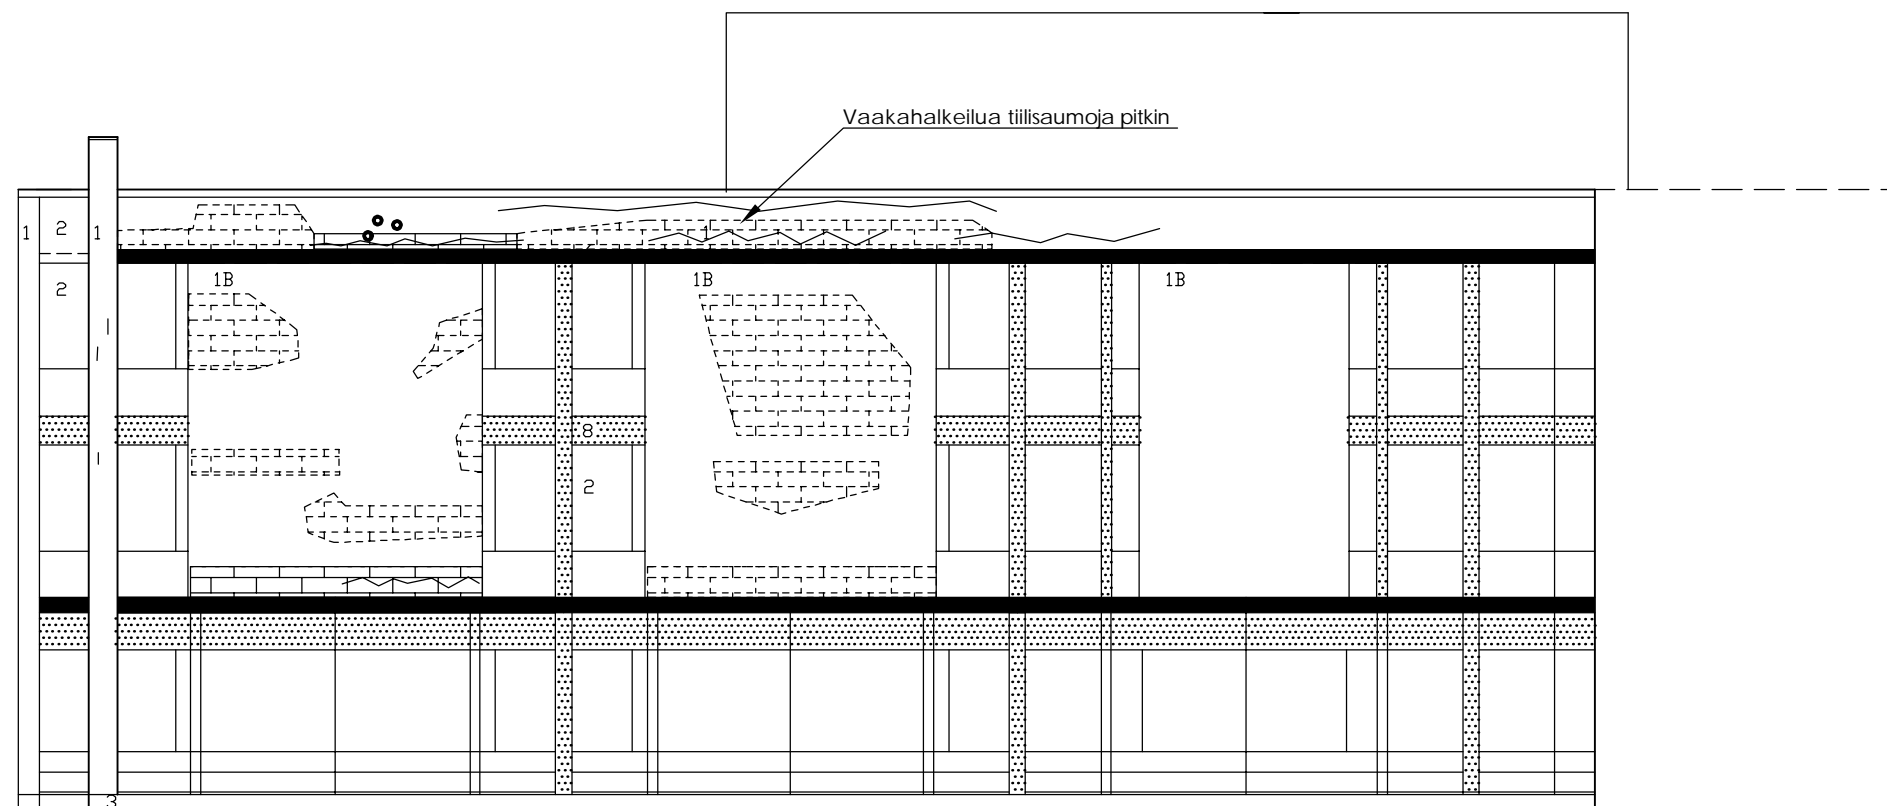
JULKISIVU E
1:150

Julkisivu E on etelälounaan suuntaan. Tämä julkisivu on laajalta osin vaurioitunut. Julkisivulla on sekä valkoista että vaaleanharmaata kuultorappausta. Vaaleanharmaita osioita on kolme ja kahdessa näistä alkavaa rapautumista on laajalla alueella. Uloimpana olevassa vaaleanharmaassa osiossa on lisäksi halkeamia tiilisaumoja pitkin ja rapautuminen on edennyt syväälle muurauslaastiin. Kolmas, suojaisin vaaleanharmaa alue on hyvässä kunnossa.

Julkisivun yläosassa oleva vaalean rappauksen alue on myös ulommalta reunaltaan pahoin vaurioitunut: Alkavaa rapautumista on suurella alueella ja pitkittäisiä halkeamia tiilisaumoja pitkin on varsinkin alueen alaosissa (kuva 7). Tältä osiolta on aiempien tutkimusten yhteydessä otettu kolme näytettä.

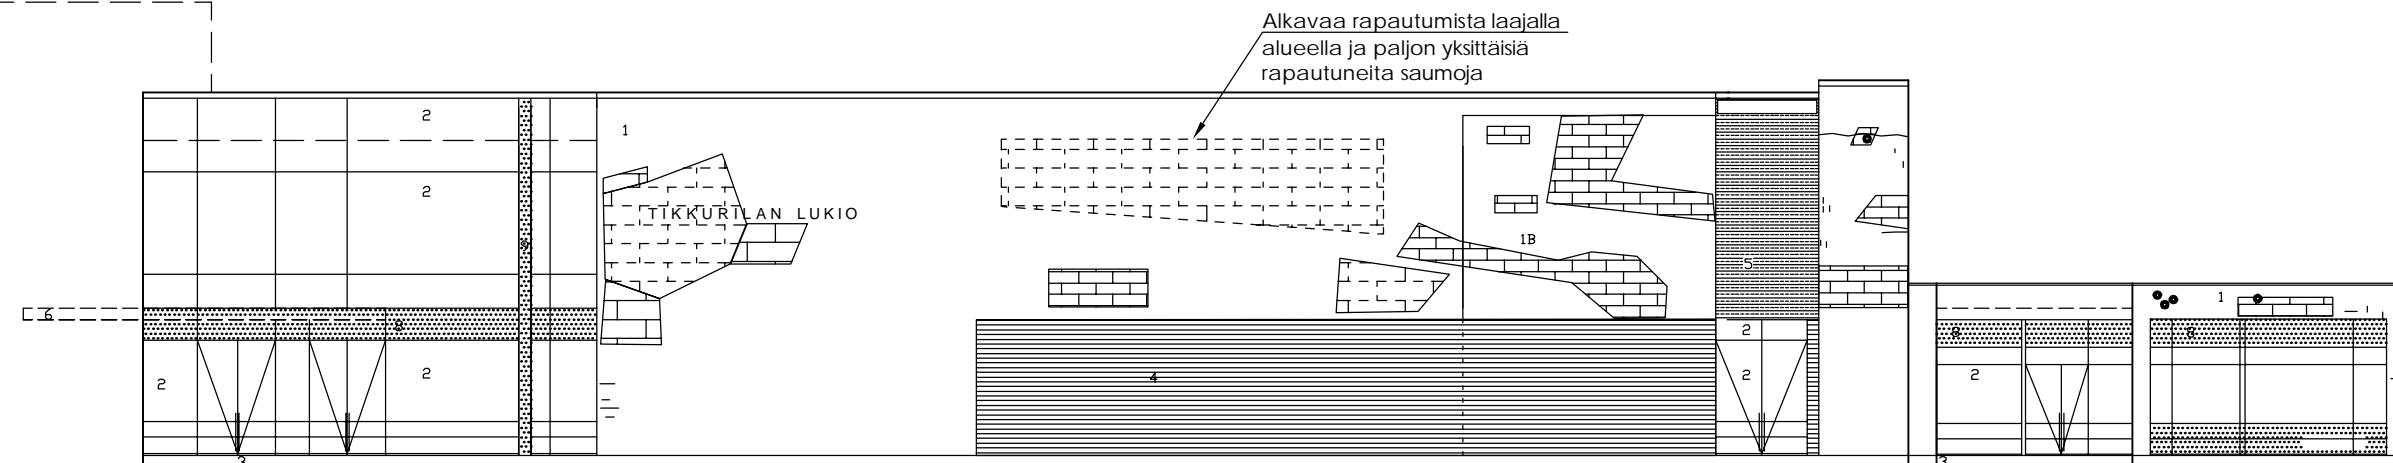
JULKISIVU P
1:200

Julkisivu P on pääjulkisivu, eteläkaakkosuuntaan. Julkisivu on pahoin vaurioitunut. Tällä osalla julkisivua on tiilisaumoissa alkavaa rapautumista laajoilla alueilla ja myös syvälle rapautuneita saumoja on paljon (kuva 15). Korkeamman osan reunimmaisessa osassa muurattua julkisivua on muutama pitkittäinen vaakahalkeama tiilisaumoja pitkin (kuva 14). Matalamman osan yläosassa muurauslaasti on syvälle rapautunut (kuva 16). Ikkunan vieressä on alkavaa rapautumista: yksittäisiä tiilisaumoja rapautunut ja muurauslaasti murenee helposti vasaralla koputtamalla.
