MAANVAISTEN LATTIA- JA SEINÄRAKENTEIDEN KOS- TEUSMITTAUKSET, VAIHE 2

Uomarinteen koulu, Vantaa

23.5.2008

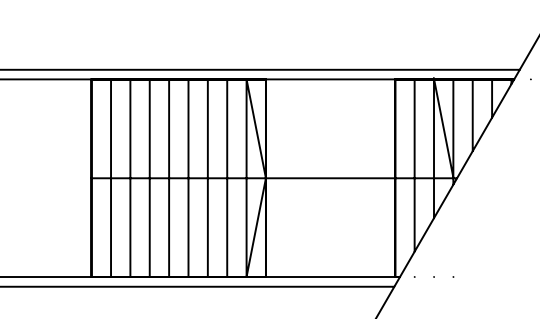
TUTKIMUSKARTTA 2008, A-talo 1.kerros

Porareikämittausten tulokset esitetään alla taulukkomuodossa. Pintakosteusmittausten tuloksiin viitataan raportissa sanoilla ”kuiva” ja ”märkä”. Tulokset analysoidaan rakennuksittain (A ja B). Tutkimuskarttaan (Liite 1) on merkitty pintakosteusmittausten mukaan ”märät” alueet vinoviivoituksella.
