## **Kuntotarkastus RS<sup>3</sup>**

**Vaahterakuja 4 b, 01360 Vantaa**

**Tarkastuspäivä 16.10.2012**

## **I. YHTEENVETO**

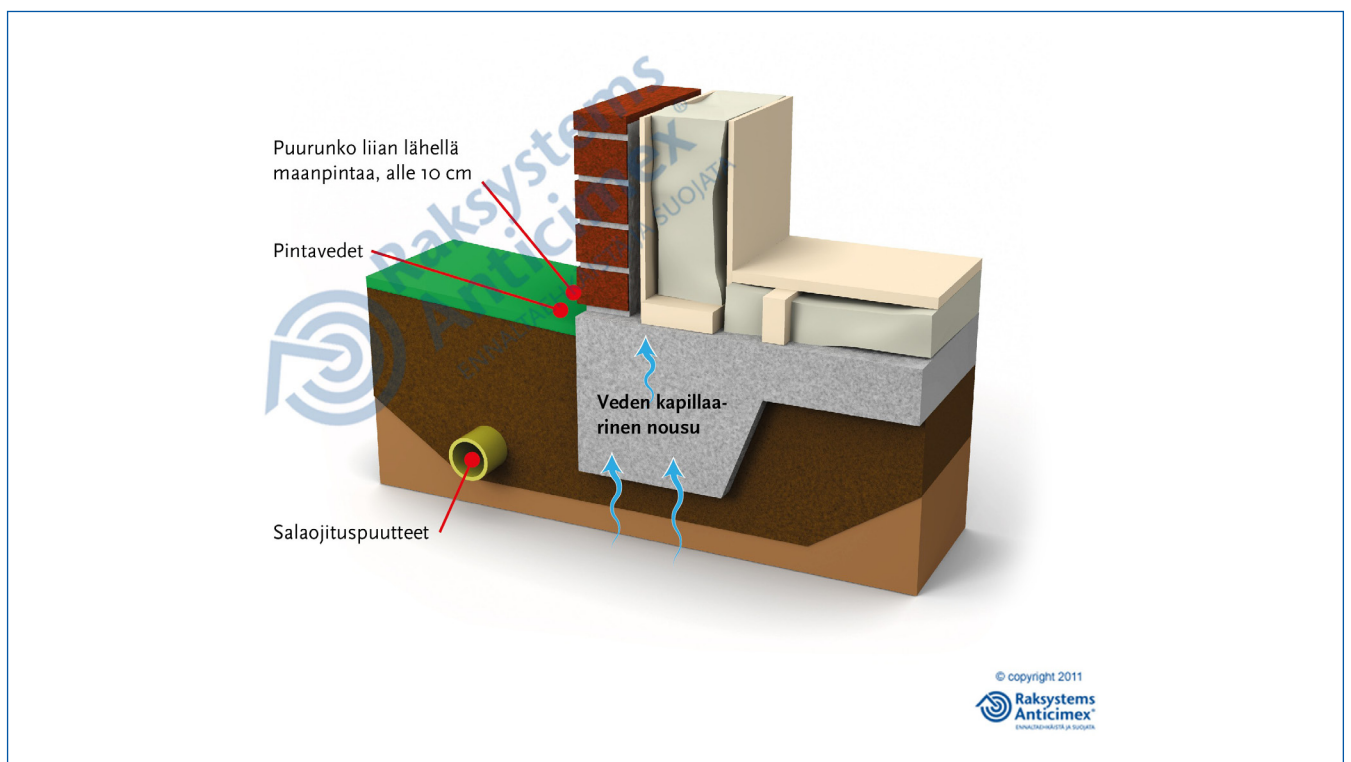
<b>YLEISTÄ LATTIAPINNAN ALAPUOLELTA LÄHTEVISTÄ VÄLISEINISTÄ</b>	<p>Lattiapinnan alapuolelta lähteviä väliseiniä on rakennettu pääsääntöisesti 1960 – 1980 luvuilla. Rakenne on riskialtis maaperästä kulkeutuvalla kosteudella.</p> <p>Rakenne on luokiteltu riskirakenteeksi KH 90-00394 (Kuntotarkastus asuntokaupan yhteydessä, suoritusohje, 2007) kortissa jossa on annettu ohjeet kuntotarkastuksen suorittamisesta. Suoritusohjeen mukaan riskirakenteen kunto tulee selvittää rakennetta avaamalla. Pelkkä pintapuolinen ja aistinvarainen arviointia tai pintojen kosteuskartoitus pintatunnistimella ei ole riittävä menetelmä riskirakenteen kunnan selvittämiseksi.</p>
<b>LATTIAPINNAN ALAPUOLELTA LÄHTEVÄN VÄLISEINÄN VAURION AIHEUTTAJIA</b>	<ul style="list-style-type: none"><li>■ Ulkopuolisen maakosteuden pääseminen rakenteisiin. Syynä tähän on yleensä puutteellisesti toimiva tai kokonaan puuttuva salaojitus, liian hienojakoinen (kapillaarinen) täyttömaa-aines väliseinän perustusten alla.</li><li>■ Putkivuodot eristetilaan voivat aiheuttaa kosteusvaurioita väliseinärakenteille.</li><li>■ Väliseinän alajuoksupuun ja alla olevan kiviainesrakenteen välistä puuttuu kosteuseristys.</li><li>■ Kosteus pääsee siirtymään hienojakoisesta lattian alustäytöstä väliseinän alaosiin.</li></ul>

<b>RISKIRAKENTEEN TUTKIMINEN ERILLISELLÄ KUNTOTUTKIMUKSELLA</b>	<p>Lattiapinnan alapuolelta lähtevän väliseinän rakenteen selvittäminen ja kunnan tutkiminen edellyttää aina rakenteen avausta ja sen tarkastamista riittävässä laajuudessa.</p> <p>Vaurioituminen rakenteessa alkaa alajuoksupuun alapinnasta, minkä vuoksi alajuoksupuun alapinnan kunto tulee päästä toteamaan.</p> <p>Rakenteen avausten määrä ja paikat tulee määrittellä aina tapauskohtaisesti. Kuntotutkimukseen voidaan tarpeen mukaan sisällyttää erilliset mikrobitutkimukset. Niiden tarpeellisuus arvioidaan aina tapauskohtaisesti kuntotutkimuksen yhteydessä.</p>
