# TUTKIMUSSELOSTUS

VANTAANKOSKEN PALOASEMA

ILMANVAIHTOTEKNINEN KUNTOTUTKIMUS

4.6.2013

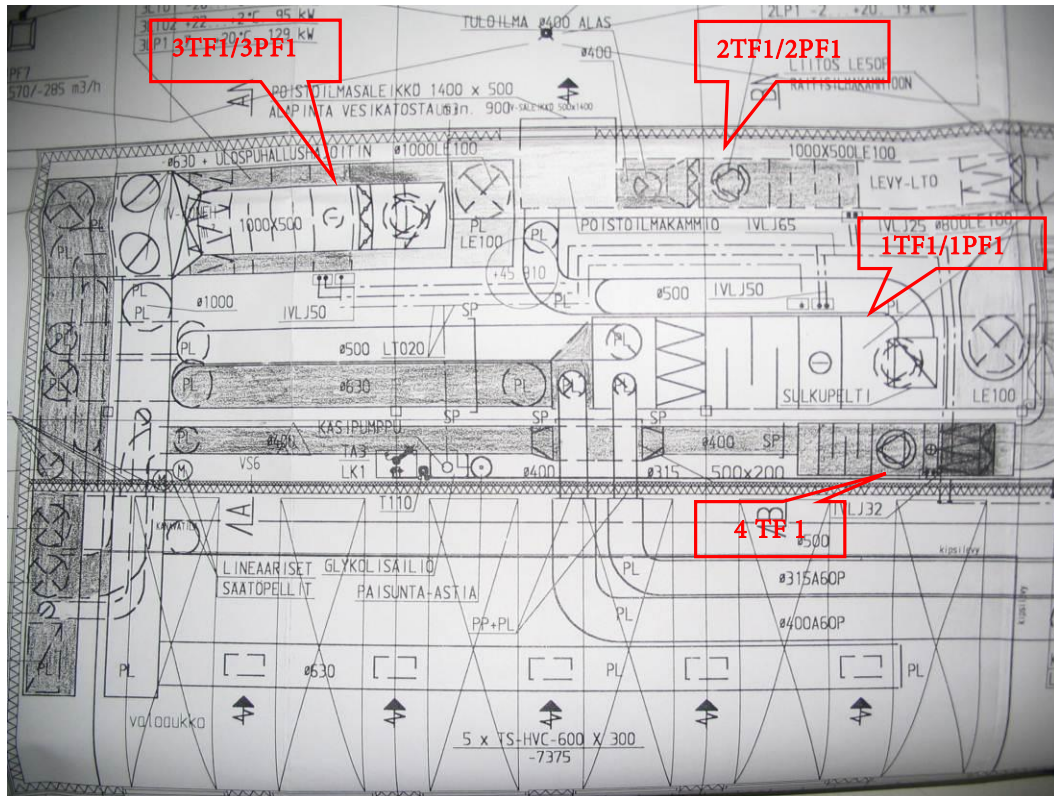
Kuva 1. Vesikatolla olevan IV-konehuoneen pohjapiirros.

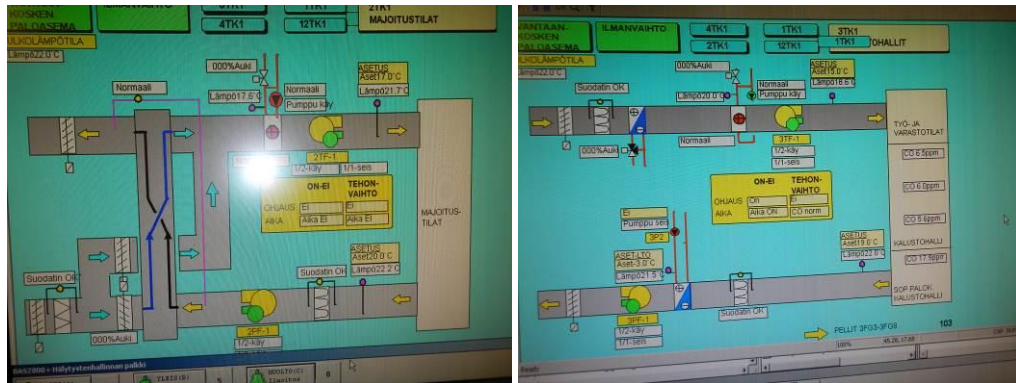
Ilmanvaihtokoneita ohjataan kiinteistön keskitetyllä rakennusautomaatiojärjestelmällä, jonka toimittaja on Satchwell. Rakennusautomaatio ohjaa tuloilmakoneiden sisäänpuhallusta poistoilman lämpötilan perusteella. Huoltomiehen kertoman mukaan rakennusautomaatiossa on ollut ongelmia pitkään, eikä heillä ole asiantuntemusta muuta kuin hälytysten kuittaukseen. Mikäli järjestelmään pitää tehdä muutoksia, niin he ilmoittavat esimiehille, jotka hoitavat automaatioasentajan paikalle tekemään muutokset. Tästä syystä ilmanvaihtokoneita ohjataan osittain käsikäyttöä, koska rakennusautomaation käyntiajat eivät toimi. Suosittelemme rakennusautomaatiojärjestelmän uusimista ja huoltomiesten kouluttamista järjestelmän ylläpitoon.

Kuvat 2-3. Ilmanvaihtokoneen toimintakaavio rakennusautomaatiojärjestelmästä.

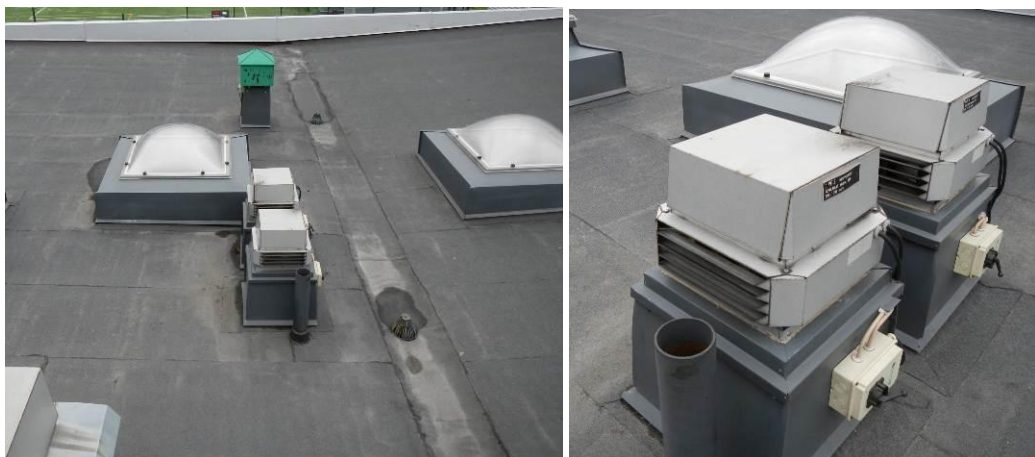
**Kuvat 37-38.** Yleiskuvat vesikatolla olevista huippuimureista.

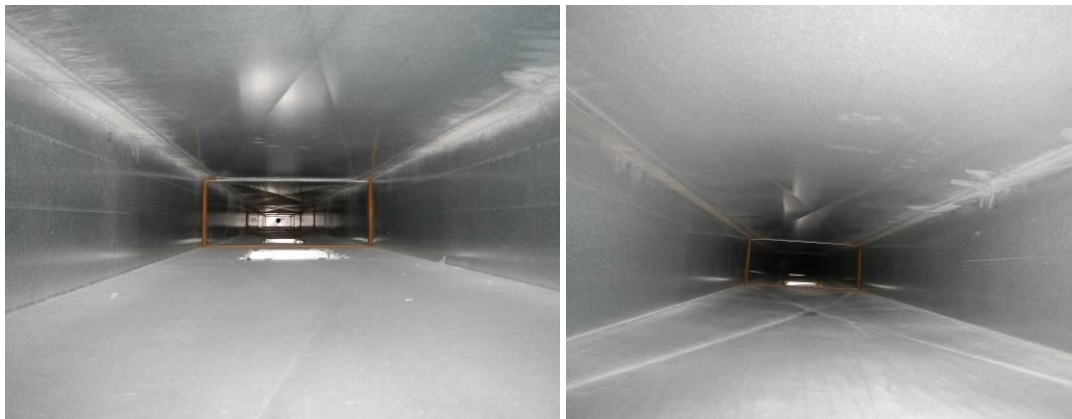
Tuloilmakanavat on rakennettu teräslevykanavista (kierresaumaputkea ja kanttikanaavaa). Käytössä olevien tietojen perusteella kiinteistön ilmanvaihtokanavat on puhdistettu noin pari vuotta sitten. Tehtyjen havaintojen perusteella ilmanvaihtokanavat ovat puhtaat, eikä välitöntä puhdistustarvetta ole. Mikäli ilmanvaihtokoneiden kammioiden korjaukset suoritetaan lähivuosien aikana, tulee tämän jälkeen ilmanvaihtokanavat puhdistaa.

*Kuvat 41-42. Poistoilmakanava ja tuloilmakanava.*

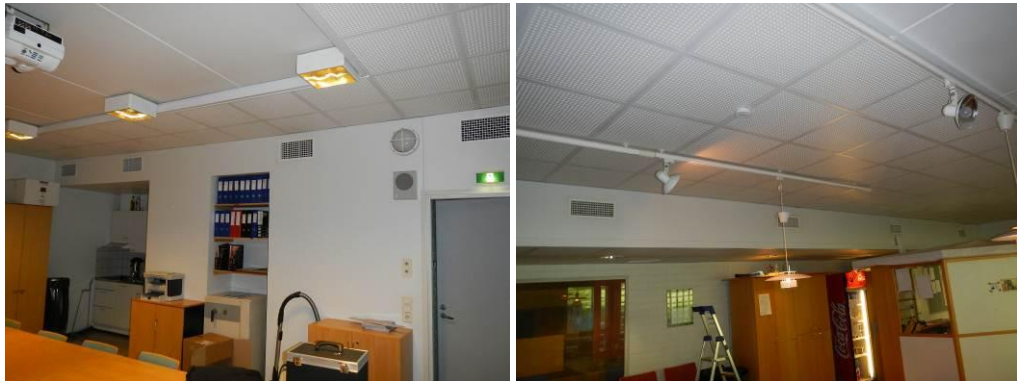
Huoneiden ilmanjakoratkaisu on seinä- ja kattopuhallus. Tulo- ja poistoilmalaitteet ovat pääosin alkuperäisiä kartioventtiileitä ja ritiläsäleikköjä. Pääte-elimet ovat täysin toimivia nykyjärjestelmässä, mutta ne ovat hieman pölyiset. Suosittelemme puhdistamaan pääte-elimet viimeistään kanavapuhdistuksen yhteydessä.

Kuvat 43-44. Tuloilman ja poistoilman pääte-elimet.

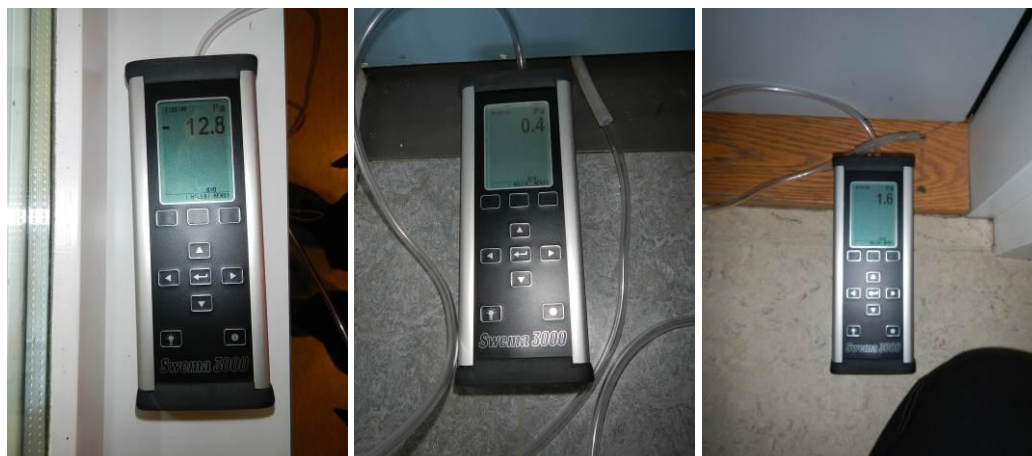
Paine-eromittaukset suoritettiin kohteessa tarkastuskäynnin aikana. Mittauksen aikana koneet olivat ohjattu käsikäytöllä  $\frac{1}{1}$  teholle. Mittauksen aikana paine-erot vaihtelivat -0,5-12,8 Pa ulkoilmaan nähden ja +0,5-16 Pa käytävään nähden. Suoritettujen ilmamäärämittausten perusteella huonetilojen ilmamäärissä on epätasaisuutta. Mittausten perusteella suosittelemme ilmamäärien tasapainottamista ilmanvaihtokoneiden korjauksen jälkeen.

Kuvat 47-48-49. Tilojen paine-eromittauksia.

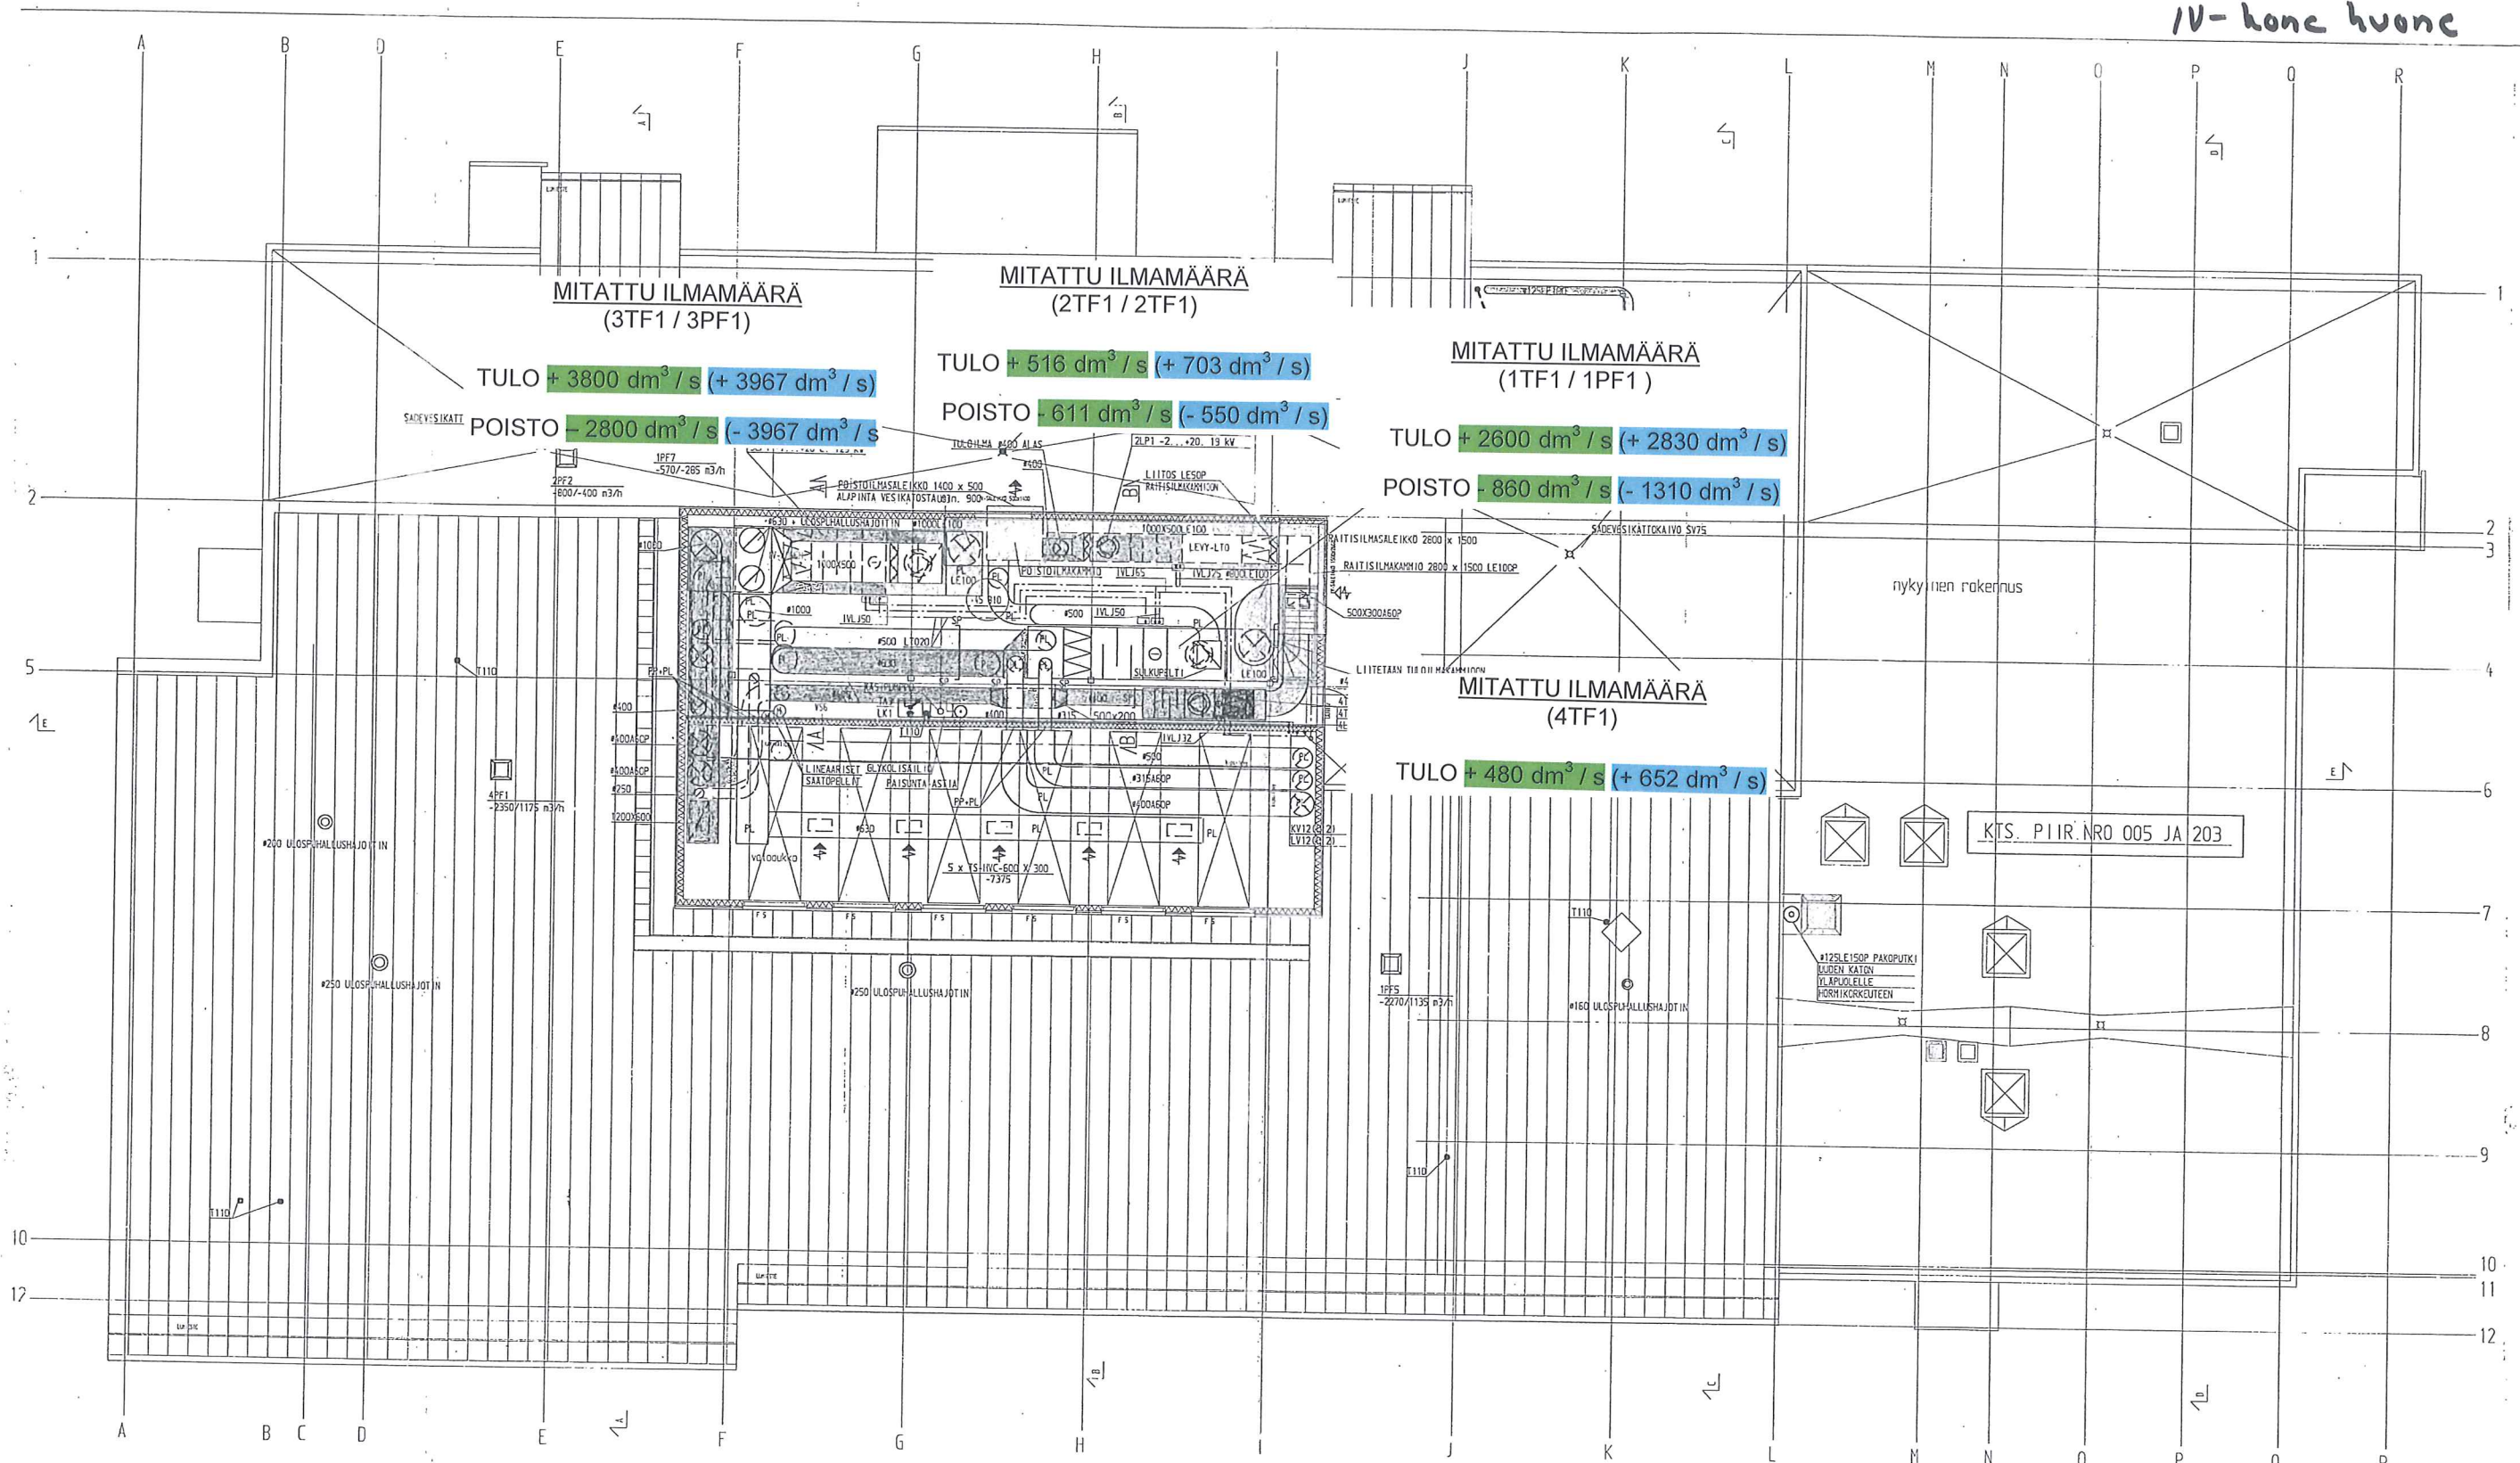
MITATTU ILMAMÄÄRÄ  
(3TF1 / 3PF1)

TULO + 3800 dm<sup>3</sup> / s (+ 3967 dm<sup>3</sup> / s)

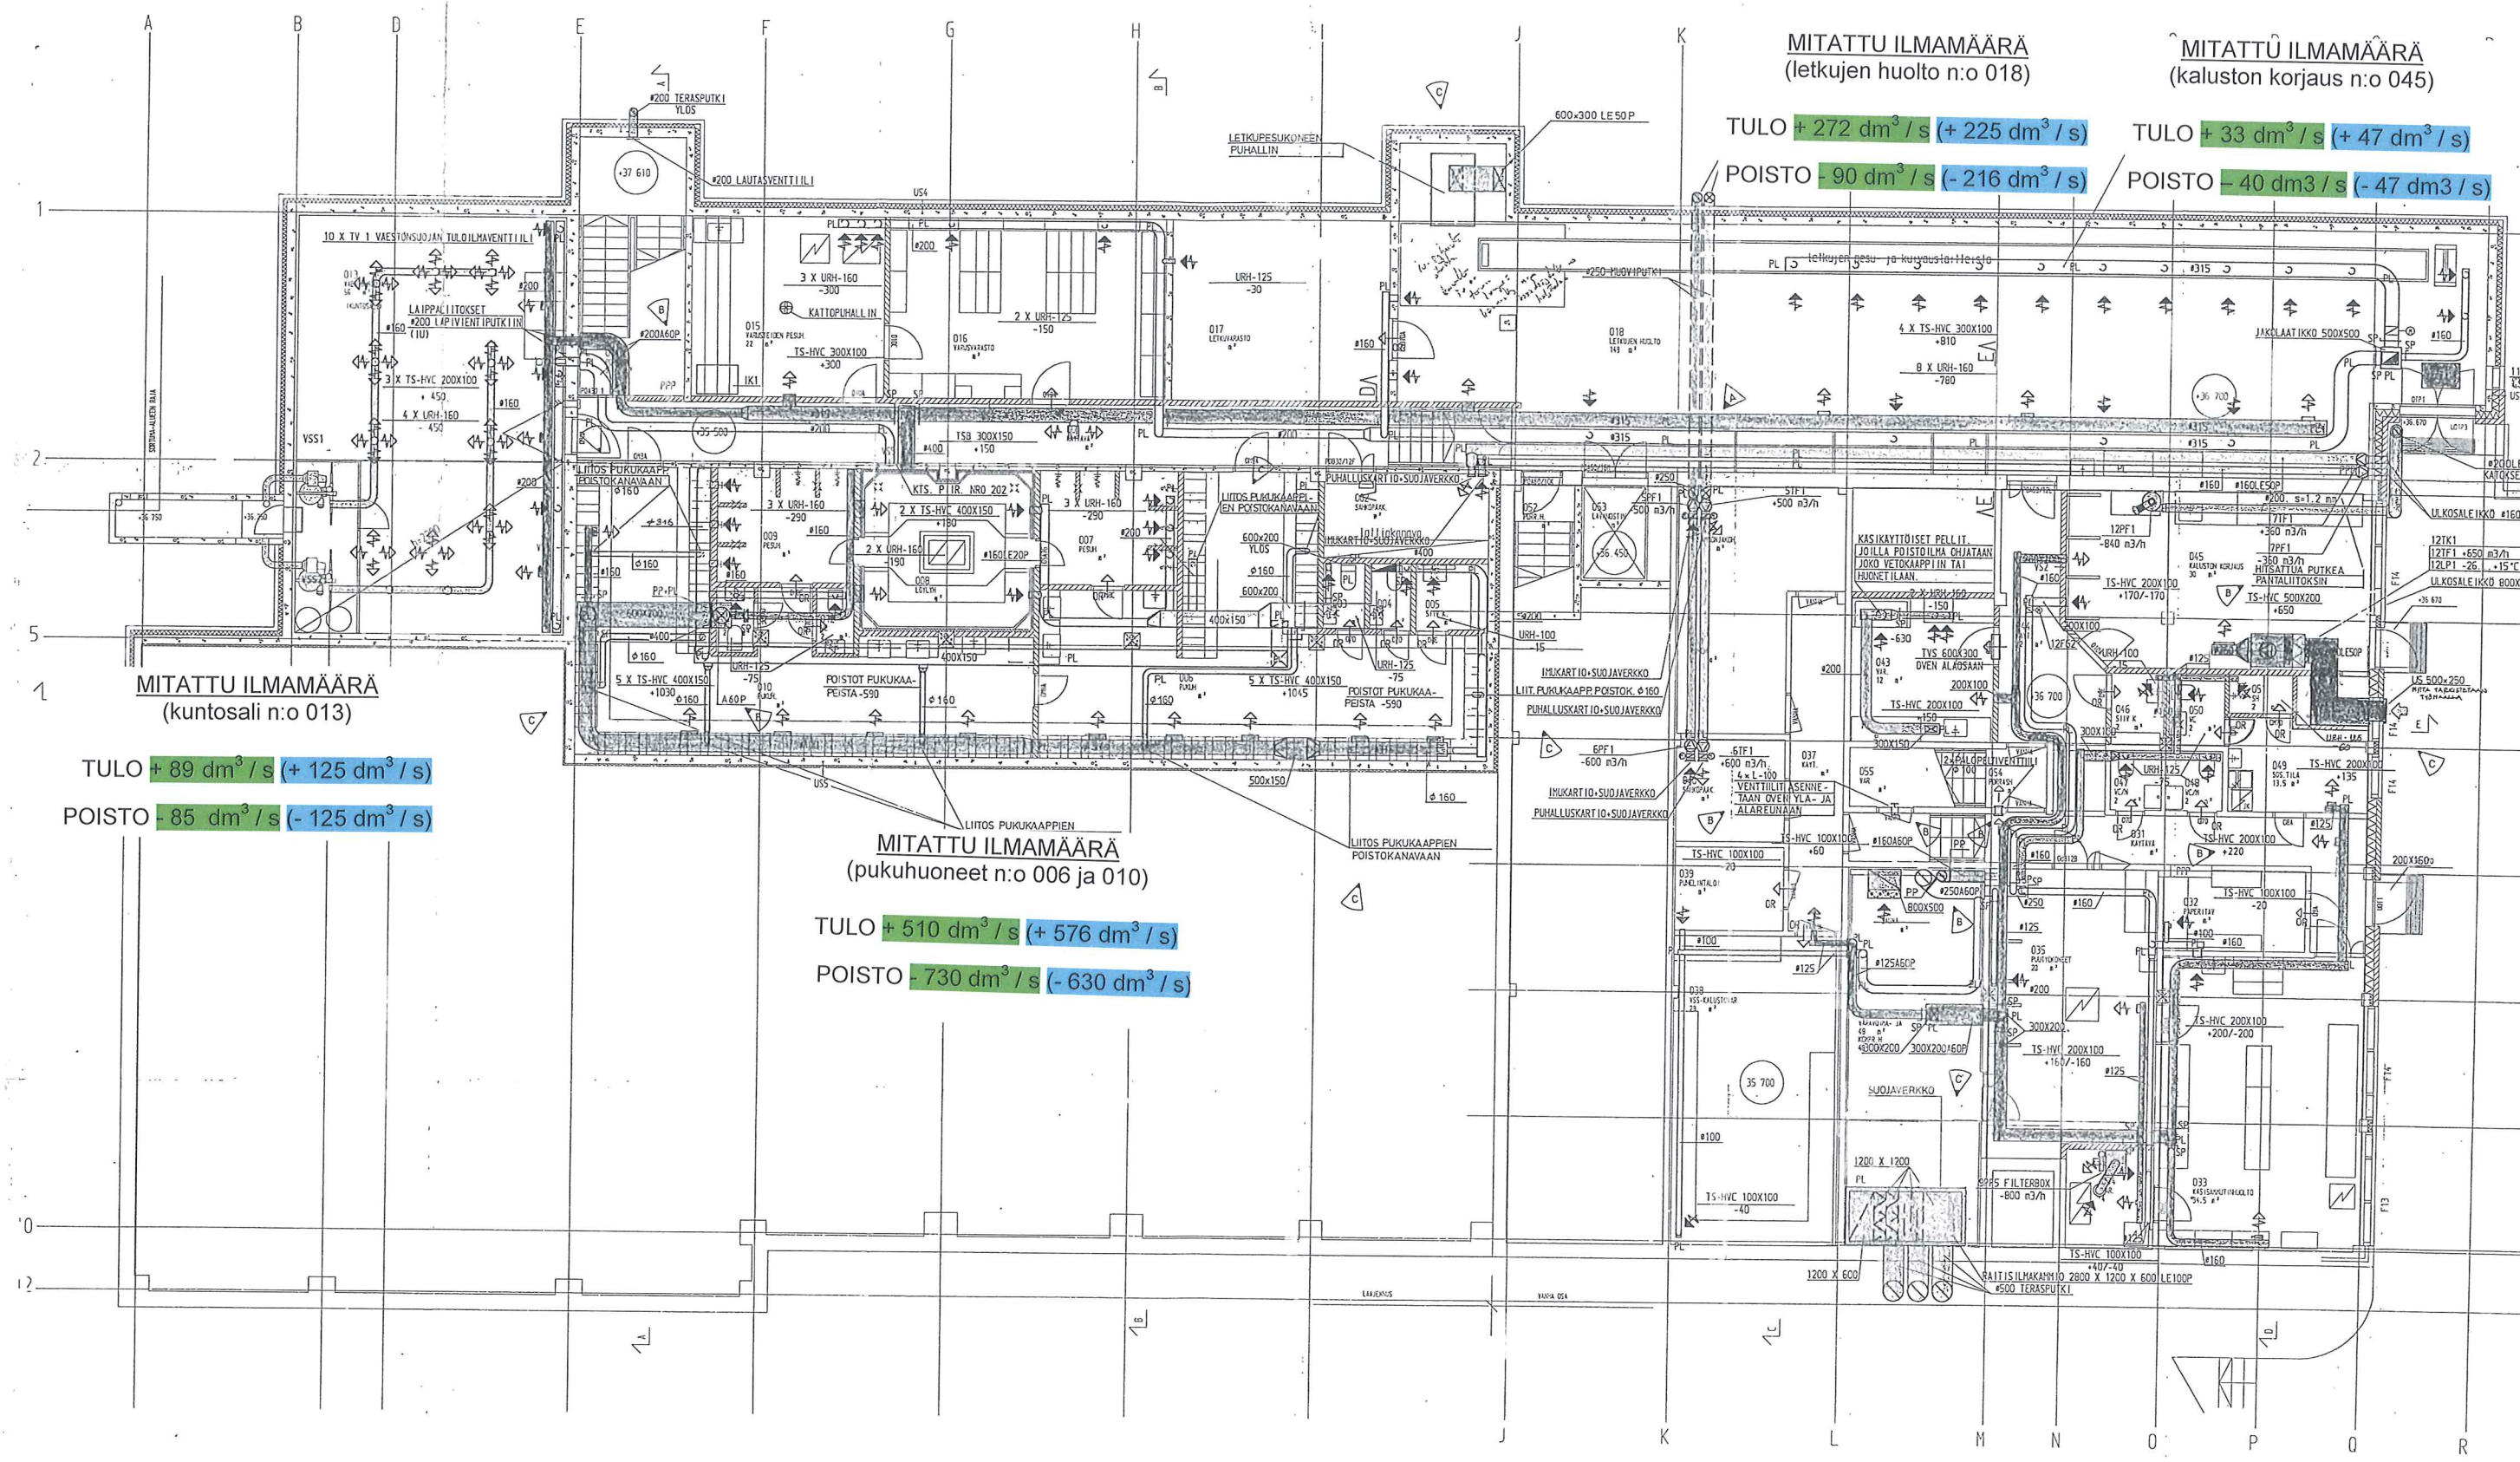
MITATTU ILMAMÄÄRÄ  
(letkujen huolto n:o 018)

MITATTU ILMAMÄÄRÄ  
(kaluston korjaus n:o 045)
