## VANTAANLAAKSON PÄIVÄKOTI

### LVIRS- TEKNINEN KUNTOARVIO

**Kuntoarvion ajankohta:** 17.5.2010  
**Raportin päiväys:** 29.6.2010  
**Tilaaajan yhteyshenkilö:** Mikko Krohn, Vantaan kaupunki, (09) 839 22377

**Kuntoarvion suorittajat:**  
Lemminkäinen Kiinteistötekniikka Oy

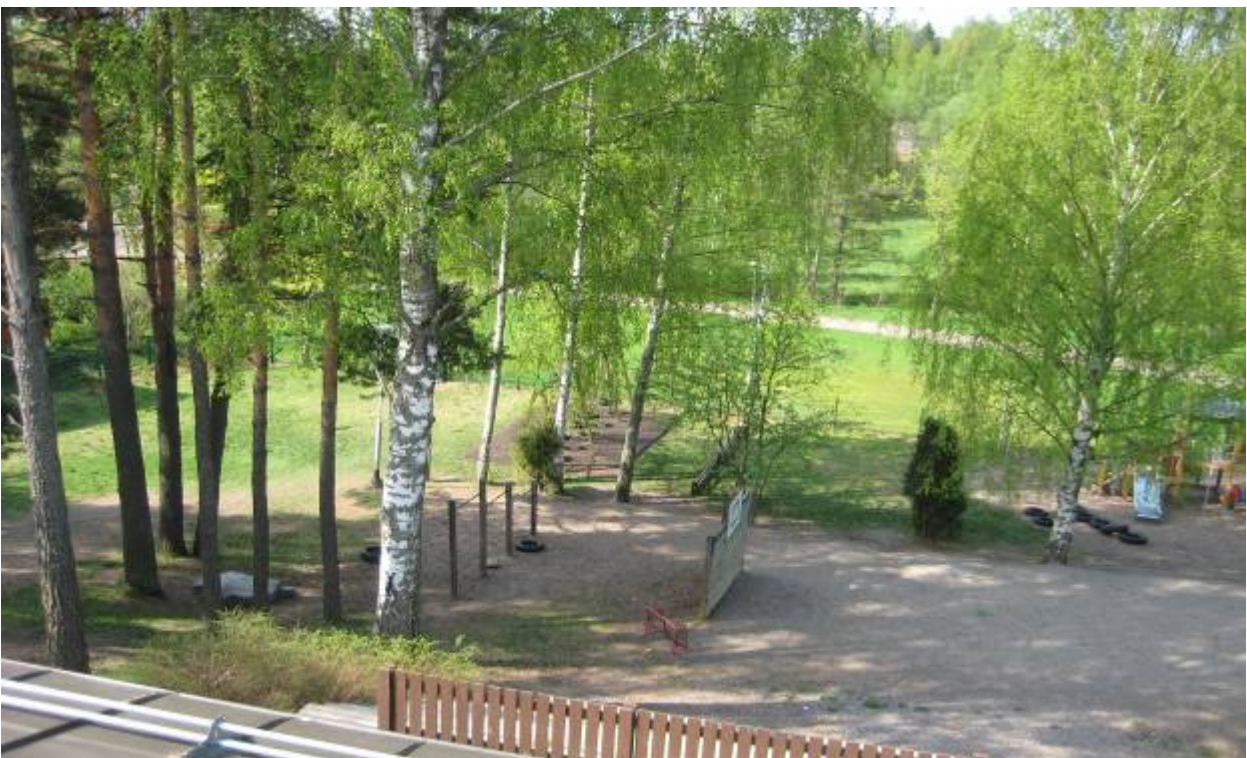
RAK-KUVA 2. Piha-alueeseen liittyy myös luonnonvarasta piha-alueita.

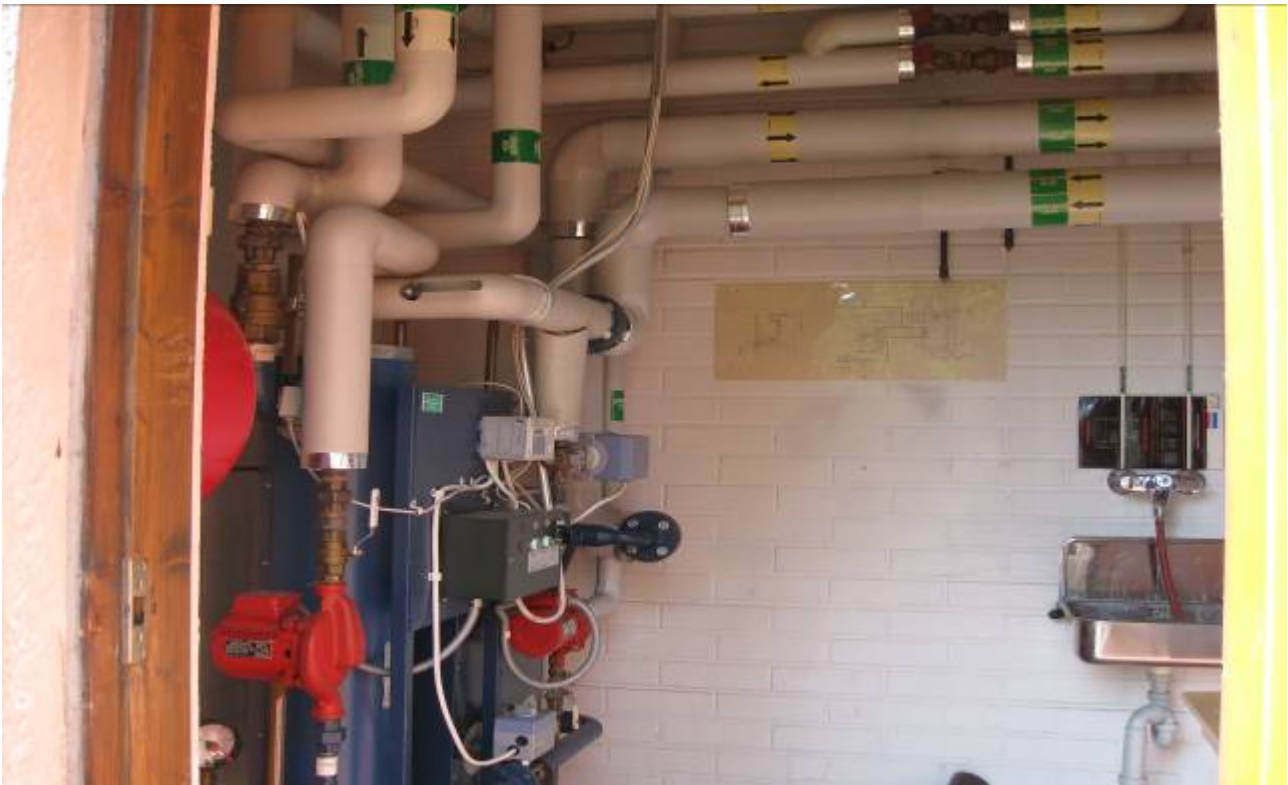
Lämmönsiirtimet sijaitsevat lämmönjakohuoneessa (LVI- kuva 1). Siirrinpaketissa on iv- / lämpöjohtoverkoston lämmönsiirrin (Parca, v. 1990 ja teho 128 kW) ja lämpimän käyttöveden siirrin (Parca, v.1990 ja teho 155 kW). Siirtimissä ei havaittu vuotoja tai muita puutteita.

LVI-kuva 1. Yleiskuva lämmönjakuhuoneesta.

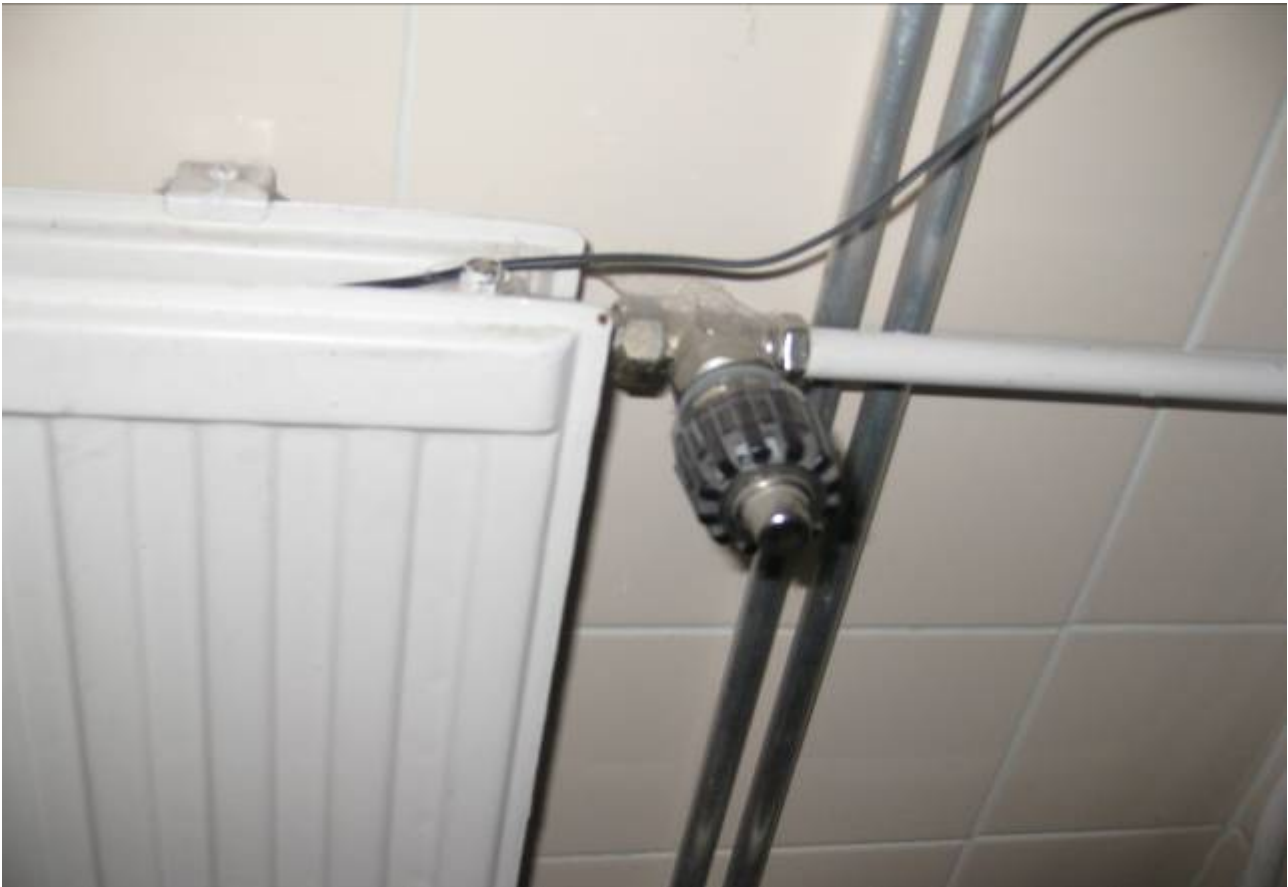
Päiväkodin lämmitys on toteutettu alkuperäisillä teräslevypattereilla. Patterit ovat teknisen ikänsä perusteella kunnossa. Lämpöpatterit on varustettu uudella osalla uudemmissa Orak-sen termostaattisilla patteriventtiileillä (LVI- kuva 2) ja vanhalla osalla vanhemmilla termostaatti- ja käsiasäätöventtiileillä (LVI- kuva 3). Patteriventtiilit ovat tyydyttävässä tai välttävissä kunnossa iästä riippuen. Patteriventtiilien uusiminen ajoittuu tarkastelujaksolle.

LVI-kuva 2. Yleiskuva vanhasta patteriventtiileistä.

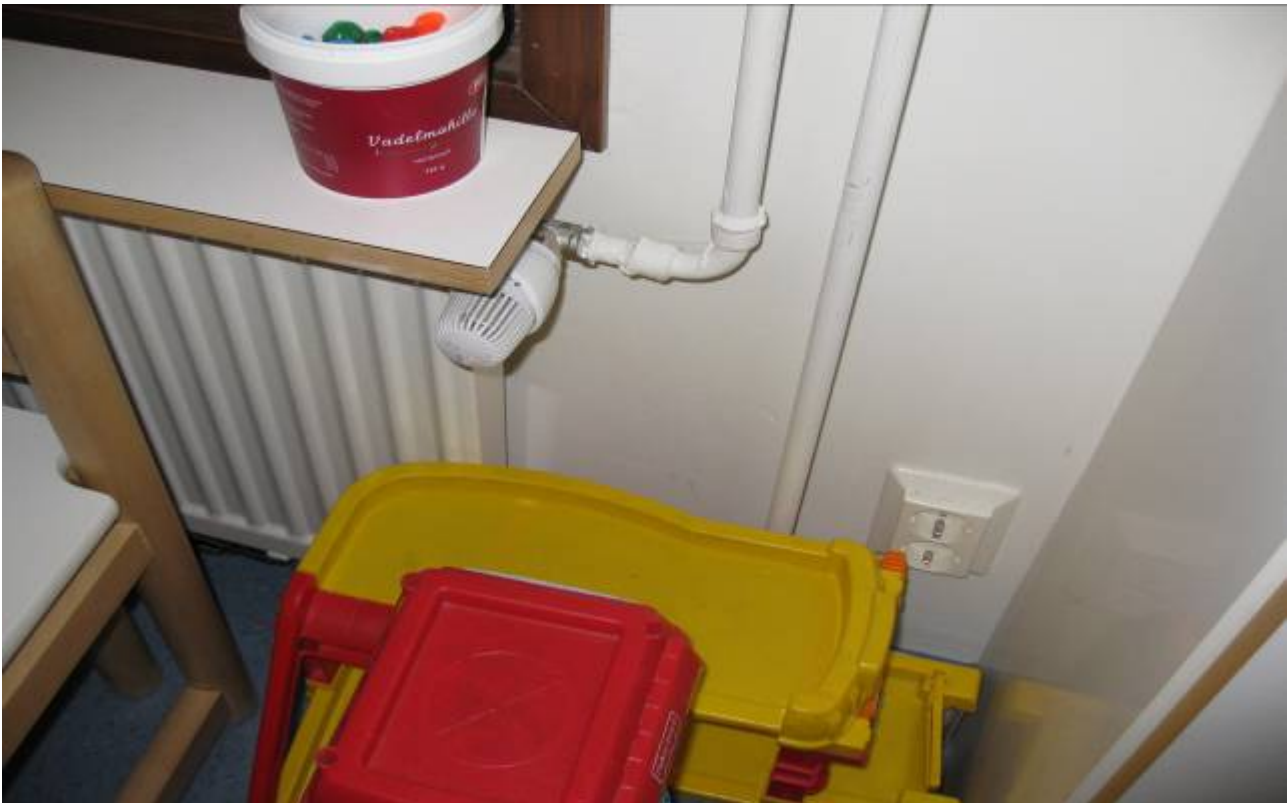
LVI-kuva 3. Yleiskuva uudesta patteriventtiileistä.

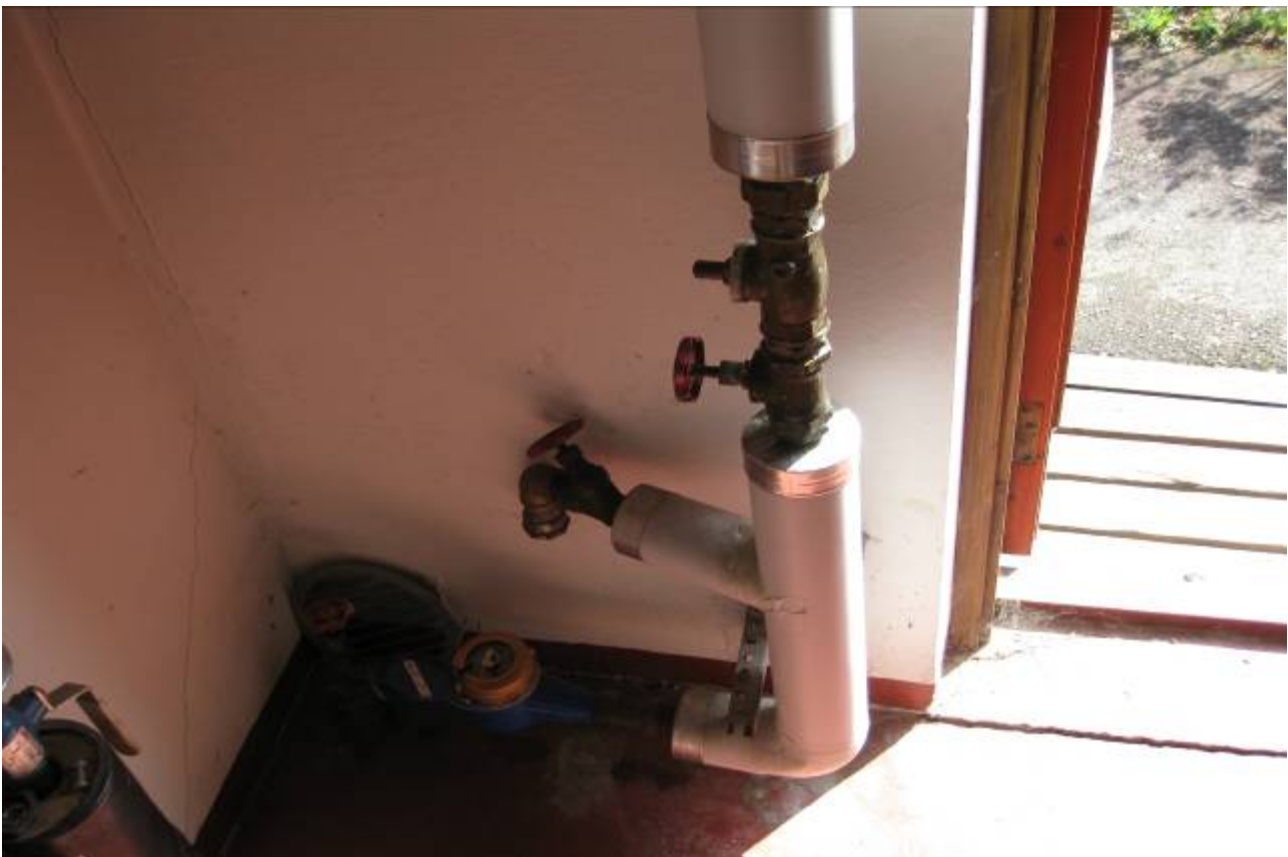
Kiinteistö on liitetty Vantaan kaupungin vesi- ja viemäriverkoston. Lämmin käyttövesi tuotetaan lämmönjakohuoneessa sijaitsevalla lämmönsiirtimellä. Vesimittari ja pääsulut sijaitsevat lämmönjakohuoneessa (LVI- kuva 4). Pääsulut ovat kunnossa.

LVI-kuva 4. Yleiskuva vesimittarista ja pääsuluista.

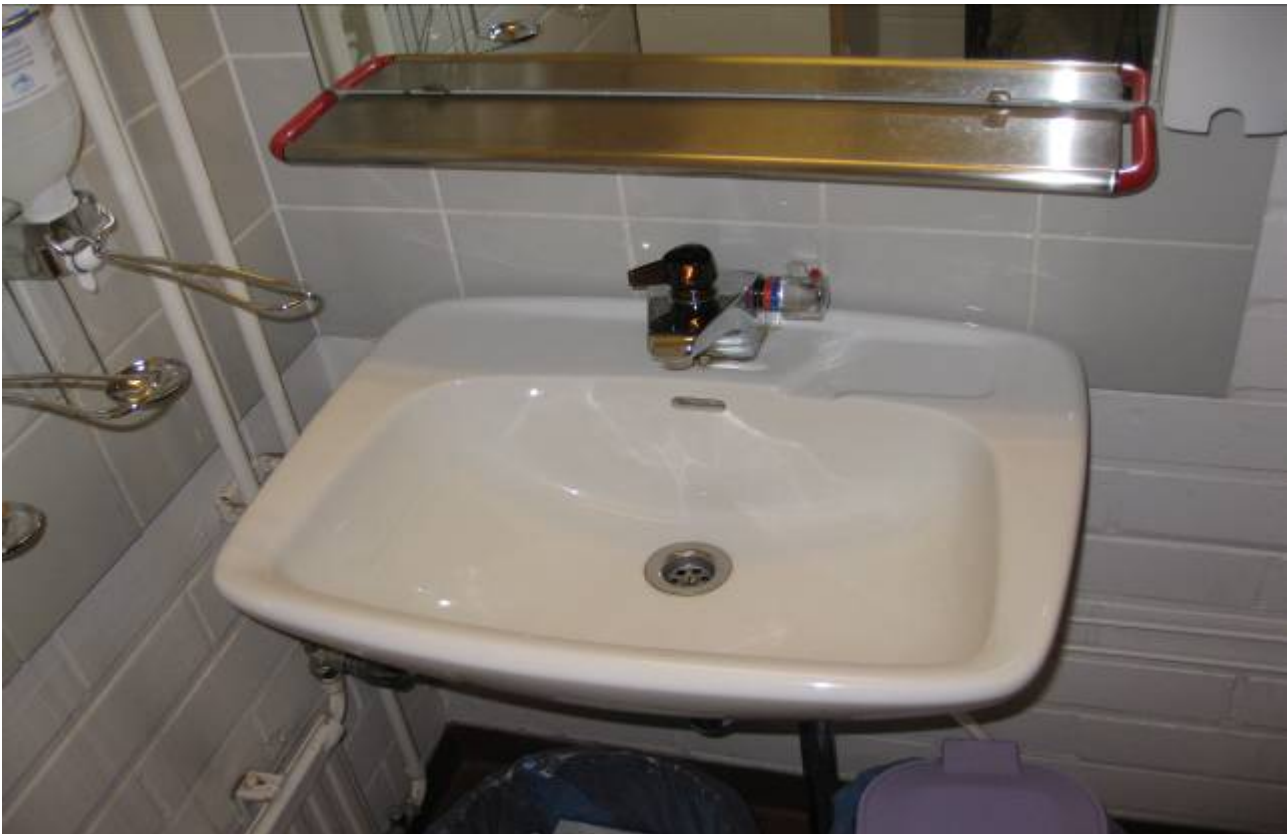
LVI-kuva 5. Yleiskuva vanhoista vesikalusteista.

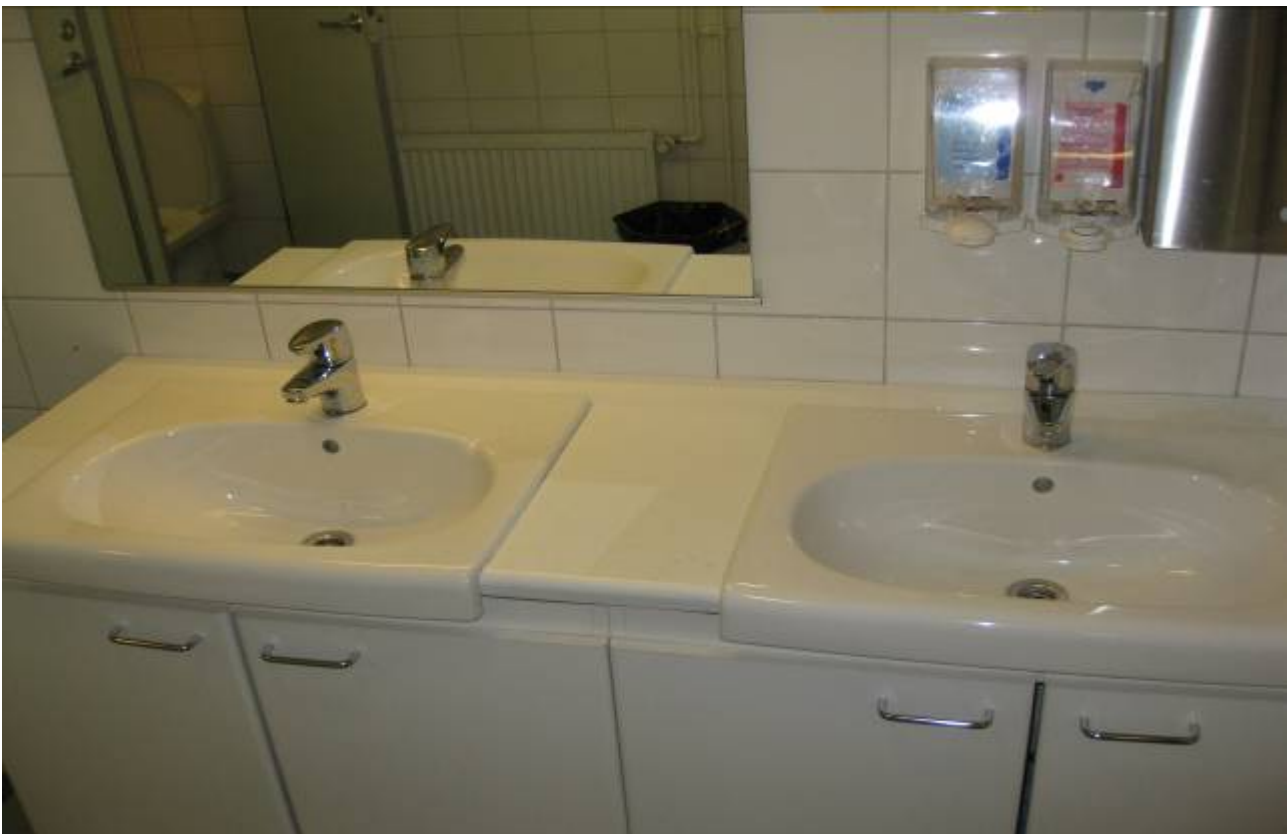
LVI-kuva 6. Yleiskuva uusista vesikalusteista.

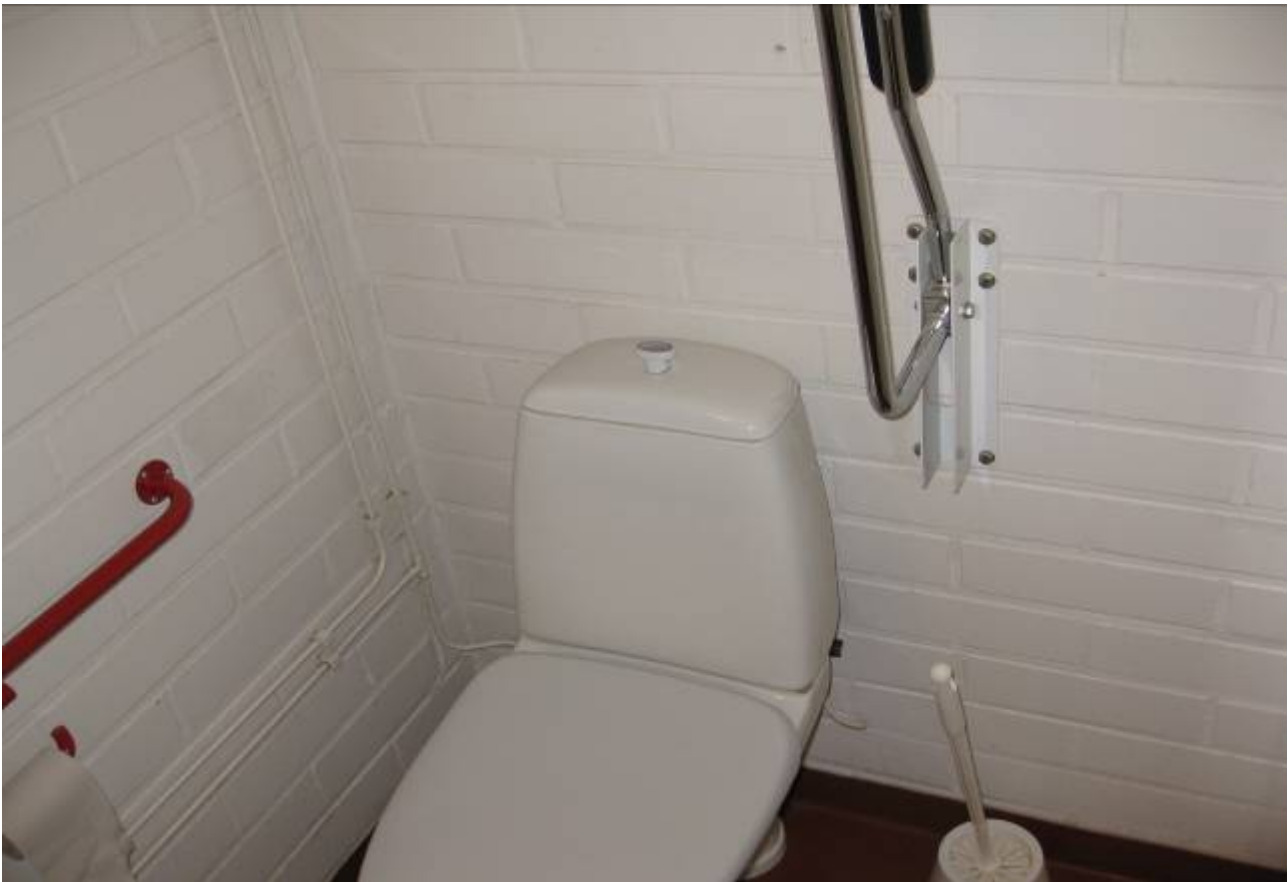
LVI-kuva 7. Yleiskuva vanhoista wc-istuimista.

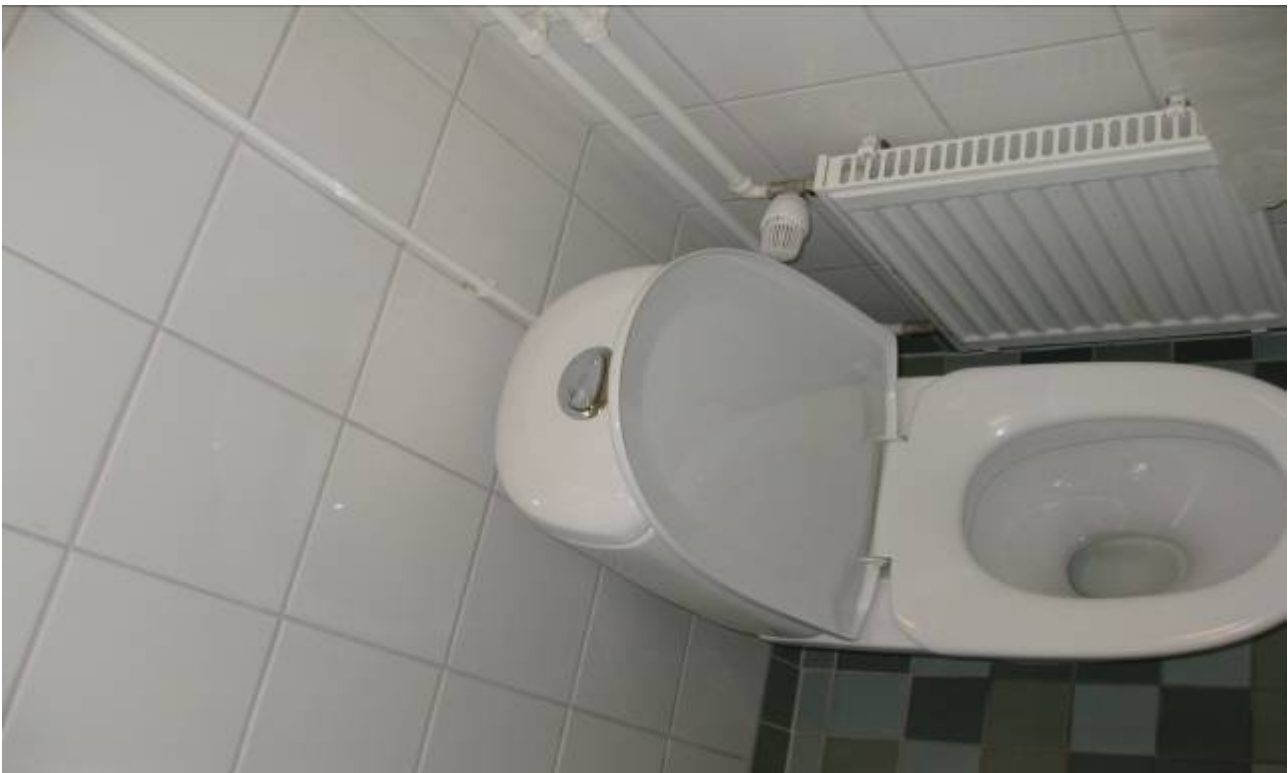
LVI-kuva 8. Yleiskuva uusista wc-istuimista.

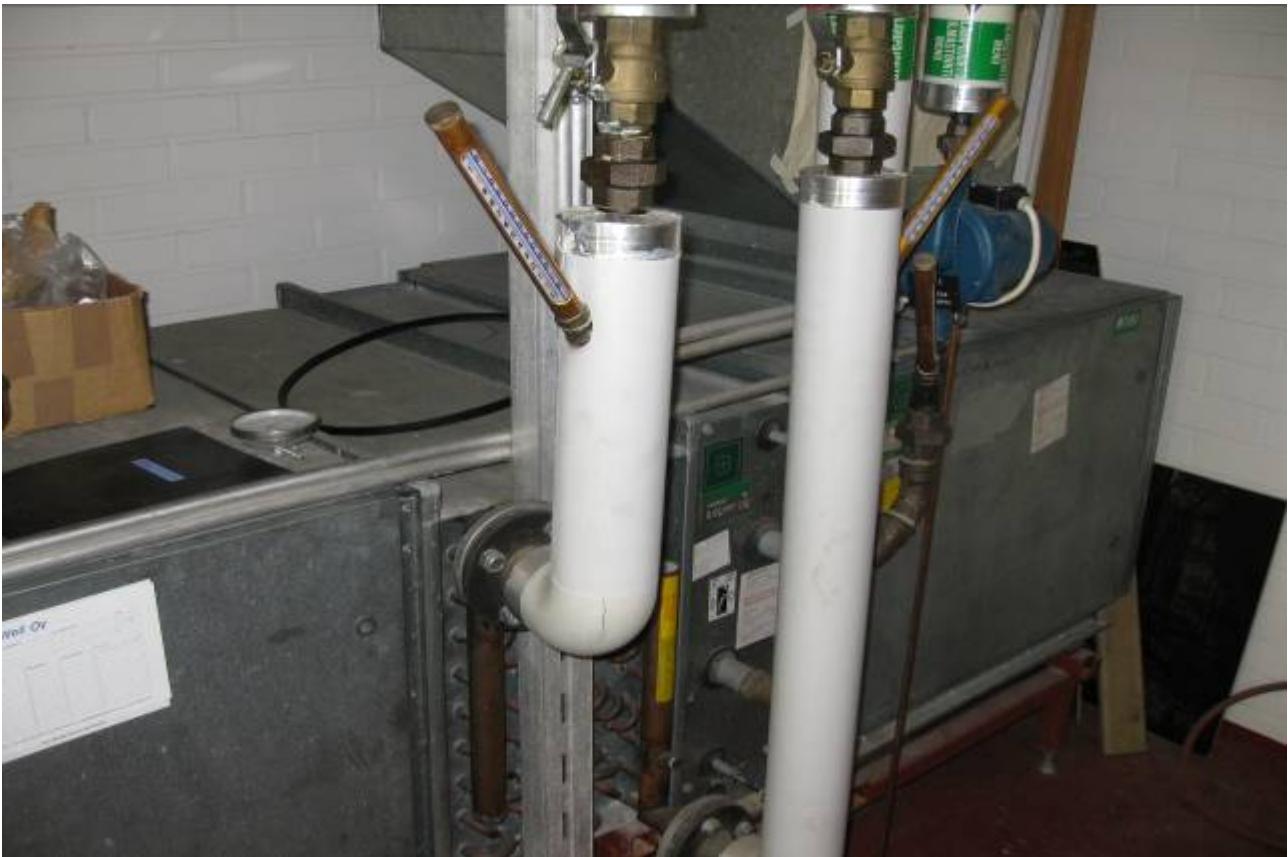
LVI-kuva 9. Yleiskuva vanhasta IV- koneesta.

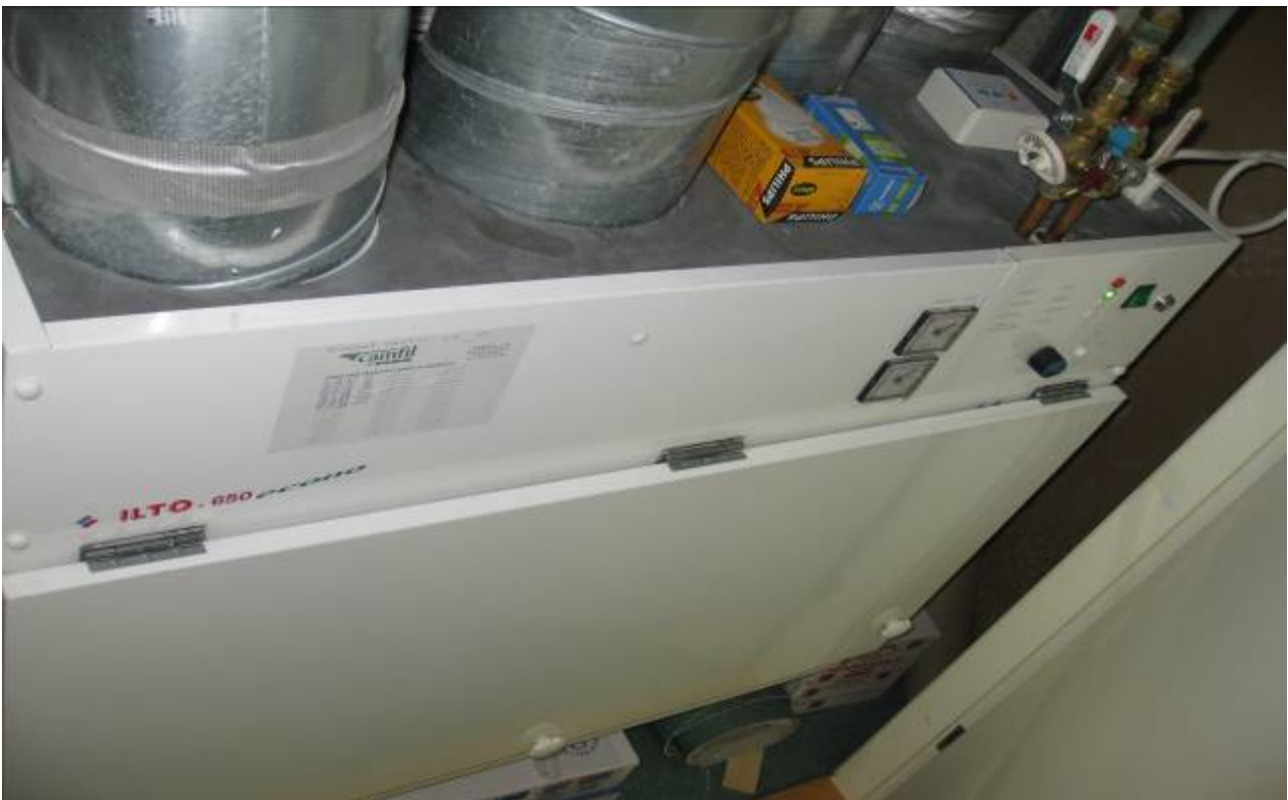
LVI-kuva 10. Yleiskuva uudesta IV- koneesta.

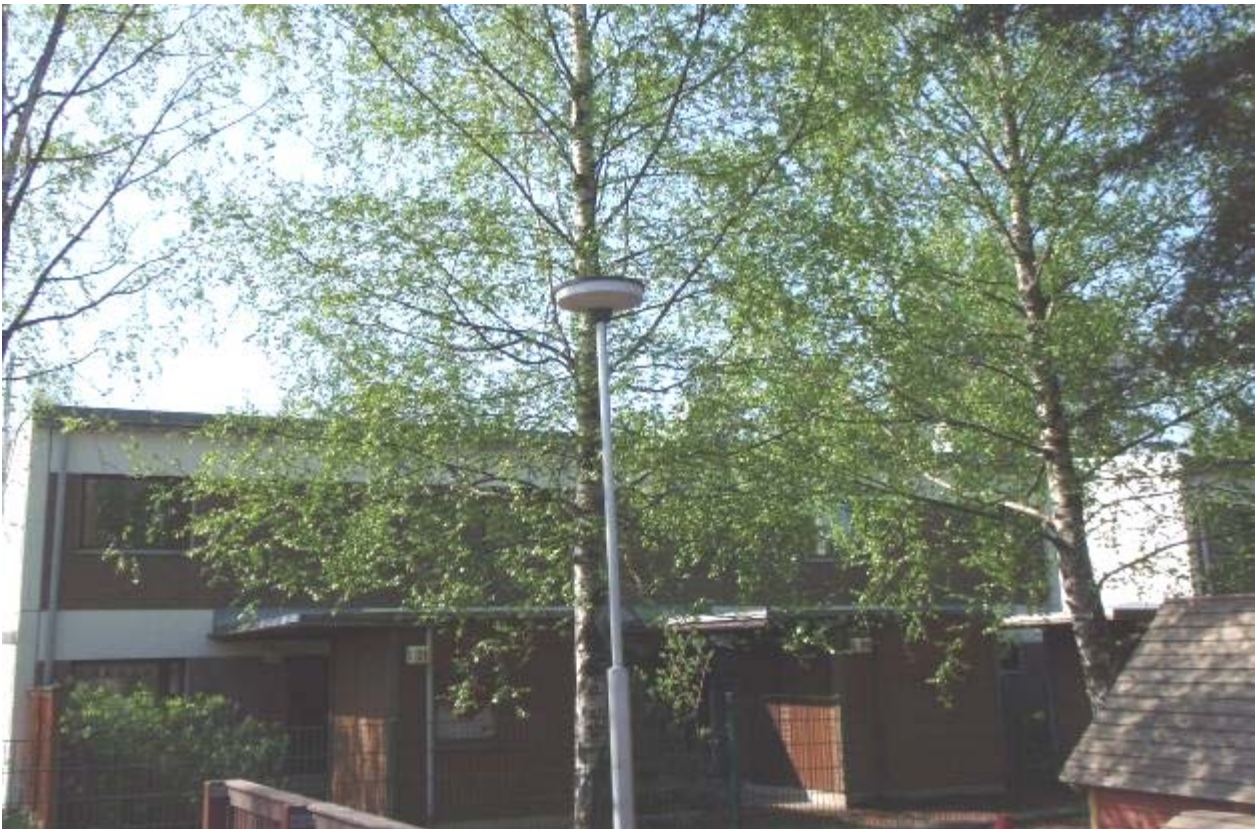
Rakennuksen sisäänkäyntien yhteyteen räystäslippoihin on asennettu valaisimet, joissa on valonlähteenä hehkulamput (S-KUVA 1). Piha-alueella on pylväsvalaisimia, joissa valonlähteenä ovat HQL- lamput, pylväisiin on lisätty halogeenivalonheittäjiä. Pylväät ovat 4 m korkeita al/teräs- pylväitä (S-KUVA 2).

S-KUVA 2. Pylväsvalaisin

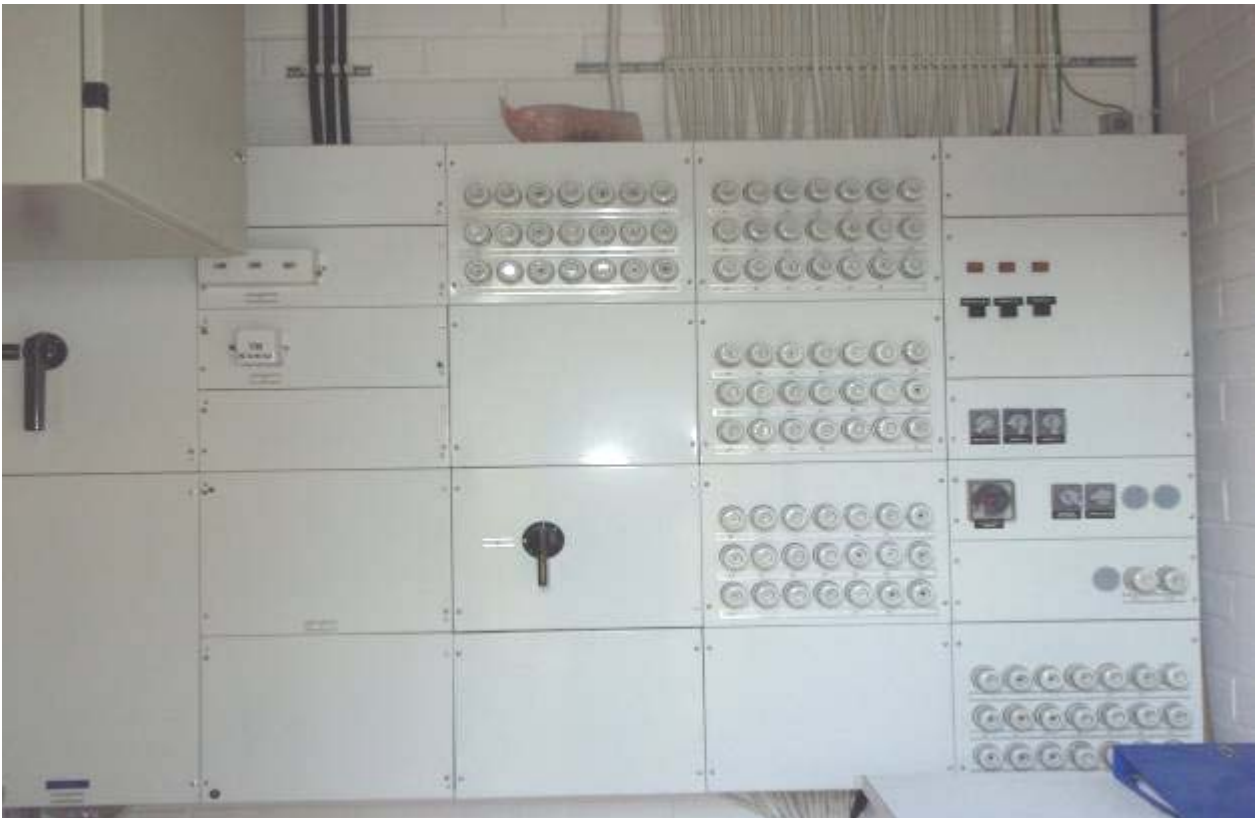
Sähköpääkeskus on sijoitettu tekniseen tilaan omaan huoneeseensa. Pääkeskus on mallia Keskusryhmä 250A tulppavarokekeskus (S-KUVA 3). Pääkeskuksen pääsulakkeet ovat 3x125A. Pääkeskuksen yhteydessä on kiinteistökeskus.

S-KUVA 3. Sähköpääkeskus

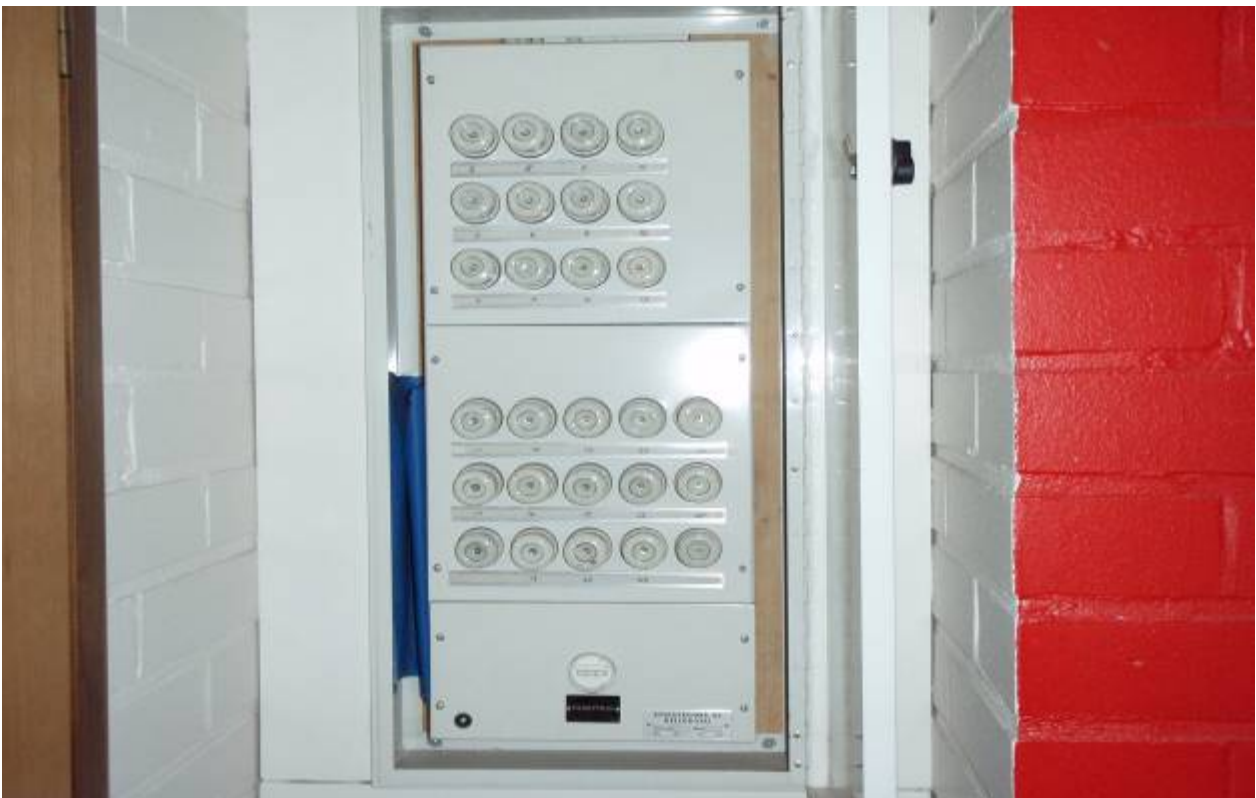
Ryhmäkeskus JK1 on sijoitettu käytävälle komeroon, keskus on mallia Keskusryhmä 25A tulppavarokekeskus (S-KUVA 4).

S-KUVA 4. Ryhmäkeskus

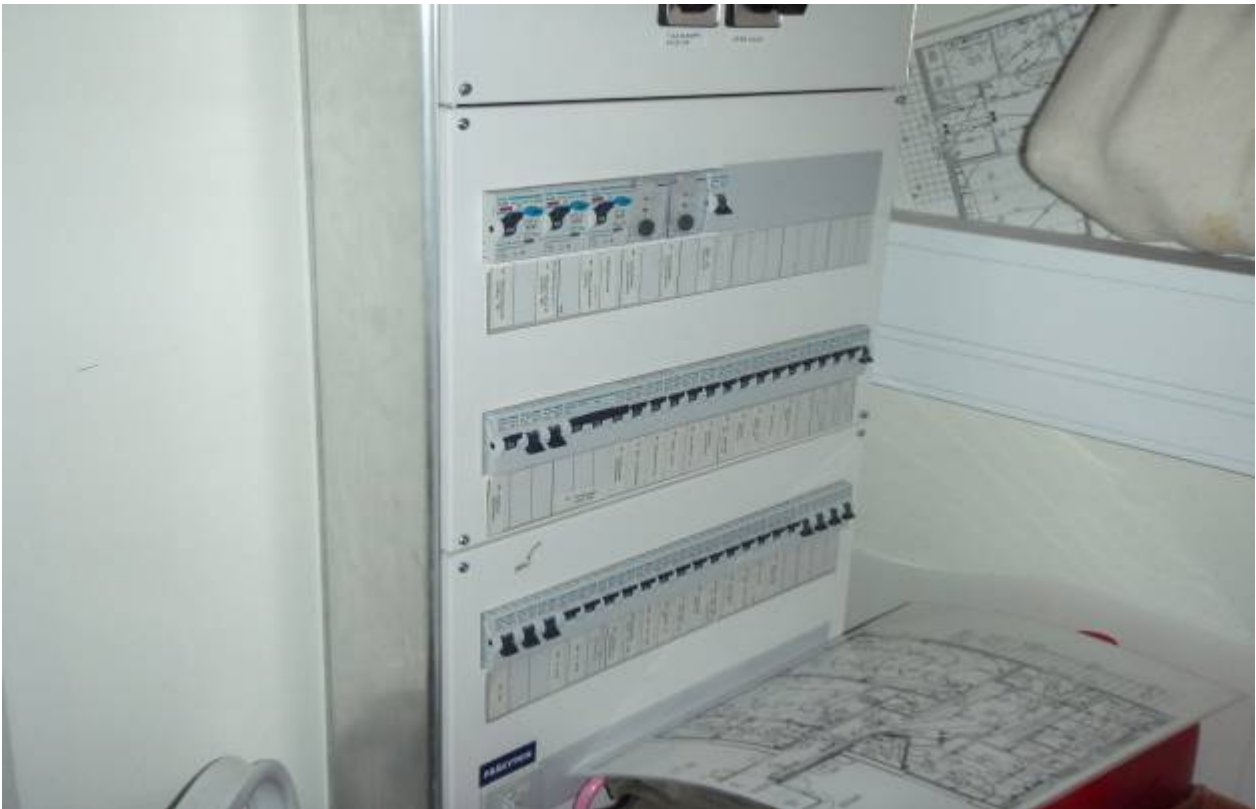
Uuden osan ryhmäkeskus on asennettu varastoon, keskus on mallia A.Urho 63A. Keskukseen varustukseen kuuluvat vikavirtasuojakytkimet (S-KUVA 5).

S-KUVA 5. Uuden osan ryhmäkeskus

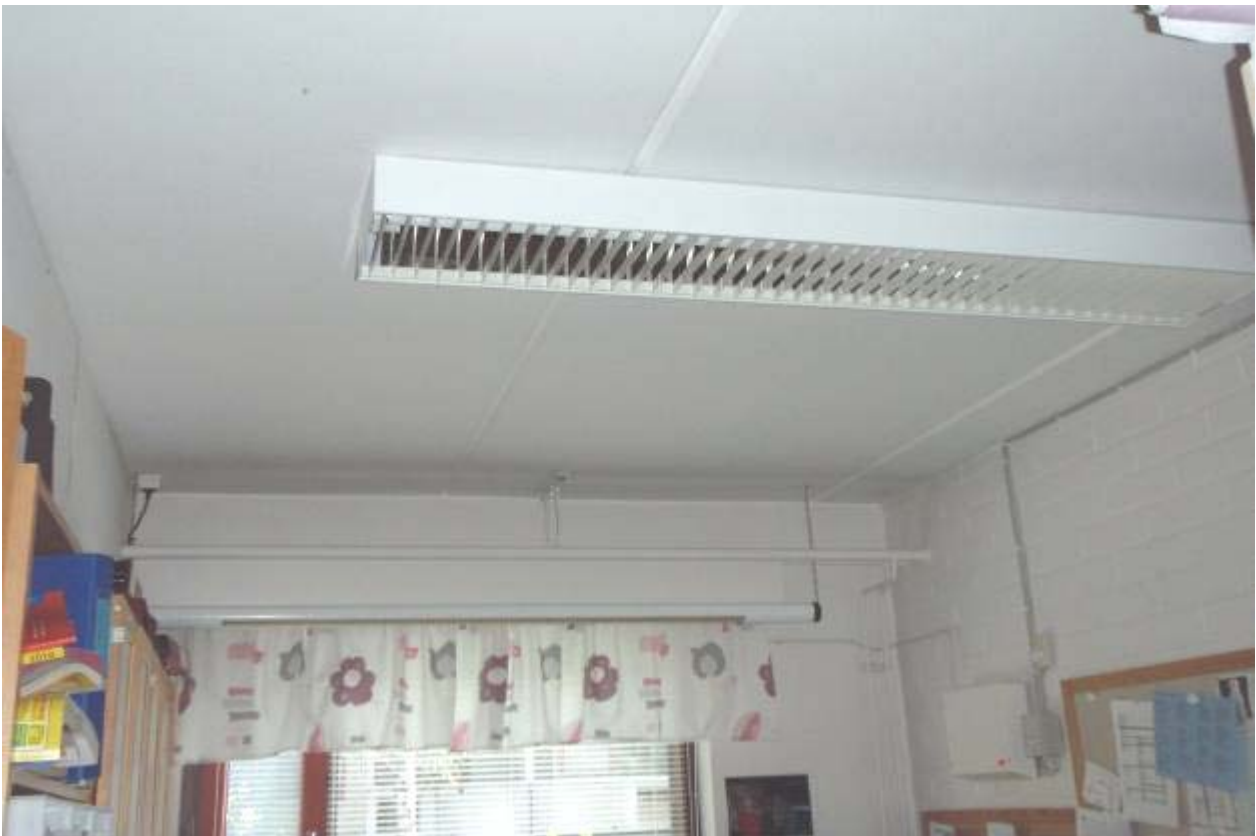
Huoneiden valaisimet ovat 1x36/58W loistelamppuvalaisimia, valaisimet on asennettu pinta/ripustus asennuksena (S-KUVA 6).

S-KUVA 6. Huoneiden valaisimet

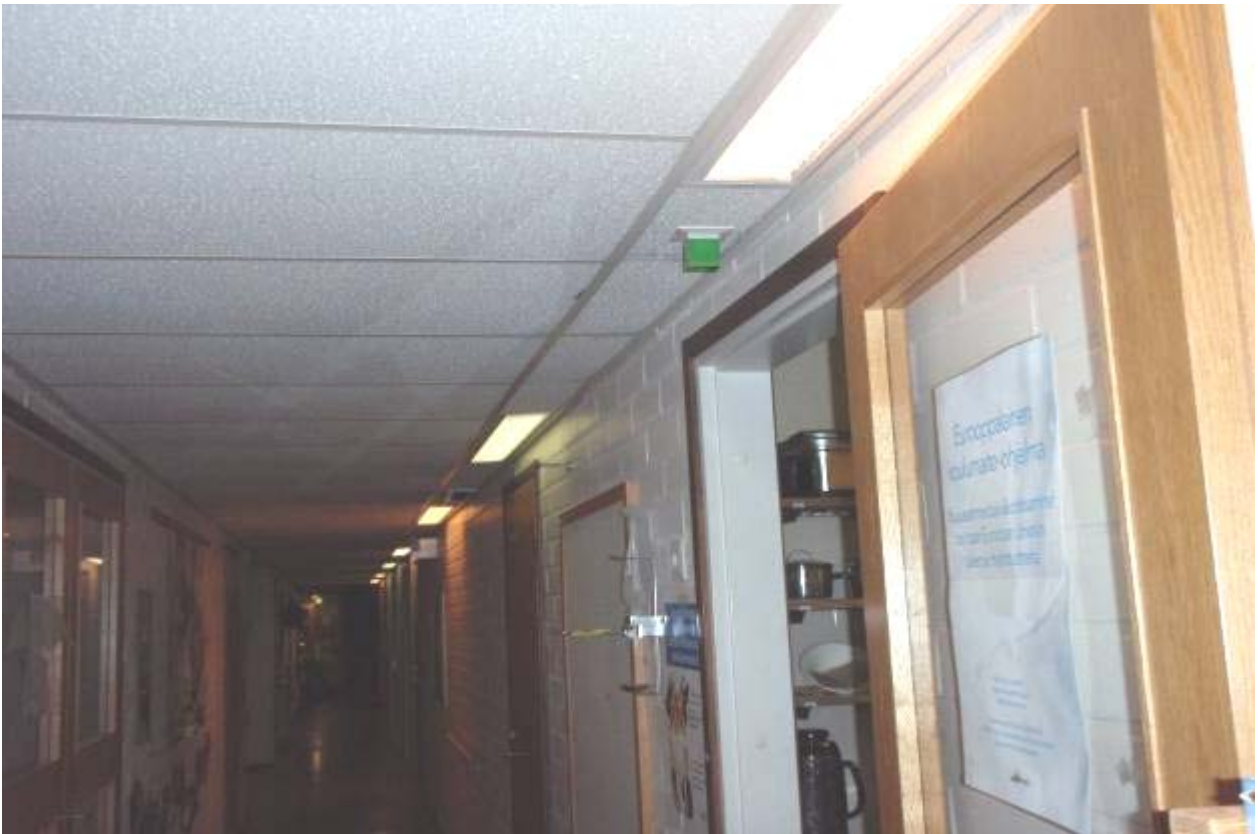
Käytävä ja aulatilojen valaisimet ovat loistelamppuvalaisimia, valaisimet on asennettu alakattoon (S-KUVA 7). Uuden osan valaisimet ovat PL- lamppuvalaisimia.

S-KUVA 7. Käytävän valaistus alkuperäinen osa

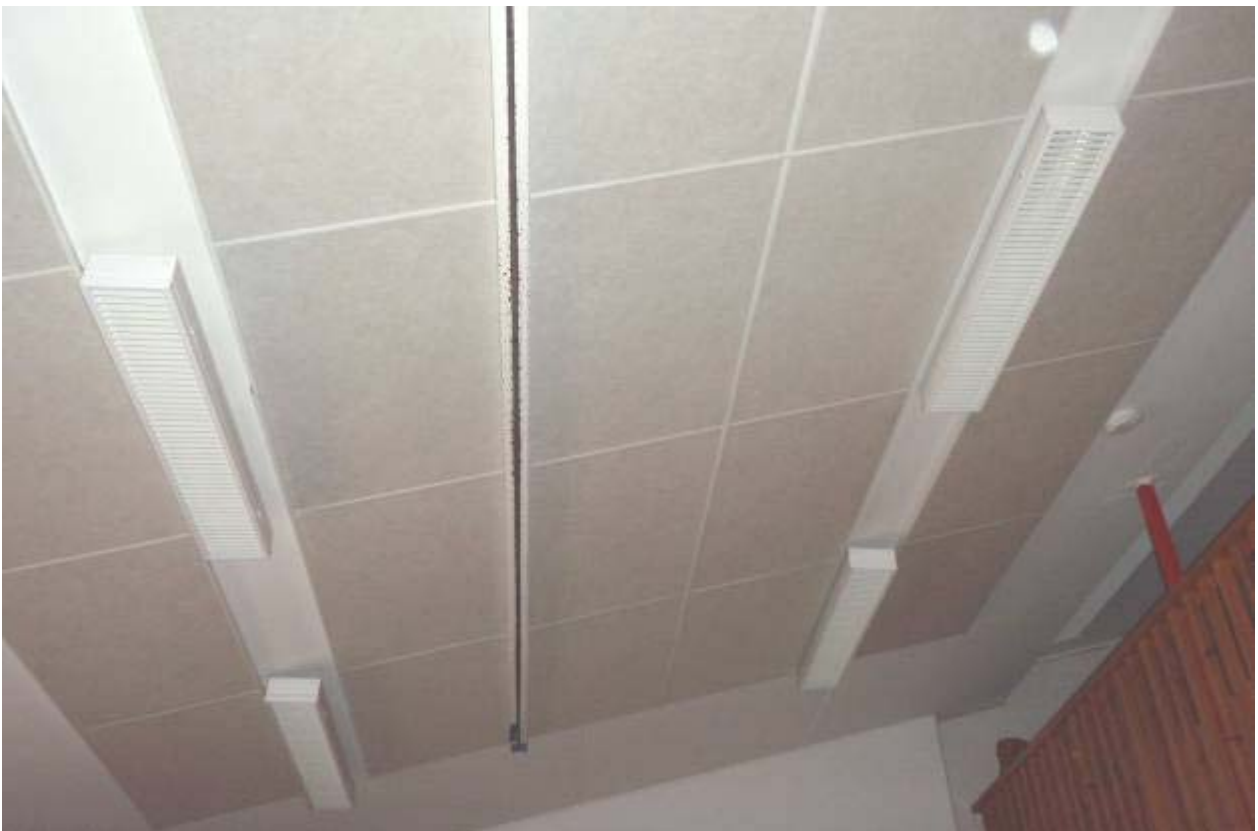
Sali ja huonetiloissa on pinta-asennettuja loistelamppuvalaisimia (S-KUVA 8).

S-KUVA 8. Salin valaistus

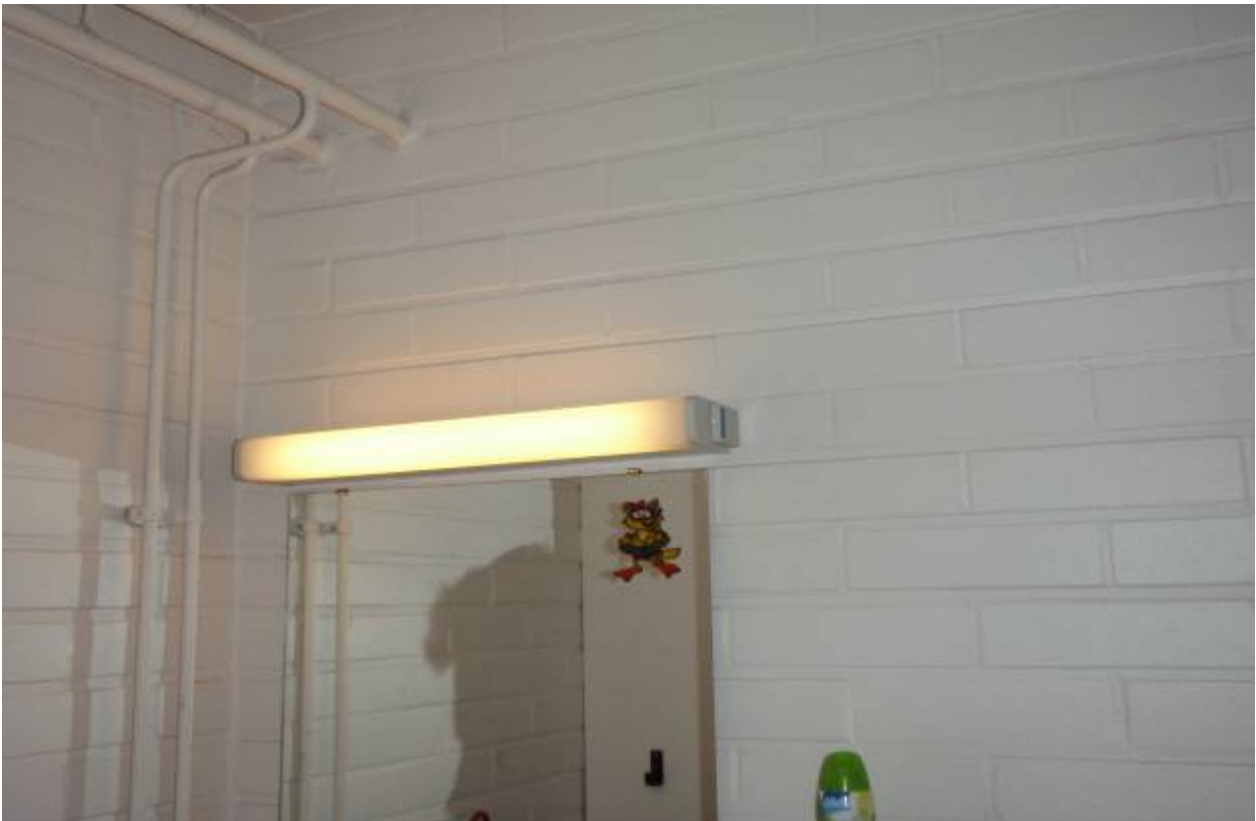
WC-tilojen valaisimet ovat 1x36W loistelamppuvalaisimia ja PL- lamppuvalaisimia (S-KUVA 9).

S-KUVA 9. WC- tilojen valaistus

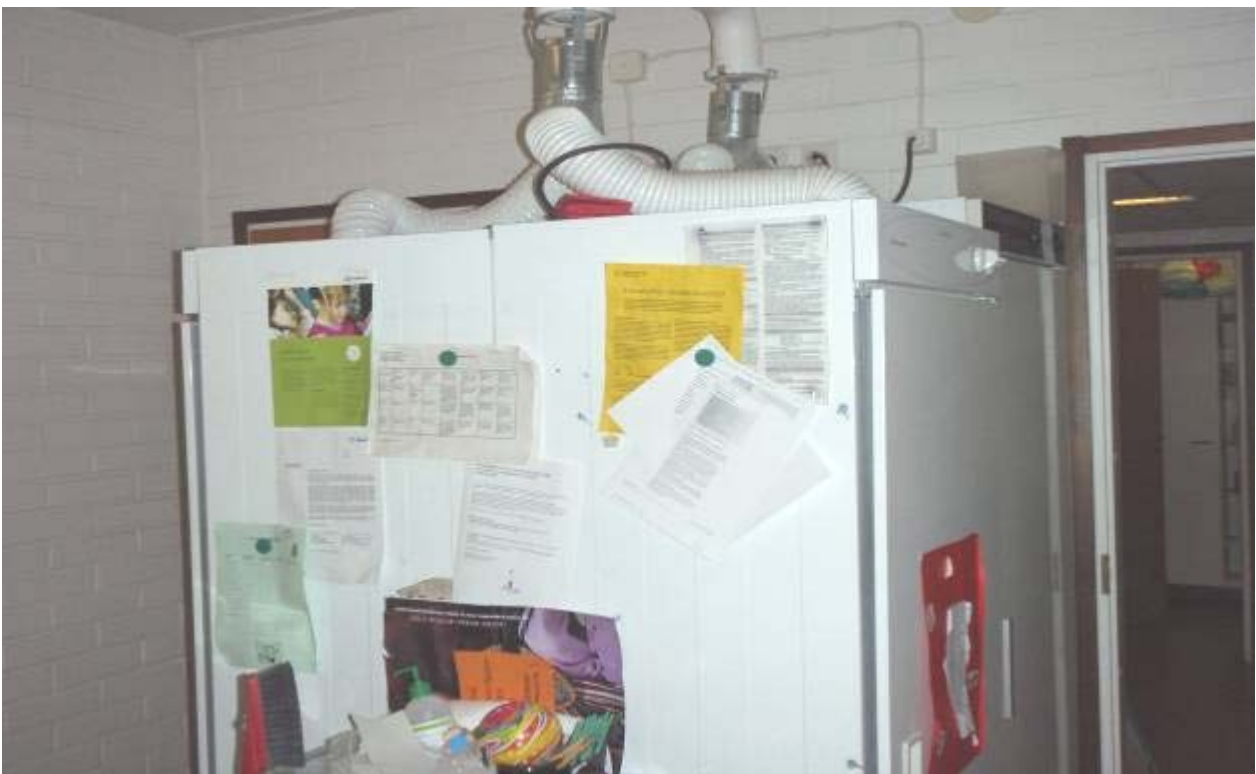
Päiväkodin tuulikaappeihin on asennettu kuivauskaappeja jotka ovat mallia Lival ja Husvarna (S-KUVA 10). Laitteet ovat tyydyttävässä kunnossa.

S-KUVA 10. Kuivauskaapit

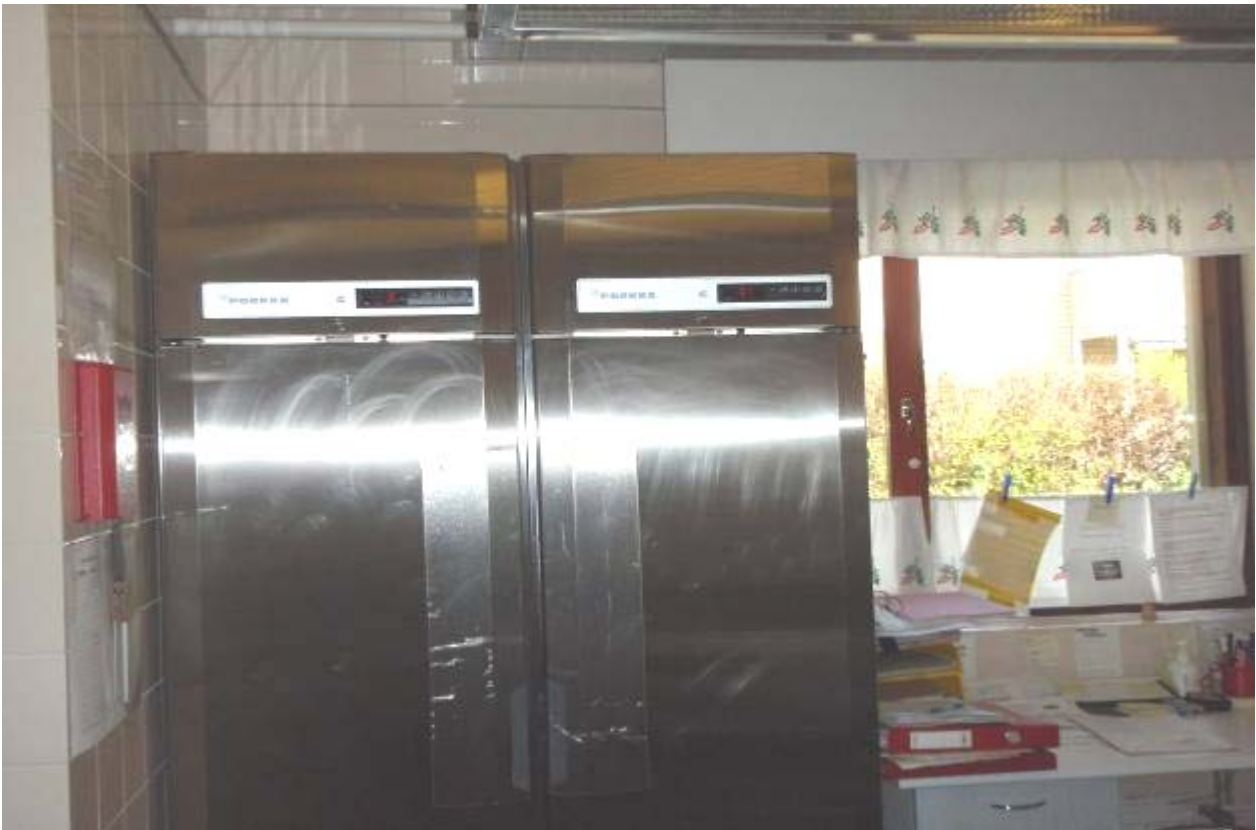
Keittiön kylmälaitteet ovat mallia Porkka ja huurre, lämpökojeet ovat mallia Electrolux, Hackman ja Metos, astianpesukone on mallia Electrolux (S-KUVA 11).

S-KUVA 11. Keittiön kylmälaitteet
