## VANTAANLAAKSON PÄIVÄKOTI

### LVIRS- TEKNINEN KUNTOARVIO

**Kuntoarvion ajankohta:** 17.5.2010  
**Raportin päiväys:** 29.6.2010  
**Tilaaajan yhteyshenkilö:** Mikko Krohn, Vantaan kaupunki, (09) 839 22377

**Kuntoarvion suorittajat:**  
Lemminkäinen Kiinteistötekniikka Oy

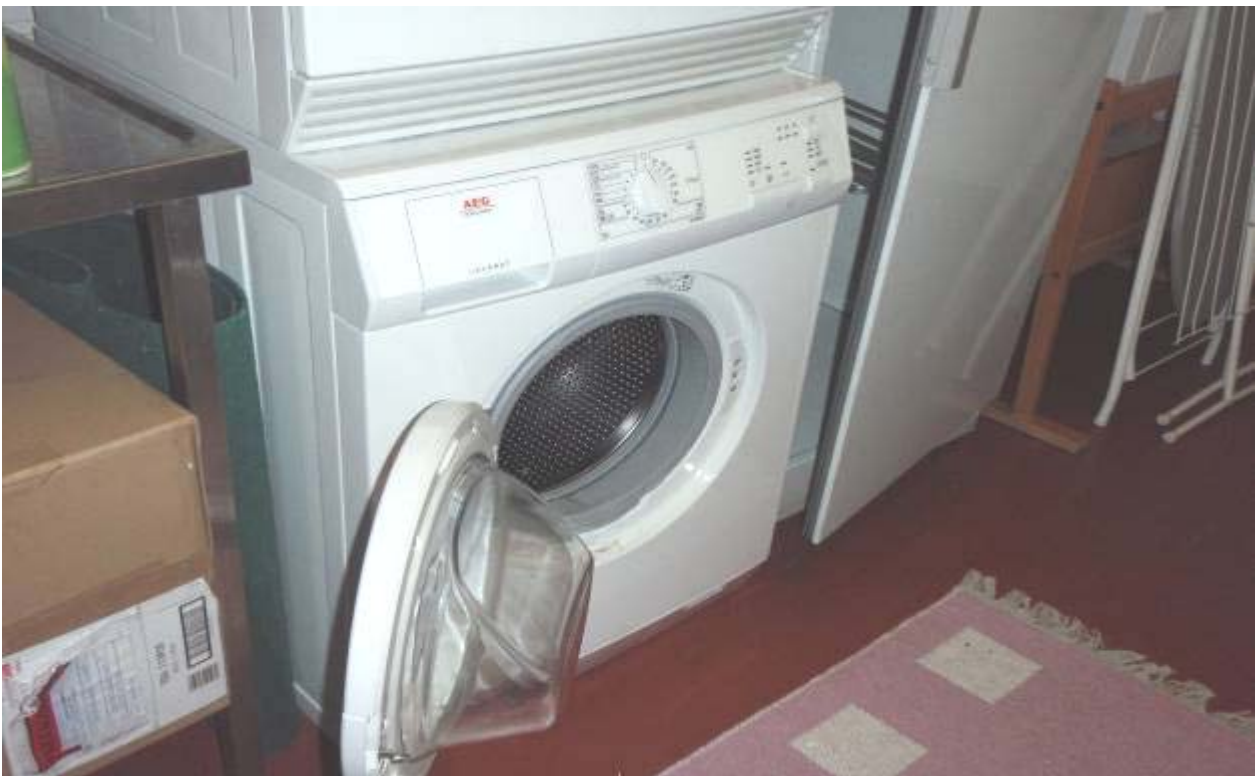
Rakennuksen vaatehuoltohuoneeseen on asennettu pesukone ja kuivausrumpu, laitteet ovat mallia AEG (S-KUVA 12).

S-KUVA 12. Pesukone

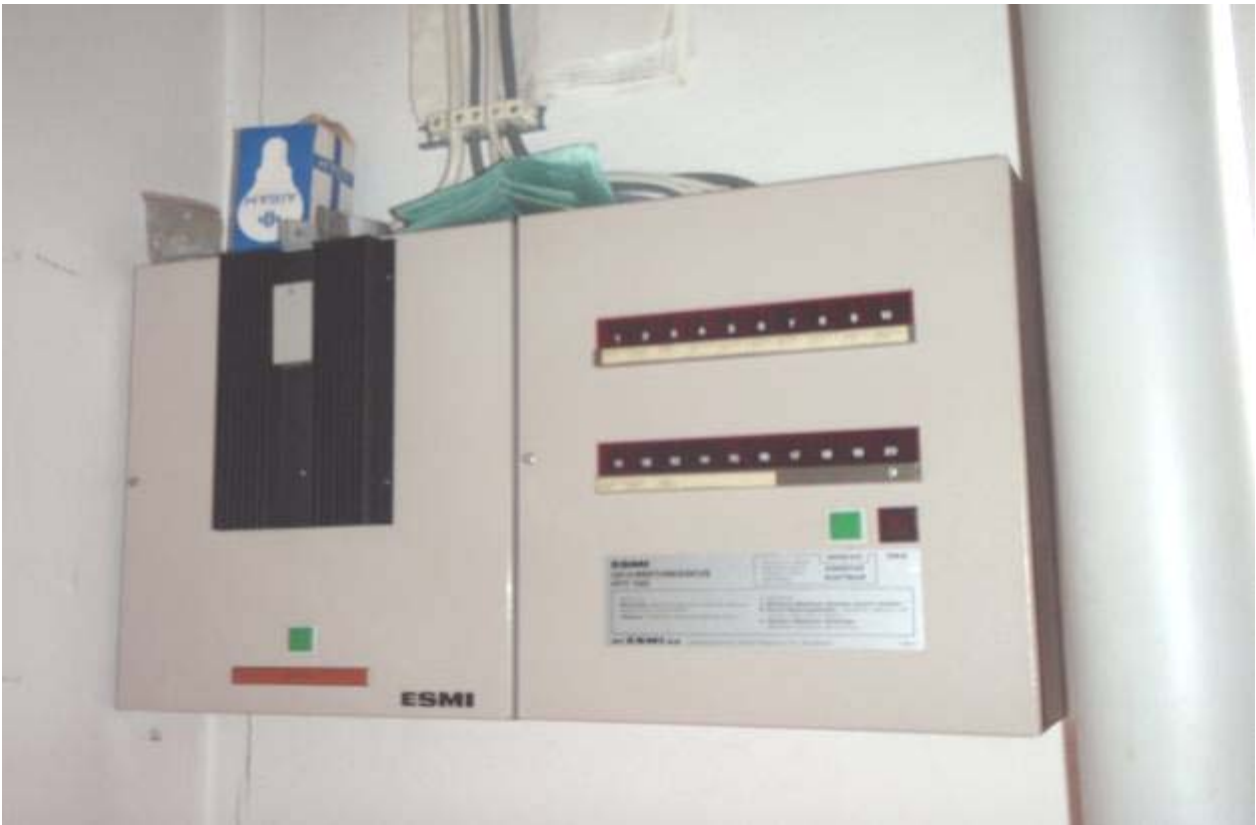
S-KUVA 13. Ovimerkkivalaistuksen keskus ja LVI- hälytyskeskus

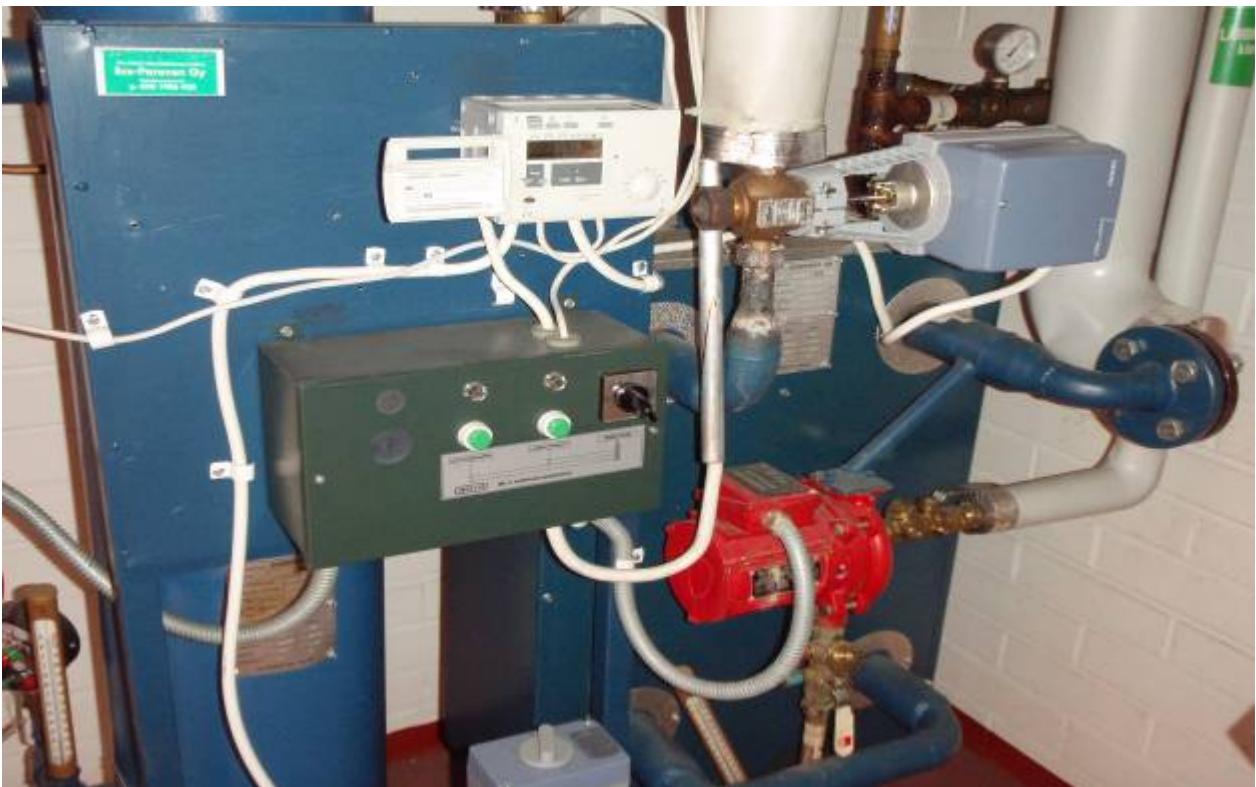
Lämmönjaon rakennusautomaatiojärjestelmä on toteutettu Landis&Staefa RVD130 sää-  
töyksiköillä (**S-KUVA 14**).

S-KUVA 14. Lämmönjaon rakennusautomaatiojärjestelmä
