LÄMPÖKUVAUSRAPORTTI

Oppilaitos

Tennistie I
01370 Vantaa

I. KOHTEEN YLEISTIEDOT

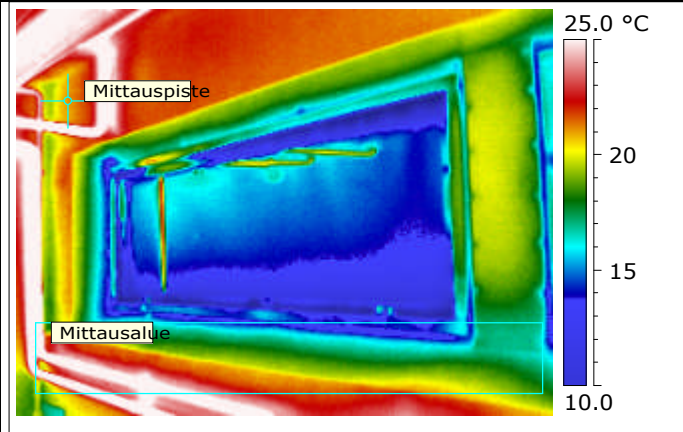
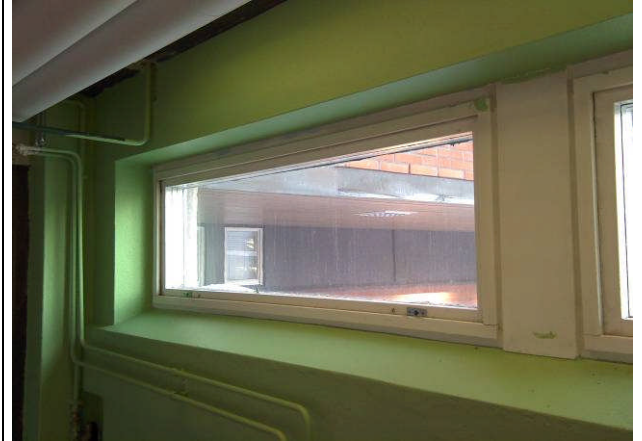
Nro 1.

Mittauspisteen lämpötila	21.0 °C	Emissiivisyys (Lämpökuvasta)	0.95
Mittausalue maks. lämpötila	49.4 °C	Heijastuva lämpötila (LHei lämpökuvasta)	20.0 °C
Mittausalue min. lämpötila	12.3 °C	Kameratyyppi	FLIR E60
Lämpötilaindeksi mitatun alueen minimilämpötilasta	64	Kameran sarjanumero	49022757
Lämpötilaindeksi mitatusta pistelämpötilasta	100

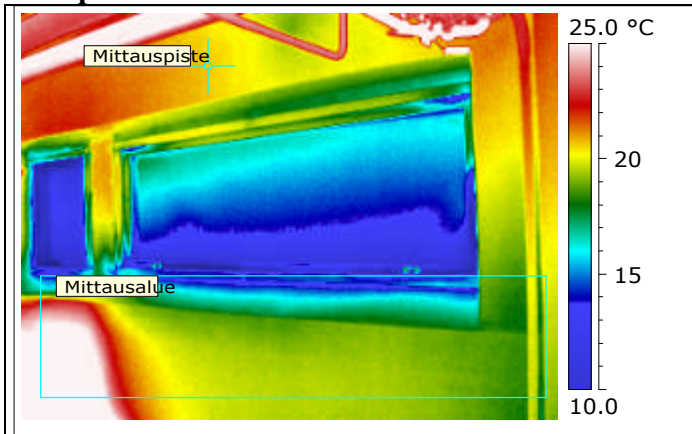
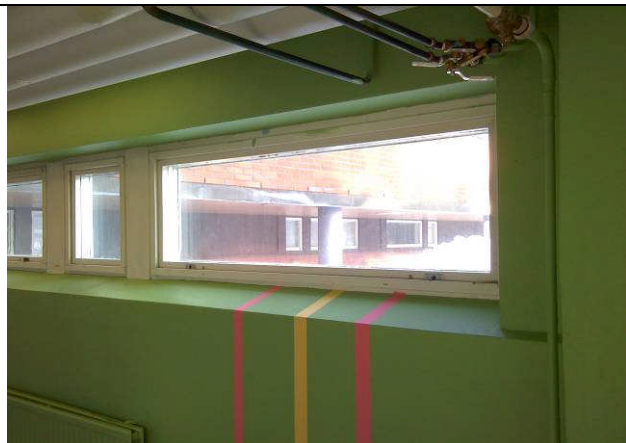
Nro 2.

Mittauspisteen lämpötila	20.6 °C	Emissiivisyys (Lämpökuvasta)	0.95
Mittausalue maks. lämpötila	31.1 °C	Heijastuva lämpötila (LHei lämpökuvasta)	20.0 °C
Mittausalue min. lämpötila	12.3 °C	Kameratyyppi	FLIR E60
Lämpötilaindeksi mitatun alueen minimilämpötilasta	64	Kameran sarjanumero	49022757
Lämpötilaindeksi mitatusta pistelämpötilasta	98

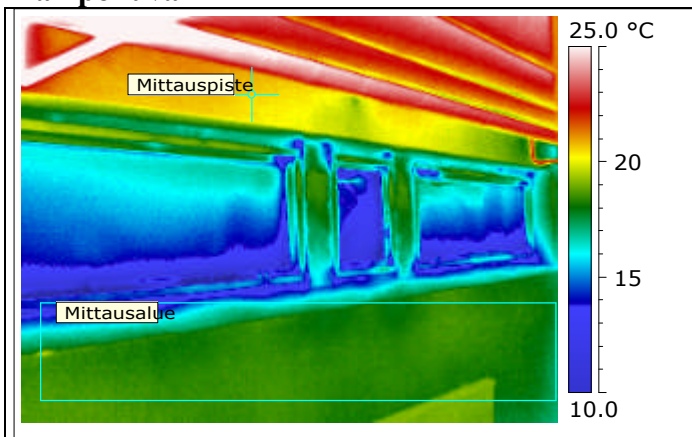
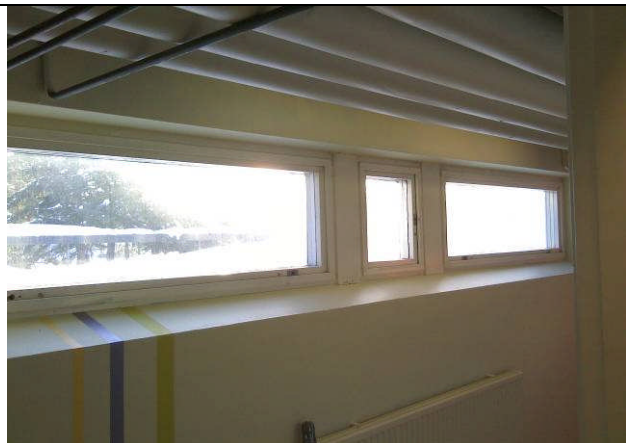
Nro 3.

Mittauspisteen lämpötila	20.5 °C	Emissiivisyys (Lämpökuvasta)	0.95
Mittausalue maks. lämpötila	19.7 °C	Heijastuva lämpötila (LHei lämpökuvasta)	20.0 °C
Mittausalue min. lämpötila	11.1 °C	Kameratyyppi	FLIR E60
Lämpötilaindeksi mitatun alueen minimilämpötilasta	59	Kameran sarjanumero	49022757
Lämpötilaindeksi mitatusta pistelämpötilasta	98

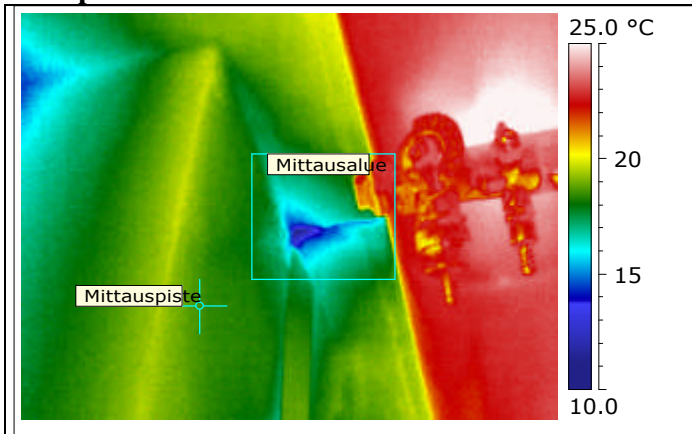
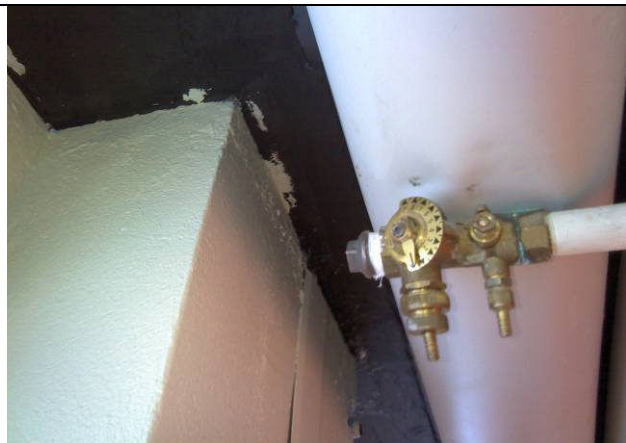
Nro 4.

Mittauspisteen lämpötila	18.5 °C	Emissiivisyys (Lämpökuvasta)	0.95
Mittausalue maks. lämpötila	23.2 °C	Heijastuva lämpötila (LHei lämpökuvasta)	20.0 °C
Mittausalue min. lämpötila	11.1 °C	Kameratyyppe	FLIR E60
Lämpötilaindeksi mitatun alueen minimilämpötilasta	59	Kameran sarjanumero	49022757
Lämpötilaindeksi mitatusta pistelämpötilasta	90

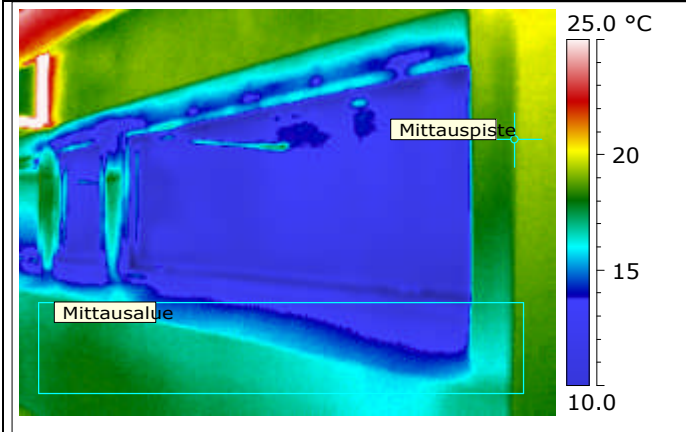
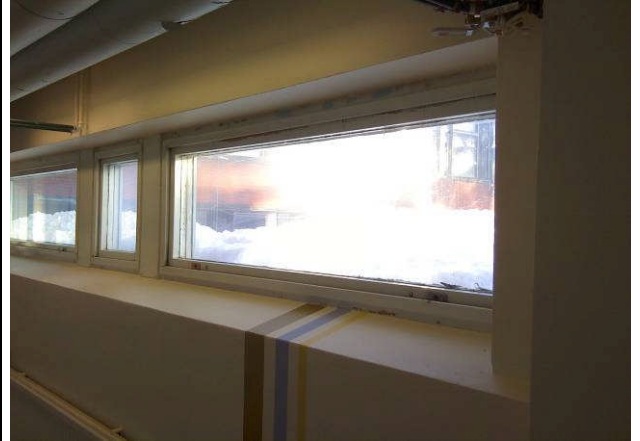
Nro 5.

Mittauspisteen lämpötila	19.1 °C	Emissiivisyys (Lämpökuvasta)	0.95
Mittausalue maks. lämpötila	18.8 °C	Heijastuva lämpötila (LHei lämpökuvasta)	20.0 °C
Mittausalue min. lämpötila	9.7 °C	Kameratyyppi	FLIR E60
Lämpötilaindeksi mitatun alueen minimilämpötilasta	53	Kameran sarjanumero	49022757
Lämpötilaindeksi mitatusta pistelämpötilasta	92

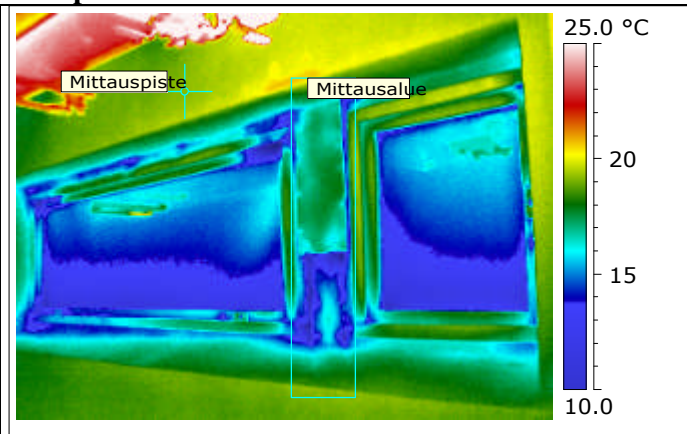
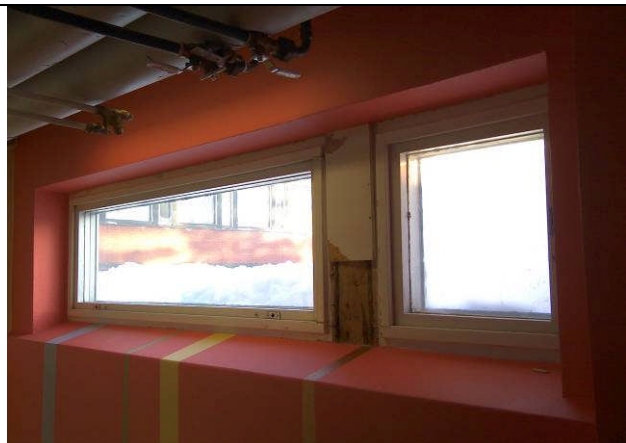
Nro 6.

Mittauspisteen lämpötila	19.2 °C
Mittausalue maks. lämpötila	20.7 °C
Mittausalue min. lämpötila	5.3 °C
Lämpötilaindeksi mitatun alueen minimilämpötilasta	35
Lämpötilaindeksi mitatusta pistelämpötilasta	93

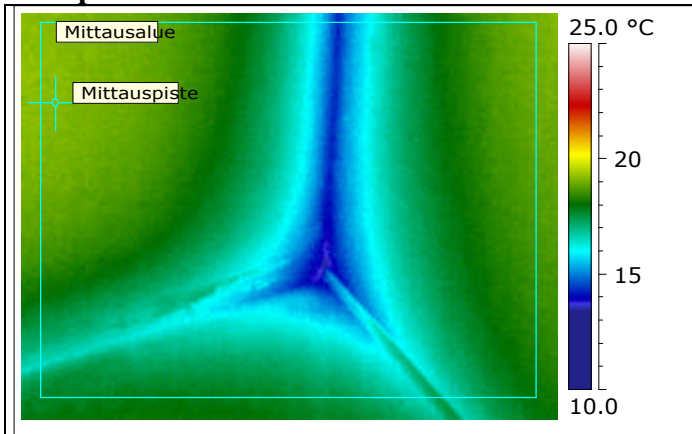
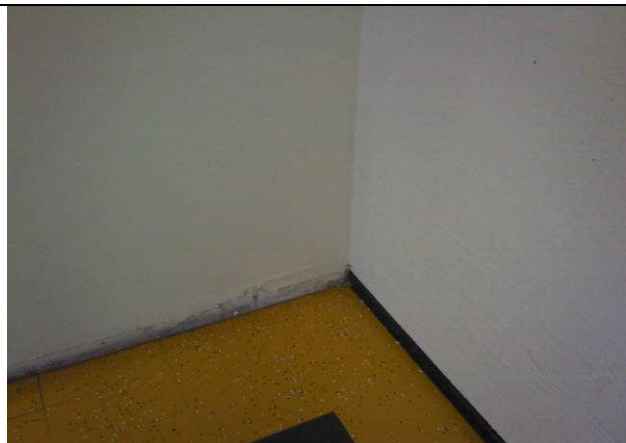
Nro 7.

Mittauspisteen lämpötila	19.2 °C	Emissiivisyys (Lämpökuvasta)	0.95
Mittausalue maks. lämpötila	19.5 °C	Heijastuva lämpötila (LHei lämpökuvasta)	20.0 °C
Mittausalue min. lämpötila	13.4 °C	Kameratyyppi	FLIR E60
Lämpötilaindeksi mitatun alueen minimilämpötilasta	68	Kameran sarjanumero	49022757
Lämpötilaindeksi mitatusta pistelämpötilasta	92

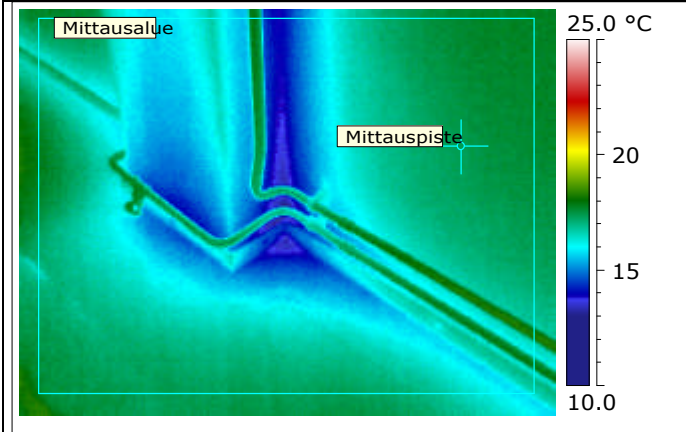
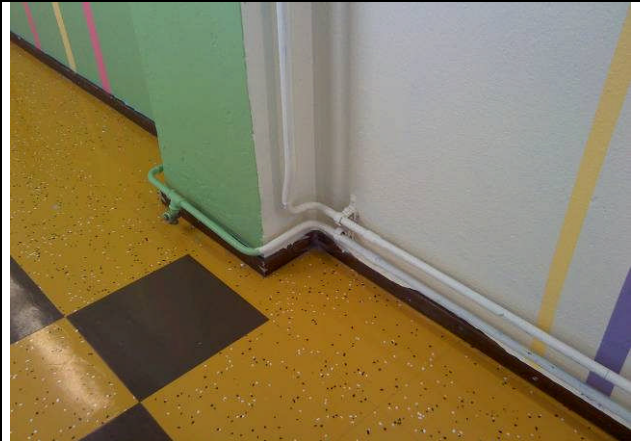
Nro 8.

Mittauspisteen lämpötila	17.5 °C	Emissiivisyys (Lämpökuvasta)	0.95
Mittausalue maks. lämpötila	18.5 °C	Heijastuva lämpötila (LHei lämpökuvasta)	20.0 °C
Mittausalue min. lämpötila	13.0 °C	Kameratyyppi	FLIR E60
Lämpötilaindeksi mitatun alueen minimilämpötilasta	67	Kameran sarjanumero	49022757
Lämpötilaindeksi mitatusta pistelämpötilasta	85

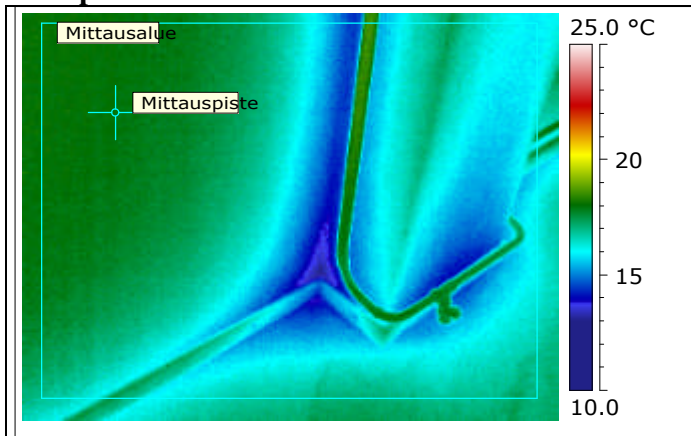
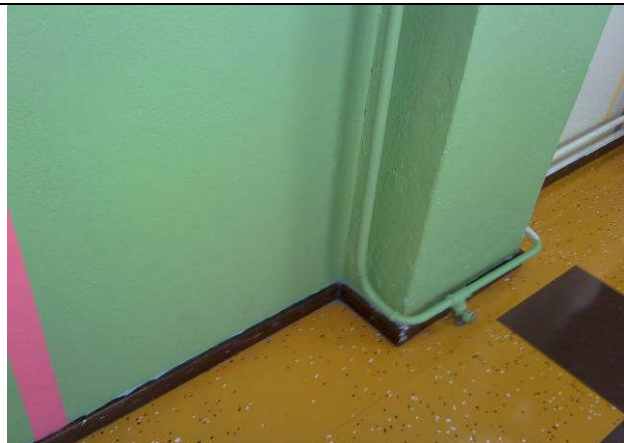
Nro 9.

Mittauspisteen lämpötila	18.0 °C	Emissiivisyys (Lämpökuvasta)	0.95
Mittausalue maks. lämpötila	18.7 °C	Heijastuva lämpötila (LHei lämpökuvasta)	20.0 °C
Mittausalue min. lämpötila	13.0 °C	Kameratyyppi	FLIR E60
Lämpötilaindeksi mitatun alueen minimilämpötilasta	67	Kameran sarjanumero	49022757
Lämpötilaindeksi mitatusta pistelämpötilasta	88

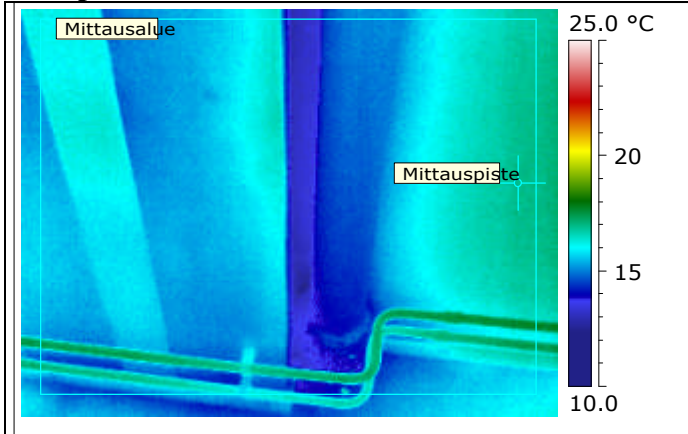
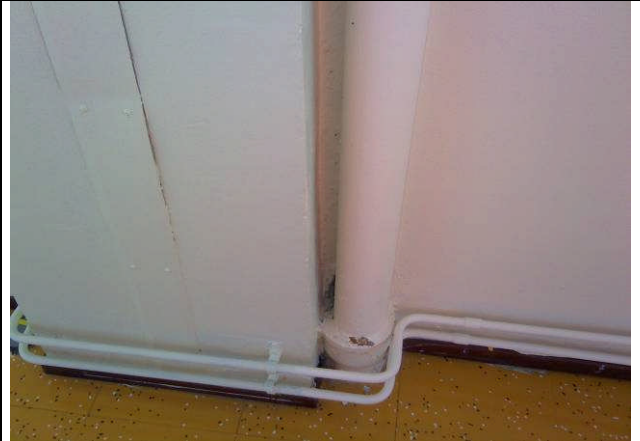
Nro 10.

Mittauspisteen lämpötila	16.9 °C	Emissiivisyys (Lämpökuvasta)	0.95
Mittausalue maks. lämpötila	17.9 °C	Heijastuva lämpötila (LHei lämpökuvasta)	20.0 °C
Mittausalue min. lämpötila	12.4 °C	Kameratyyppi	FLIR E60
Lämpötilaindeksi mitatun alueen minimilämpötilasta	64	Kameran sarjanumero	49022757
Lämpötilaindeksi mitatusta pistelämpötilasta	83

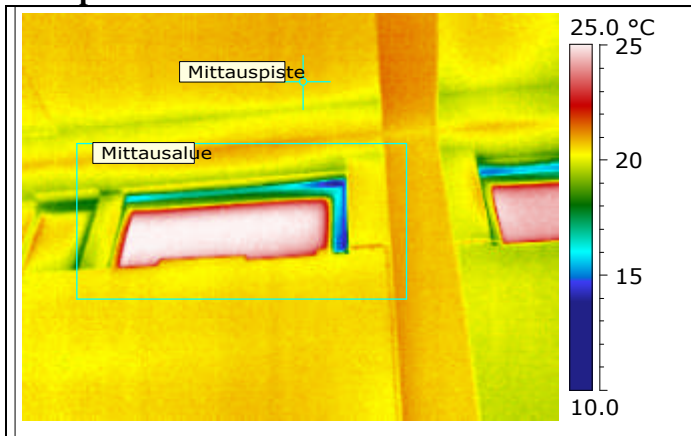
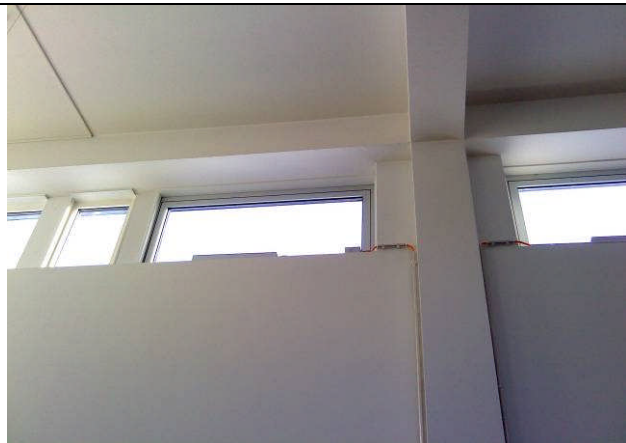
Nro 13.

Mittauspisteen lämpötila	20.7 °C	Emissiivisyys (Lämpökuvasta)	0.95
Mittausalue maks. lämpötila	25.4 °C	Heijastuva lämpötila (LHei lämpökuvasta)	20.0 °C
Mittausalue min. lämpötila	13.9 °C	Kameratyyppi	FLIR E60
Lämpötilaindeksi mitatun alueen minimilämpötilasta	69	Kameran sarjanumero	49022757
Lämpötilaindeksi mitatusta pistelämpötilasta	99

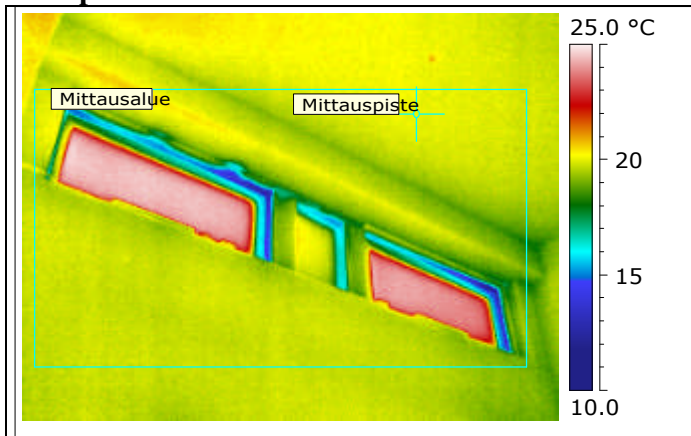
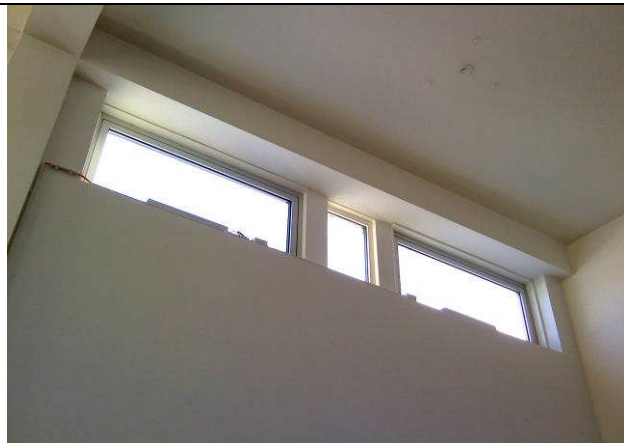
Nro 14.

Mittauspisteen lämpötila	20.0 °C	Emissiivisyys (Lämpökuvasta)	0.95
Mittausalue maks. lämpötila	24.8 °C	Heijastuva lämpötila (LHei lämpökuvasta)	20.0 °C
Mittausalue min. lämpötila	11.8 °C	Kameratyyppi	FLIR E60
Lämpötilaindeksi mitatun alueen minimilämpötilasta	60	Kameran sarjanumero	49022757
Lämpötilaindeksi mitatusta pistelämpötilasta	96

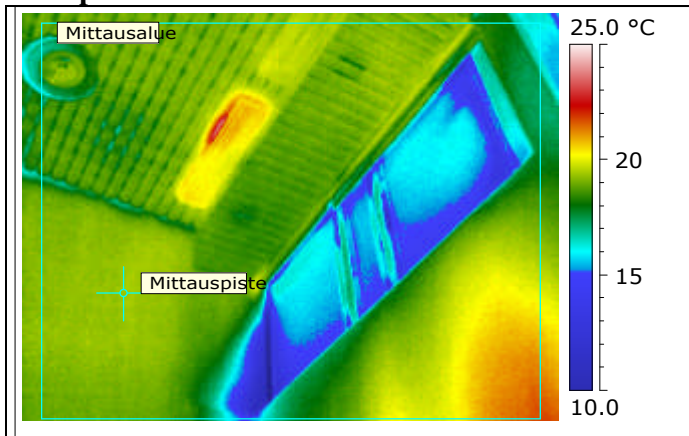
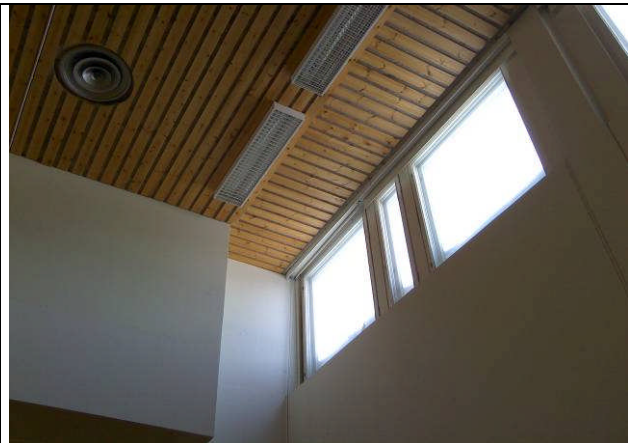
Nro 15.

Mittauspisteen lämpötila	19.4 °C	Emissiivisyys (Lämpökuvasta)	0.95
Mittausalue maks. lämpötila	23.8 °C	Heijastuva lämpötila (LHei lämpökuvasta)	20.0 °C
Mittausalue min. lämpötila	6.9 °C	Kameratyyppi	FLIR E60
Lämpötilaindeksi mitatun alueen minimilämpötilasta	38	Kameran sarjanumero	49022757
Lämpötilaindeksi mitatusta pistelämpötilasta	97

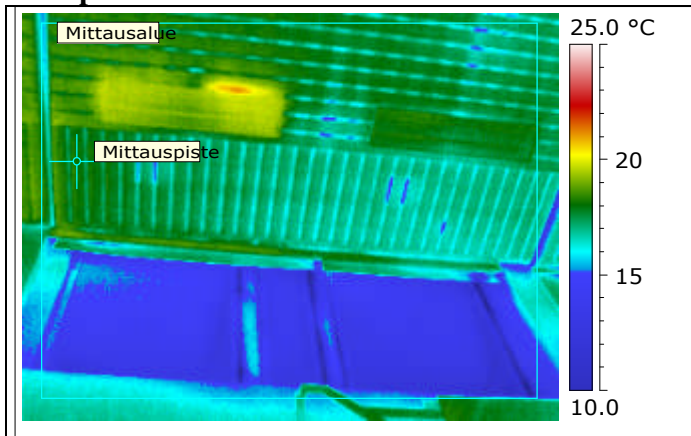
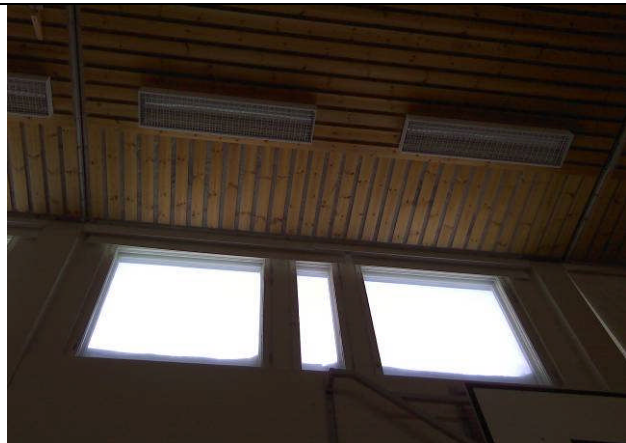
Nro 16.

Mittauspisteen lämpötila	18.2 °C	Emissiivisyys (Lämpökuvasta)	0.95
Mittausalue maks. lämpötila	21.3 °C	Heijastuva lämpötila (LHei lämpökuvasta)	20.0 °C
Mittausalue min. lämpötila	5.1 °C	Kameratyyppi	FLIR E60
Lämpötilaindeksi mitatun alueen minimilämpötilasta	29	Kameran sarjanumero	49022757
Lämpötilaindeksi mitatusta pistelämpötilasta	91

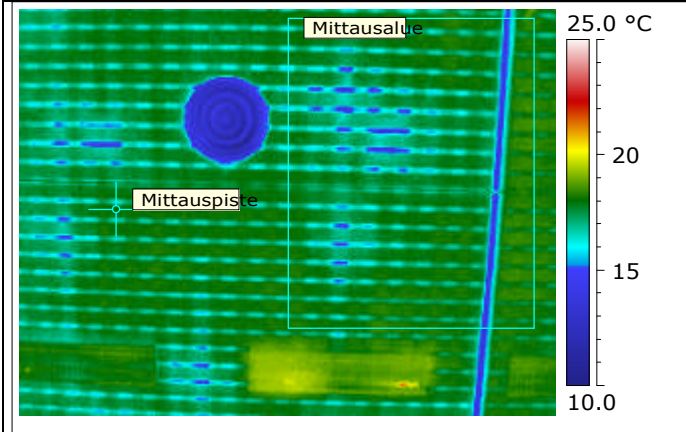
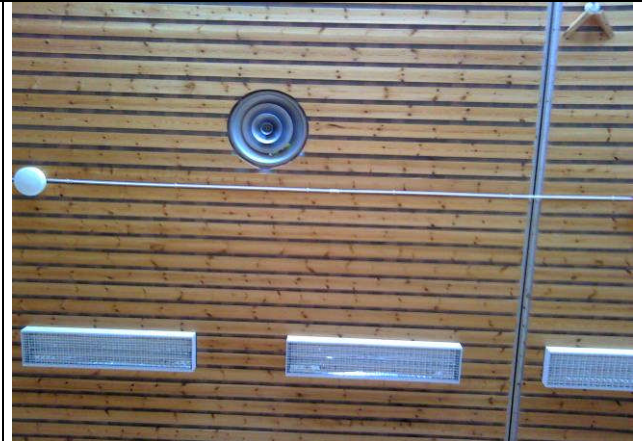
Nro 17.

Mittauspisteen lämpötila	18.0 °C	Emissiivisyys (Lämpökuvasta)	0.95
Mittausalue maks. lämpötila	18.7 °C	Heijastuva lämpötila (LHei lämpökuvasta)	20.0 °C
Mittausalue min. lämpötila	13.0 °C	Kameratyyppi	FLIR E60
Lämpötilaindeksi mitatun alueen minimilämpötilasta	67	Kameran sarjanumero	49022757
Lämpötilaindeksi mitatusta pistelämpötilasta	91

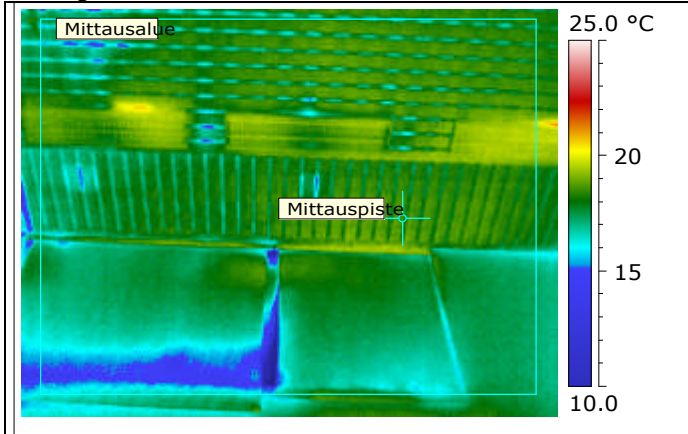
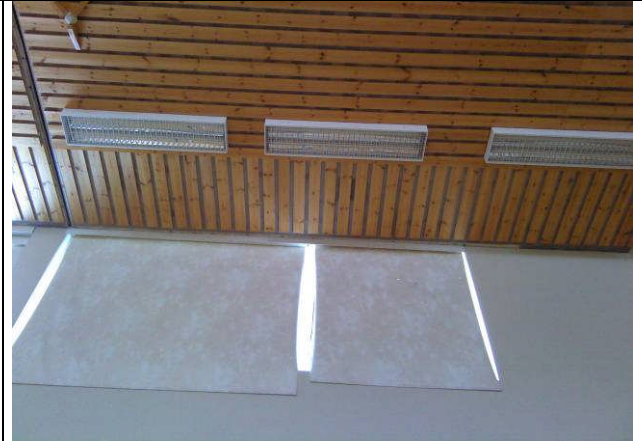
Nro 19.

Mittauspisteen lämpötila	18.0 °C	Emissiivisyys (Lämpökuvasta)	0.95
Mittausalue maks. lämpötila	20.7 °C	Heijastuva lämpötila (LHei lämpökuvasta)	20.0 °C
Mittausalue min. lämpötila	5.7 °C	Kameratyyppi	FLIR E60
Lämpötilaindeksi mitatun alueen minimilämpötilasta	32	Kameran sarjanumero	49022757
Lämpötilaindeksi mitatusta pistelämpötilasta	91

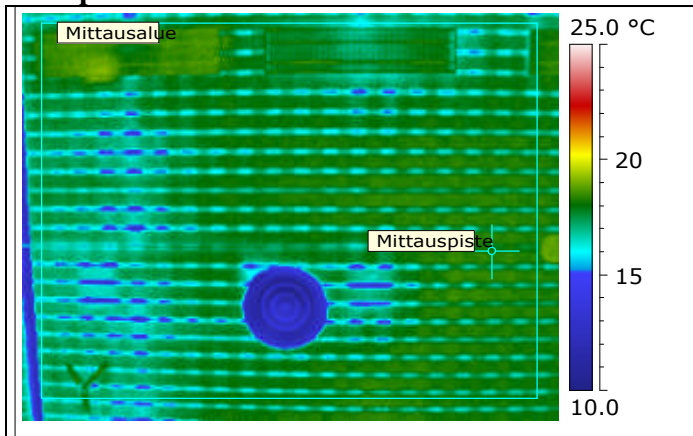
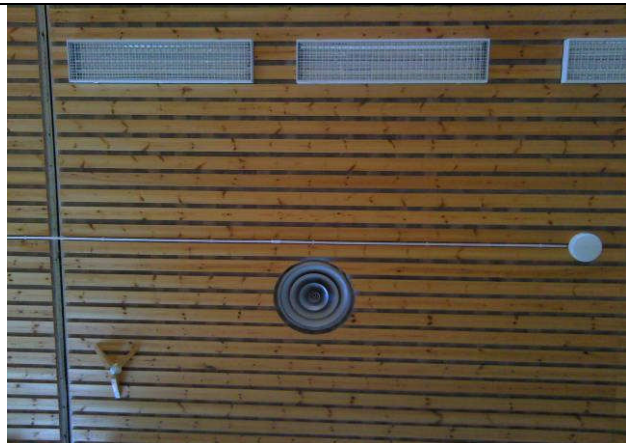
Nro 20.

Mittauspisteen lämpötila	18.3 °C	Emissiivisyys (Lämpökuvasta)	0.95
Mittausalue maks. lämpötila	19.3 °C	Heijastuva lämpötila (LHei lämpökuvasta)	20.0 °C
Mittausalue min. lämpötila	10.0 °C	Kameratyyppi	FLIR E60
Lämpötilaindeksi mitatun alueen minimilämpötilasta	52	Kameran sarjanumero	49022757
Lämpötilaindeksi mitatusta pistelämpötilasta	92

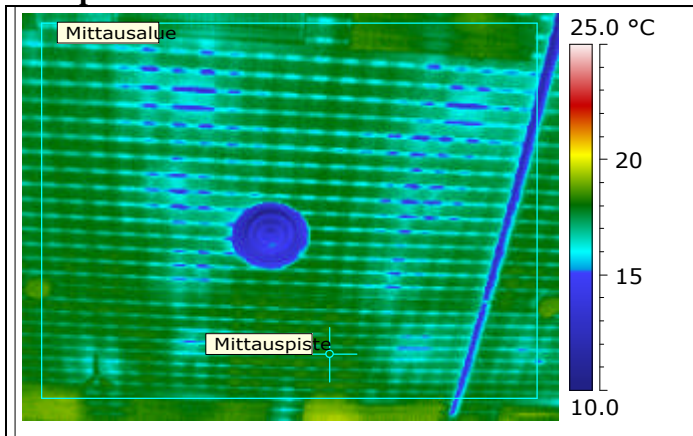
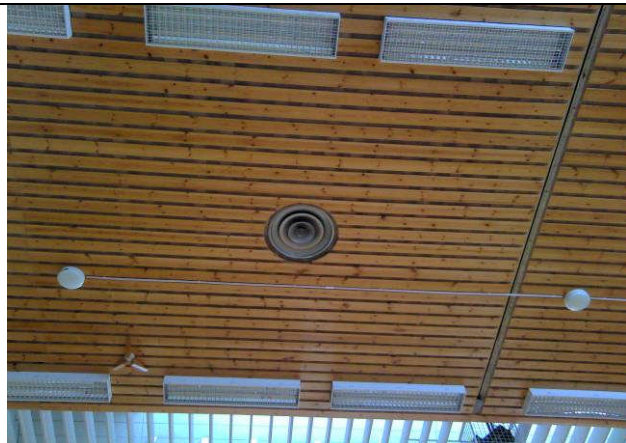
Nro 21.

Mittauspisteen lämpötila	17.5 °C	Emissiivisyys (Lämpökuvasta)	0.95
Mittausalue maks. lämpötila	19.2 °C	Heijastuva lämpötila (LHei lämpökuvasta)	20.0 °C
Mittausalue min. lämpötila	10.4 °C	Kameratyyppi	FLIR E60
Lämpötilaindeksi mitatun alueen minimilämpötilasta	54	Kameran sarjanumero	49022757
Lämpötilaindeksi mitatusta pistelämpötilasta	88

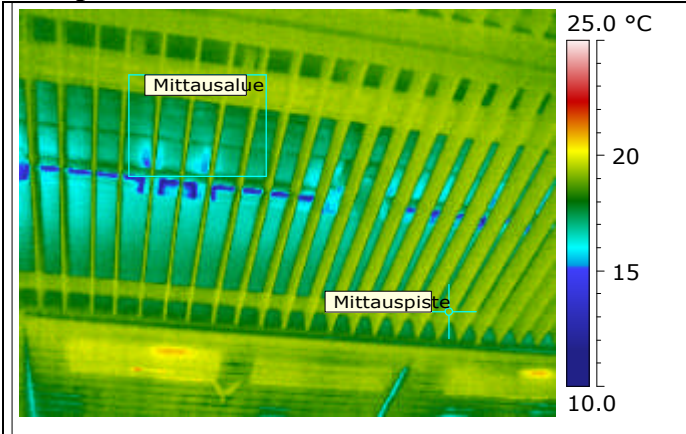
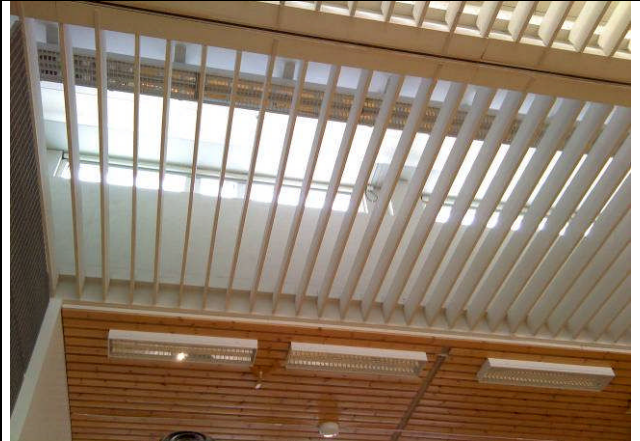
Nro 22.

Mittauspisteen lämpötila	19.4 °C	Emissiivisyys (Lämpökuvasta)	0.95
Mittausalue maks. lämpötila	19.8 °C	Heijastuva lämpötila (LHei lämpökuvasta)	20.0 °C
Mittausalue min. lämpötila	12.6 °C	Kameratyyppi	FLIR E60
Lämpötilaindeksi mitatun alueen minimilämpötilasta	65	Kameran sarjanumero	49022757
Lämpötilaindeksi mitatusta pistelämpötilasta	97
