KUNTOARVIO  
VARISTONNIITYN PÄIVÄKOTI

### LVIRS- TEKNINEN KUNTOARVIO

**Kuntoarvion ajankohta:** 11.11.2009 – 26.04.2010  
**Raportin päiväys:** 17.05.2010  
**Tilaaajan yhteyshenkilö:** Mikko Krohn, Vantaan kaupunki, (09) 839 22377

**Kuntoarvion suorittajat:**  
Lemminkäinen Kiinteistötekniikka Oy

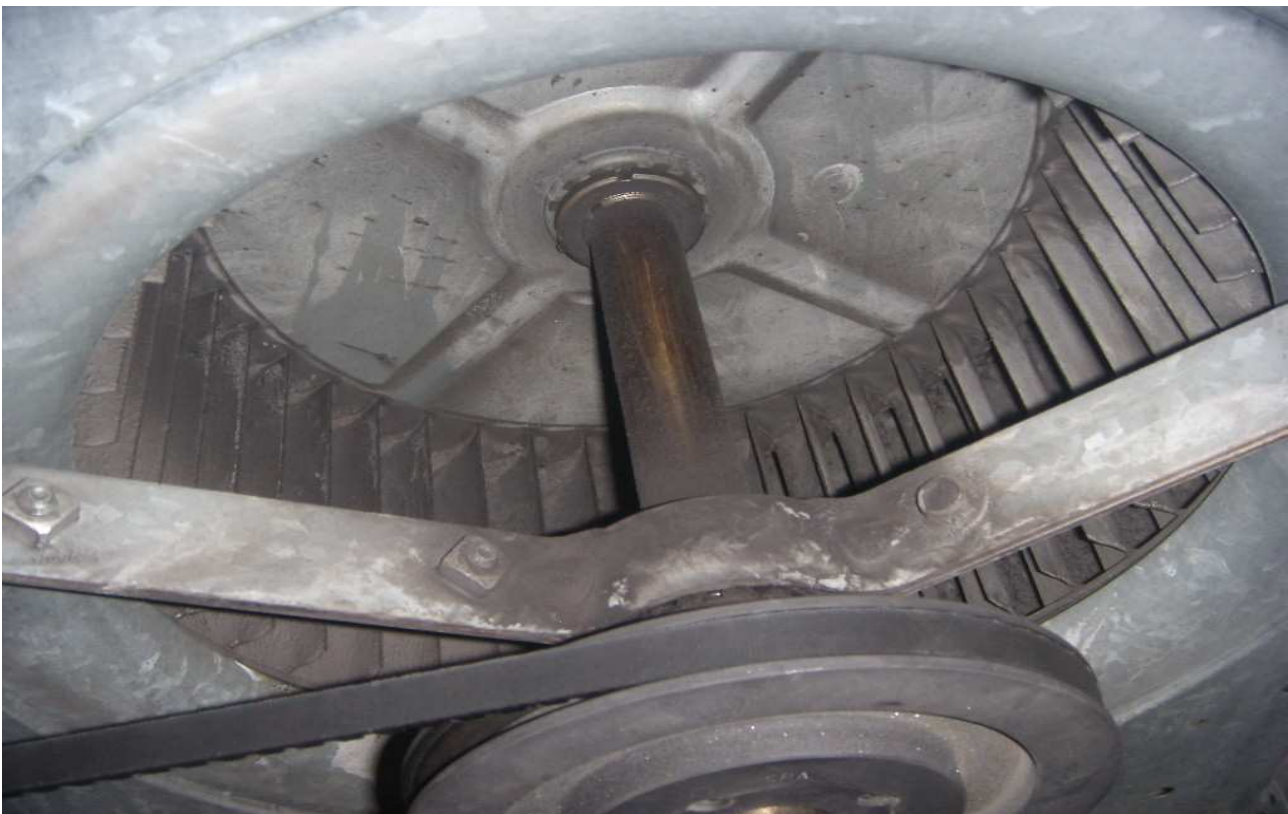
- Puhallin on hieman nokinen ja pölyinen (LVI- kuva 11). *Puhallin tulee puhdistaa seuraavan huollon yhteydessä.*

LVI- kuva 11. Yleiskuva poistoilmapuhaltimesta.

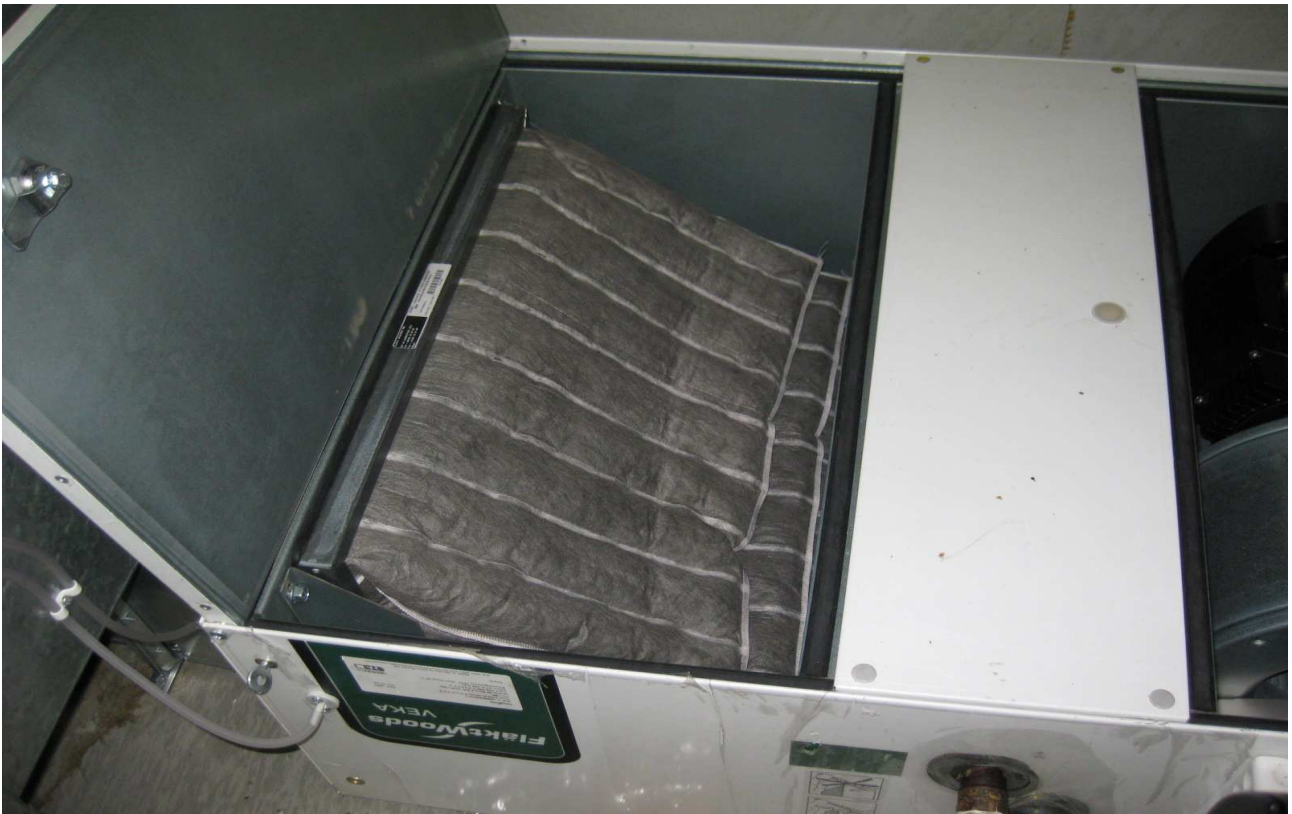
- Suodattimet ovat hieman pölyiset (LVI- kuva 12). *Suodattimet tulee uusita huolto-suunnitelman mukaisesti.*

LVI- kuva 12. Yleiskuva alustatilan tuloilmakoneen suodattimesta.

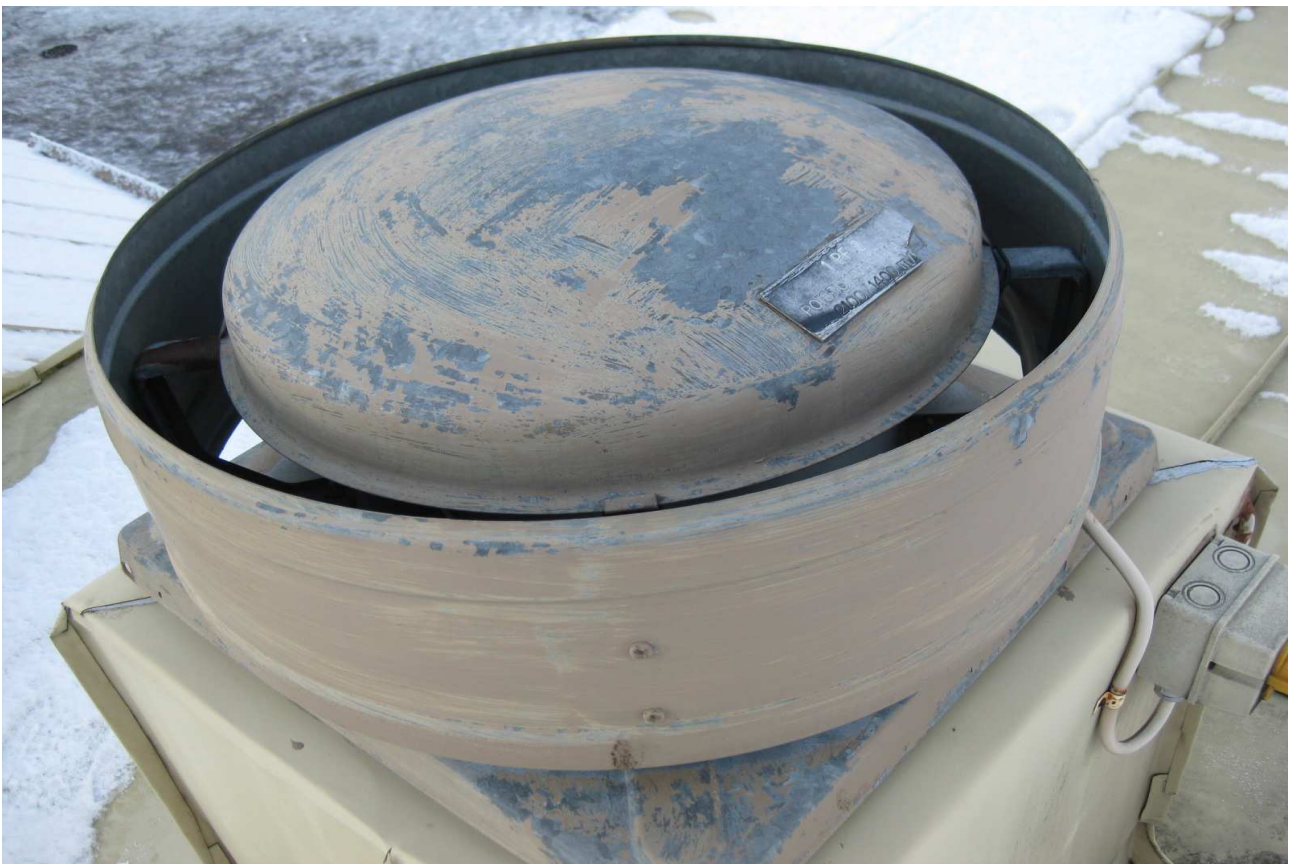
Päiväkodin vesikatolla on yleistiloja palvelevat huippuimurit, jotka ovat pääosin alkuperäisiä (LVI- kuva 14) ja osassa puhaltimissa on kuiva laakeriääni. Huippuimurit tulisi tarkastaa ja korjata niissä havaitut puutteet ensitilassa. Huippuimurit tulee tarkastaa ja huoltaa säännöllisesti. Samassa yhteydessä koneiden ohjaukset tulee tarkastaa.

LVI- kuva 13. Yleiskuva vesikatolla olevasta huippuimurista.

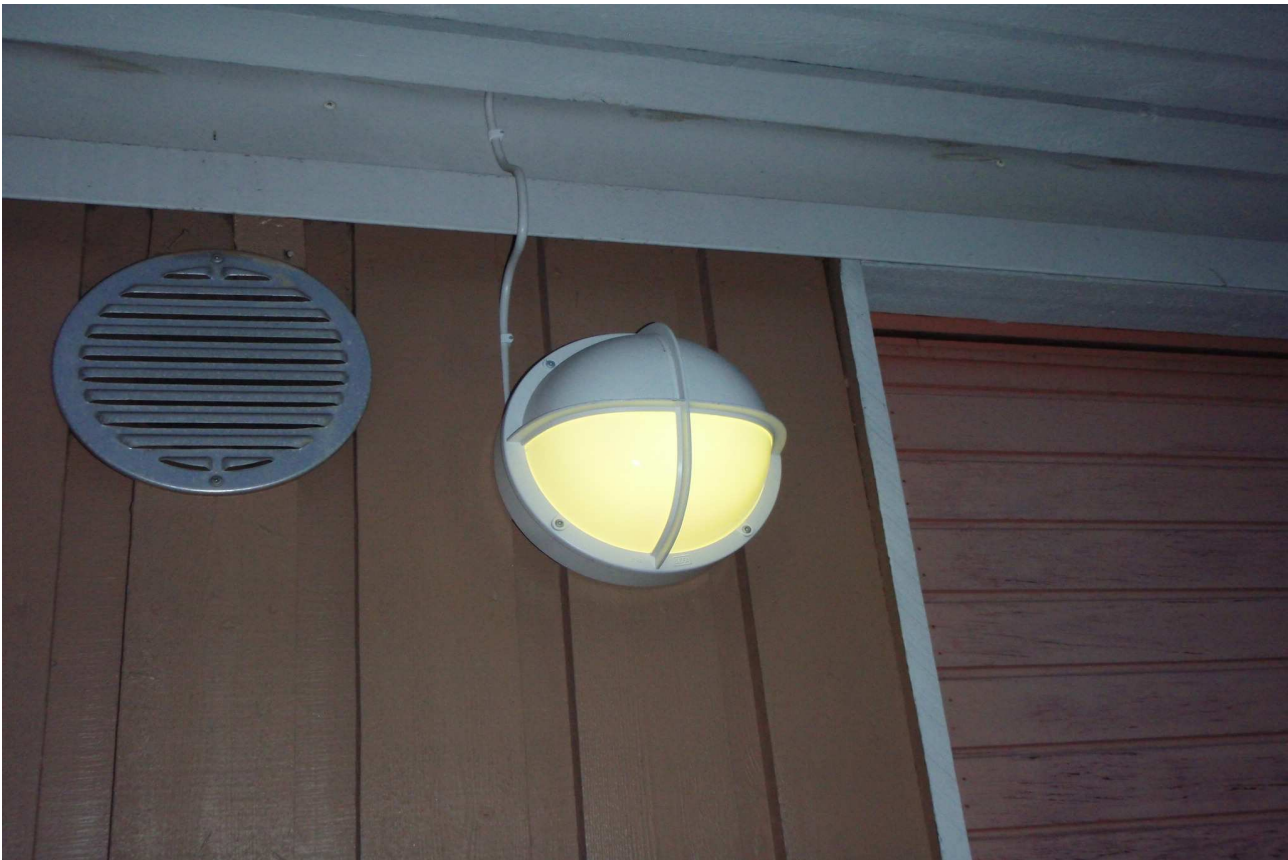
Rakennuksen sisäänkäyntien yhteyteen on asennettu valaisimet, joissa on valonlähteenä HQL- lamput (**S- kuva 1**). Piha-alueella on pylväsvalaisimia, joissa valonlähteenä ovat HQL- lamput. Pylväät ovat n. 4,0 m korkeita teräspylväitä (**S- kuva 2**). Ulkovalaistusta ohjataan hämäräkytkin ohjauksella. Ulkovalaistus on tyydyttävässä kunnossa, ulkovalaistus on pääosin uusittu.

S-kuva 1. Sisäänkäynnin valaistus.

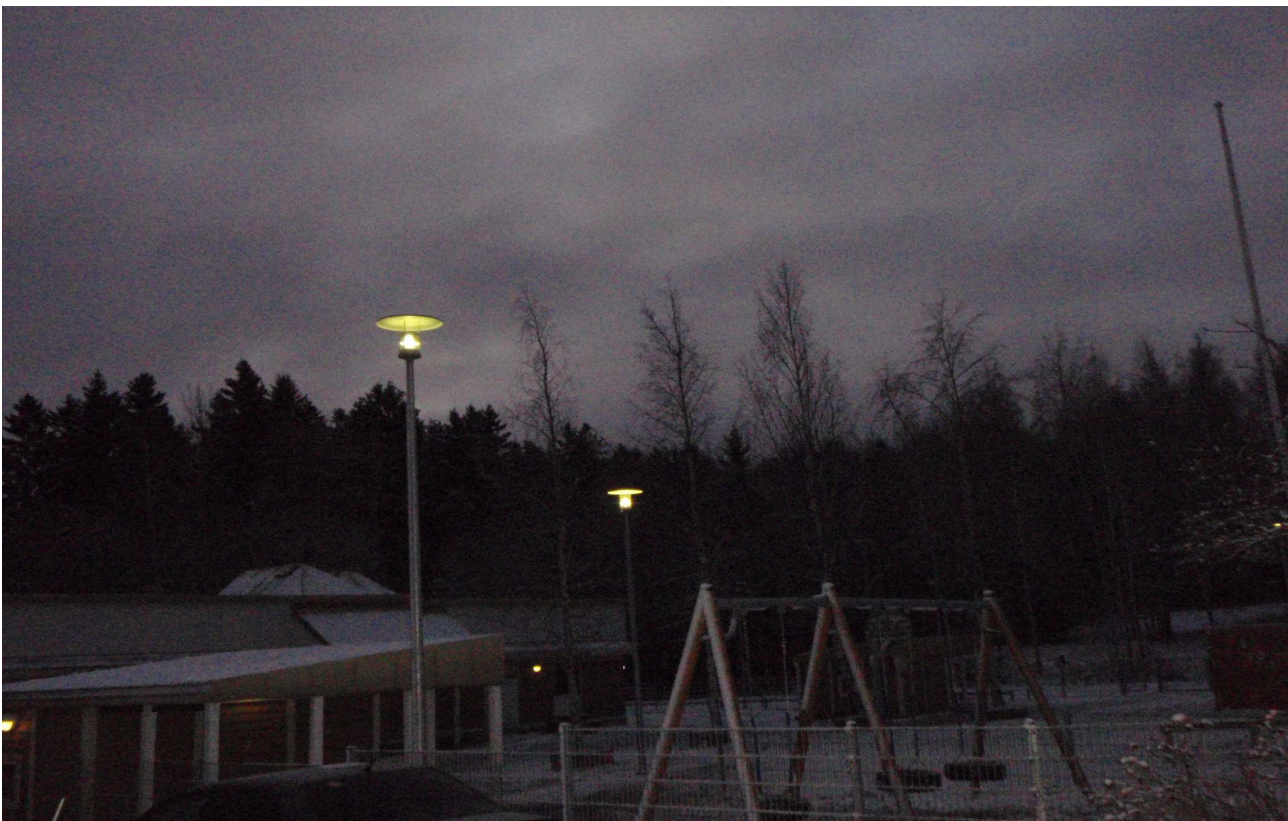
S-kuva 2. Piha-alueen pylväisvalaisimet.

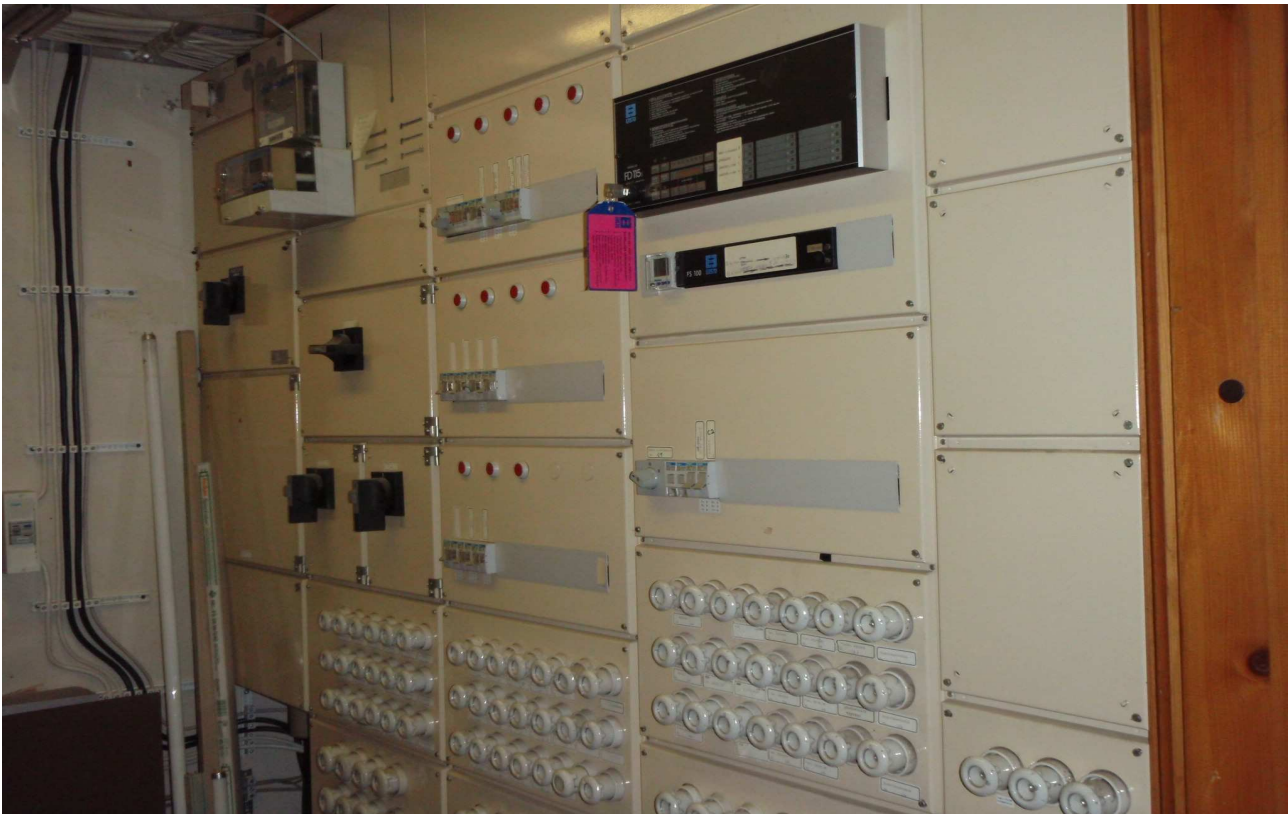
Sähköpääkeskus on sijoitettu tekniseen tilaan omaan huoneeseensa. Pääkeskus on mallia Ohjaus-sähkö 250A tulppavarokekeskus (S- kuva 3). Pääkeskuksen pääsulakkeet ovat 3x125A. Pääkeskuksen yhteydessä on kiinteistökeskus, keskuksen on asennettu ohjauskello joka on mallia Ensto FD 115.1. Pääkeskus on tyydyttävässä kunnossa, mutta keskuksen huolloista ei ole tietoja.

S- kuva 3. Sähköpääkeskus.

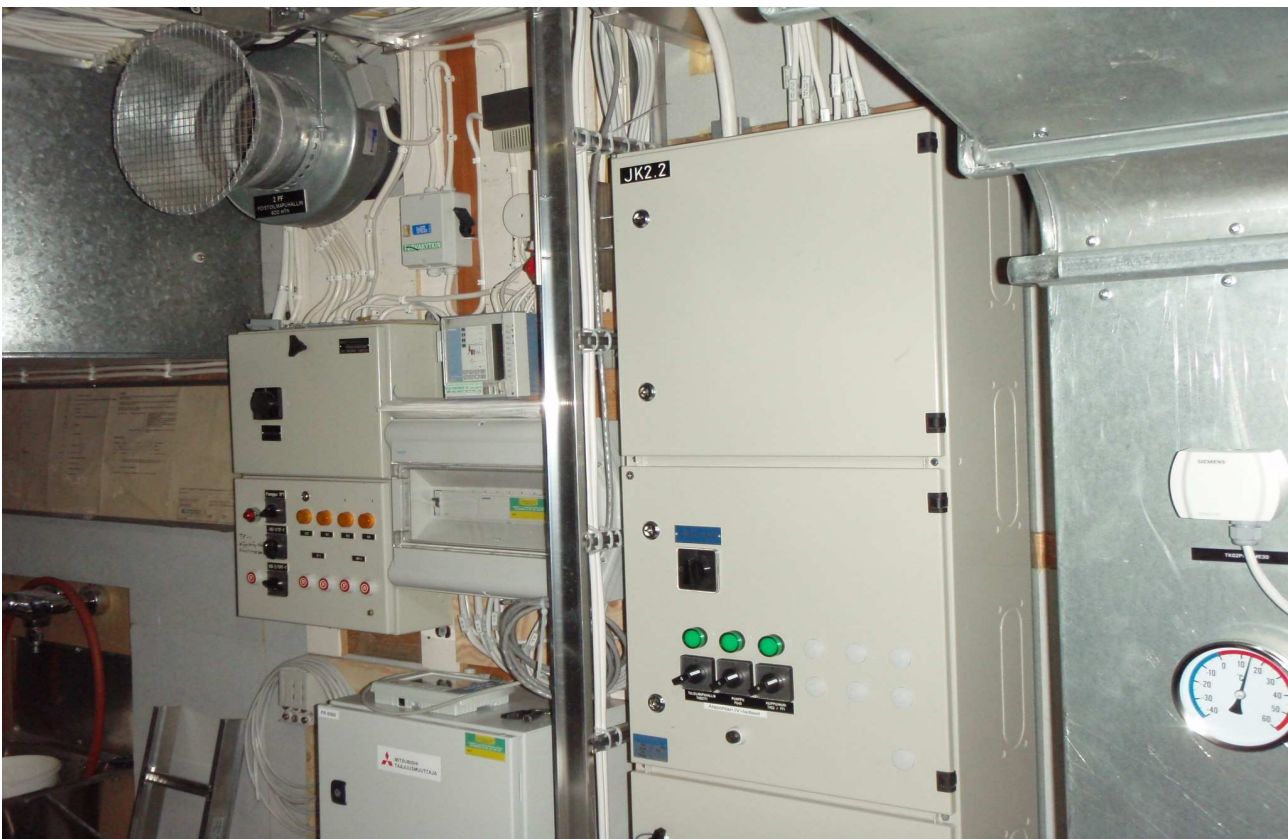
IV- konehuoneen keskus JK 2.2 on Hienoteräs Oy:n valmistama koteloitu tulppavarokekeskus (S- kuva 4).

S- kuva 4. IV- konehuoneen keskus.

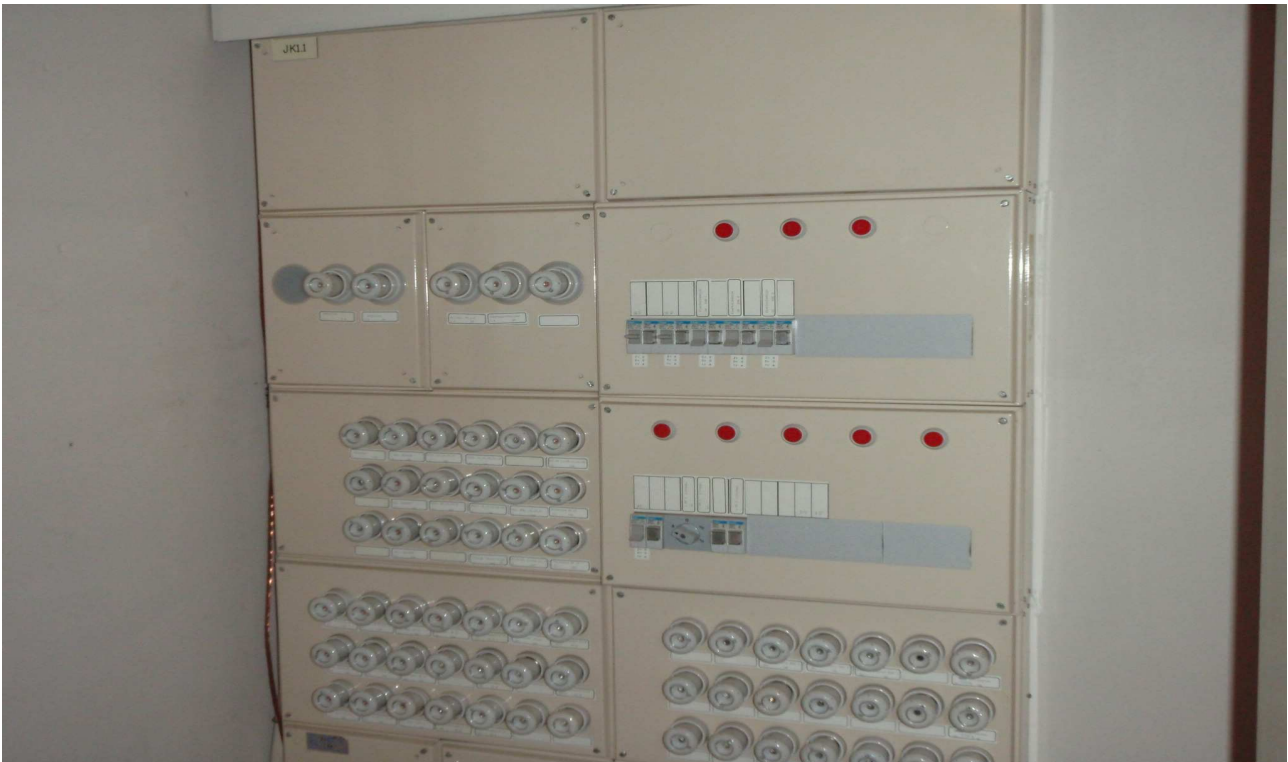
JK 1.1 keskus on sijoitettu käytävälle komeroon (S- kuva 5). Keskus on mallia Ohjaus-sähkö 80A tulppavarokekeskus.

S- kuva 5. JK 1.1 keskus.

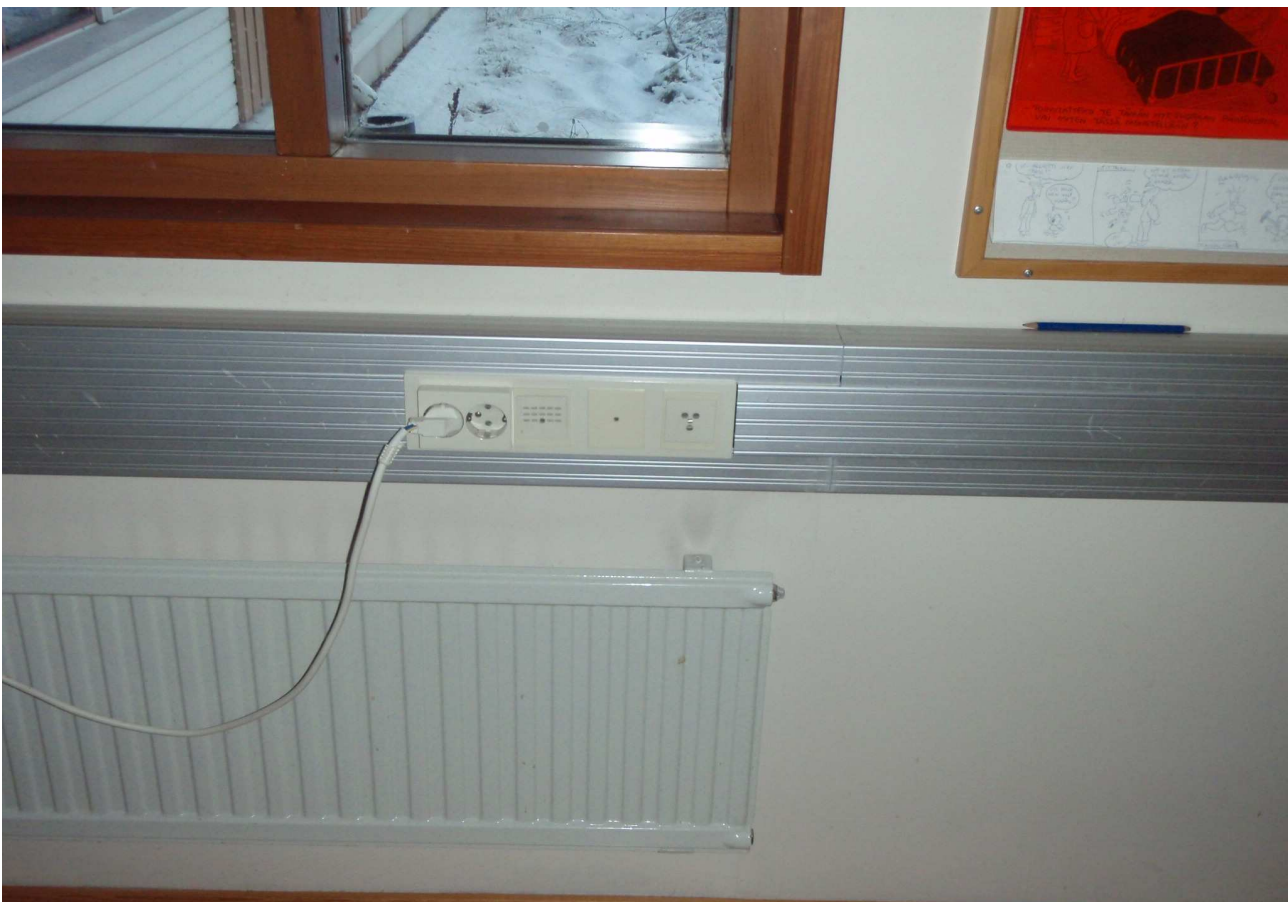
Teknisissä ja varastotiloissa asennukset ovat pinta-asennuksia, muualla uppoasennuksia. Toimistohuoneisiin on asennettu al- toimistokourut (S- kuva 6). Asennukset ovat tyydyttävässä kunnossa.

S- kuva 6. Toimistokouru.

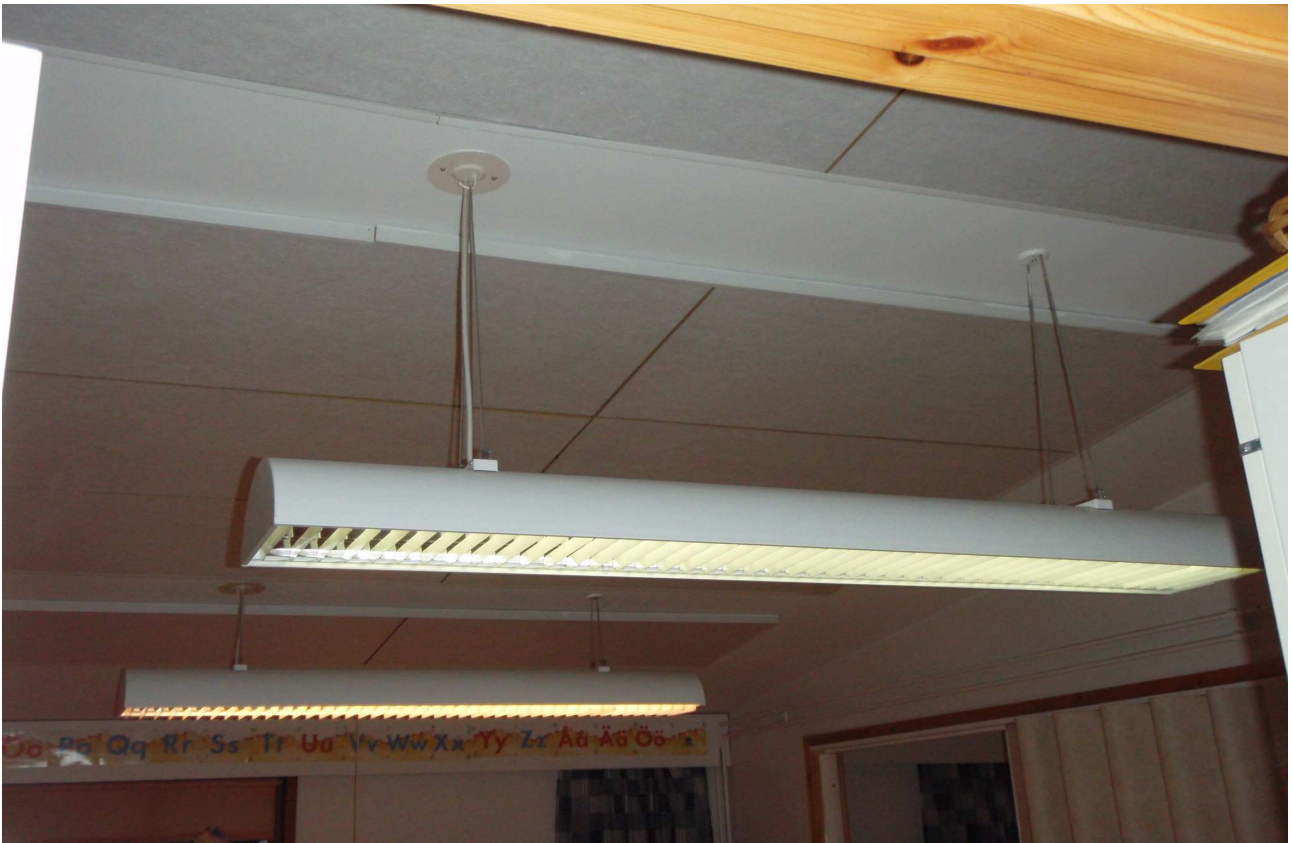
S-kuva 7. Huoneiden valaisimet.

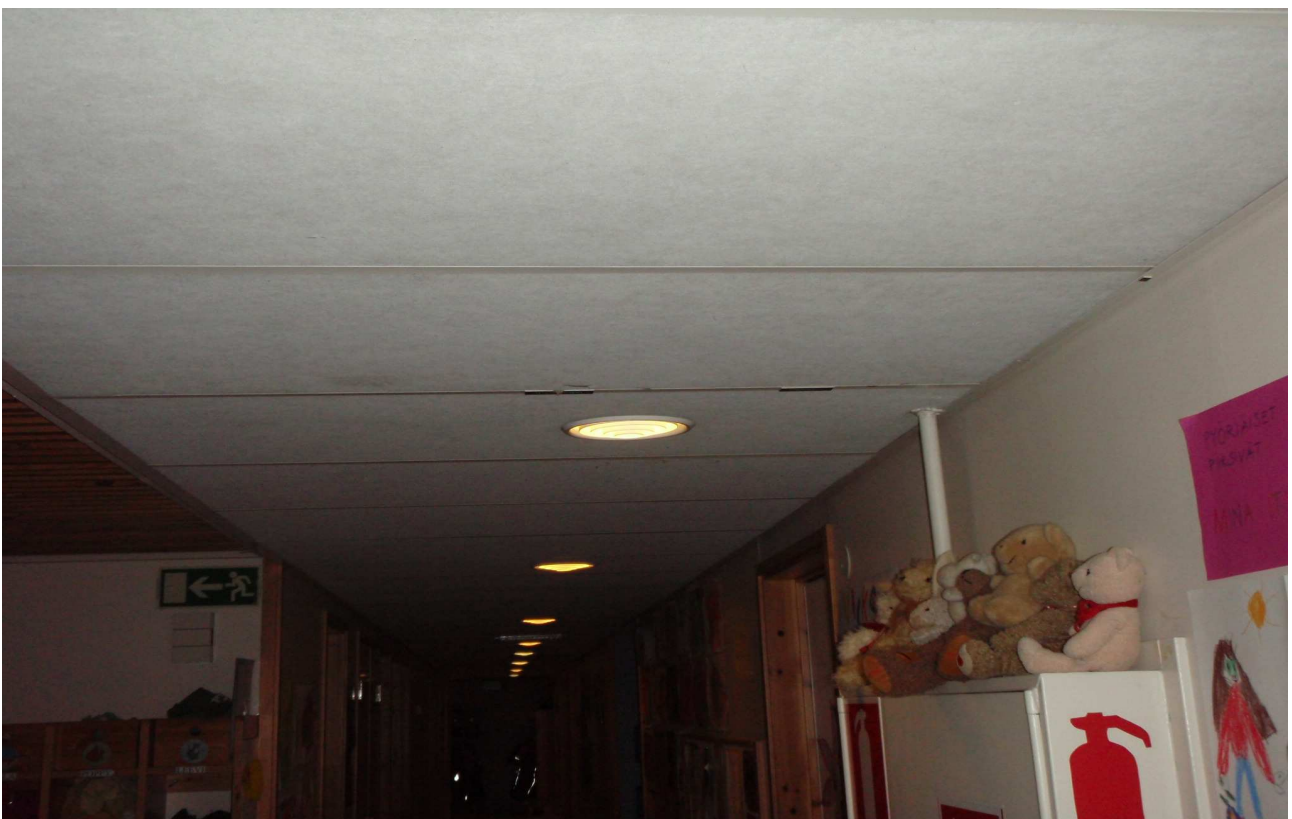
Käytävä ja aulatilojen valaisimet ovat PL- ja loistelamppuvalaisimia, valaisimet on asennettu alakattoon (S- kuva 8).

S-kuva 8. Käytävän valaistus.

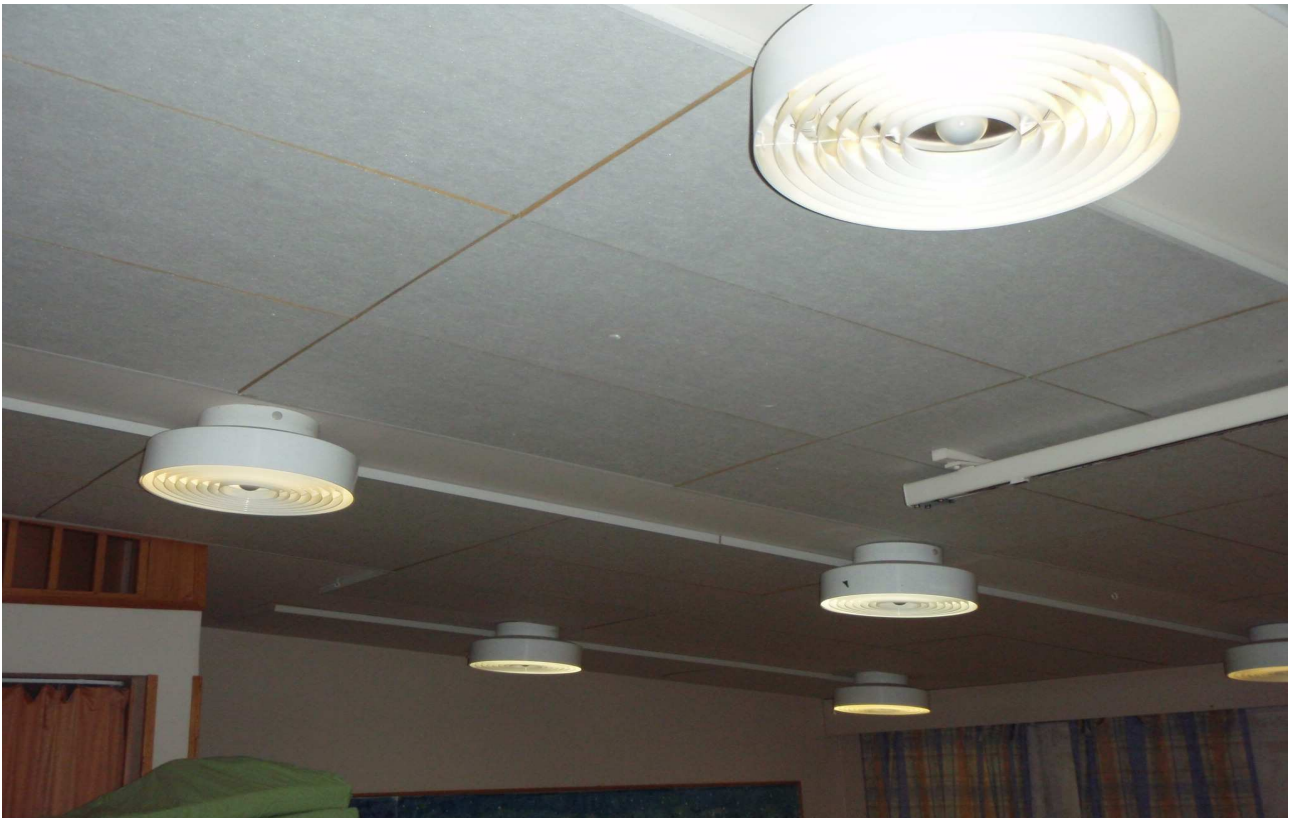
Sali ja huonetiloissa on pinta-asennettuja rengasloistelamppuvalaisimia (S- kuva 9).

S-kuva 9. Salin valaistus.

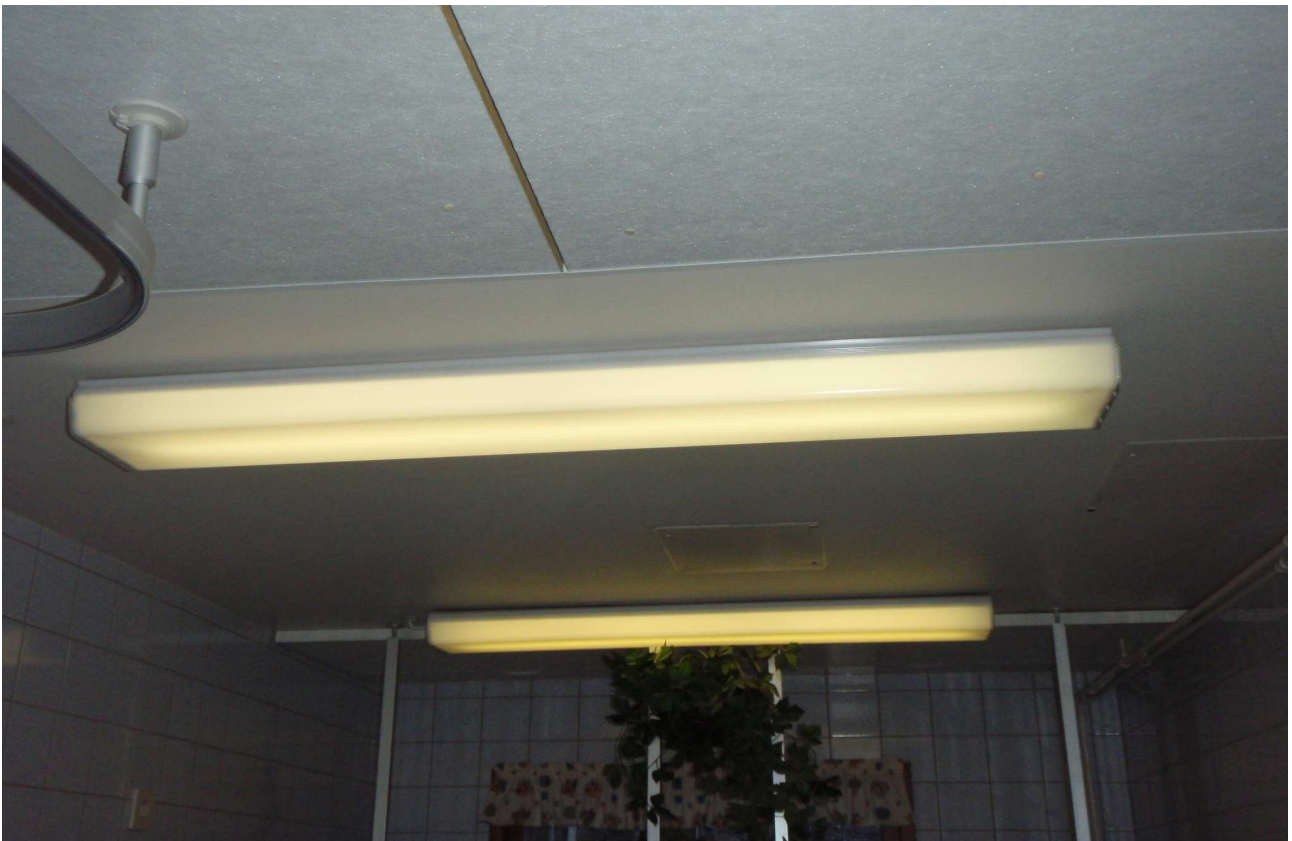
S-kuva 10. WC-tilojen valaistus.

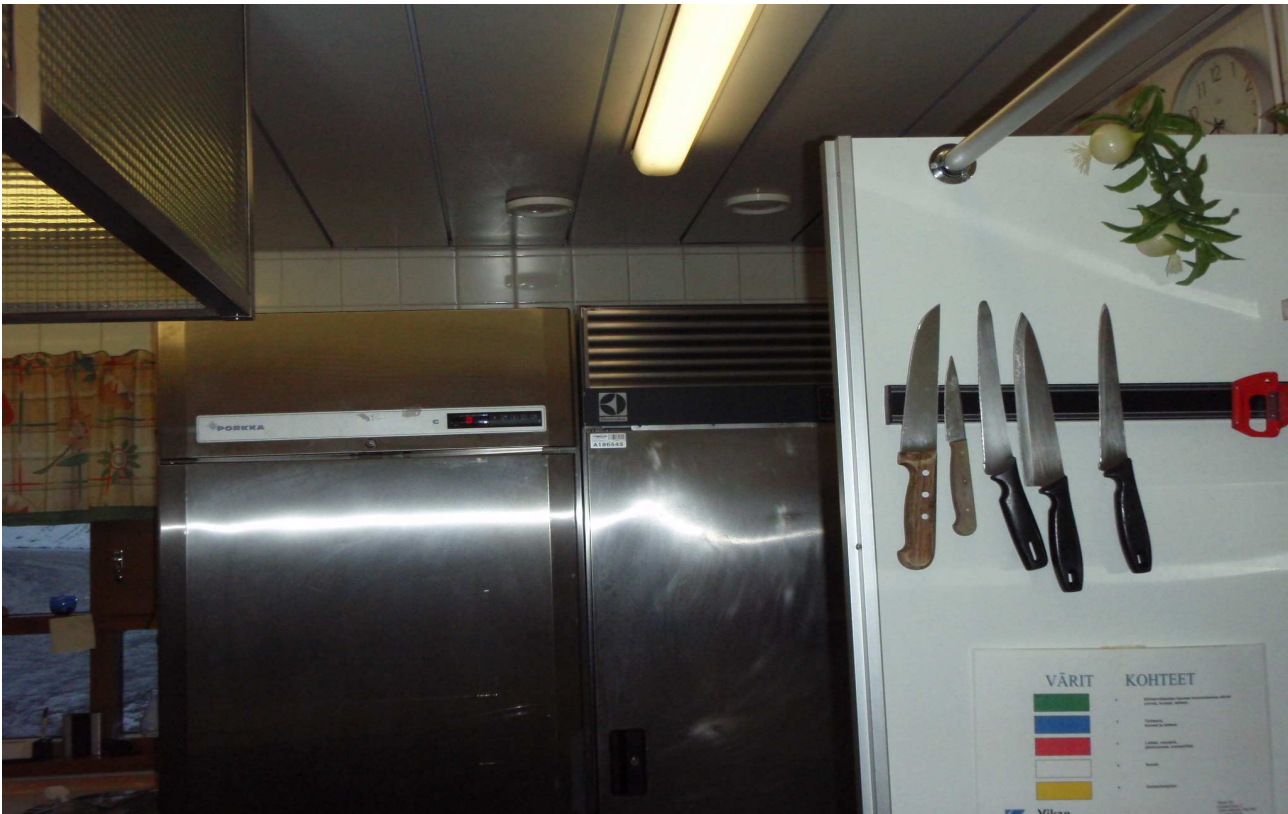
S-kuva 11. Keittiön valaistus.

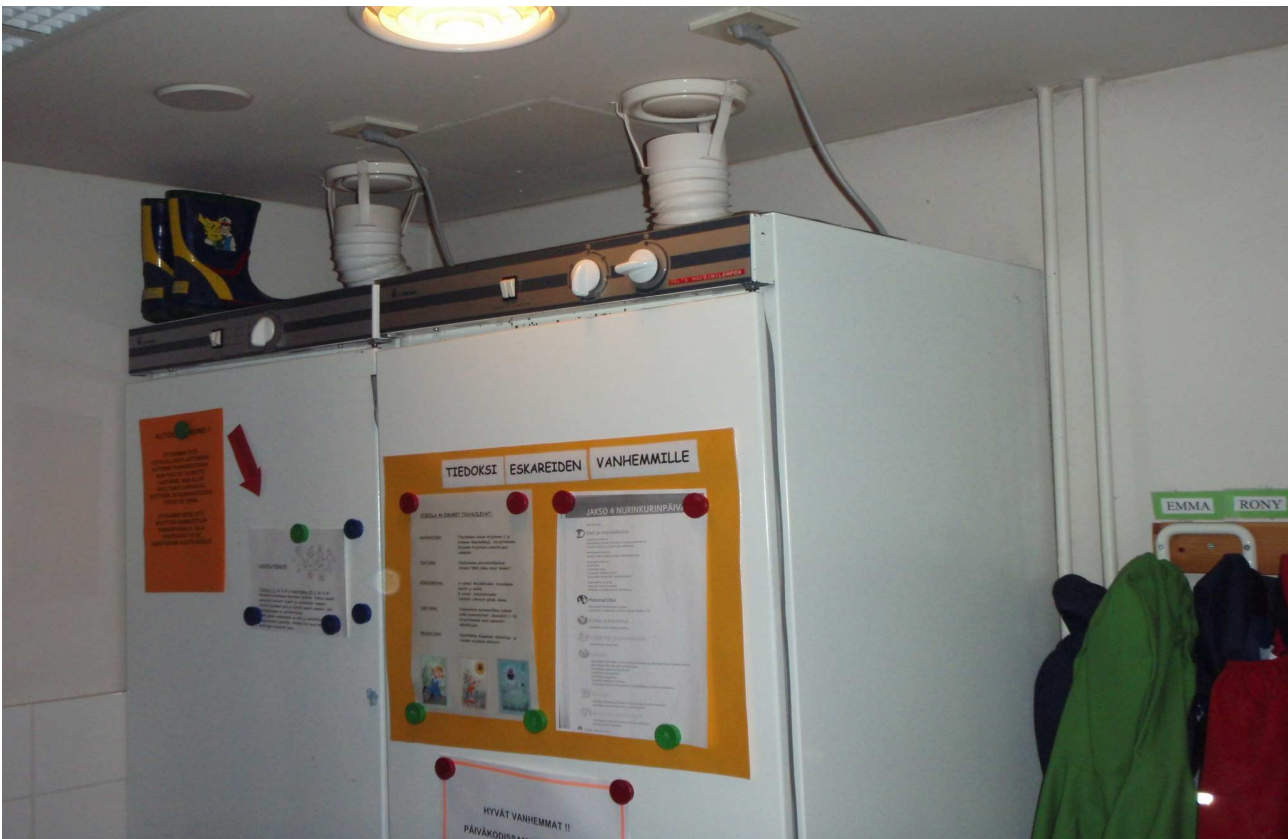
S-kuva 12. Kuivauskaapit.

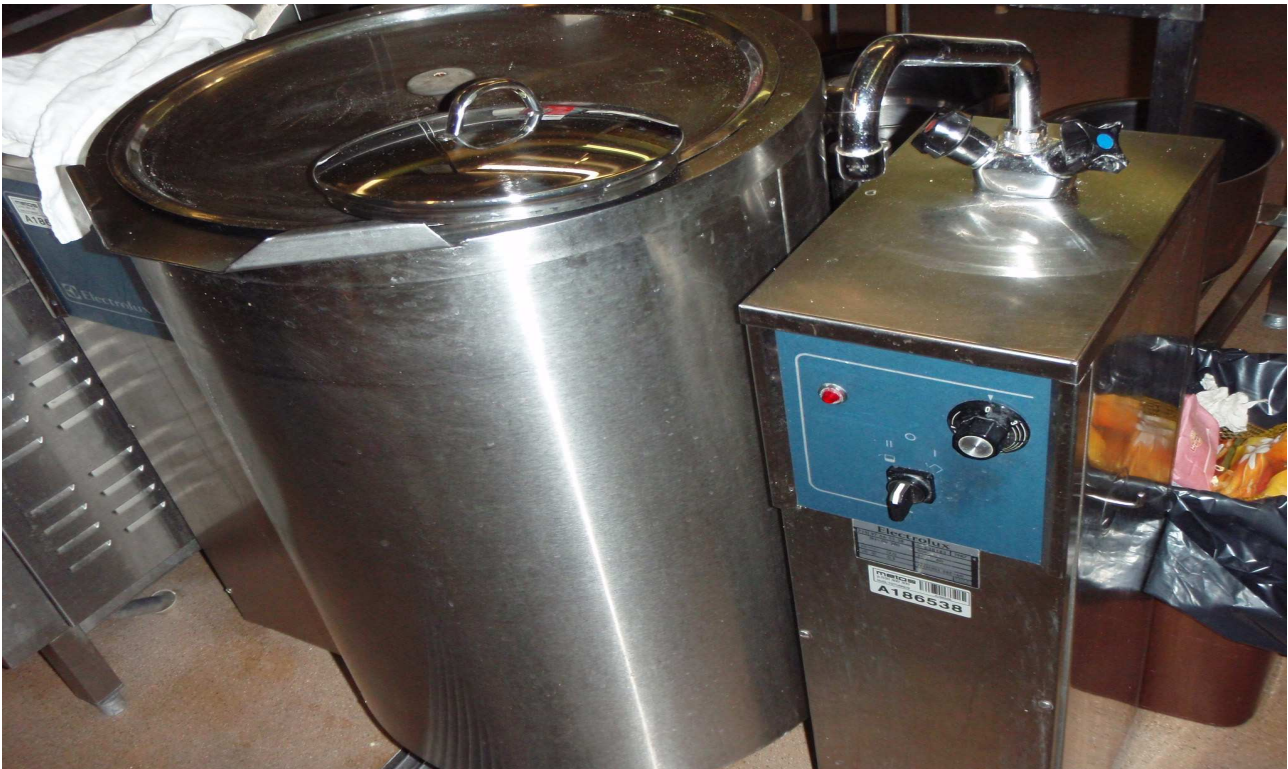
S- kuva 13. Keittiön pata.

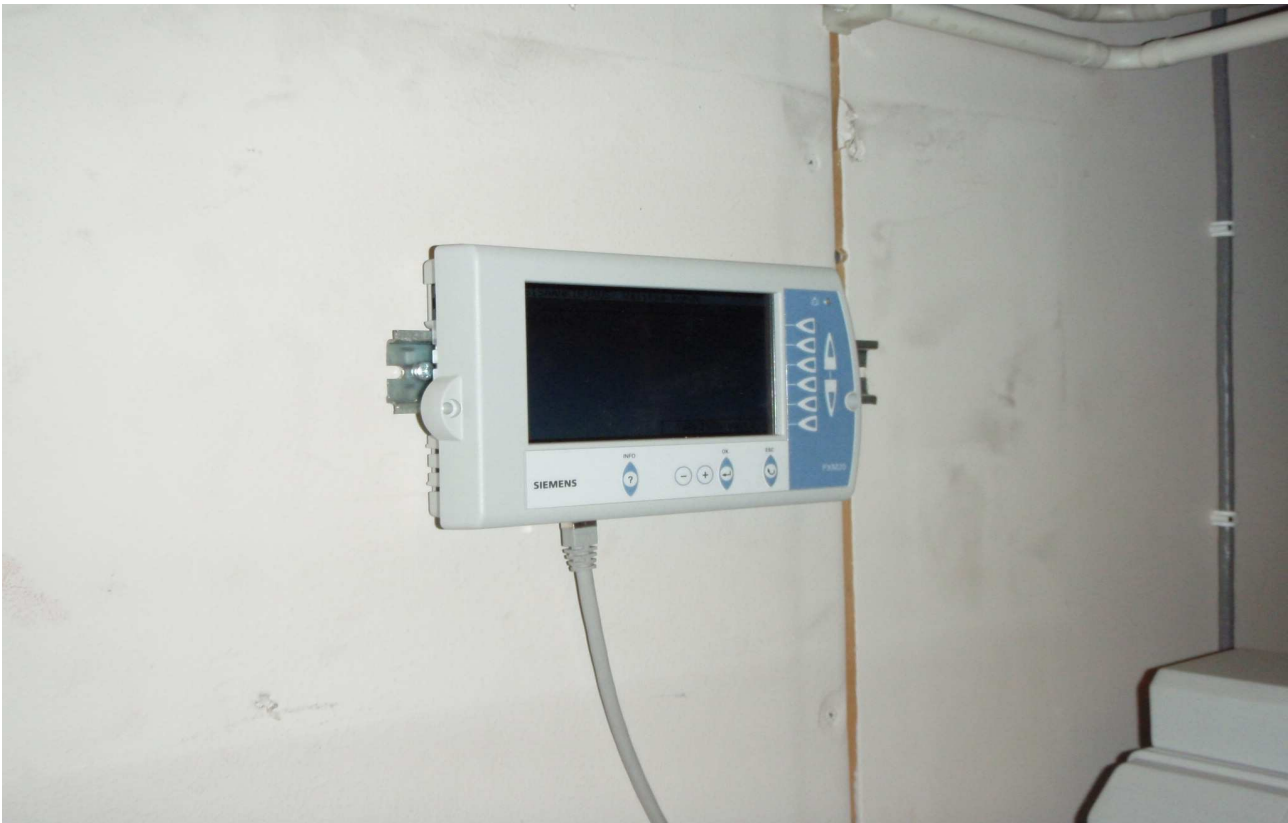
S- kuva15. Lämmönjaon yksikkösäädin.

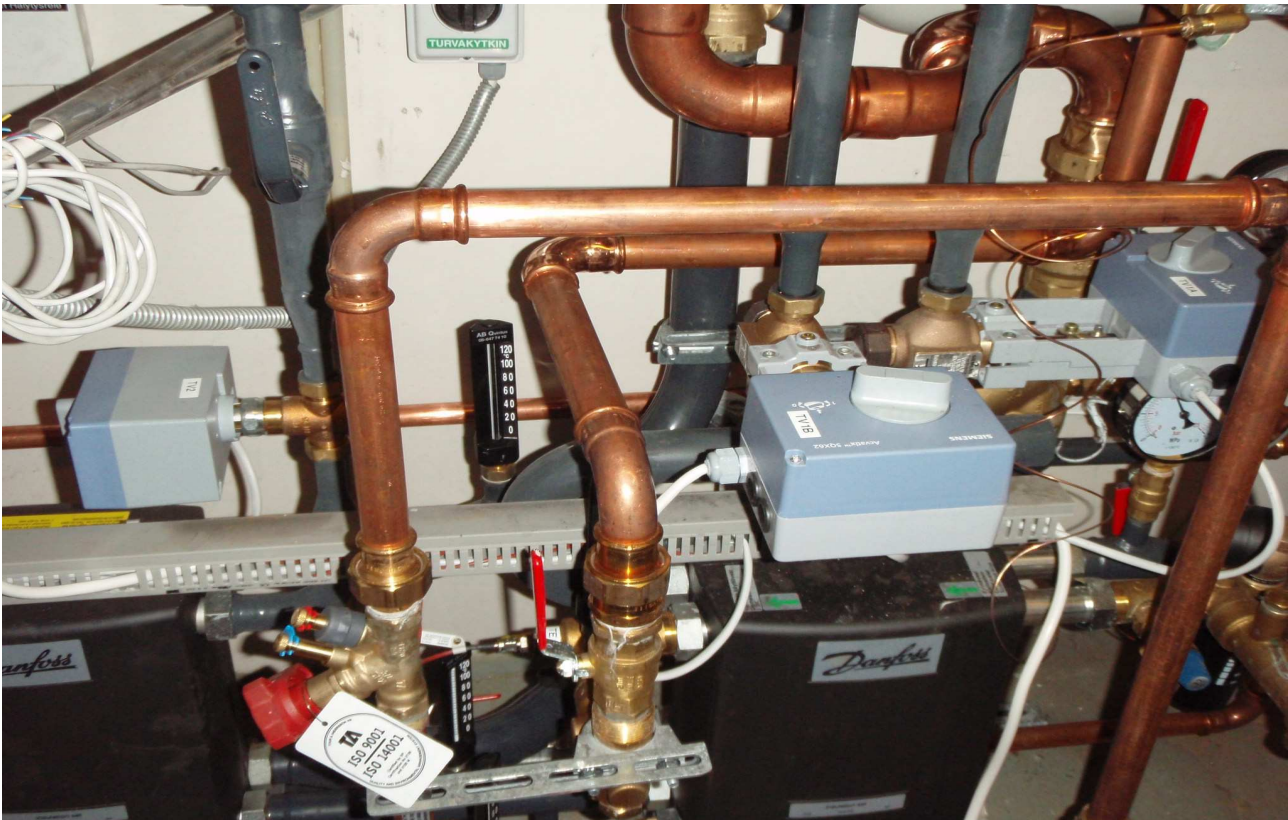
S- kuva 16. Kenttälaitteet.
