TUTKIMUSRAPORTTI

VASKIVUOREN LUKIO
PORRASHUONEEN 159 SEINÄN
KOSTEUSVAURIOTUTKIMUS

22.5.2014

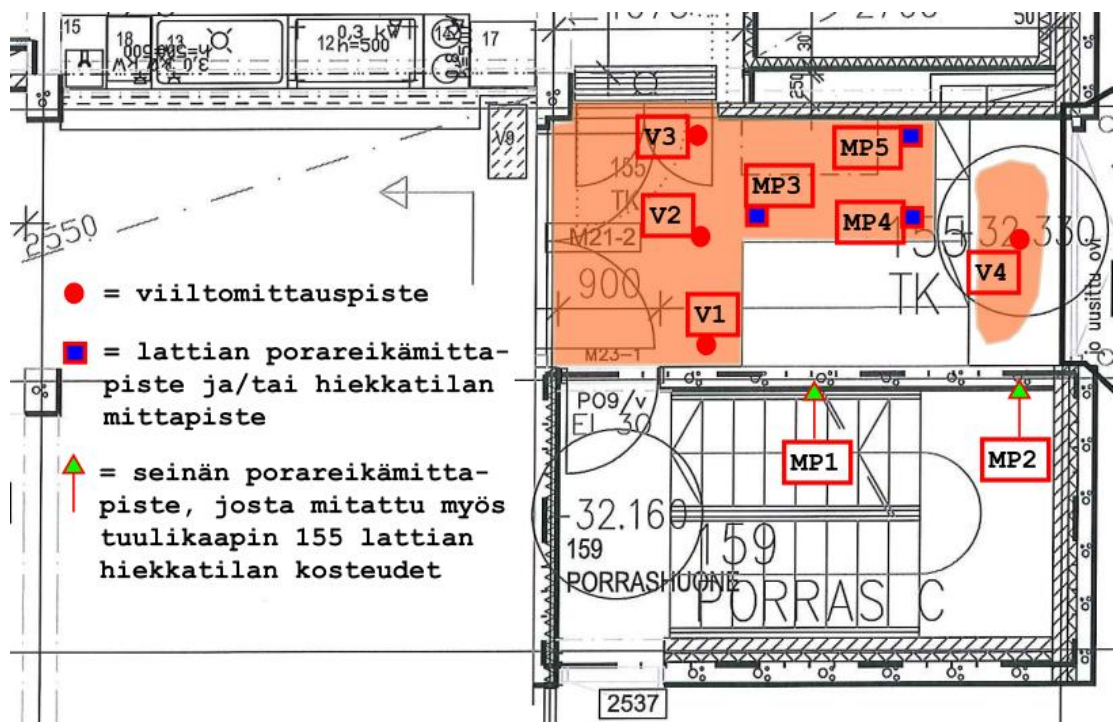
Kuva 15. Tuulikaapin 155 ja porrashuoneen 159 rakennekosteusmittapisteiden sijainnit on esitetty kuvassa. Lattiapäällysteen alapuoleisen suhteellisen kosteuden mittauspisteet on esitetty kirjaimella V + järjestysnumerolla. Muut mittauspisteet on esitetty kirjaimilla MP + järjestysnumerolla.

Porrashuoneen 159 seinän ja tuulikaapin 155 lattiarakenteen rakennekosteusmittaustulokset osoittavat, että rakenteen kosteudet ovat erittäin korkeat.

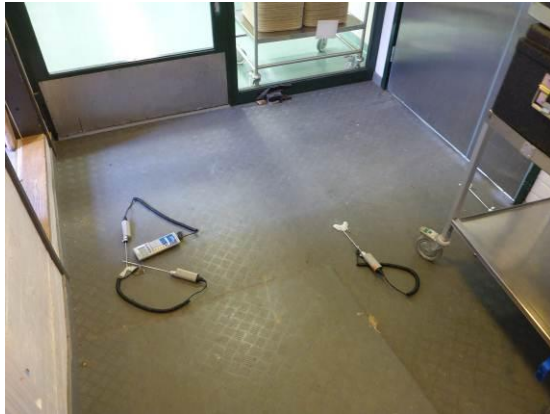
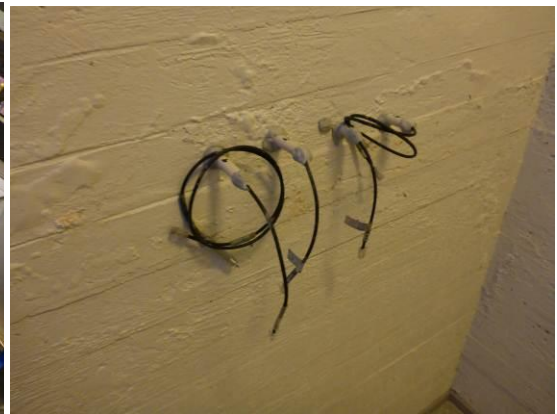
Kuvat 16 ja 17. Esimerkki tuulikaapin 155 lattiapäällysteen alapuoleisista suhteellisen kosteuden mittauksista (viiltomittauksista) sekä porrashuoneen 159 seinän porareikämittauksesta.
