MERKKIAINETUTKIMUS, 14.11.2014
VIERTOLAN KOULU, JOKIRANNAN
YKSIKKÖ, PAVILJONKI

Viertolan koulu, Jokirannan yksikkö, paviljonki
Viertolankuja 1
01300 Vantaa

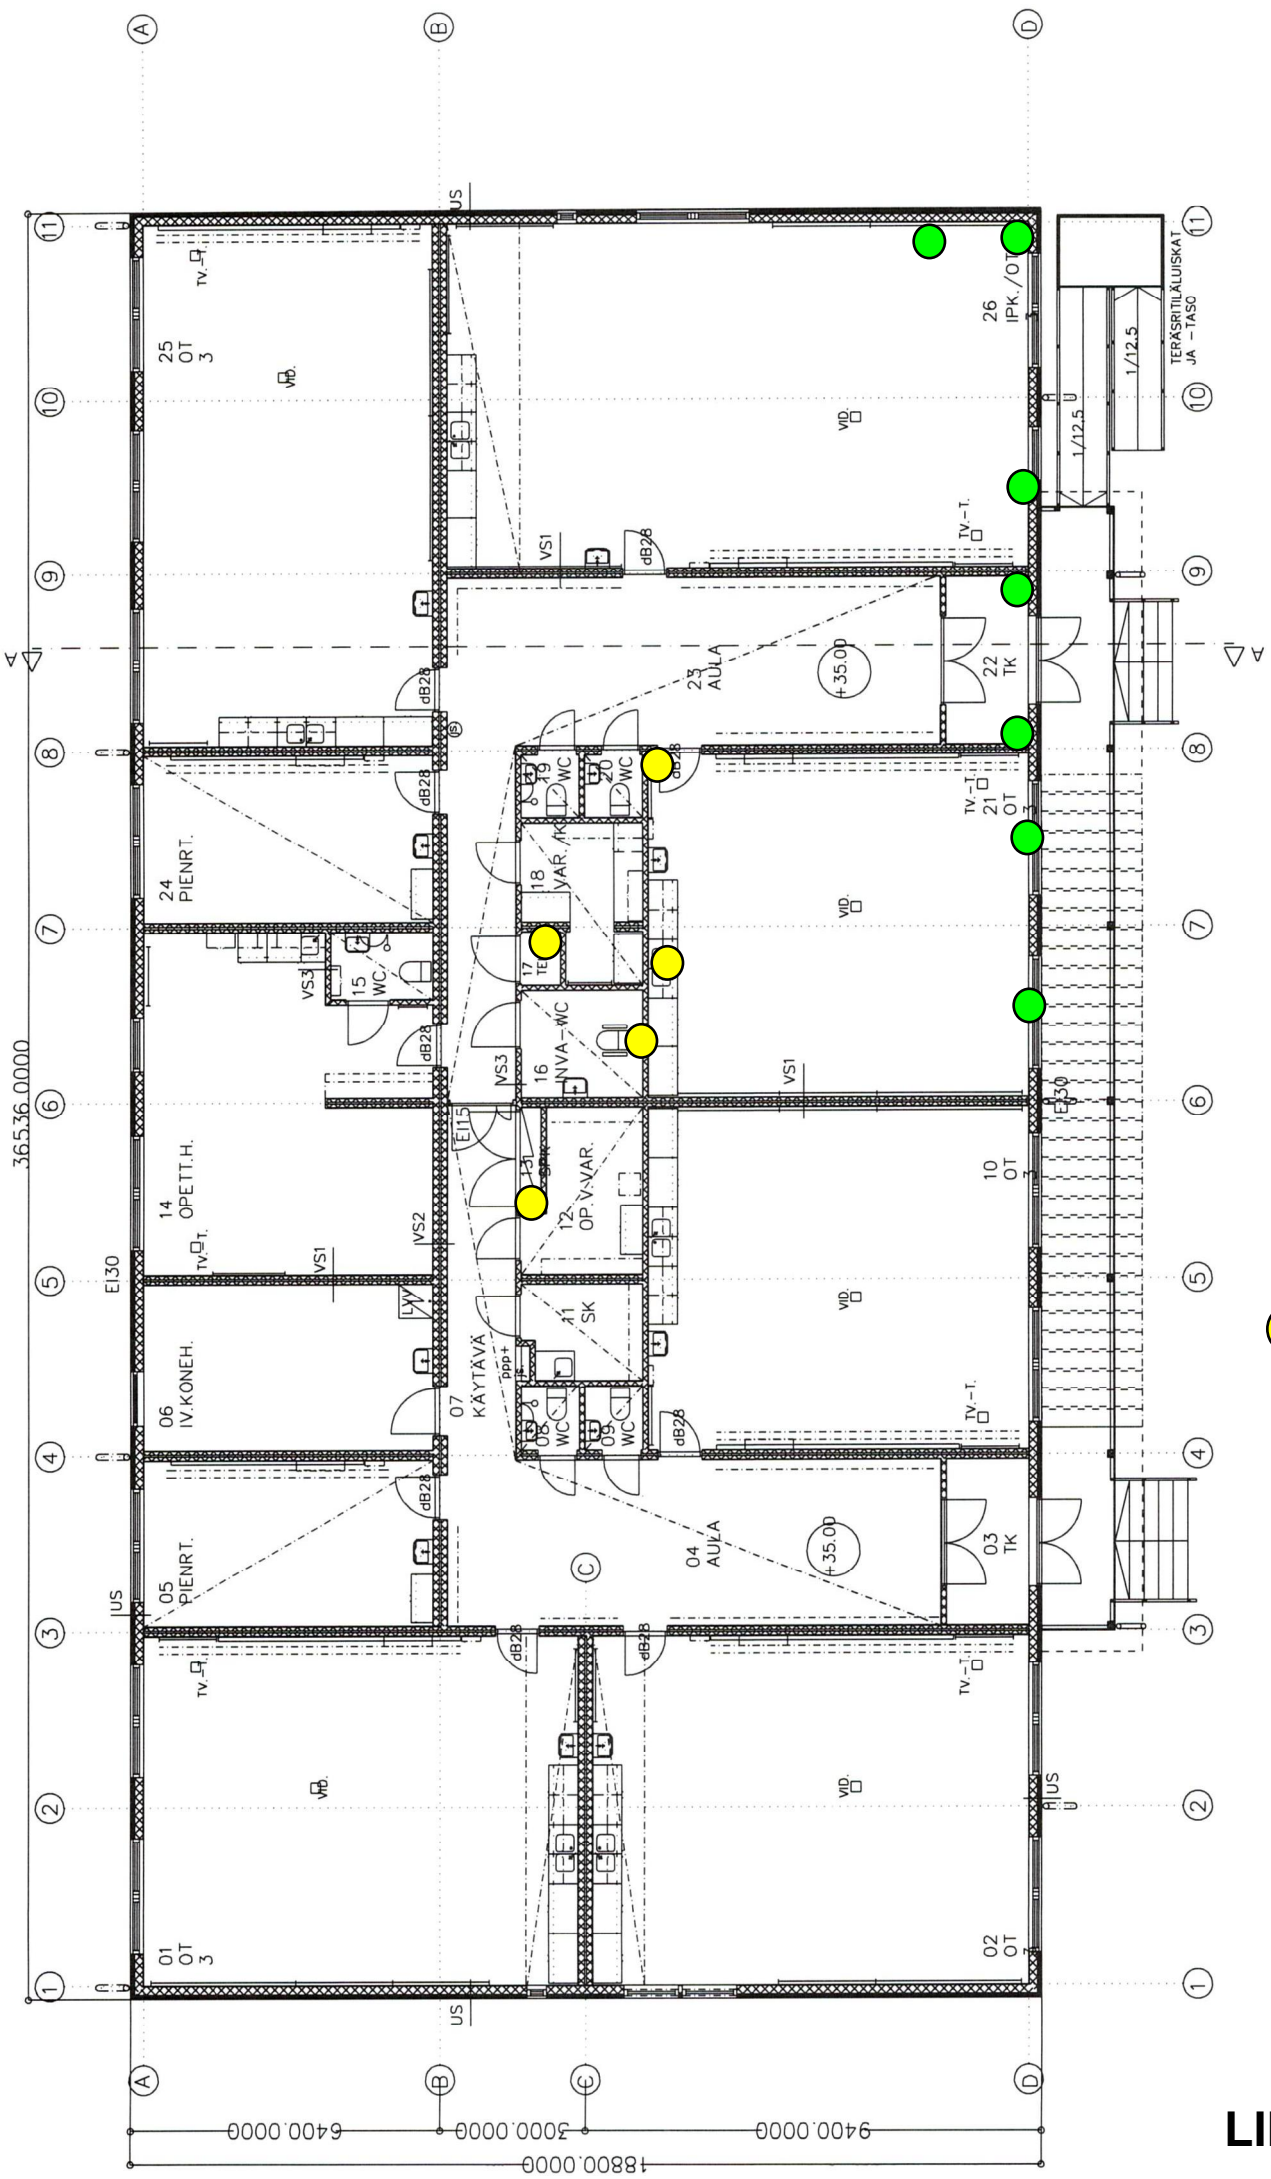
Liitteet: - 1. Suuntaa-antava pohjakuva kohteesta merkintöineen

Tutkimushetkellä ilmanvaihto oli normaalikäytöllä. Alapohjaan laitettu merkkiaine tuli sisätiloihin viidestä kohdasta. Yläpohjaan laitetusta merkkiaineesta ei saatu havaintoa sisätiloissa. Luokkien 21 ja 27 ulkoseinään laitettu merkkiaine tuli sisätiloihin useasta kohdasta; ikkunoiden alareunoista, ylös nostetun maton rajasta ja tuulikaapista.

● = Ilmavuotoreitti alapohjasta
 ● = Ilmavuotoreitti ulkoseinästä
