Kuvat 1, 2, 3. Tutkimuskohteena on ollut Vierumäen koulu os. Saviontie 9, Vantaa. Tutkittavat tilat olivat päärakennuksessa kerroksissa 1.-3. ja paviljonki rakennuksessa luokka 1 ja luokan viereinen aula.

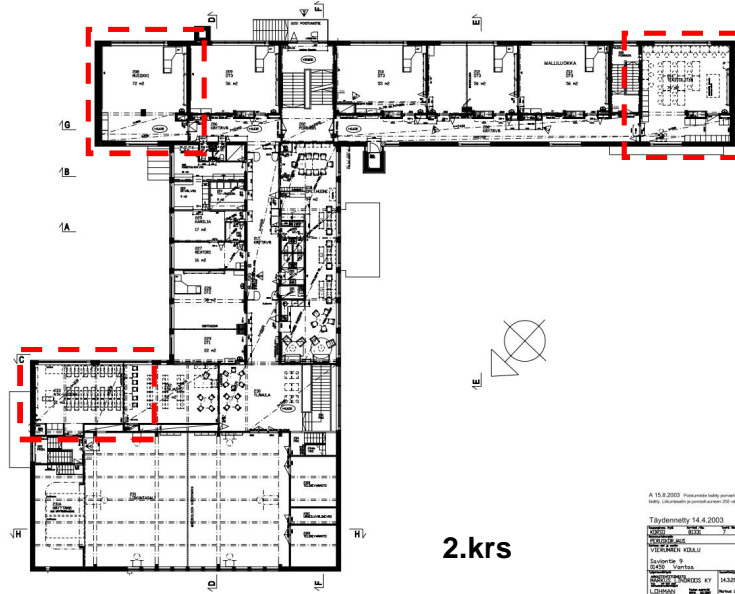
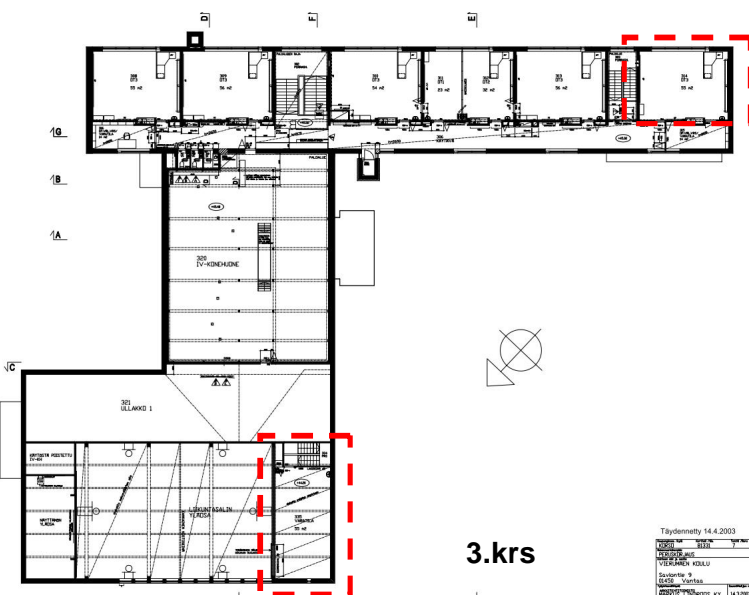
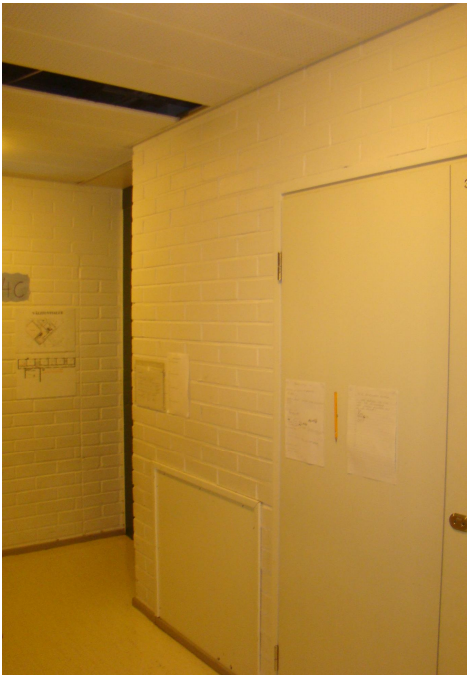
Kuvat 4, 5, 6. Tutkimukseen valitut tilat on valittu tiloissa käyttäjien sisäilmastoon liittyvien tuntemusten perusteella.
