K.osa/Kylä	Kortteli/Tila	Tontti/nro	Viranomaisten merkintöjä
Rakennustoimenpide KUNTOSELVITYS			Asiakirjan nimi RAPORTTI Juoks.nro
Rakennuskohde VIERUMÄEN ALA-ASTE Saviontie 9 01450 Vantaa			Asiakirjan sisältö ALUSTATILAN TIIVIYSSELVITYS II
Suunnittelutoimisto AARO KOHONEN OY Koronakatu 2 02210 ESPOO puh (09) 88 791 fax (09) 803 7715	Yhteyshenkilö Teemu Männistö, RI (09) 887 9248 tma@ako.fi	Asiakirjan numero 192-0260-9702 / A	
Laat. TMa	Hyv. AMe	Pvm. 28.11.2005	Tilaaajan asiak. numero

Tehtävänä oli kartoittaa kohteena olevan Vierumäen ala-asteen alustatilojen korjaustyön valmistuttua, kuntoa ja liikuntasaumojen, alustilojen käyntiluukkujen ja putkiläpivientien tiiveyttä.

Kohteena olleen koulurakennuksen vanhaosa on valmistunut 1957 ja kohdetta on peruskorjattu vuonna 2004. Kohde sijaitsee Vantaan Vierumäen kaupunginosassa. Selvitykset koskivat koulurakennuksen kunnostettua alustatilaa.

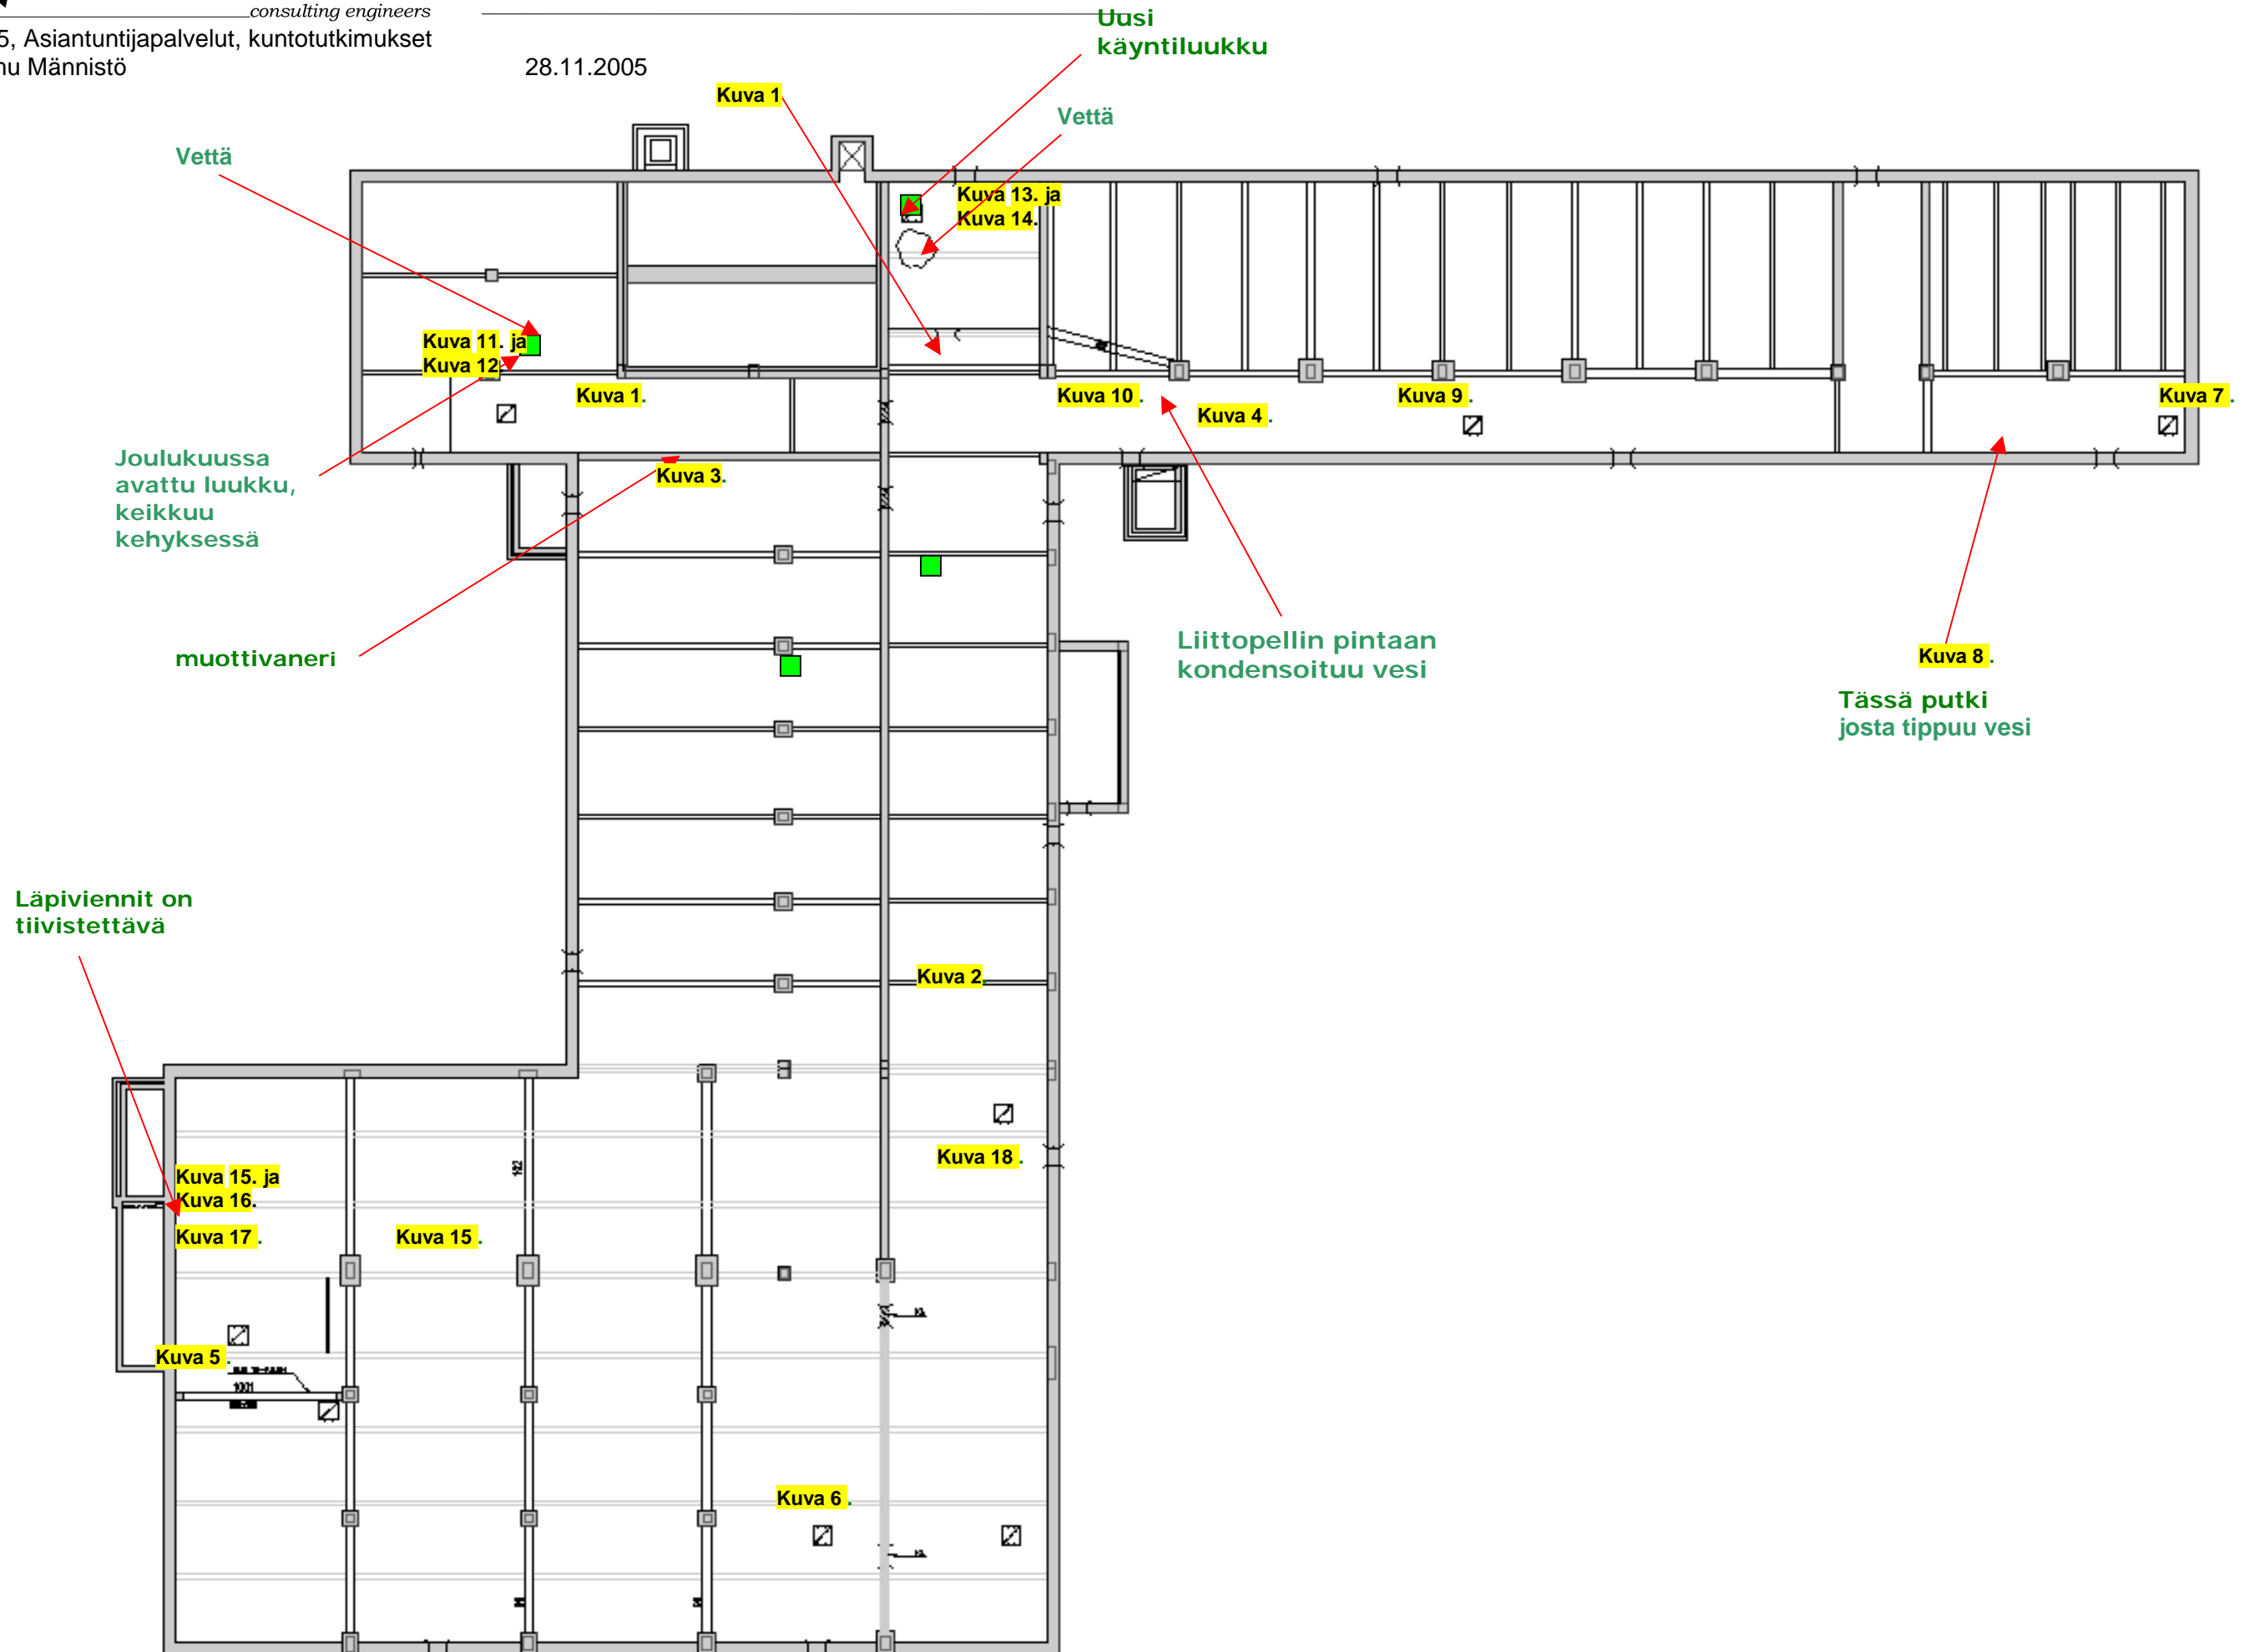
Kuva 18. Pääportaan alla olevan alustilan käyntiluukku ei "istunut" kovin hyvin kehykseen, taloisännän mukaan kehyksessä saattaa olla vain yksi oikea asento, jolla kansi on kehykseen sopiva. Jos kantta pyörittämällä löytyy oikea asento, jolla kansi on tiiviisti kehyksessään, se on merkittävä riittävän selvin tunnuksin tai nuolin.
