K.osa/Kylä	Kortteli/Tila	Tontti/nro	Viranomaisten merkintöjä
Rakennustoimenpide KUNTOSELVITYS			Asiakirjan nimi RAPORTTI Juoks.nro
Rakennuskohde JOKIRANNAN KOULU Viertolankuja 1 01300 Vantaa			Asiakirjan sisältö ALUSTATILAN TIIVIYS- JA KUNTOSELVITYS, SEURANTARAPORTTI 2
Suunnittelu- ja toimisto AARO KOHONEN OY Koronakatu 2 02210 ESPOO puh (09) 88 791 fax (09) 803 7715	Yhteyshenkilö Jouni Räsänen, RI (09) 887 9265 jor@ako.fi		Asiakirjan numero 192-0150-9701
Laat. JoR	Hyv. AMe	Pvm. 14.10.2003	Tilaaajan asiak. numero

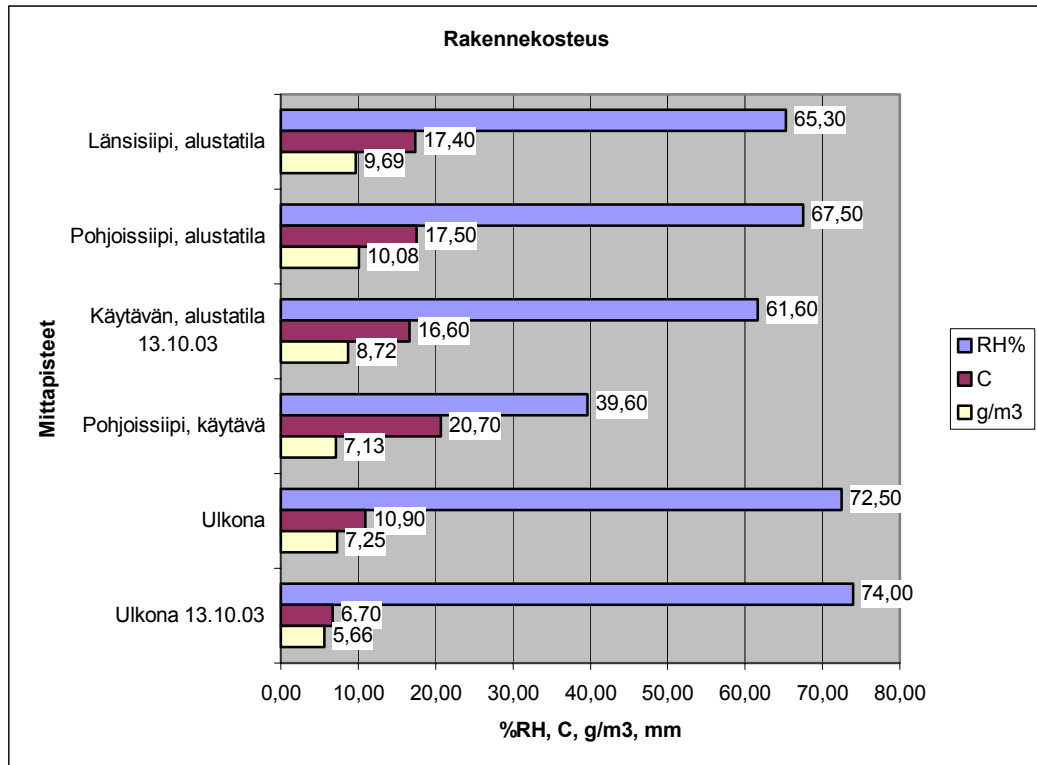
Taulukko 2. Ilmankosteus. Alustatiloissa oli ~50 % enemmän absoluuttista kosteutta, kuin mitä sisällä käytävässä tai ulkona. Käytävän alustatilassa ero oli ~25 %, mutta siellä olikin selkeästi voimakkaampi ilmanvaihto mittaushetkellä.
