LEPPÄKORVEN PÄIVÄKOTI
Korpikontiontie 4, 01450 VANTAA
KOSTEUSVAURIOKARTOITUS SEKÄ MÄRKÄTILOJEN JA VESIPISTEIDEN PINTAKOSTEUSMITTAUKSET
ASB Consult Oy, Helsinki
7.3.2012 RA Unto Kovanen

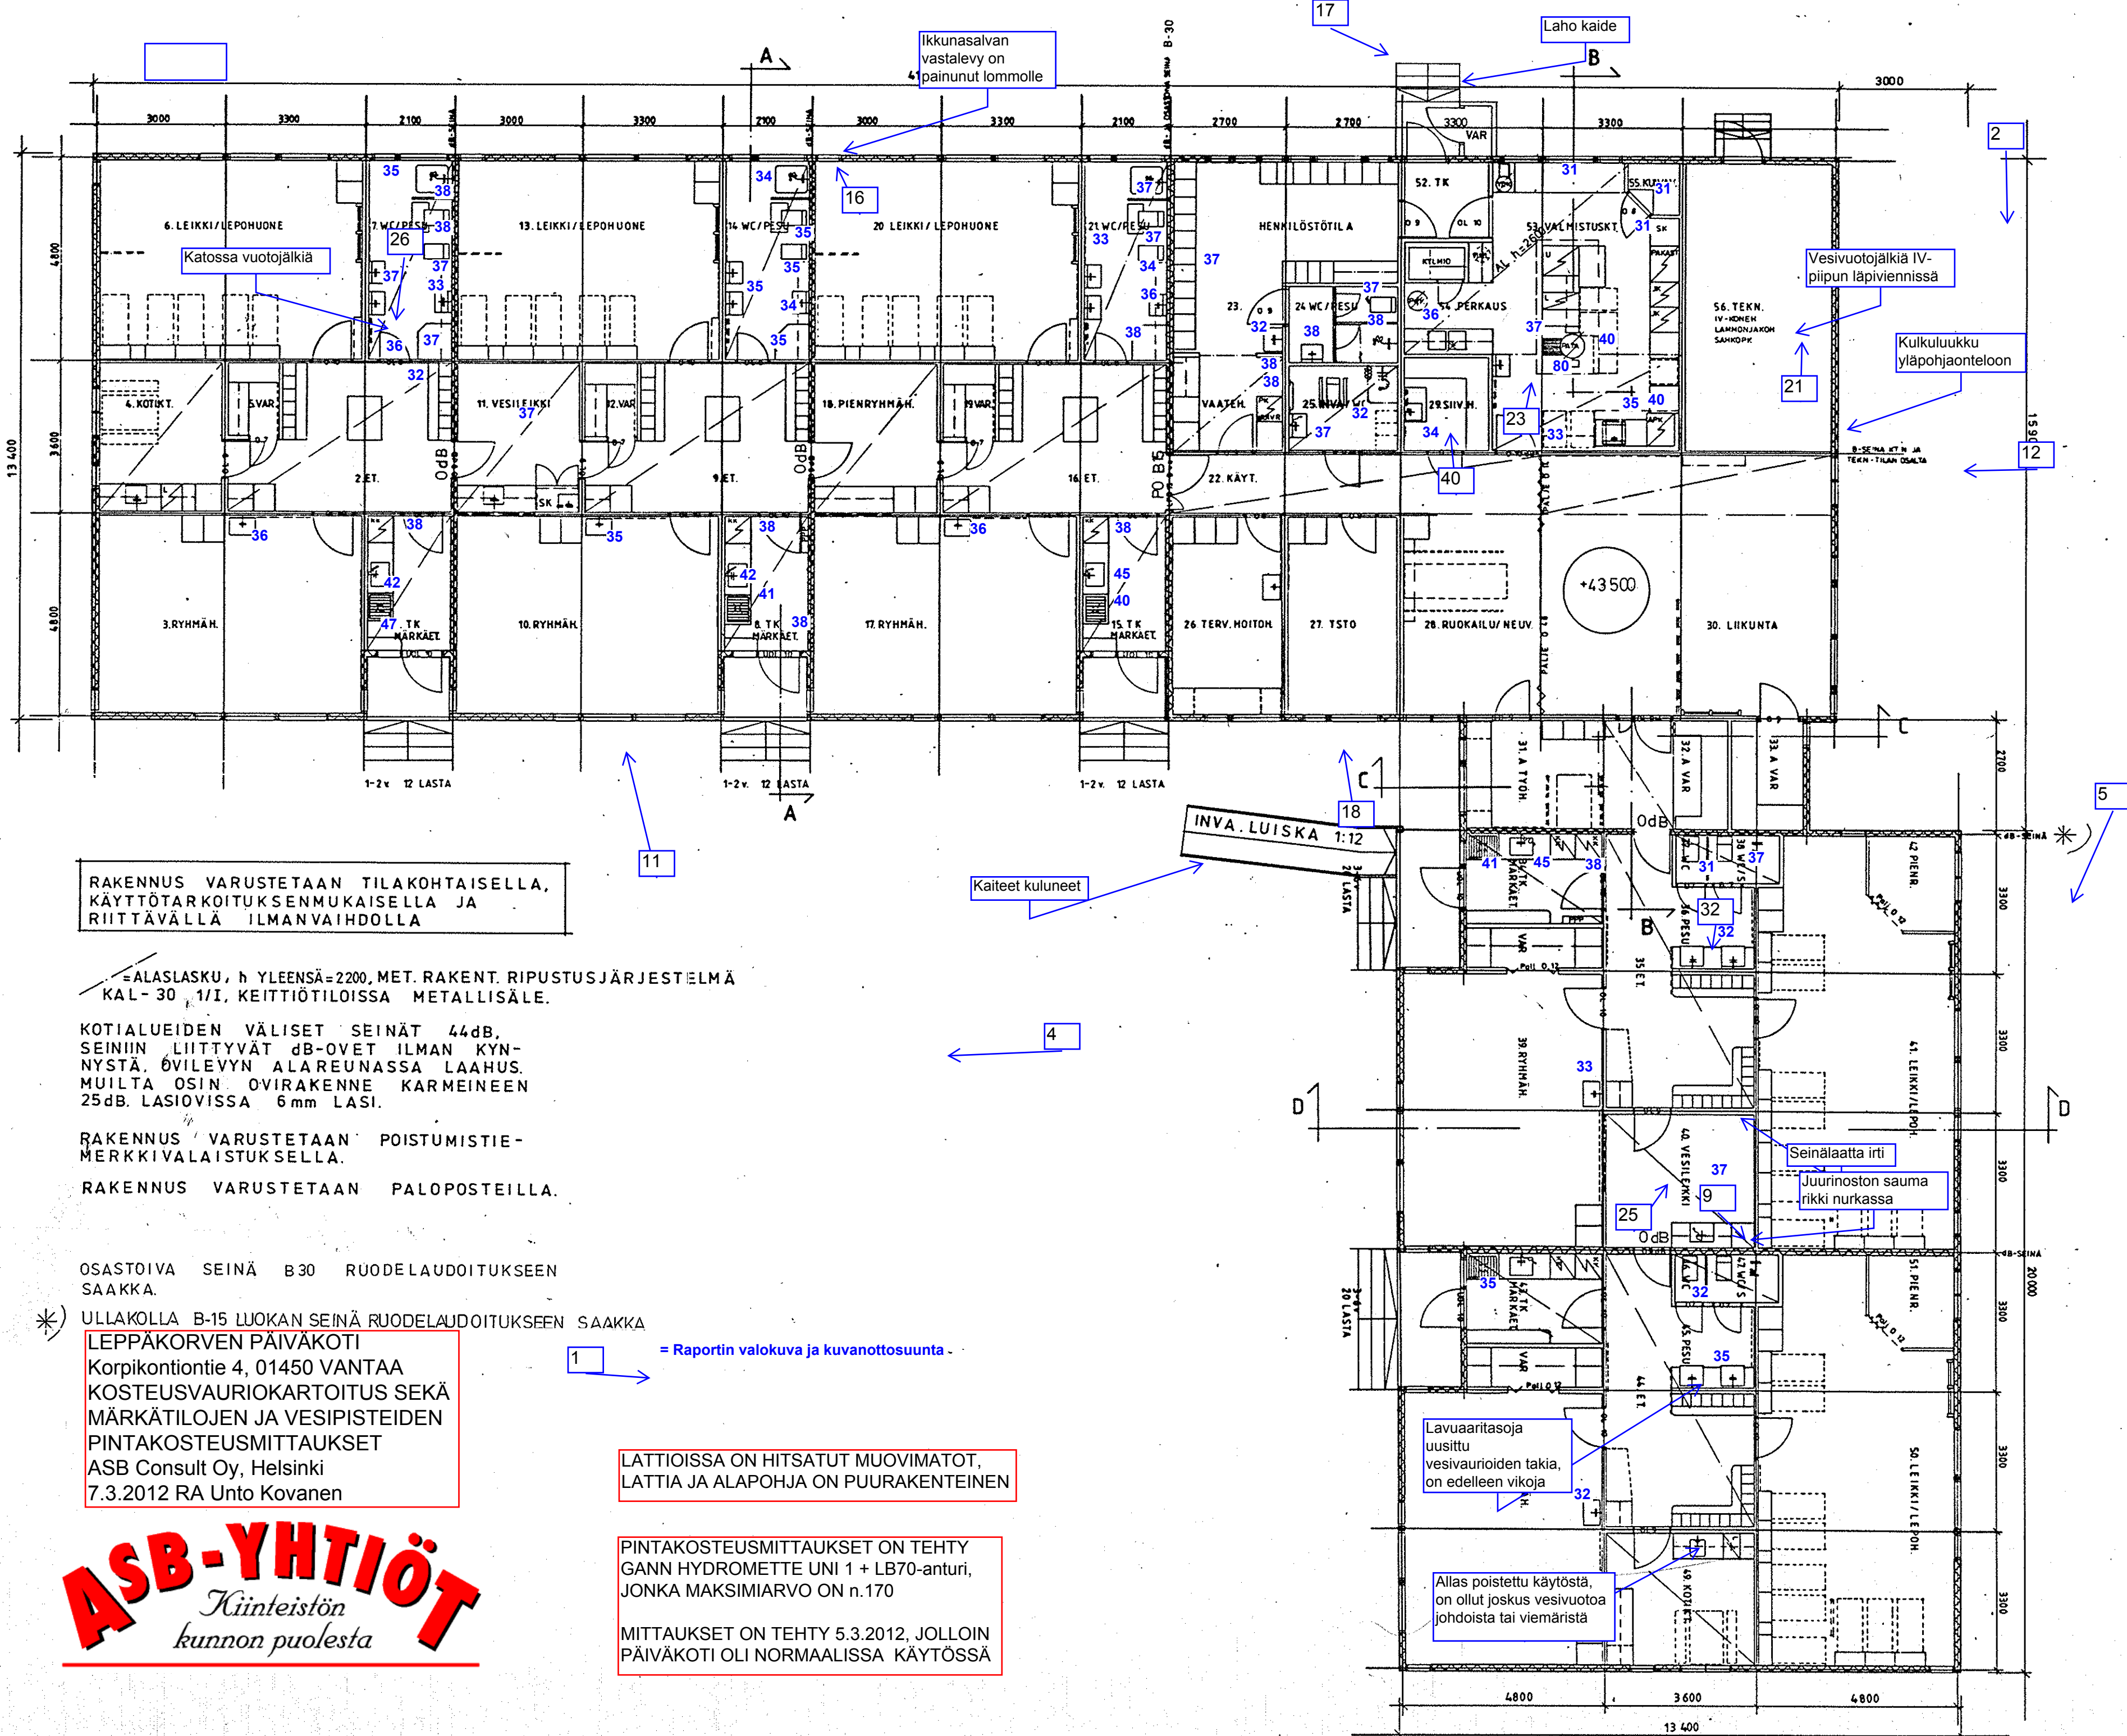
1 = Raportin valokuva ja kuvanottosuunta

LATTIOISSA ON HITSATUT MUOVIMATOT, LATTIA JA ALAPOHJA ON PUURAKENTEINEN

PINTAKOSTEUSMITTAUKSET ON TEHTY GANN HYDROMETTE UNI 1 + LB70-anturi, JONKA MAKSIMIARVO ON n.170

MITTAUKSET ON TEHTY 5.3.2012, JOLLOIN PÄIVÄKOTI OLI NORMAALISSA KÄYTTÖSSÄ
