K.osa/Kylä	Kortteli/Tila	Tontti/nro	Viranomaisten merkintöjä
Rakennustoimenpide KUNTOSELVITYS			Asiakirjan nimi RAPORTTI Juoks.nro
Rakennuskohde VEHNÄTIEN PÄIVÄKOTI Vehnätie 7 01370 Vantaa			Asiakirjan sisältö ALUSTATILAN TIIVIYS- JA KUNTOSEL- VITYS, SEURANTARAPORTTI 1
Suunnittelu- ja Suunnittelutoimisto AARO KOHONEN OY Koronakatu 2 02210 ESPOO puh (09) 88 791 fax (09) 803 7715	Yhteyshenkilö Jouni Räsänen, RI (09) 887 9265 jor@ako.fi		Asiakirjan numero 192-0170-9701
Laat. JoR	Hyv. AMe	Pvm. 05.01.2004	Tilaajan asiak. numero

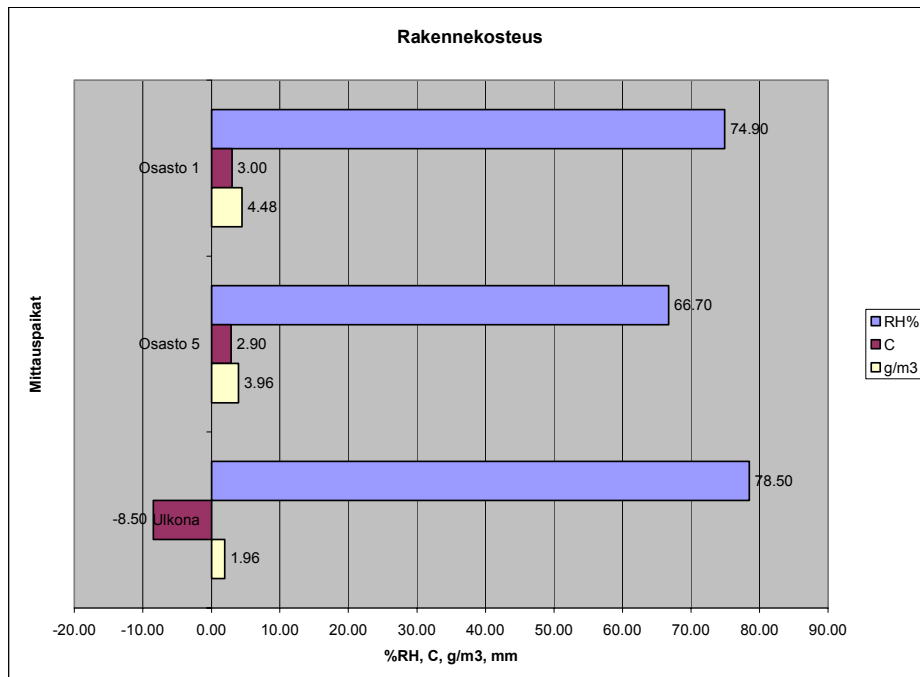
Taulukko 2. Ilmankosteus. Alustatiloissa oli ~2 kertaa enemmän absoluuttista kosteutta, kuin mitä sisällä ulkona. Kosteuslähteenä maaperä. Sisältä tuskin pääsee merkittävästi ilmaa alustatilaan, koska huonetilat ovat alipaineisia alustatilaan nähden.
