Kiinteistötarkastus 2011-12-28

Kohde	Ryhmäperhepäiväkoti Menninkäinen Markkulantie 24, 01380 Vantaa
	Rakennus on 1974 valmistunut omakotitalo, joka on muutettu 80-luvulla päiväkodiksi. Rakennukselle on tehty 2001 kosteusvaurio ja korjaussuunnitelma ja vuonna 2008 rajattu kosteusvauriokartoitus.
Tarkastuksen aihe	Ilmoitus huonosta sisäilmasta huone 111. Huoltomies on käynyt paikalla.
Läsnä	Mari Ollila ja Tapio Valtanen
Havainnot	<p>Päiväkoti oli joululomien takia kiinni. Ilmastointi oli toiminnassa, mutta huoneilma tuntui silti hieman tunkkaiselta.</p> <p>Pohjoissiiven käytävässä nro: 112 on ollut aikanaan talvipuutarha, joka on jossakin vaiheessa purettu pois. Käytävän länsipäässä ikkunan alla on lastulevyssä pieni kosteusvaurio (Kuva 1.). Ikkunoiden alla on sähköpatterit, jotka kuivattavat levyrakenteen talviaikaan melko nopeasti, joten pintakosteutta ei ollut tarkoituksenmukaista arvioida tässä tilanteessa.</p> <p>Pohjoissiiven länsipäädyssä huoneen 111 ikkunan alla lastulevy on kastunut ja turvonnut noin ½ m²:n alueelta (kuvat 2-3). Huoneessa oli tunnistettavissa tunkkainen mikrobiperäinen haju.</p> <p>Rakennuksessa on valesokkeli ja ulkoseinien runko alkaa ilmeisesti pohjalaat

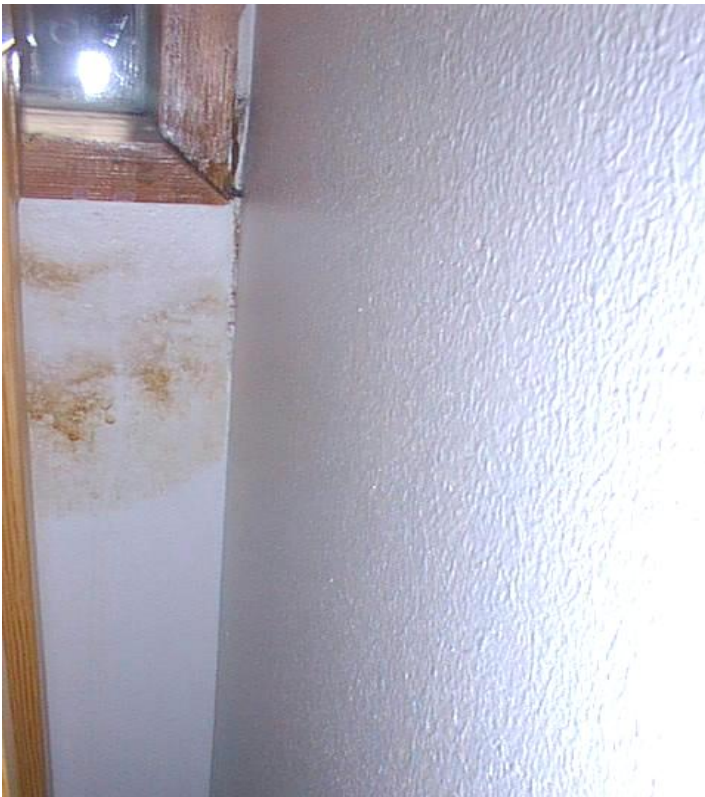
Kuva 1. Pohjoissiiven käytäväseinän ikkunan alla vanha kosteusvaurio korjaamatta.

Johtopäätökset	Rakenteissa todetut kosteusvauriot ja huono sisäilma ovat merkkejä terveydensuojelulain 1 §:n tarkoittamasta terveyshaitasta.
Toimenpiteet	<p>Kosteusvaurioiden syyt ja laajuus tulee selvittää ja korjata todetut vauriot siten, että niiden uusiutuminen estetään mahdollisuuksien mukaan.</p> <p>Rakennusta tulee kunnossapitää siten, että se täyttää tiloille asetetut terveydelliset vaatimukset.</p> <p>Tapio Valtanen terveysinsinööri puh. 09 839 23121</p>
Sovelletut oikeusohjeet	Terveydensuojelulaki 1, 26, 27 ja 50 § Asumisterveysohje, sosiaali- ja terveysministeriön oppaita 2003:1

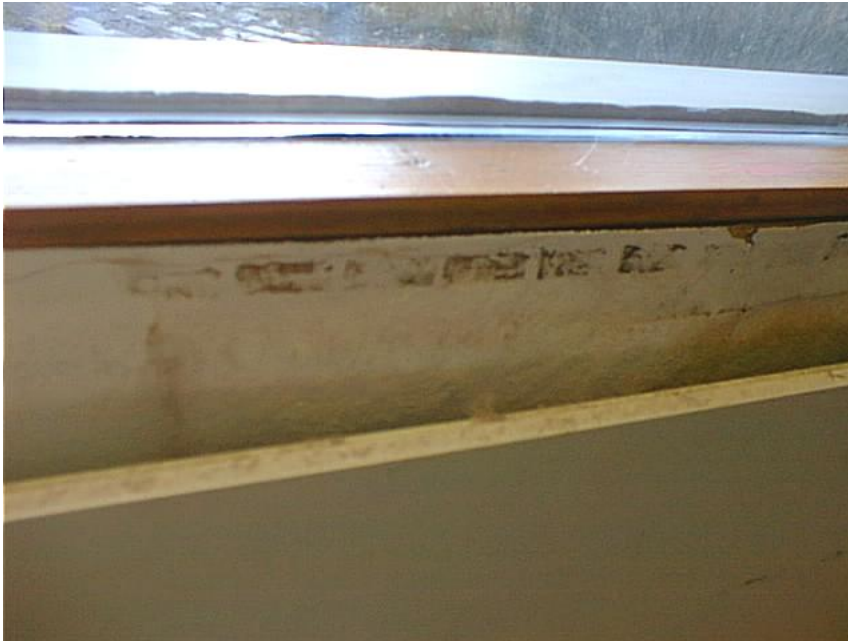
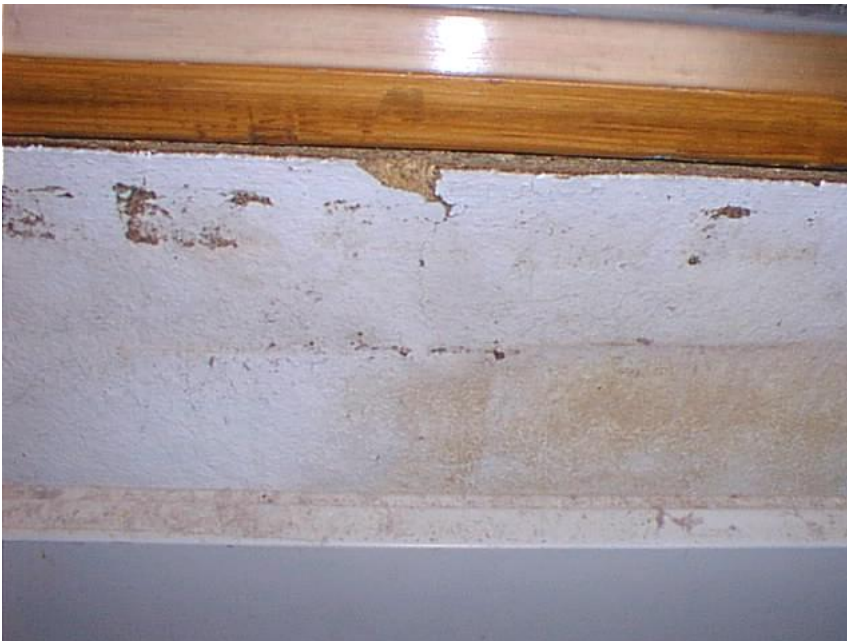
Kuvat 2-3. Huone 111 Ikkunan alla korjaamaton kosteusvaurio.
