A11 Kuntoarvio

Rakennus: Hakunilanrinteen Koulun Voimistelusalirakennus

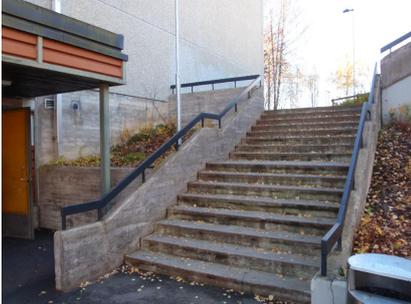
Kuva 1 Yleiskuva pääsisäänkäynnin vieressä olevasta betoniportaasta. Vesivuotopaikka ryömintätilaan sijaitsee lähellä tukimuurin ja seinän liittymää.

- betoniportaiden ja tukimuurien kuntotutkimus julkisivujen kuntotutkimuksen yhteydessä
- korjaussuunnitelman tekeminen
- portaiden ja tukimuurien korjaus betonikorjausmenetelmin

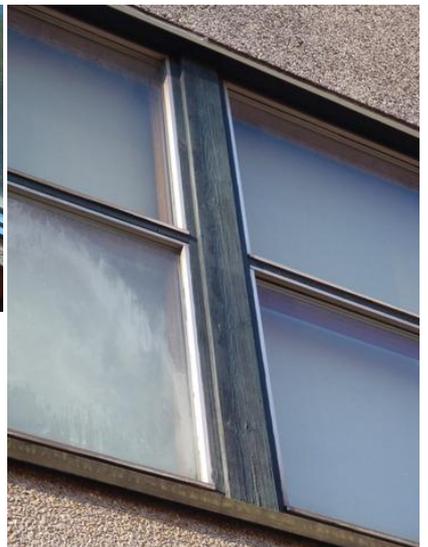
Kuva 6 Voimistelusalin ikkunan umpioelementti on harmaantunut ja menettänyt eristävyytensä. Peitelista on kovertunut ja alapää halkeilee.

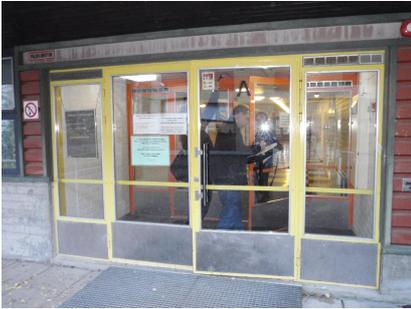
Kuva 1 Yleiskuva pääsisäänkäynnistä

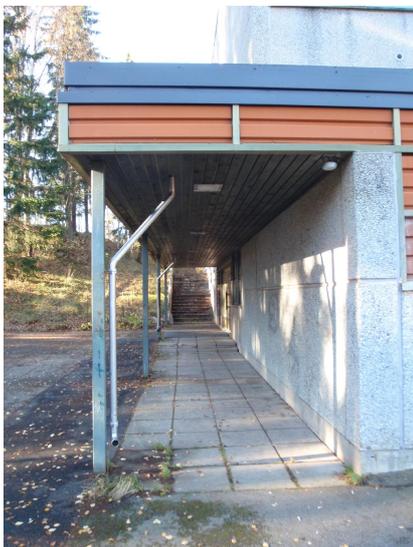
Kuva 1 Yleiskuva katoksesta

- teräsosien korjaus
- ruostesuojaus ja maalaus

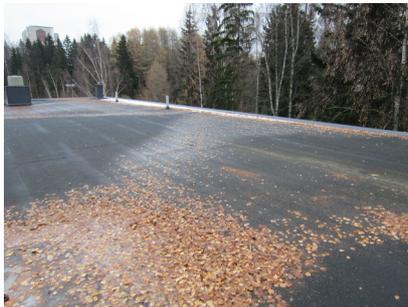
Kuva 2 Vesi lammikoituu ajoittain katolle koska kattokaivot tukkiutuvat lehtien takia. Lehtien kasautuminen osoittaa hyvin tulvivan alueen rajat.

- kattokaivojen puhdistaminen lehdistä

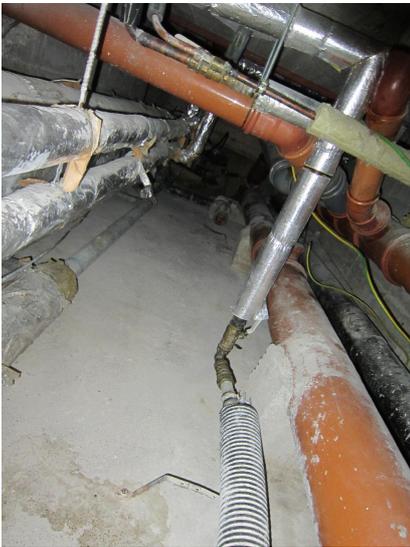
Kuva 1 Yleiskuva putkikuilusta

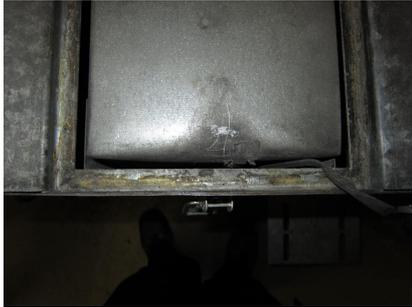
Kuva 1 Suodatinkehikko ei ole tiivis ja siinä tapahtuu ohivirtausta

Suodattimien vaihto tapahtuu kaksi kertaa vuodessa. Suodatinkehikossa tapahtuu ohivirtausta ja tämän johdosta suosittelemme parantamaan suodatinkehikon tiiveyttä ensitilassa ja harkitsemaan tuloilmakoneen suodatinkehikon uusimista. Kustannuksen on otettu huomioon koneiden perushuollossa.

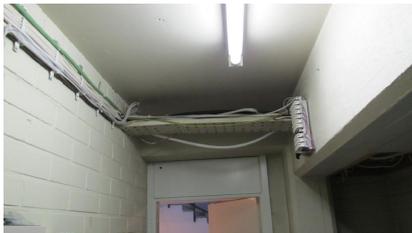
Kuva 1 Kaapelihyllyasennuksia pääkeskushuoneessa.

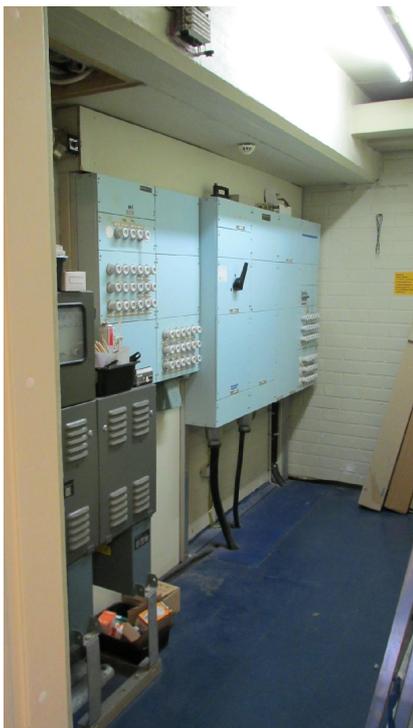
Kuva 1 Kiinteistön pääkeskus

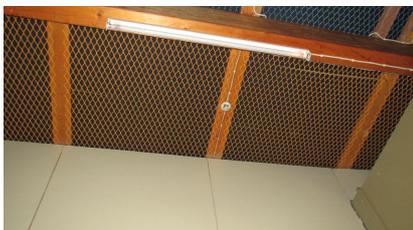
Kuva 4 Iv-konehuoneen edustalla oleva valaisin korkealla joka ei toimi

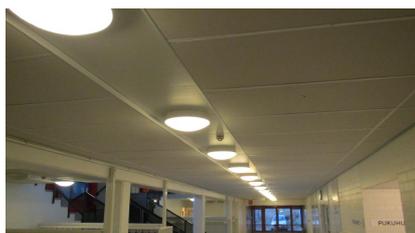
Tarkastuksen yhteydessä havaittiin, että esim. esiintymislavan pistorasiat ovat maadoittamattomia. Huoltomieheltä saamien tietojen mukaan käytävän valaisimien lampuja palaa paljon. Tarkastuksen yhteydessä emme havainneet merkittäviä puutteita. Kiinteistön valaistustasot ovat silmämääräisesti riittävät. Valaisimien keskimääräinen käyttöikä on 20 - 25 vuotta.

Kuva 1 Käytävävalaistusta

- Uusitaan käytävien valaistukset ohjauksineen seuraavan saneerauksen yhteydessä.
- Uusitaan maadoittamat pistorasiat näyttämöltä maadoitetuiksi seuraavan saneerauksen yhteydessä

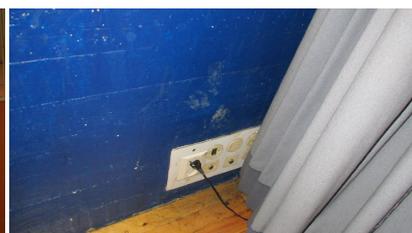
Kuva 3 Maadoittamattomia pistorasioita näyttämötiloissa.

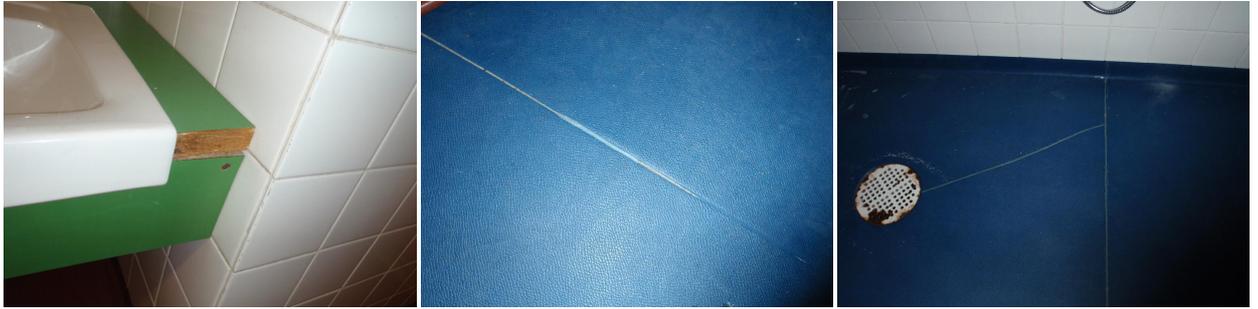
Saunatilat ovat huonossa kunnossa. Muovimatoissa on halkeamia ja saumat ovat revenneet eivätkä muovimatot enää toimi kunnolla vedeneristeenä, laattaseinissä on paljon kopoa. Käyttäjien mukaan tiloja ei voi jakaa käyttäjäryhmien mukaan, jolloin tilojen käyttö vaikeutuu. Saunatiloihin liittyvien WC-tilojen kunto on välttävä. Tilat on suositeltavaa peruskorjata 2-3 vuoden kuluessa. Tilojen peruskorjausten yhteydessä on huomioitava tilojen jakomahdollisuus käyttäjäryhmien mukaan.

Kuva 6 Saunatilan suihkun lattian muovimatto on revennyt

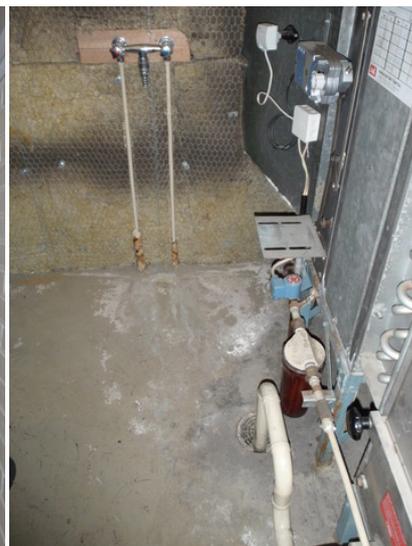
Kuva 5

Kuva 6 IV-konehuoneen lattian maalaus lohkeilee ja osa seinän mineraalilevyistä on likaisia
