RAKENNUS- JA LVIS-TEKNIKAN KUNTOARVIO

Itä-Hakkilan päiväkoti

Keskustie 1
01260 VANTAA

ASB-YHTIÖT
*Kiinteistön
kunnan puolesta*

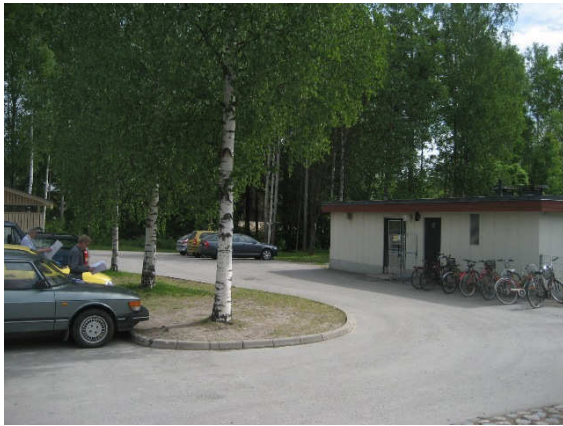
Kuva 1 Yleiskuva luoteispäädystä, nurmialue on kulunut. Opasteita puuttuu.

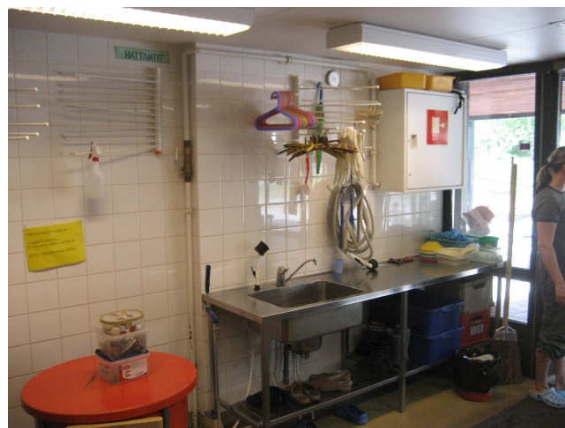
Kuva 23 Yleiskuva märkäeteisestä, jota on jo kerran laajennettu entisen sisäänkäyntisyvennyksen kohdalle.

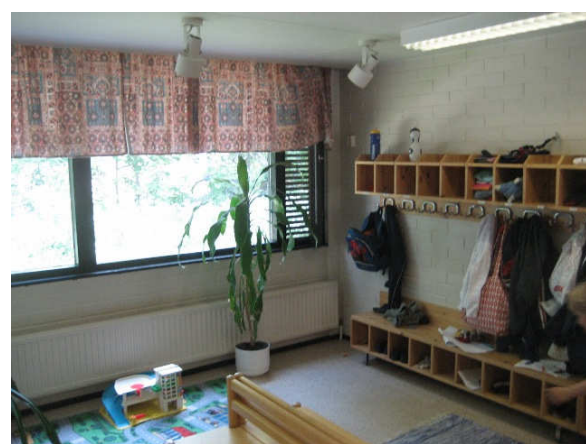
Kuva 28 Keskialueen naulakkotila.

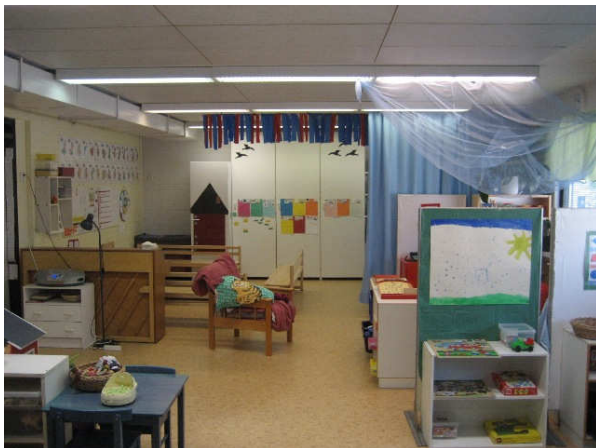
Kuva 29 Luoteisosan salitila

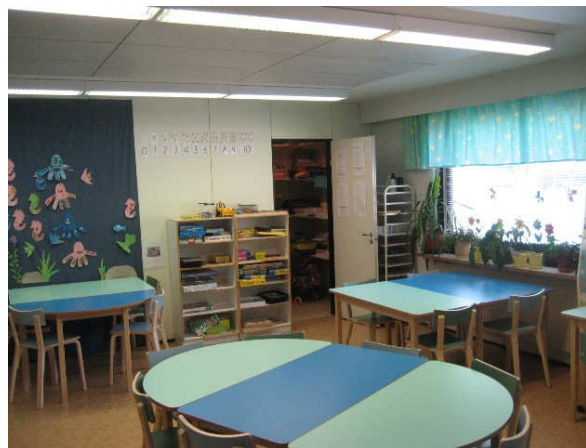
Kuva 30 Kaakkoispäädyn salitila.

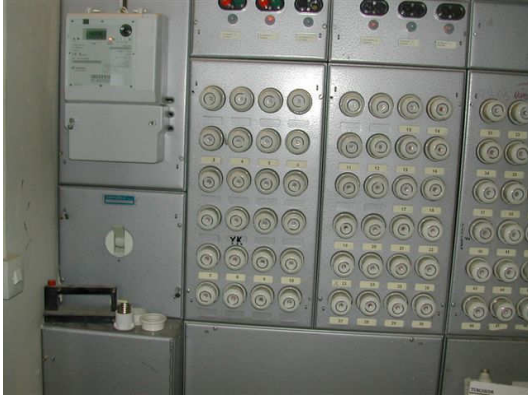
Kuva 1 Yleiskuva alkuperäisestä sähkökeskuksesta.

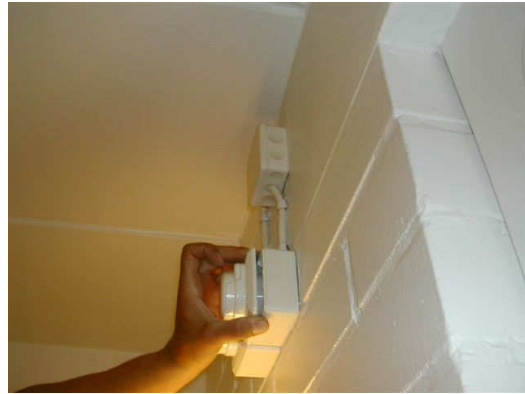
Kuva 2 Irtonainen rasiakansi.

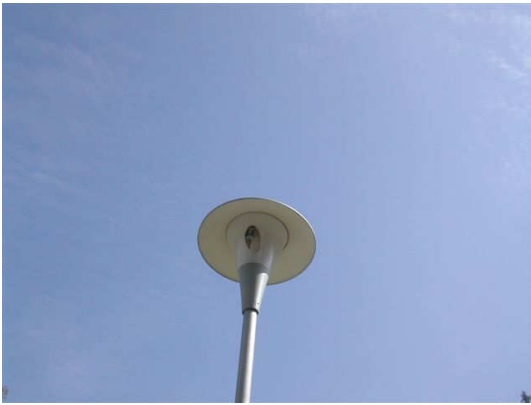
Kuva 3 rikottu valaisinkupu.

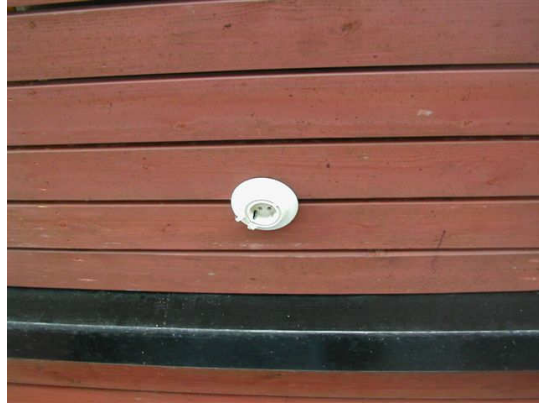
Kuva 4 Katoksen katon pistorasiasta puuttuu kansi.

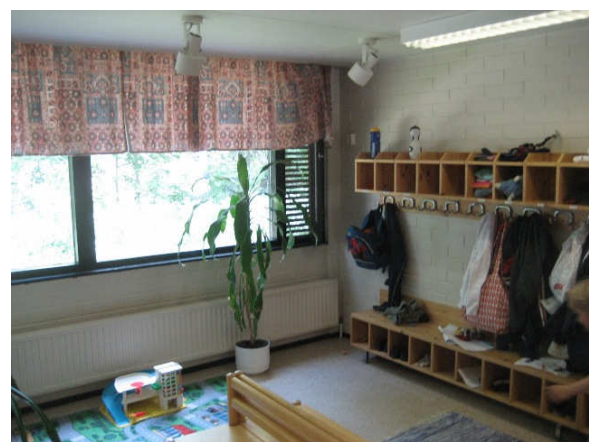
Kuva 28 Keskialueen naulakkotila.

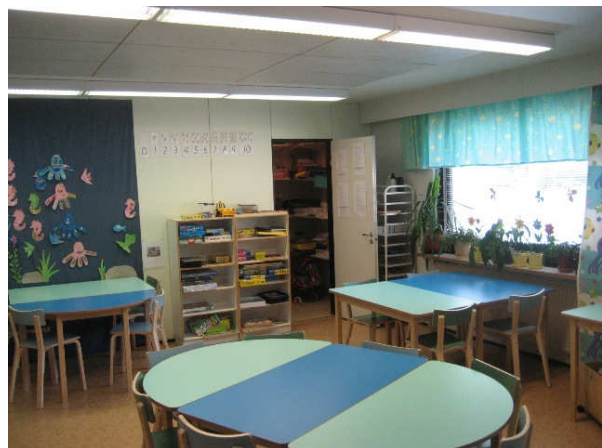
Kuva 30 Kaakkoispäädyn salitila.
