Fysiikan laboratorio

LÄMPÖKUVAUSRAPORTTI
20.3.2008

Kaupungintalo
Asematie 7
01370 VANTAA

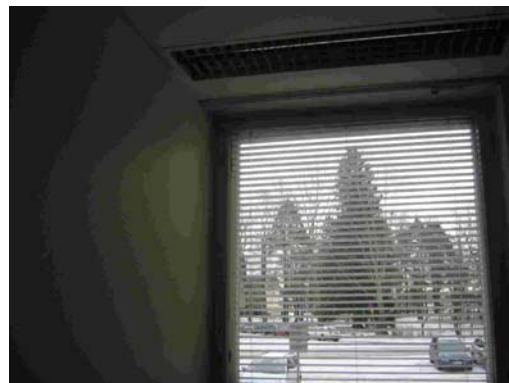
Toimisto 648 (1. kerros)

Mittauspiste 1	14,9°C
Mittausalue min	11,5°C
Mittausalue max	22,5°C

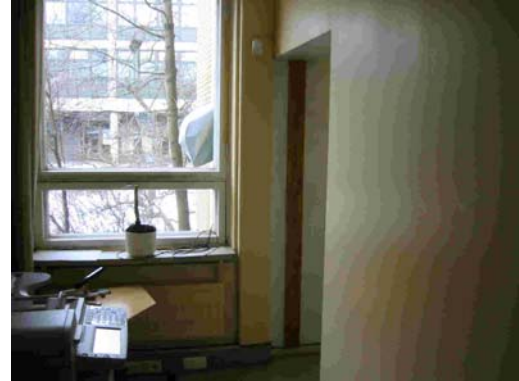
Käytävä (1. kerros)

Mittauspiste 1	13,6°C
Mittausalue min	8,5°C
Mittausalue max	23,0°C

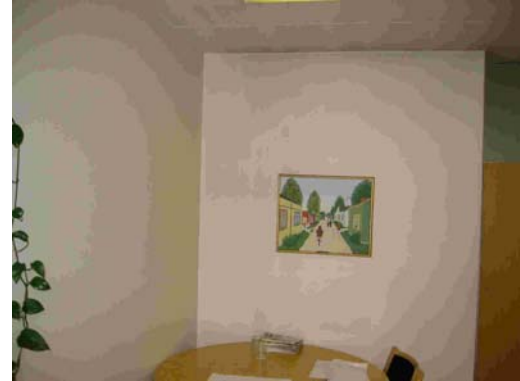
Toimisto 655 (1. kerros)

Mittauspiste 1	16,1°C
Mittausalue min	9,7°C
Mittausalue max	19,7°C

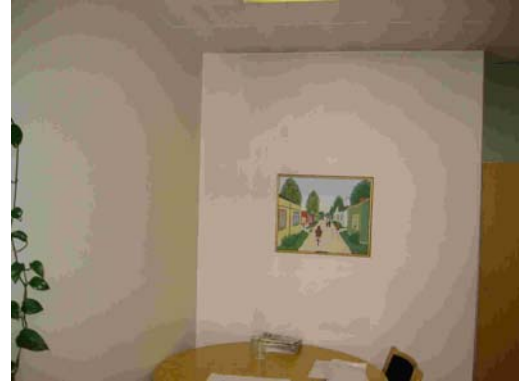
Toimisto 655 (1. kerros)

Mittauspiste 1	15,9°C
Mittausalue min	12,6°C
Mittausalue max	20,7°C

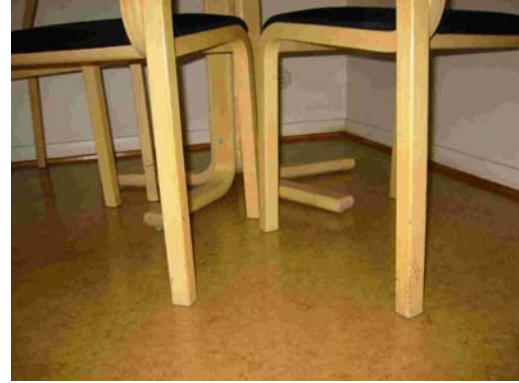
Toimisto 655 (1. kerros)

Mittauspiste 1	16,0°C
Mittausalue min	13,8°C
Mittausalue max	20,6°C

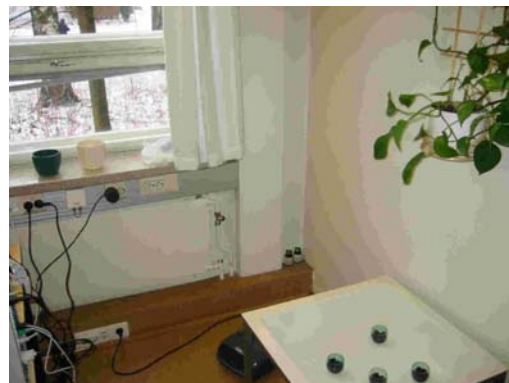
Toimisto 655 (1. kerros)

Mittauspiste 1	22,9°C
Mittausalue min	16,6°C
Mittausalue max	22,3°C

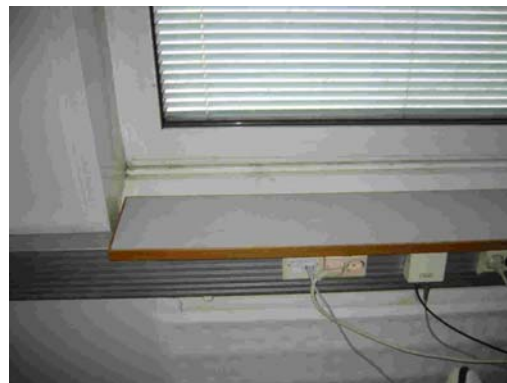
Toimisto 663 (1. kerros)

Mittauspiste 1	14,5°C
Mittausalue min	6,8°C
Mittausalue max	22,1°C

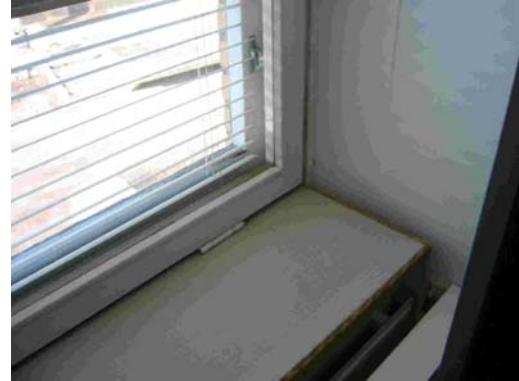
Toimisto 722

Mittauspiste 1	12,6°C
Mittausalue min	5,4°C
Mittausalue max	22,7°C

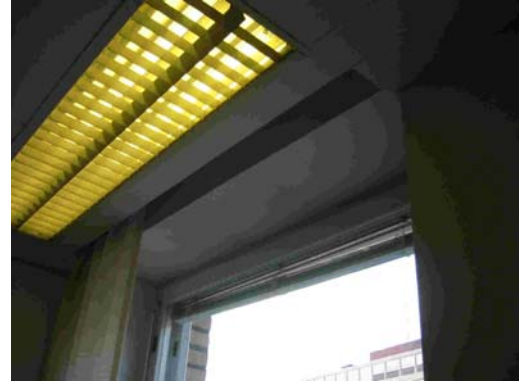
Toimisto 722

Mittauspiste 1	19,3°C
Mittausalue min	14,3°C
Mittausalue max	33,6°C

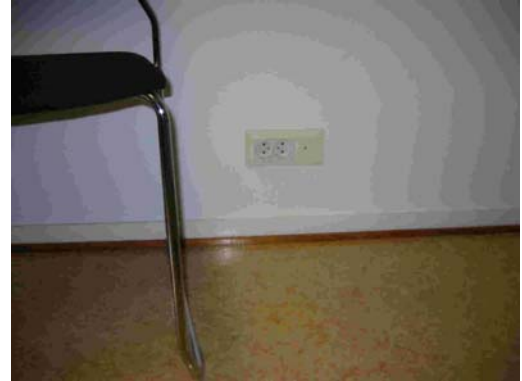
Toimisto 722

Mittauspiste 1	19,4°C
Mittausalue min	15,4°C
Mittausalue max	20,0°C

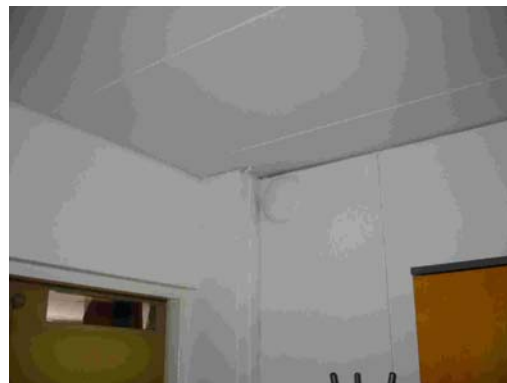
Toimisto 723

Mittauspiste 1	15,5°C
Mittausalue min	10,1°C
Mittausalue max	20,7°C

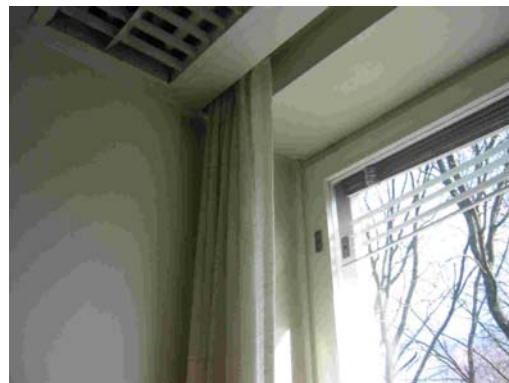
Toimisto 723

Mittauspiste 1	17,3°C
Mittausalue min	10,6°C
Mittausalue max	26,0°C

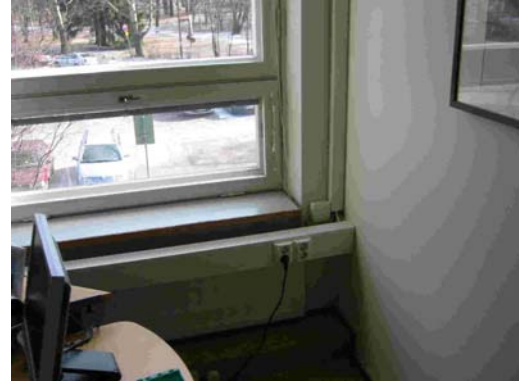
Toimisto 720

Mittauspiste 1	17,1°C
Mittausalue min	6,5°C
Mittausalue max	20,7°C

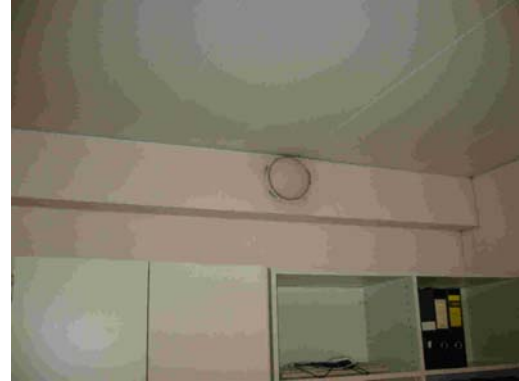
Toimisto 720

Mittauspiste 1	9,9°C
Mittausalue min	6,9°C
Mittausalue max	20,0°C

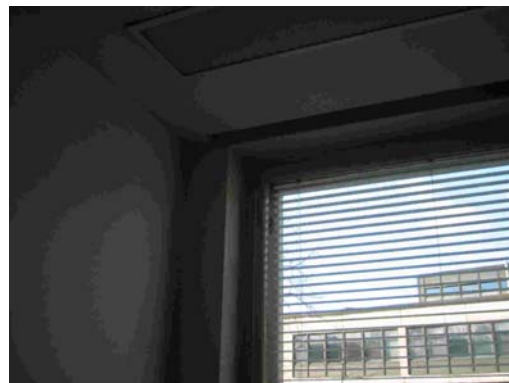
Toimisto 714

Mittauspiste 1	13,8°C
Mittausalue min	8,1°C
Mittausalue max	18,8°C

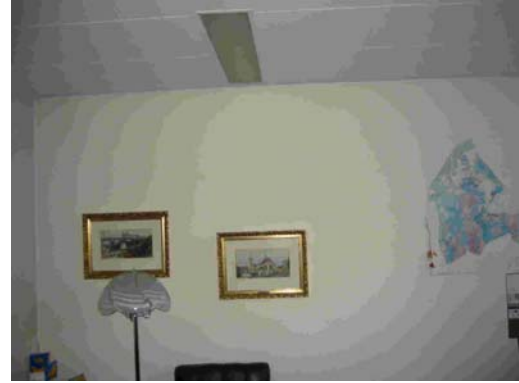
Toimisto 729

Mittauspiste 1	17,5°C
Mittausalue min	14,6°C
Mittausalue max	20,0°C

Laskettu lämpötilaindeksi mitatusta alueen minimilämpötilasta 75

Laskettu lämpötilaindeksi mitatusta pistelämpötilasta 88

Kommentit: Seinän lämpötilä noin kolme astetta alhaisempi kuin huoneilman lämpötilä.

Korjausluokkasuositus: 4

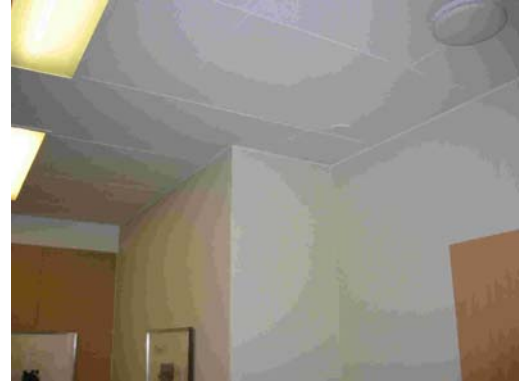
Toimisto 734

Mittauspiste 1	11,2°C
Mittausalue min	9,1°C
Mittausalue max	18,7°C

Laskettu lämpötilaindeksi mitatusta alueen minimilämpötilasta 47

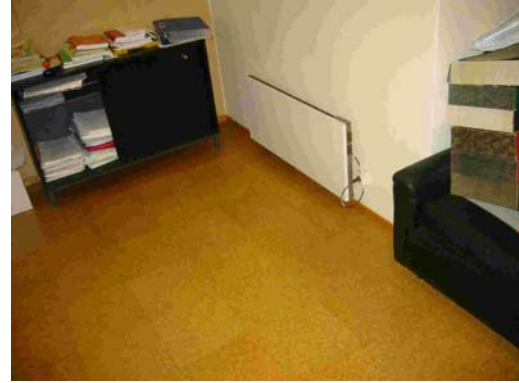
Toimisto 734

Mittauspiste 1	11,2°C
Mittausalue min	13,0°C
Mittausalue max	34,2°C
