RS¹⁵ Kuntoarvio

Metsonkoti
Metso tie 23
01610 Vantaa

Tarkastuspäivä 16.10.2013

Tämä kuntoarvioraportti on tehty Raksystems Anticimex Insinööritoimisto Oy:n toimesta kiinteistössä tehdyn tarkastuksen perusteella. Kuntoarvio on laadittu liike- ja palvelurakennusten kuntoarvion suoritusohjetta (KH 90–00501) noudattaen.

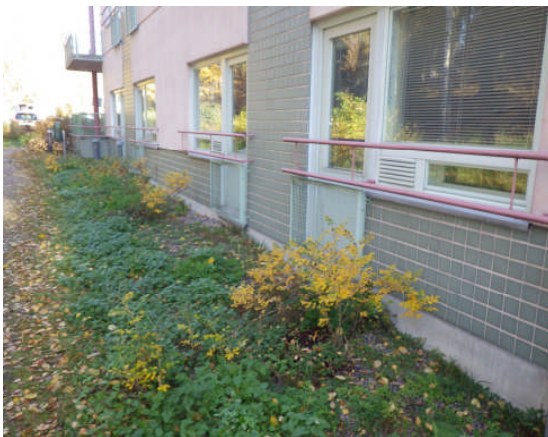
Rakennuksen vierustalla on pensaita.

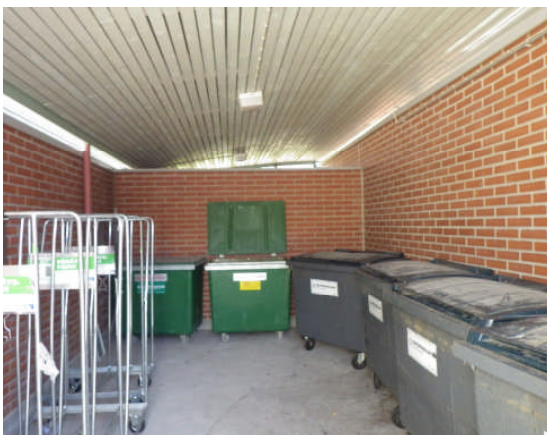
Julkisivuja on täydentämässä teräsbetonirakenteiset esivalmistetut parvekerakenteet. Jätehuoltovaroitteet ovat kunnossa. Jätekatoksen sadevedet ovat ohjautuneet katolta vedenheittäjän lyhydestä johtuen rakennuksen vierustalle jolloin sadevedet ovat kastelehtaneet seinäverhousta ja muodostaneet sen pintaan sammalkasvustoa.

Jätehuoltotilaa

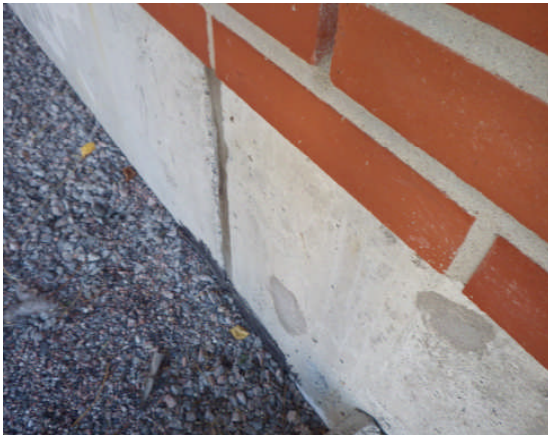
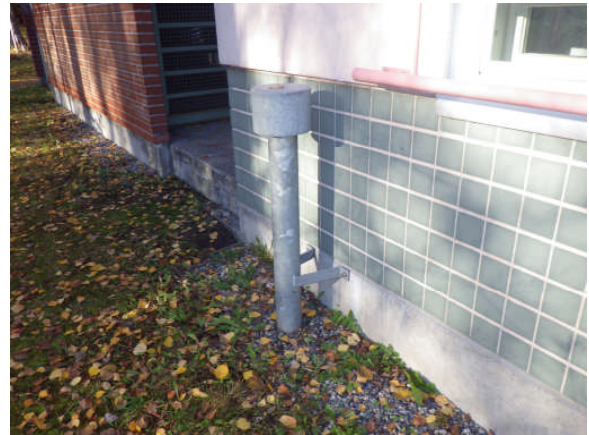
Perustusrakenteissa ei havaittu mitään epätasaiseen painumiseen tai muuhun vaurioitumiseen viittaavia merkkejä. Rakennukseen alapohjarakenteena toimivat ontelolaatat. Sokkelirakenteet ovat teräsbetonisia elementtirakenteita sokkelipalkkeja, jotka olivat rakenteellisesti kunnossa. Sokkelielementtien väliset saumat ovat ikääntyneitä mutta niissä ei havaittu välitöntä kunnostustarvetta. Niiden kunnostamiseen tulee varautua jakson aikana tehtyjen havaintojen perusteella.

Sokkelipalkit ja elementtien välissä olevaa tiivistystä. Rakennuksen vierustaa.

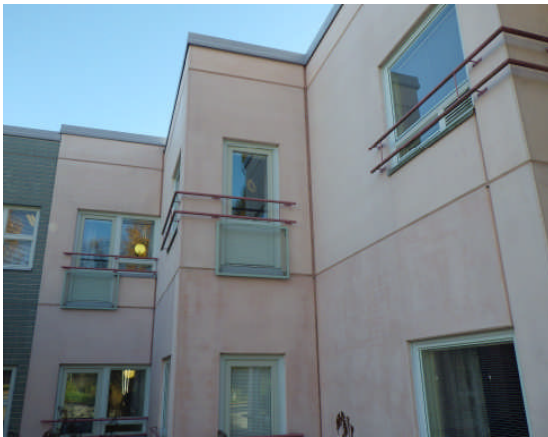
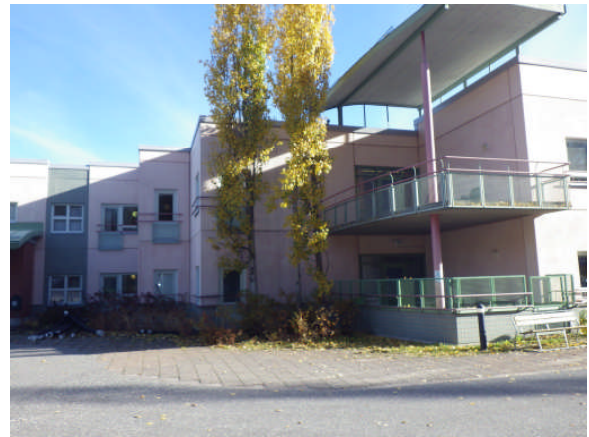
Ulkoseinät ovat julkisivuilla betoni- sandwich- elementtirakenteisia ja osittain tiiliverhoiltuja pintoja. Sokkelikuorielementit ovat ei- kantavia, esivalmisteisia teräsbetonielementtejä. Elementtien väliset saumaukset ovat ikääntyneitä, ja ne tulee tarkastaa/tarvittaessa uusia jakson aikana tehtyjen havaintojen perusteella. Katolla olevan laittilan seinien rappauspinnoilla havaittiin korjausta vaativia halkeamia.

Yleiskuvaa rakennuksen ulkoseinäelementeistä Julkisivua.

- Julkisivujen puhdistus paikoin
- Halkeamien korjaus
- Elementtien saumausten tarkastaminen/kunnostaminen jakson aikana.

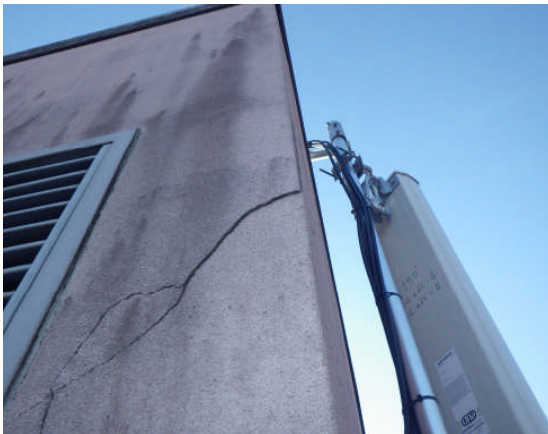
Katolla olevan konehuoneen rappauspinta paikoin haljennut. Julkisivuelementtien pinnoitetta

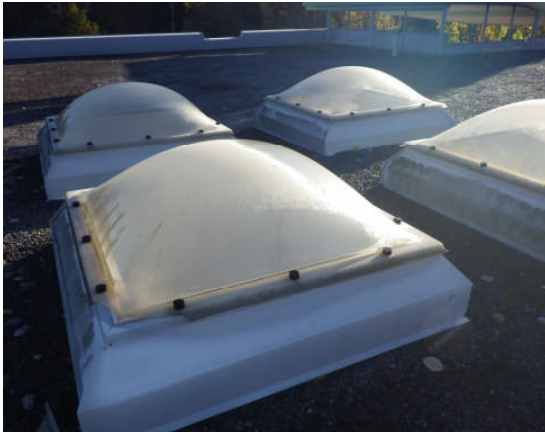
Ikkunoiden kunto on kokonaisuutena tyydyttävä. Ikkunat ovat alkuperäisiä puukarmisia MSE- rakenteita, sisemmässä puitteessa on lämpölasia ja ulommassa alumiinipuitteessa on yksi lasi. Täydentävästi on käytetty myös metallipuitteisiä lämpölasia-ikkunoita, joissa on joko kaksin- tai kolminkertaisia lämpölaseja. Lämpölasielementeissä ei tarkastuksen yhteydessä havaittu rakenteiden epätiiviyteen viittaavia merkkejä. Lämpölasielementeillä on iän ja epätiiviyden myötä taipumus alkaa harmaantua. Avautuvien ikkunoiden toimivuus tarkastettiin pistokoelunteeisesti muutamasta paikasta, eikä niiden avautumisessa tai tiiviydessä havaittu suurempaa huomautettavaa. Kattokupuja on asennettu katolle. Yhden kuvun reunasta on lohjennut palanen irti.

Kattokupuja

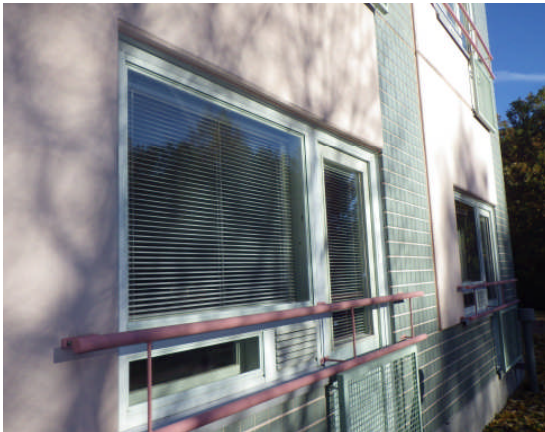
MSE-ikkunoita

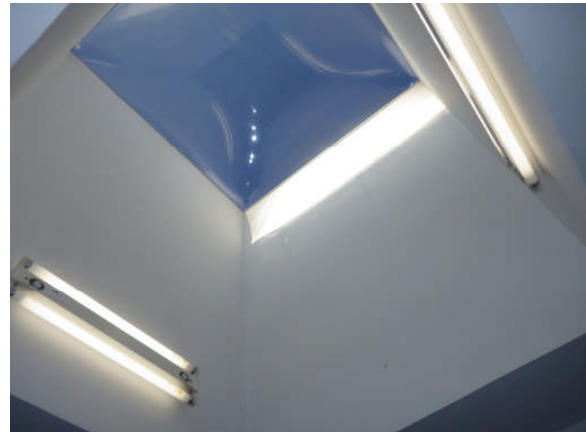
Kattokupu.

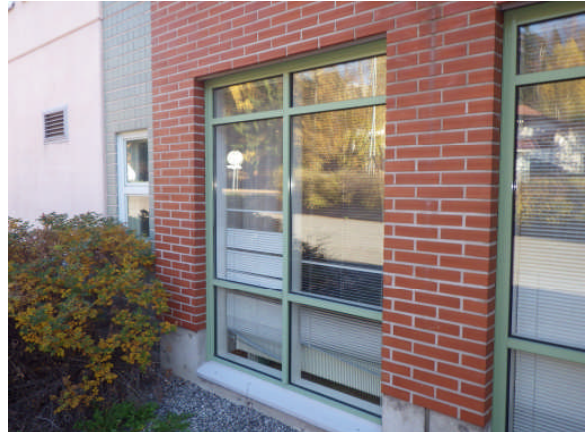
Ikkunoita

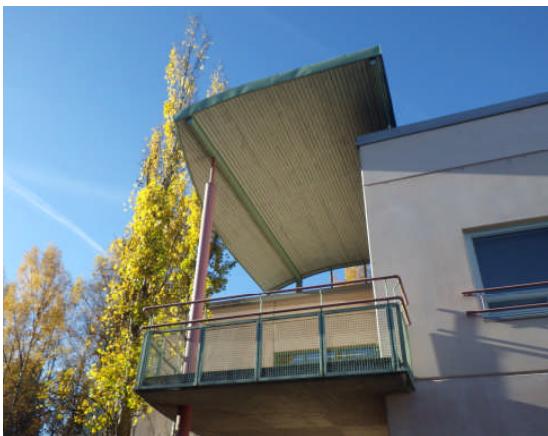
Rakennuksessa on monta parvekettä. Parvekkeiden kaiteet ja pilarit ovat metallirakenteisia. Metallikaiteet ja pilarit ovat kunnossa. Maalipinnoissa ei havaittu vikoja tai puutteita. Katteiden alapuolella olevissa laudoituksissa havaittiin maalipintojen likaantumista mutta ei kulumaa joka vaatisi kunnostamista.

Parveke.

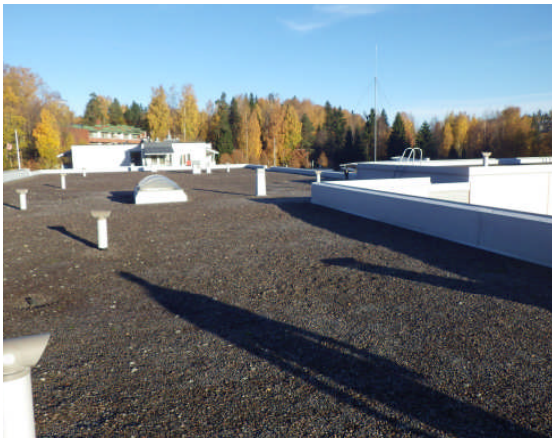
Katto on tasakatto. Sadevedet ohjautuvat kattokaivojen kautta katolta pois. Läheiset puut ovat liianneet osittain kattoa ja saaneet aikaan laajalti vanhainkodin puoleisessa päädyssä sammalkasvustoa. Silmämääräisesti ei havaittu näkyviä vaurioita mutta sammalkerroksen ollessa paksu niin katteen pintoja ei voitu tarkastaa. Katteen kunnon tarkastamista varten, suositellaan katon puhdistamista sammaleesta ja singelistä jolloin katteen pintojen kunto voidaan tarkastaa. Katolle pääsee sisäisiä portaita pitkin. Katolla on lukuisia läpimenoja. Kantavat katon rakenteet ovat teräsbetonisia laattoja, joiden kunnossa ei havaittu tarkastuskierroksen aikana mitään vaurioita.

Yleiskuvaa katolta.

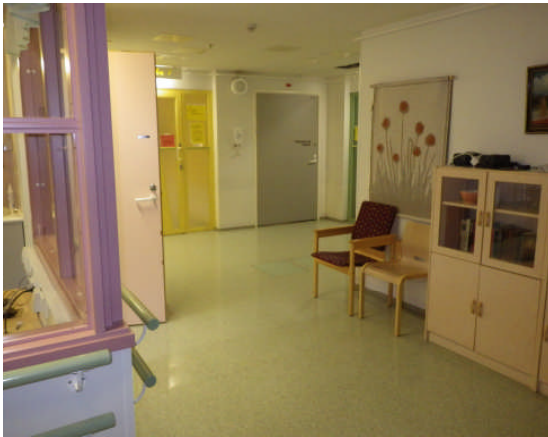
Yleiskuvaa sisätilasta.

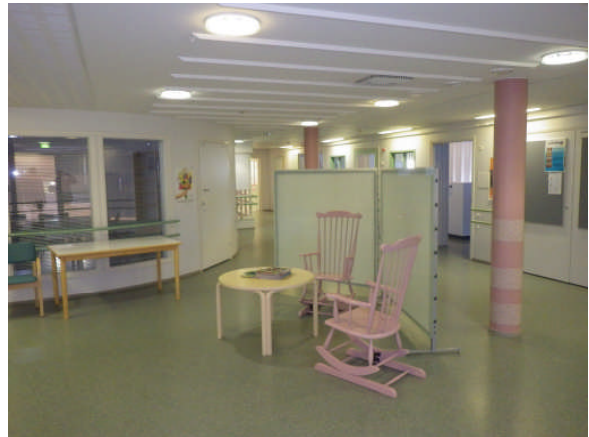
Yleistiloja.

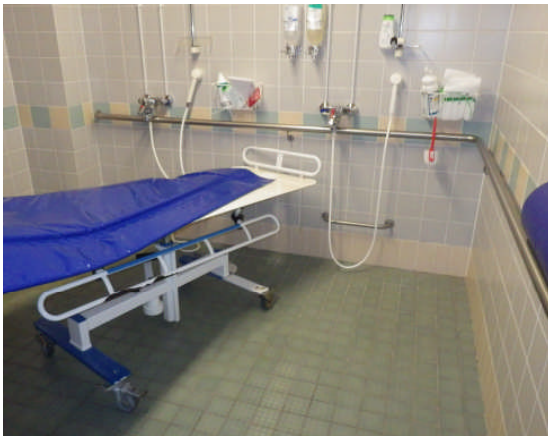
Pukuhuoneet ja märkätilat olivat tyydyttävässä kunnossa. Pintarakenteet olivat tarkastettavilta osin sekä puku- että pesuhuonetiloissa alkuperäisiä. Märkätiloille on suoritettu kosteuskartoitus vuosi sitten jolloin niissä on pääosin havaittu erilaisia kunnostustarpeita. Tarkastuksessa ei selvinnyt onko niihin tehty huolto/kunnostustoimenpiteitä tarkastuksen jälkeen mutta tarkastetuissa märkätiloissa pistokoemaisesti tehtynä havaittiin mm. kynnysrakenteissa ja lattiapinnoitteissa puutteita.

Suihkutila

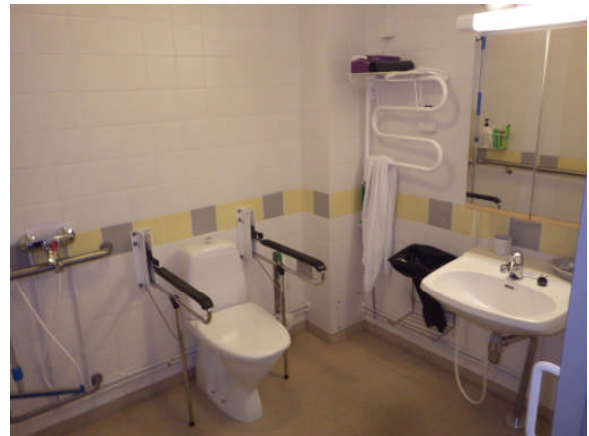
Rakennuksen yksi monista inva- wc: stä ja pesutiloista.

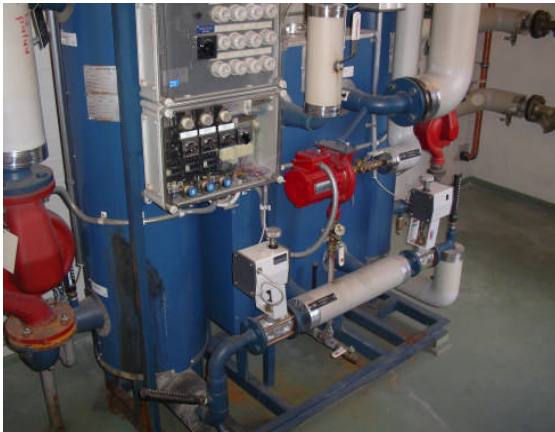
Kiinteistö on liitetty lämmönsiirtimien välityksellä Vantaan Energian kaukolämpöverkkoon. Lämmönsiirtimet (lämmitys / lämminkäyttövesi / ilmanvaihto) ovat vuodelta 1992, ja tulevat uusittaviksi jakson alussa. Lämmönsiirtimet, säätölaitteet ja kiertovesipumput uusitaan lämmönjakokeskuspaketina. Lämmönsiirtimien tekninen käyttöikä on noin 20 - 25 vuotta.

Lämmönjakokeskus.

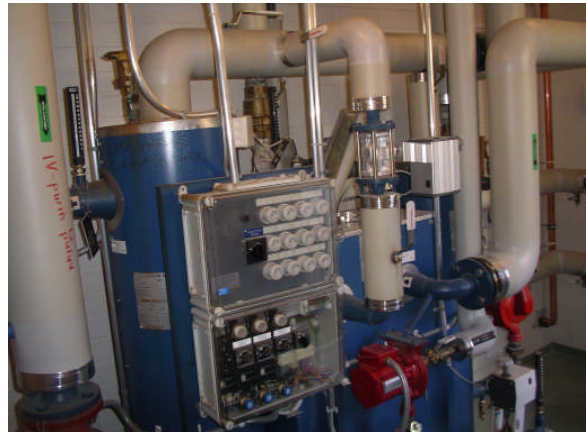
Etualalla pumppuohjauskeskus.

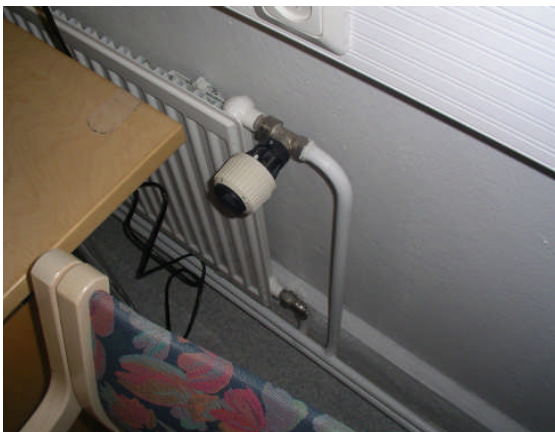
Patterit ovat teräslevy- ja konvektorimallisia. Patteriventtiilit ovat kiinteistön alkuperäisiä termostaattiventtiilejä, ja tulevat uusittavaksi alkavan kymmenvuotisjakson alkupuolella. Patteriventtiilien uusimiseen liittyy aina myös patteriverkoston perussäätö, mikä edellyttää yleensä vanhojen linjasulkujen uusimista. Tässä linjasulut ovat tyydyttäväkuntoisia, joilla virtaamien säätö olisi vielä mahdollista. Linjasulkujen uusimistarpeen päättää kuitenkin suunnittelija, joka myös laskee esisäätöarvot patteri- ja linjasäätöventtiileille.

Alkuperäinen termostaattiventtiili.

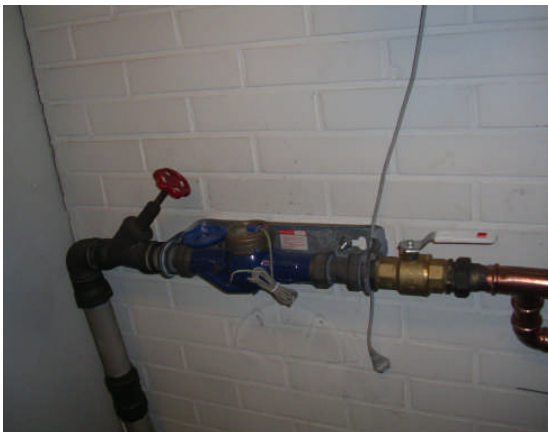
Kiinteistön vesimittari.

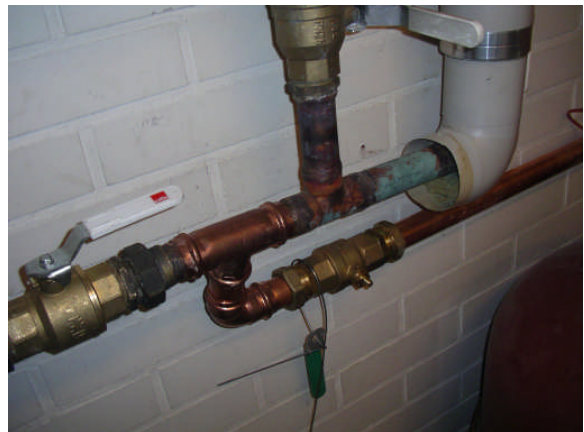
Vesijohdot linjasulkuineen ovat kiinteistön alkuperäisiä. Vesijohdot ovat kupariputkea, eikä niissä ole ollut vuotoja. Linjasulut ovat palloventtiilejä, joilla virtaamat säädettävissä. Vesijohtojen kestoiän tavoite on 50 vuotta. Sulku- ja linjasäätöventtiilien käyttöikä on 30 vuotta.

Vesijohtoasennuksia.

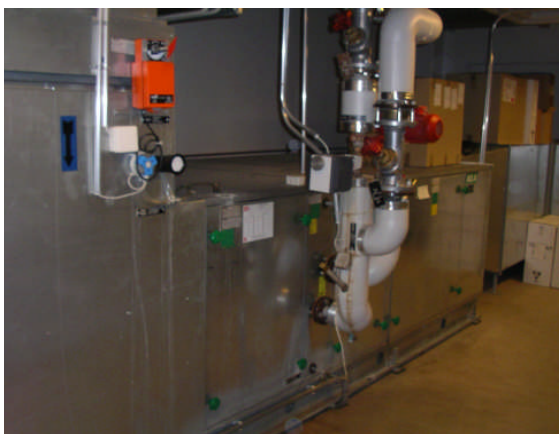
Kiinteistön ilmanvaihtokoneet ovat sijoitettuna kahteen eri ilmanvaihtokonehuoneeseen. Palvelukeskuksen toisen kerroksen ilmanvaihtokonehuoneessa olevat tuloilmakoneet TK2 ja TK3, sekä vanhainkodin asuinosaan kolmannen kerroksen ilmanvaihtokonehuoneessa oleva tuloilmakone TK1 ovat vuodelta 1992. TK1 palvelee vanhainkoin asuintiloja, ja sen täyden tehon tuloilmamäärä on 4,5 m³/s. TK1 ja sen parina toimiva poistoilmakone PK1 on varustettu vesiglykolipatteri-LTO:lla. Palvelukeskuksen juhlasalia ja aulaa palvelevan TK2 täyden tehon tuloilmamäärä on 3,2 m³/s, ja se on varustettu LTO-kuutiolla. Keittiötä ja sosiaaliiloja palvelevan TK3 täyden tehon tuloilmamäärä on 3,2 m³/s. TK3 parina toimivat poistoilmakoneet ovat vesikatolla olevia huippuimureita, eikä poistoilmasta oteta lämpöä talteen. Vesikatolla on myös muita erillistiloja palvelevia huippuimureita. Huippuimurien tekninen käyttöikä on noin 20 vuotta, mutta niitä uusitaan tarpeen. Tuloilmakoneille TK1, TK2 ja TK3 tai niiden parina toimiville poistoilmakoneille PK1 ja PK2 ei arvioida olevan suurempia uusimistarpeita kuluvalle jaksolla. Ilmanvaihtokoneiden yksittäisiä toimilaitteita voidaan uusia tarpeen mukaan. Vesikatolla olevista tuloilmakoneiden raitisilmasäleiköistä on talvisin satanut lumi läpi ja lumi kastellut suodattimia. Raitisilmasäleikköihin olisi saatavilla erilaisia tuloilmaloukkuja, joista lumi- tai vesisade ei sada läpi.

Ilmanvaihtokonehuone (palvelukeskus)

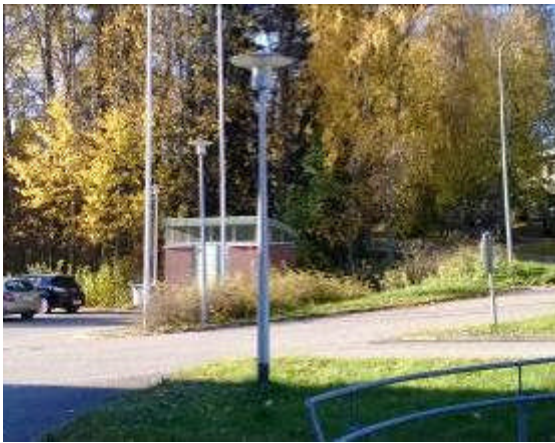
Kiinteistön aluevalaistuksena toimivat erilaiset rakenteisiin asennetut valaisimet, pylväsvalaisimet sekä niin sanotut pollarivalaisimet. Tarkastuksen aikana oli valoisaa eikä valaistuksen riittävyttä voitu arvioida. Huolloilta saatujen tietojen mukaan aluevalaistus ei kuitenkaan ole kovin hyvällä tasolla. Tämän vuoksi suositetaan, että valaistusta uusitaan ja parannetaan siten, että valaistuksen taso saadaan riittävälle tasolle. Varsinkin rakenteisiin asennettujen valaisinten kuvut ovat likaisia ja niiden puhdistusta suositetaan.

Pylväsvalaisimia.

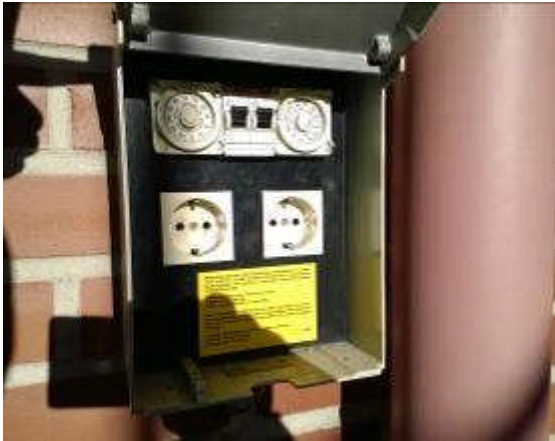
Kiinteistöön kuuluu kaksi autolämmityspistorasiakoteloja. Rasiat ovat havaintojen mukaan alkuperäisiä ja ne on varustettu omilla kahden tunnin kellokytkimillä. Rasioiden uusimiselle on esitetty varaus ikääntymisestä johtuen. Rasioiden lisäämistä henkilökunnan käyttöön suositetaan mutta toimenpidettä ei ole esitetty PTS:ssä.

Autolämmityspistorasiakotelo.

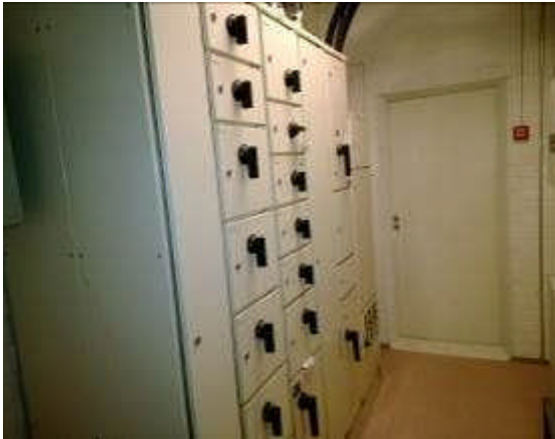
Kiinteistön keskuksat ovat alkuperäisiä ja ne ovat edelleen tyydyttävässä kunnossa. Keskuksille ei arvioida uusimistarpeita kuluvan PTS-jakson aikana. Mikäli kuitenkin joihinkin tiloihin päätetään PTS-jakson aikana tehdä laajempi sähkösaneraus, voi kyseistä tilaa palvelevan keskuksen uusiminen olla järkevää samassa yhteydessä.

Sähköpääkeskus.

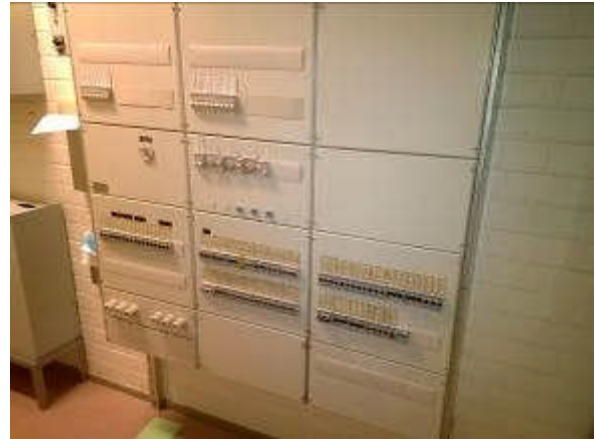
Kiinteistökeskus.

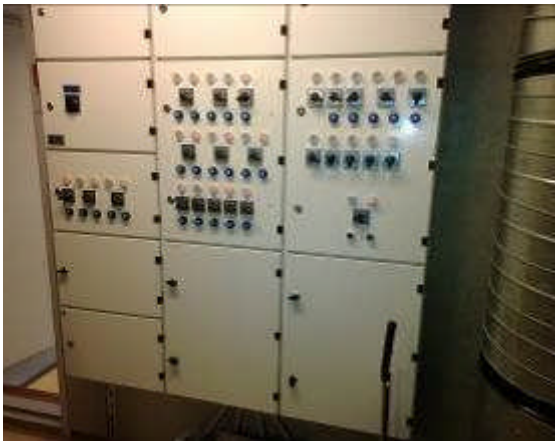
Kiinteistöön ei kuulu keskitettyä loistehon kompensointilaitteistoa. Iv-konehuoneiden yhteydessä havaittiin kuitenkin pieniä paikallisia paristoja (esim. 4* 2,5 kVAR keskuksen RK 2.4 yhteydessä). Niitä uusitaan tarpeen mukaan.

Iv-konehuoneen keskus.

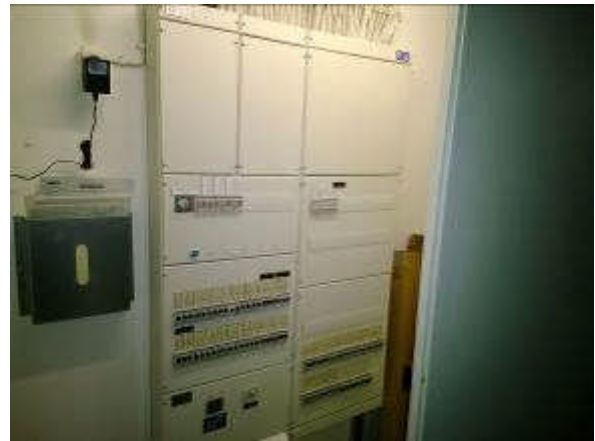
Tyypillinen asuinosan ryhmäkeskus.

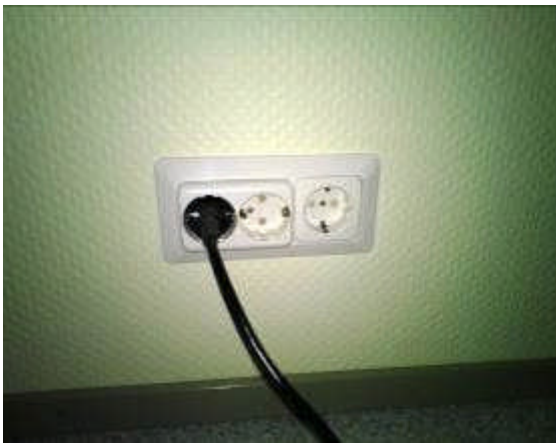
Kiinteistön sähkökalusteet, kuten pistorasiat ja kytkimet, ovat alkuperäisiä. Pistorasiat ovat kokonaisuudessaan maadoitettuja 1 luokan rasioita. Yksittäisiä sähkökalusteita uusitaan tarvittaessa, mikäli niissä havaitaan mekaanisia vaurioita.

Asuinhuoneiston sähkökalusteita.

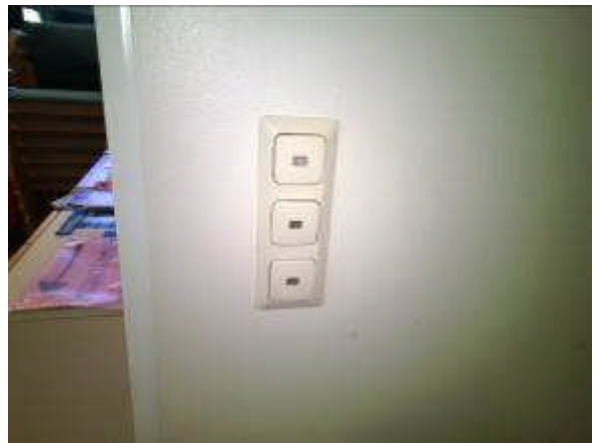
Valaisinkytkimiä.

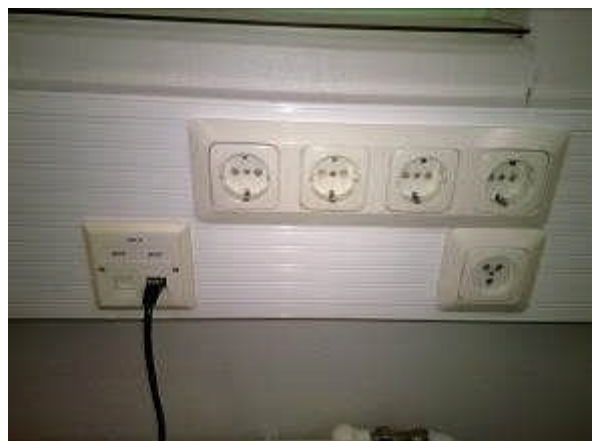
Toimiston sähkökalusteita.

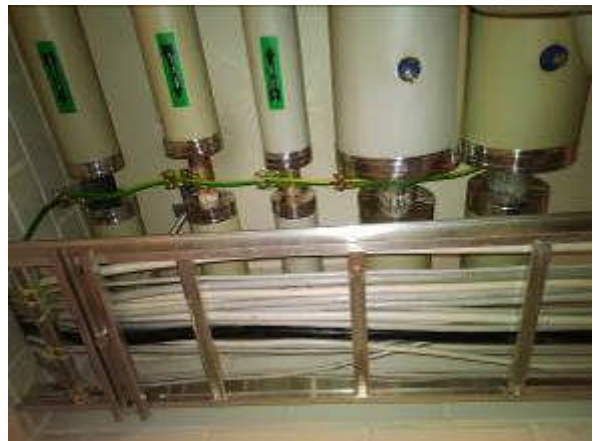
Putkiston maadoitus.

- Ei toimenpiteitä.

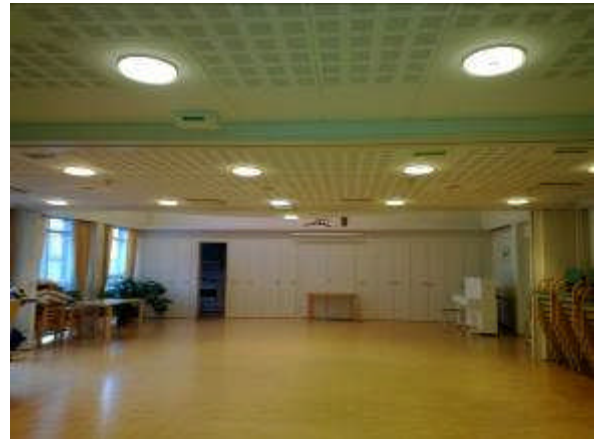
Salin valaistusta.

- Sisätilojen valaisinten uusiminen vähintään niiltä osin, kun valaisinten käyttöaste on suurin tai valaistus ei vastaa käyttäjien tarpeita.

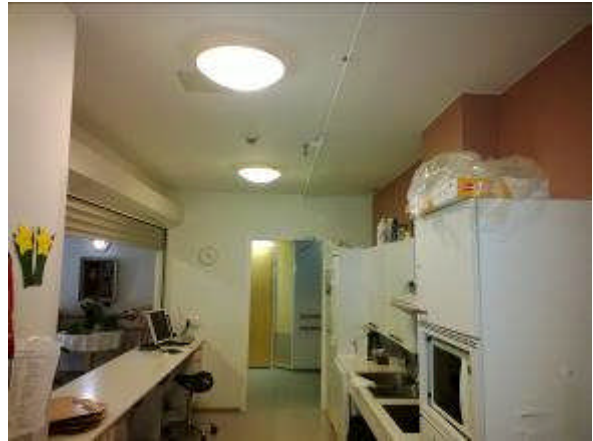
Minikeittiön uusittuja valaisimia.

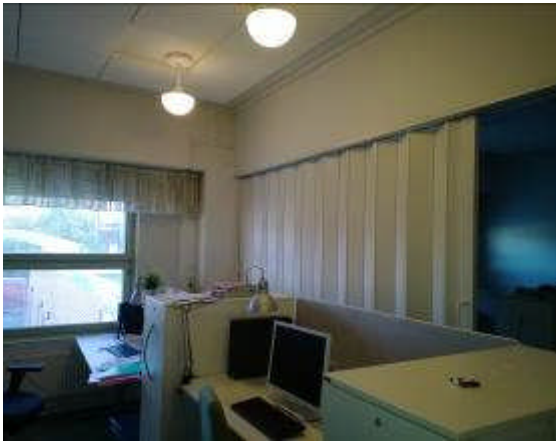
Toimintakeskuksen työpisteet.

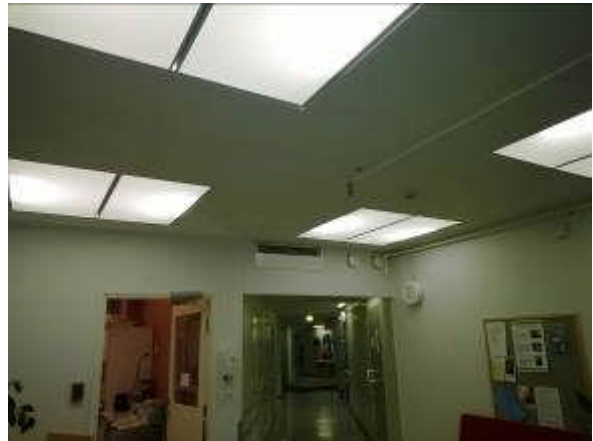
Käytävän valaistusta.

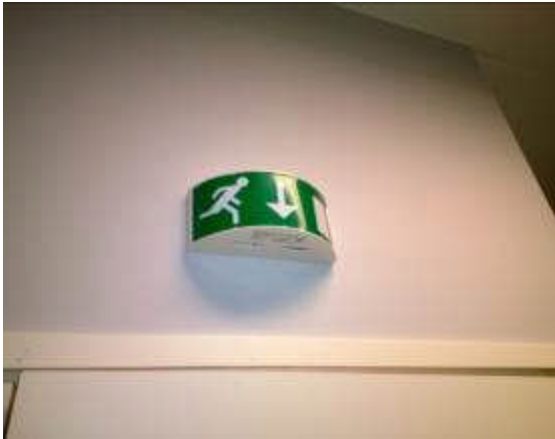
Kiinteistöön kuuluu turvavalaistusjärjestelmä. Turvavalokeskuksia on kaksi ja ne on sijoitettu pääkeskustilaan. Järjestelmä on uusittu ja edelleen tyydyttävässä kunnossa. Järjestelmä on koestettu säännöllisesti.

Poistumistievalaisin.

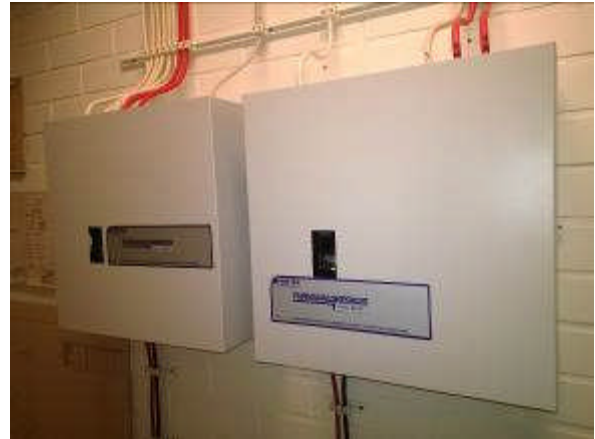
Turvavalokeskukset.

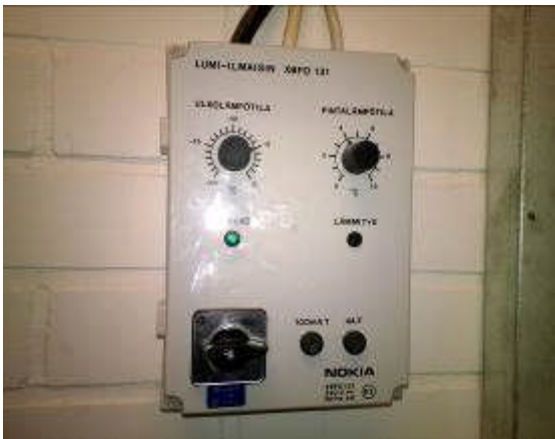
Lumi-ilmaisimen keskus.

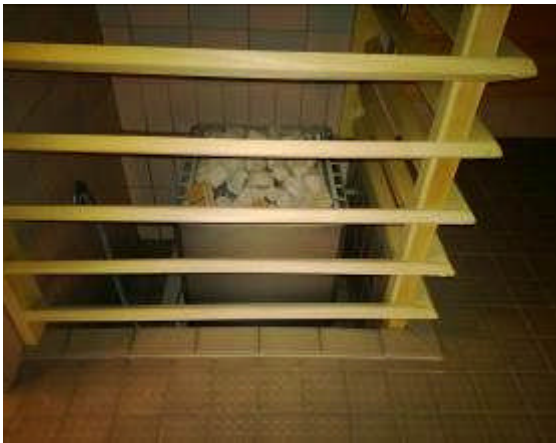
Kiinteistöön kuuluu neljä saunaa, joista vain kaksi on tällä hetkellä käytössä. Myös käytössä olevien saunojen käyttöaste on saatujen tietojen mukaan vain kerran viikossa. Kiukaiden uusimisvaraus on esitetty PTS-jakson loppupuolelle.

Kiuas.

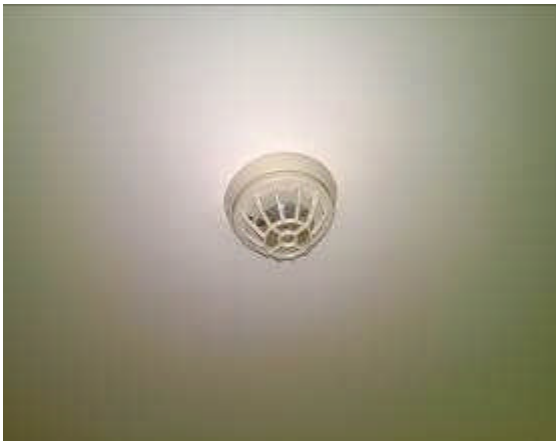
Kiinteistöön kuuluu automaattinen paloilmoitusjärjestelmä. Järjestelmä on osoitteeton ja se on jaettu erillisiin paloalueisiin. Paloilmoituskeskus on pääsisäänkäynnin tuulikaapissa. Järjestelmä on edelleen tyydyttävässä kunnossa. Ikääntymisestä johtuen järjestelmän uusimiselle on kuitenkin esitetty varaus. Uusimisen yhteydessä suositetaan harkitsemaan osoitteellista järjestelmää. Kiinteistöön on juuri tehty sprinkleri-järjestelmä.

Paloilmaisin.

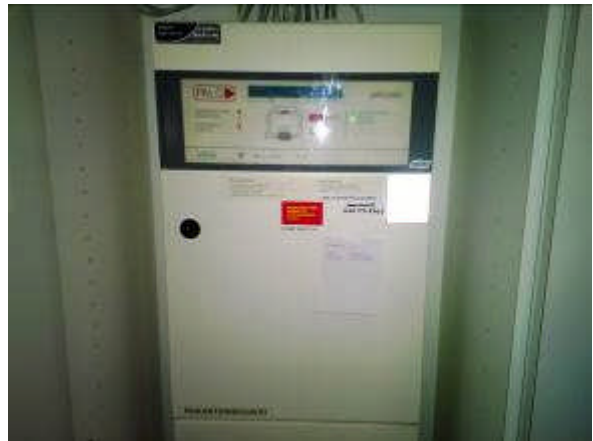
Paloilmoituskeskus.
