Sisäilmaselvitysraportti

Rekolan koulu
Rekolantie 67
01400 Vantaa

Päivitetty 1.6.2016, Jukka-Pekka Kärki

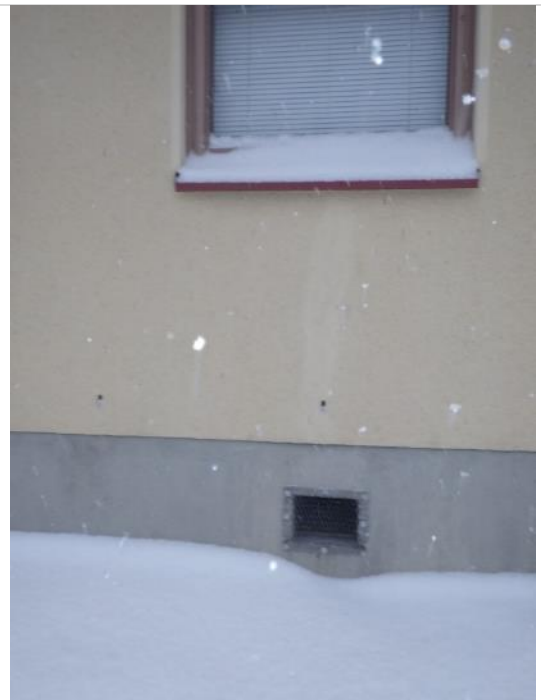
- Ulkopuolisessa muurissa näkyy kaikilla sivuilla vaakahalkeamia ja kulmissa pystyhalkeamia.
- Ulkopuolinen muuri on taittunut yläosastaan ulospäin n. 50 mm koulurakennuksen läntisessä päädyssä ikkunasyvennyksen vieressä.

Kuva 4. Yleiskuva julkisivusta.

- Julkisivun vajoamisen syyn varmentaminen avaamalla rakennuksen vierustäyttöä
- Julkisivun halkeamien paikkaaminen ja ikkuna-aukkojen liittymien tiivistäminen sisäilmayhteyden katkaisemiseksi
- Ulkoseinärakenteen tiivistystoimenpiteet ilmapuotojen estämiseksi on tehtävä erillisen korjaussuunnitelman mukaisesti

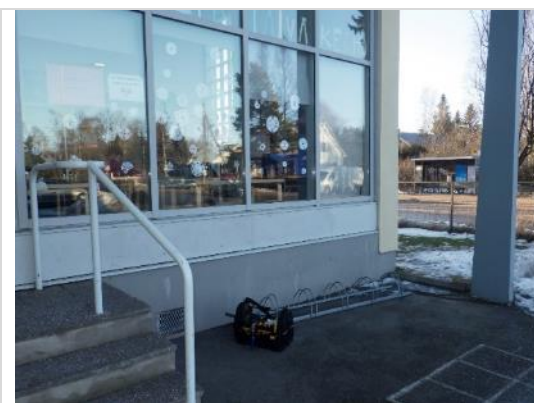
- Rakennepiirustuksissa ikkunaseinän rakenneleikkauksesta on jäänyt höyrinsulku merkitsemättä. Julkisivuun ikkunoiden alle tehtiin rakenneavaus höyrinsulun olemassa olon varmistamiseksi. Rakenne oli avauskohdassa hyväkuntoinen ja rakennusfysikaalisesti toimiva. Rakenteessa on höyrinsulkumuovi.

Kuva 7. Yleiskuva, avauskohdasta.

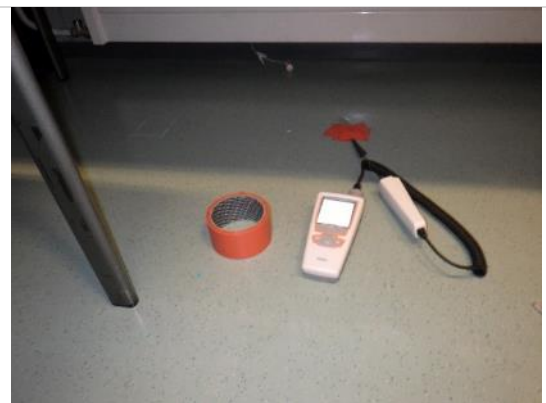
Kuva 22. Kosteusmittauspiste.

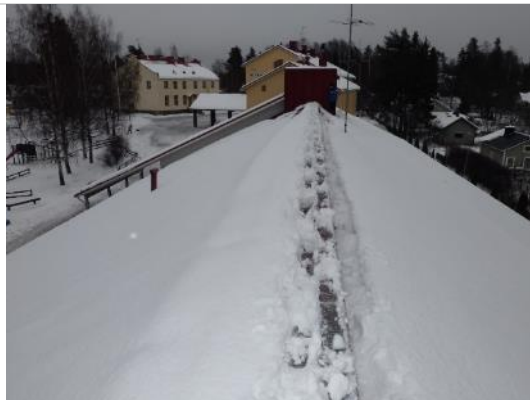
Kuva 31. Yleisnäkymä vesikatteen pinnasta tammi-kuussa.

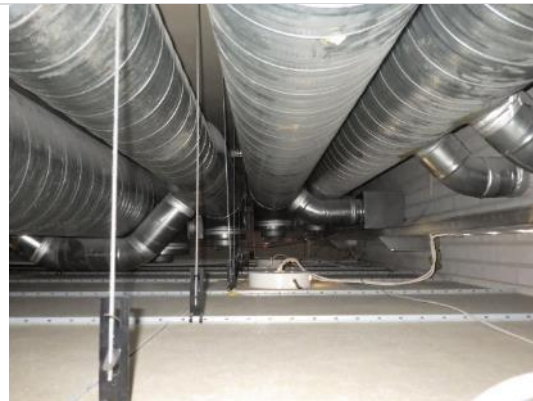
Kuva 43. Yleiskuva alakattotilasta.

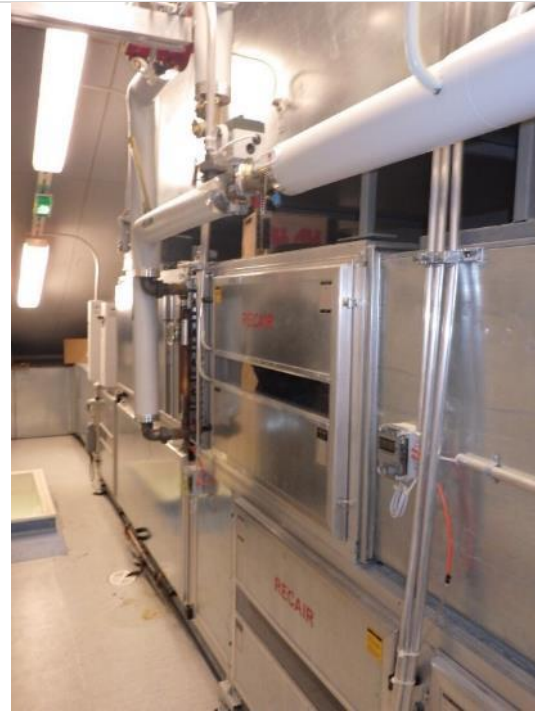
Kuva 46. Yleiskuva IV-konehuoneesta.

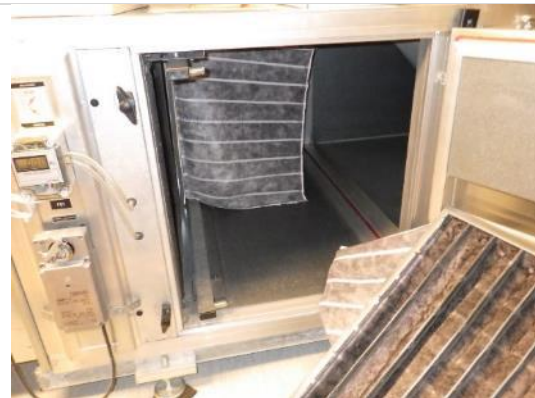
Kuva 48. Yleiskuva IV-koneen suodatinyksiköstä.

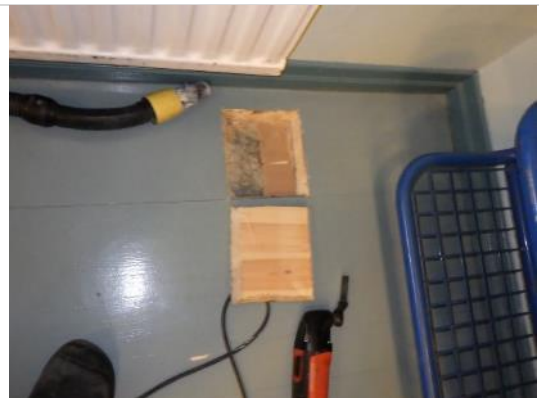
Kuva 64. Avauskohdan tarkempi sijainti.

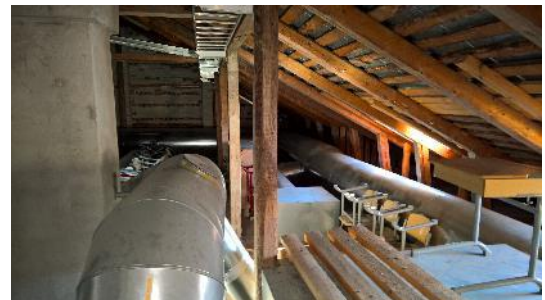
Kuva 71. Yleiskuva yläpohjatilasta.
