SIMONKALLION KOULU

Simonkallion koulu Simonkalliontie 1 01350 Vantaa

MERKKIAINEKOKEET ELI ULKOVAIPAN TIIVEYSTARKASTELU

Tarkastusraportti putkikanaalit

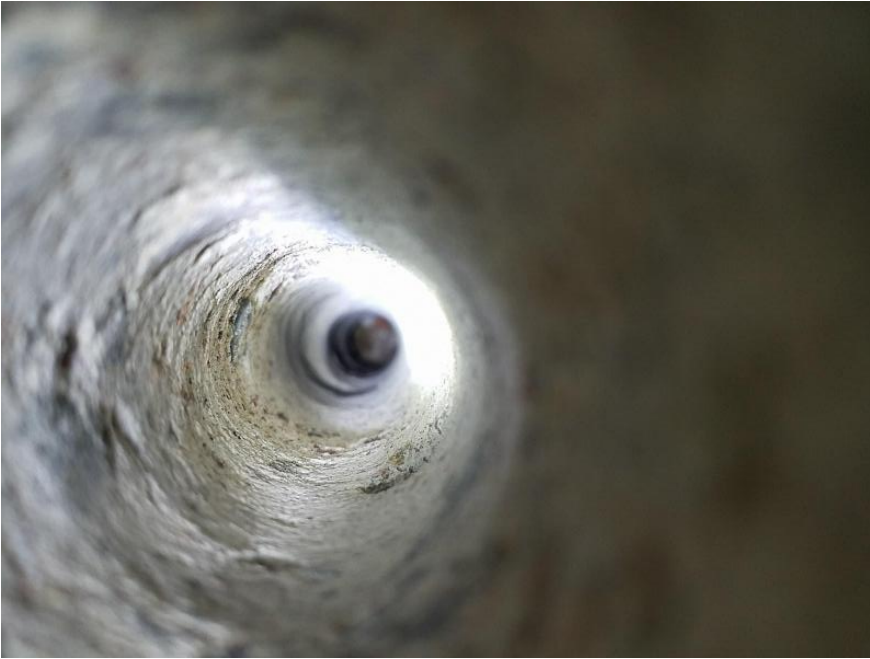
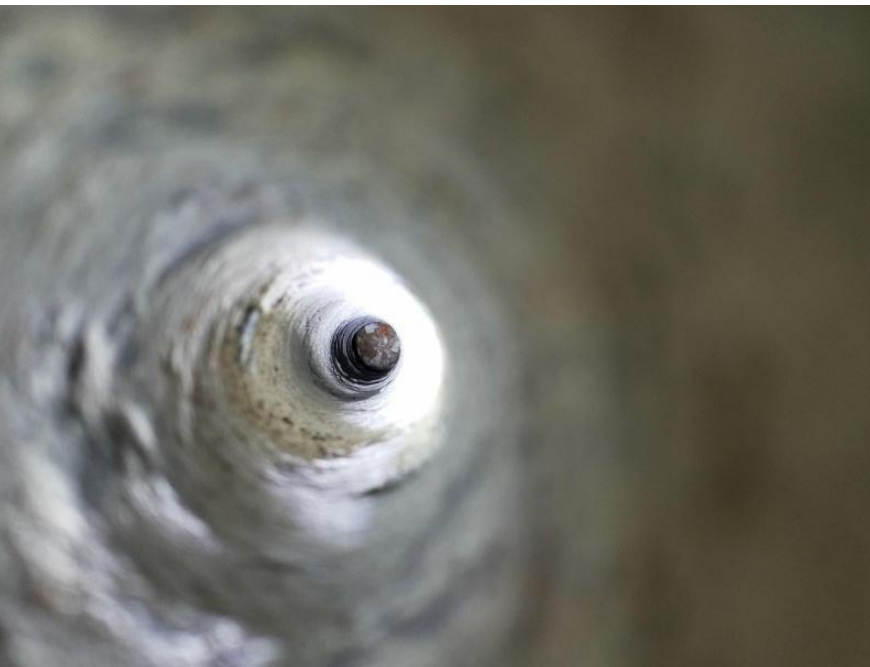
RA1

Tila 008 Juurekkaat
Kellarin lattia

- Maali
- Betoni 200mm
- Musta piki 20mm
- Betoni 150mm
- Hiekka / perusmaa

Ei poikkeavia hajuja tai ilmavirtausta.

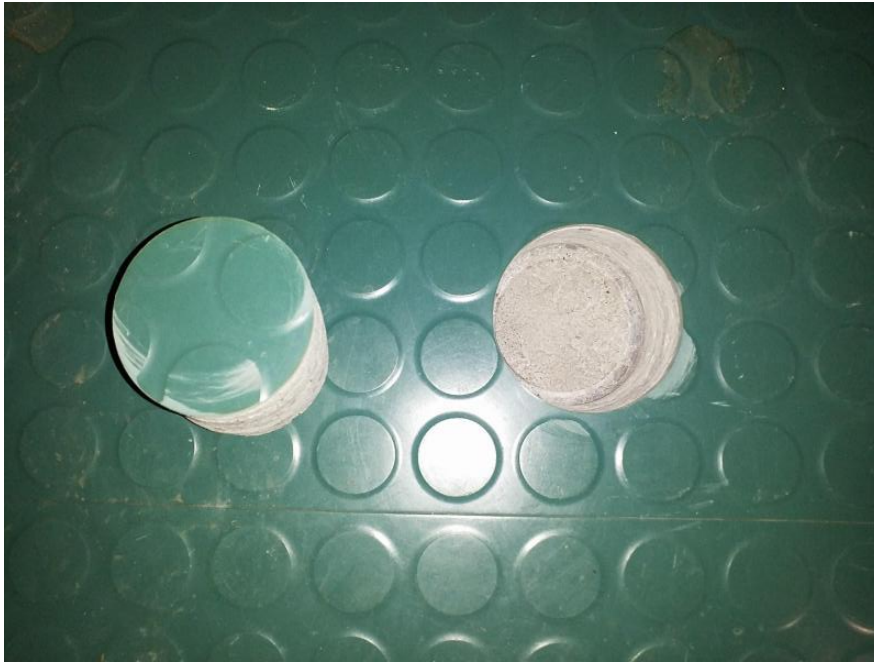
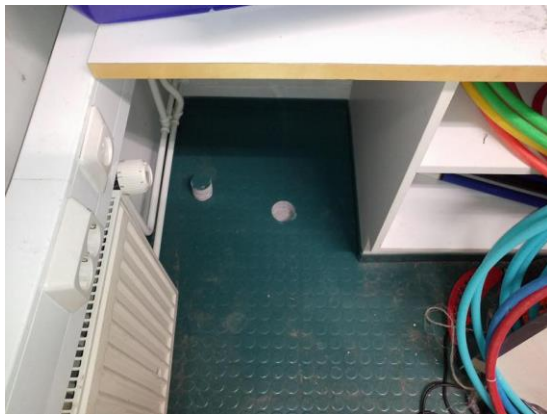
RA3

Tila 102 Vahtimestari.

- Kumimatto
- liima
- tasoite
- betoni 50mm
- ontelolaatta
- styrox 150mm
- ilmatila
- kevytsora ja sora.

Tarkistusreiästä ei hajuja tai ilmavirtoja.

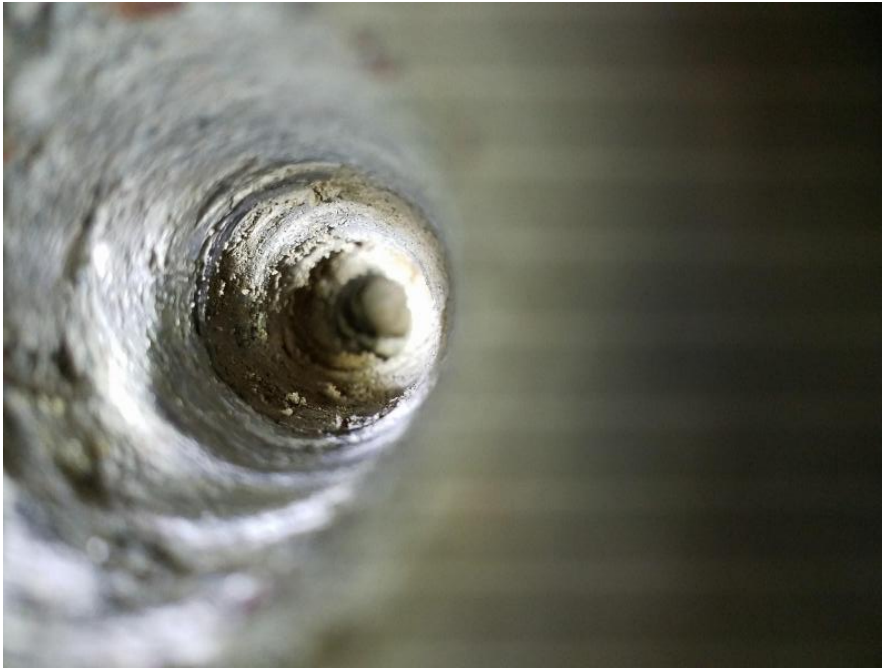
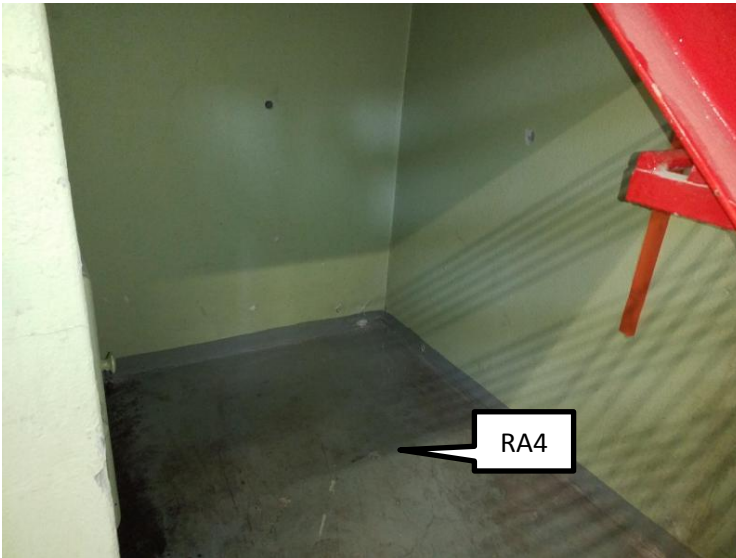
RA4

Tila 118 Talon varasto / kuntosali

Ei poikkeavia hajuja tai ilmavirtauksia.

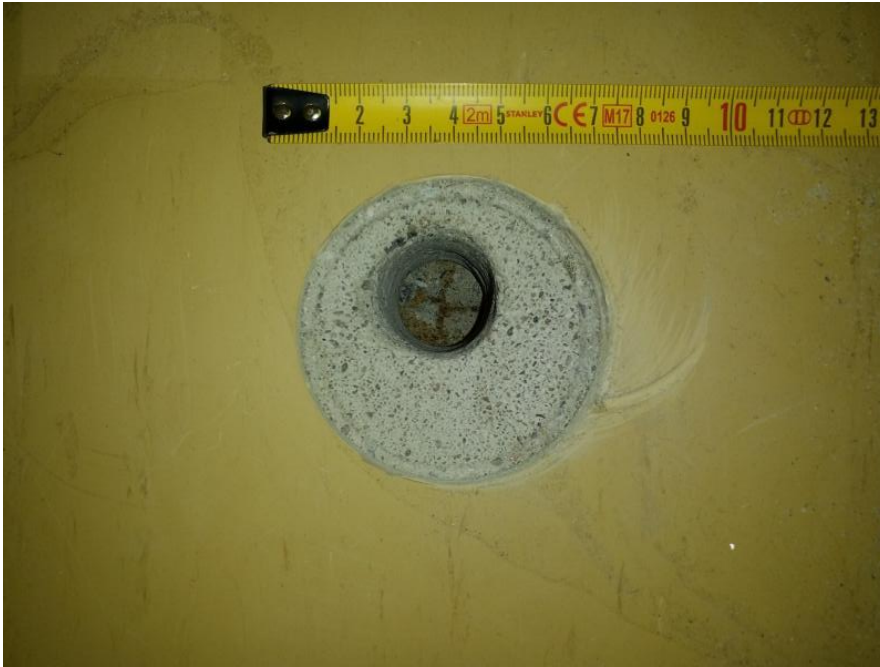
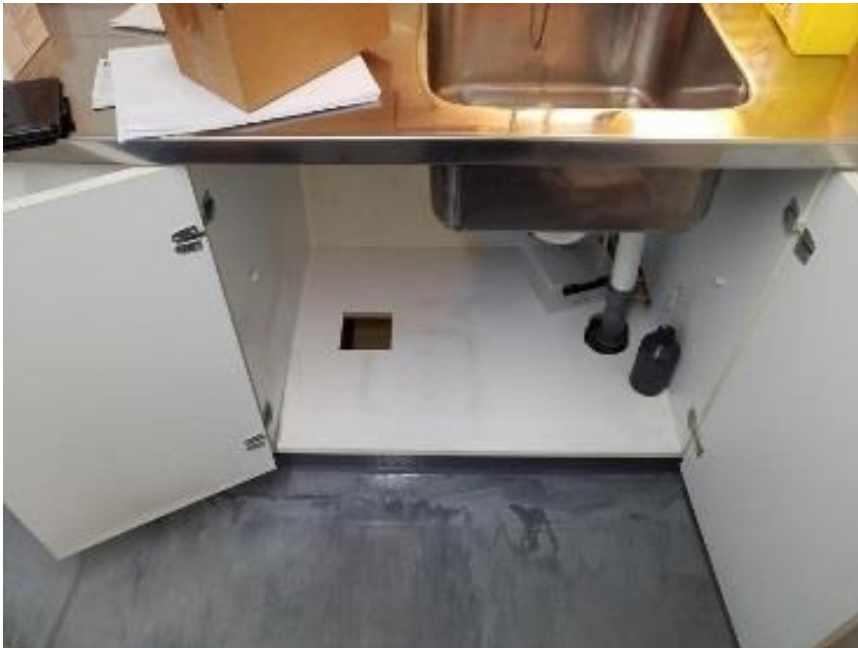
RA5

Tila 139 Välinehuone.

- Muovimatto
- liima
- betoni 60mm
- styrox 50mm
- hiekkatäyttö.

Ei hajuja. Ei ilmavirtausta.
420mm porauksessa ei tullut vastaan
 muita rakennekerroksia.

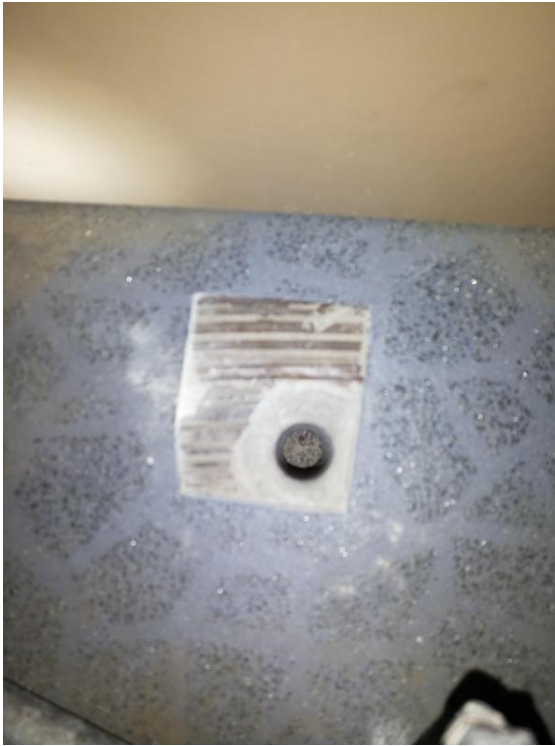
RA6

Tila 142 käymälä

- muovimatto
- betonilaatta 100mm
- pikieristys
- betonilaatta 70mm
- täytesora, jonka pinnassa hieno hiekka.

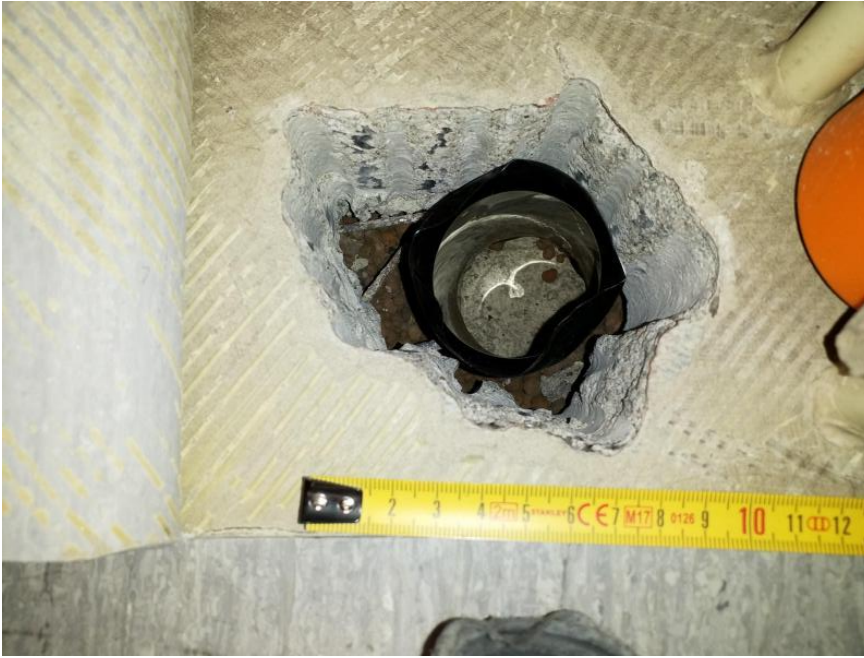
RA7

Tila 150 opetustila

Rakenneavauksella tehty myös kosteusmittauksia.

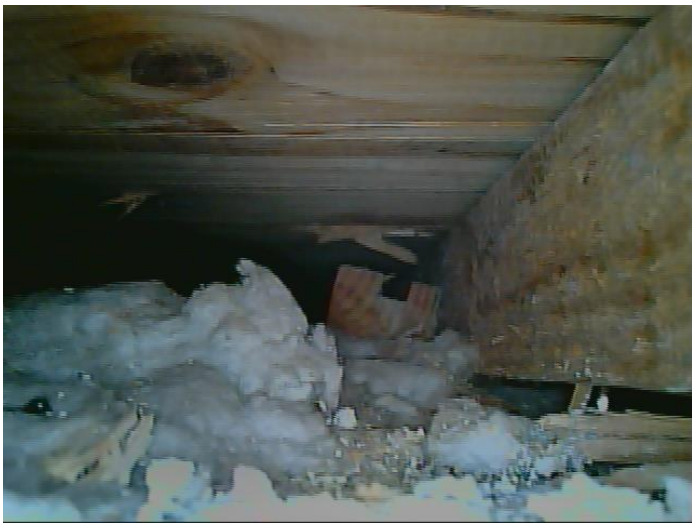
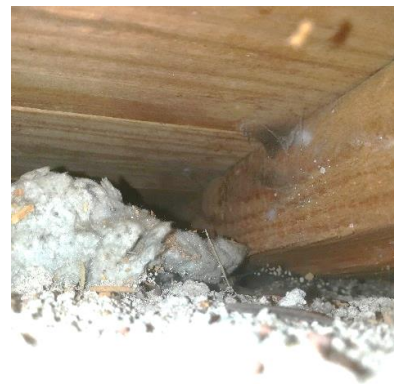
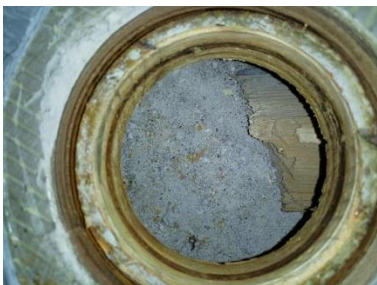
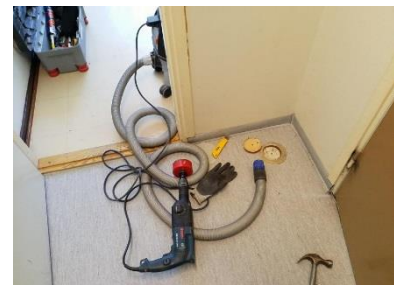
- Muovimatto
- Kovalevy12mm
- Maalattu ponttilauta 28mm
- Poikkitaispuu + ilmarako 50mm
- Runkobetonilaatta (villaeristettä, rakennusjätettä, sahanpurua betonilaatan päällä)

Tummumaa oikeanpuoleisessa puupalkissa

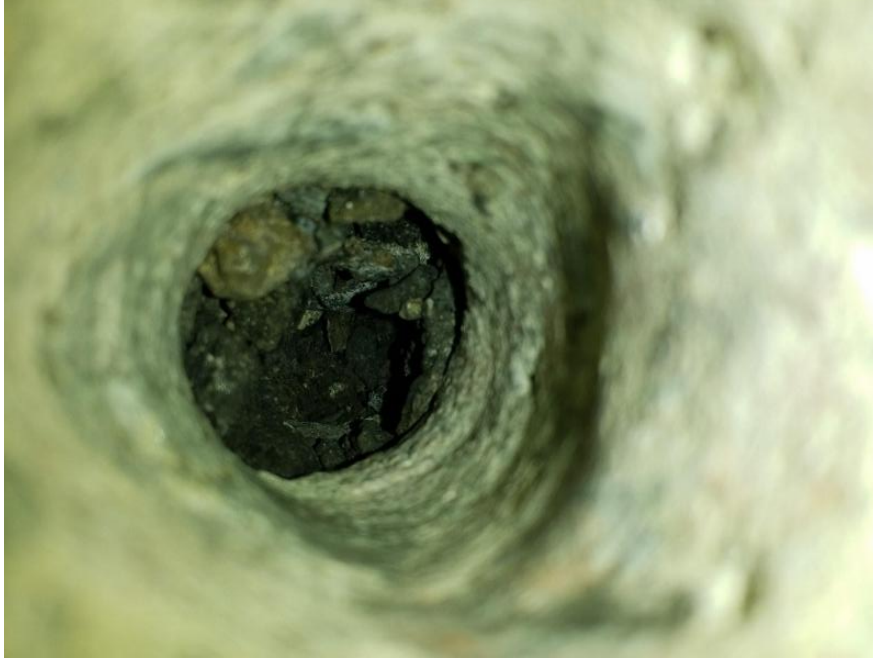
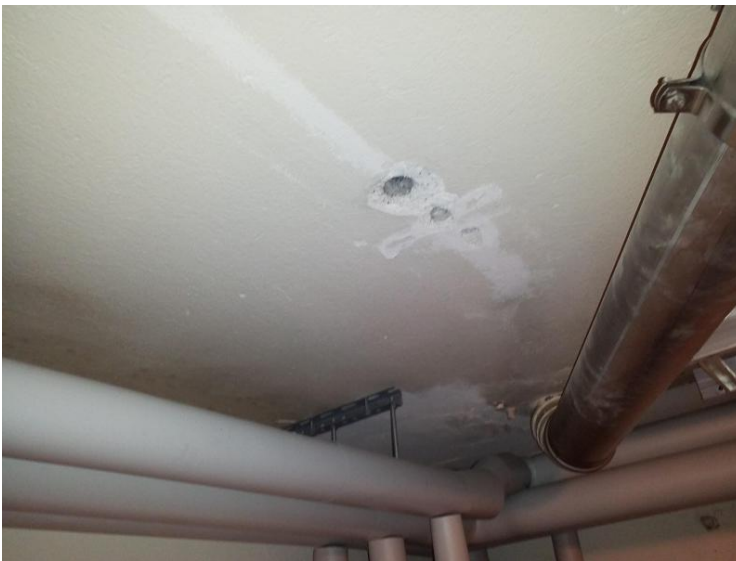
RA9

Tila 008 Juurekkaat, pesulinjaston kohdalta.

- Maali
- Rappaus 30 mm
- Alalaattapalkisto betoni 60 mm
- Roskapermanto 270 mm (sis. koksikuonaa ja rakennusjätettä)
- Betoni
- Akryylipinnoite

Tarkistusreikä pesulinjaston edustalla välipohjaan kellarista päin.

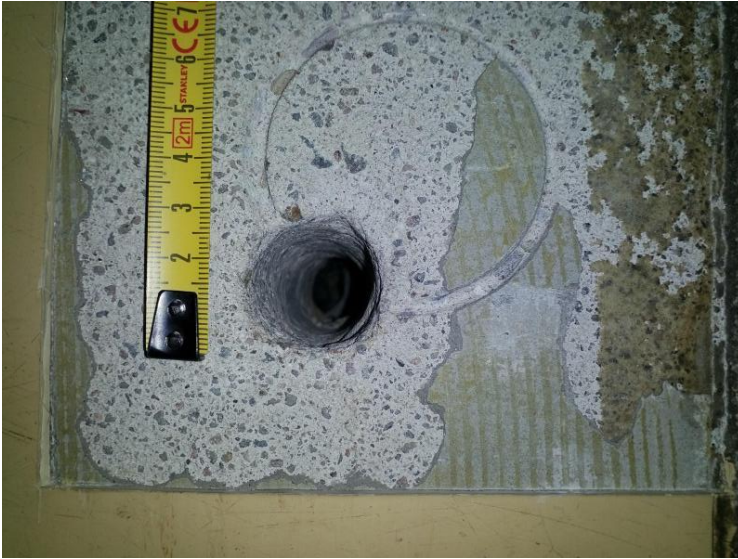
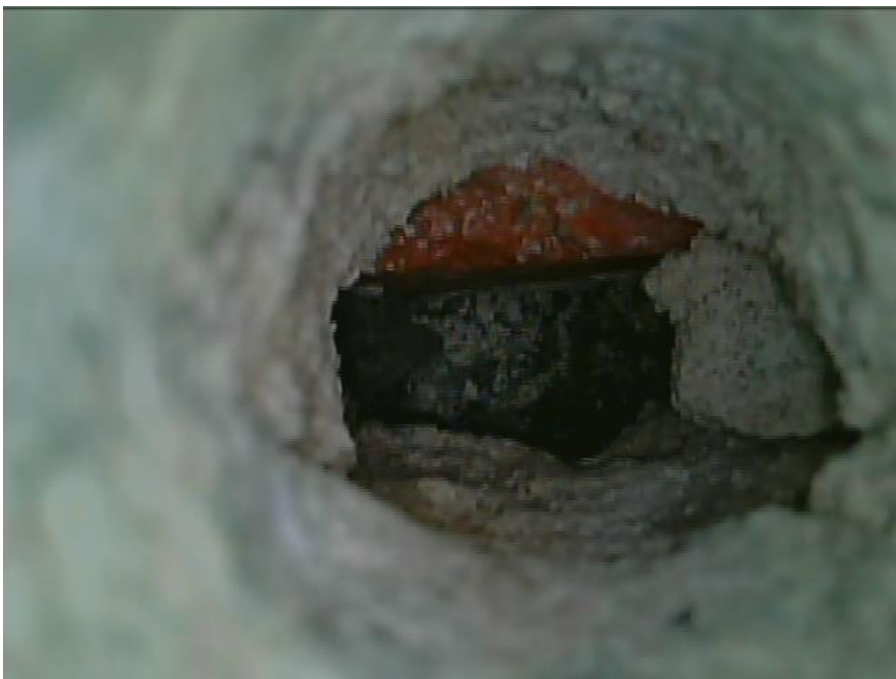
RA10

Tila 152 Emäntä.

- Muovimatto ja liima
- Tasoite
- 130mm betoni
- välipohjatäyttö (koksikuona) 330 mm
- alalaatta

Ei hajuja. Ei ilmavirtauksia.
460 mm pinnasta pohjalle.

Lähikuva. Pohjalla koksikuonaa ja tarkistusreiän vierellä tiilimuurausta.

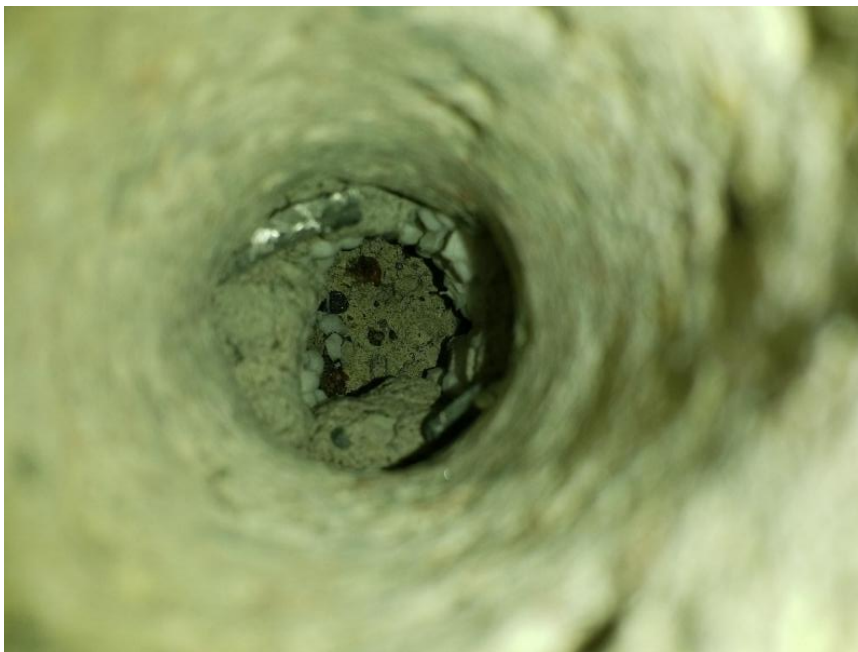
RA11

Tila139 Välinehuone.

- Kapselointipinnoite
- muovimatto
- liima
- tasoite 5 mm
- betoni 70 mm
- styrox 50 mm
- tasaushiekka 10 mm
- betoni
- putkikanaali

Ei hajuja tai havaittavia ilmavirtoja tarkistusreiästä.

Tarkistusreiän lähikuvaa.
Lämpöjohtokanaalin betonointi hiekan jälkeen.

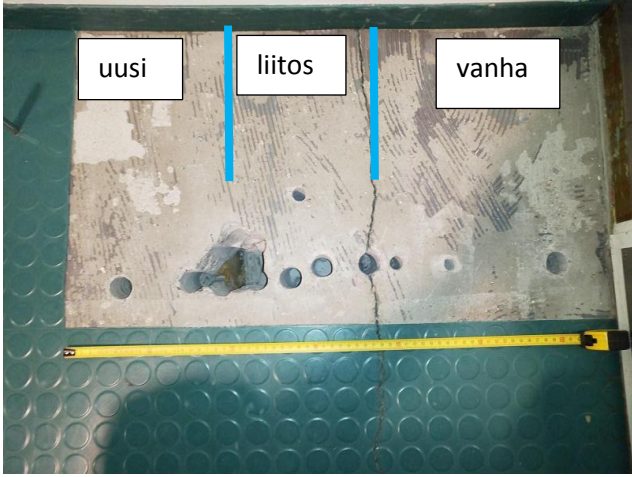
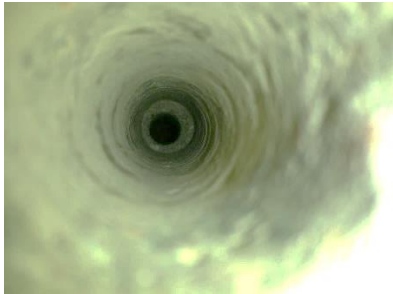
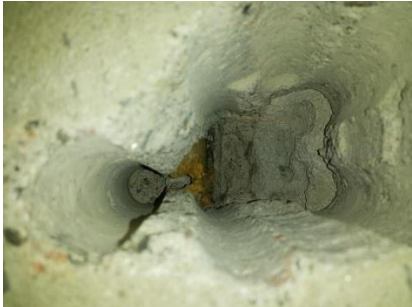
RA12

<p>Tila 200 Uuden siiven käytävä. Vanhan ja uuden välipohjan liitos. Avauksesta ei hajuja tai ilmavirtauksia.</p> <p>VP</p> <p>Uusi puoli: ontelolaatan reunaan tehty täytebetonointi > 300 mm.</p> <p>Liittymä: 120 mm teräsbetoni - vanhan ulkoseinän rappaukset ja siporex rakenteet jätetty betonoinnin sisään.</p> <p>Vanha puoli: massiiviteräsbetoni > 300 mm.</p>

<p>Uusi puoli. Massiivi tb.> 300 mm</p>

<p>Liitos: Avauskohdalla näkyvissä siporex ja lämpörappaukset, jotka on peitetty ennen valua kovalevyllä. Kovalevyä vasten valettu jälkivalu uudelta laajennusosalta.</p>

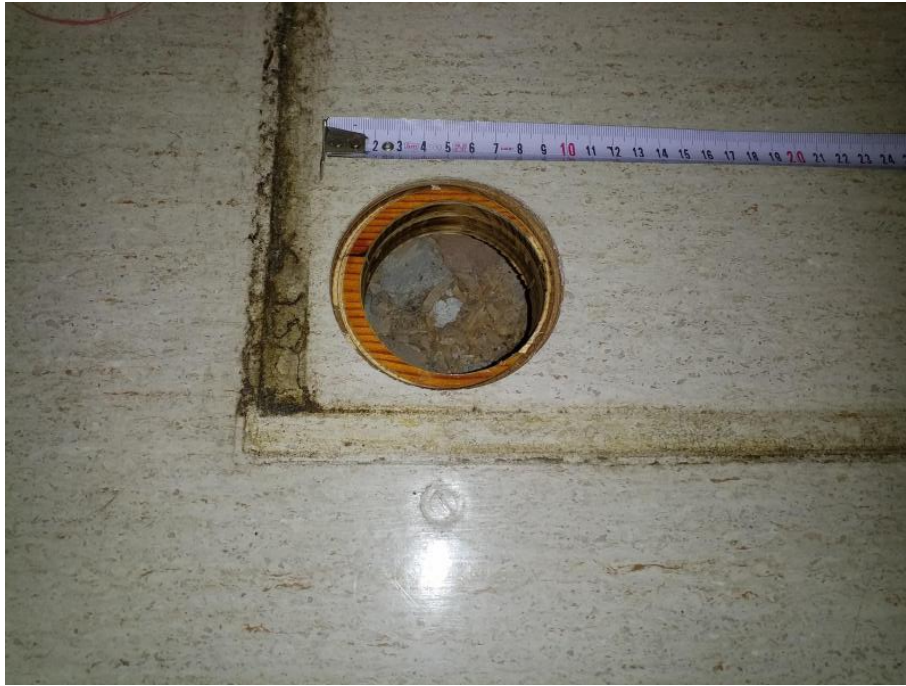
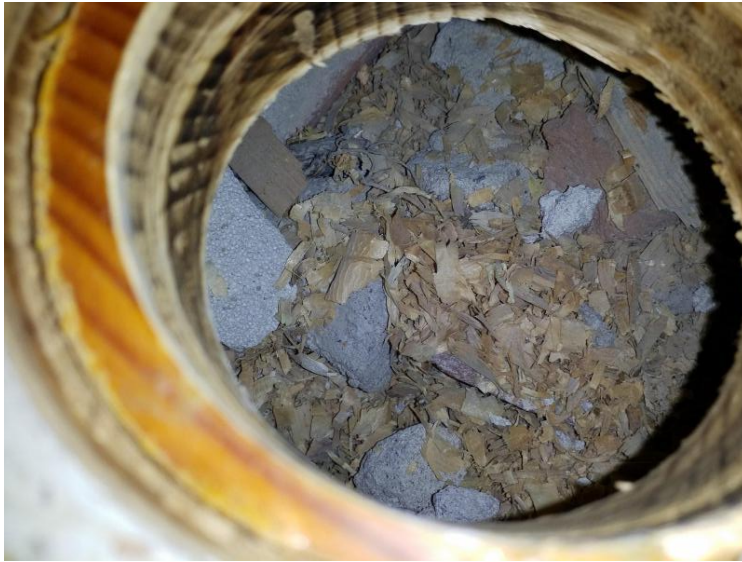
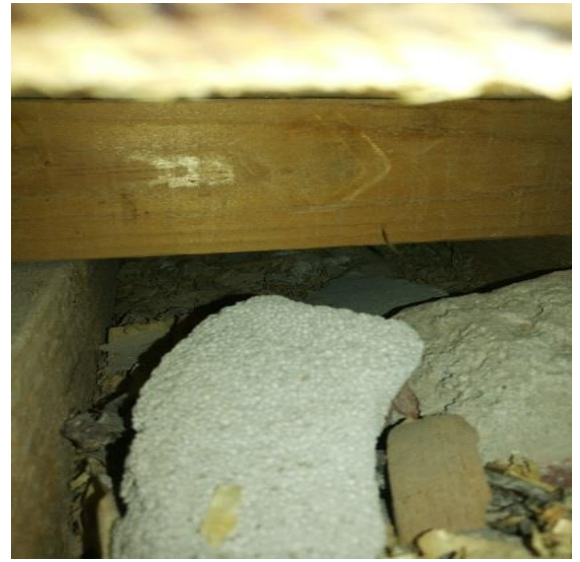
RA13

Tila 220 Opettajien huone.

400 mm koko välipohjan paksuus
pinnasta roska-permannon pohjalle.

Voimakas ilmavirtaus sisälle päin.
Ei hajuja.

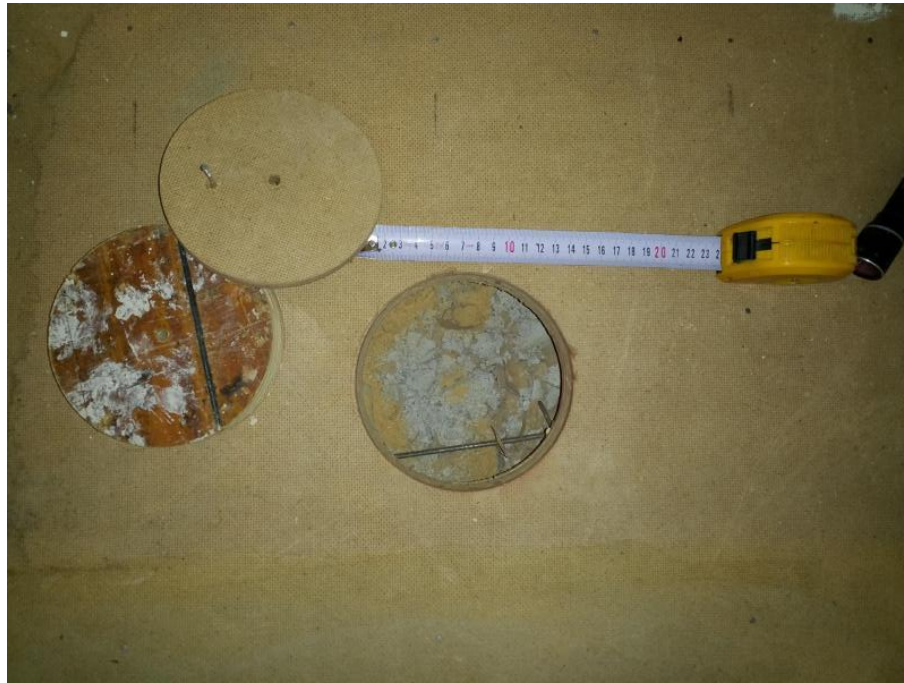
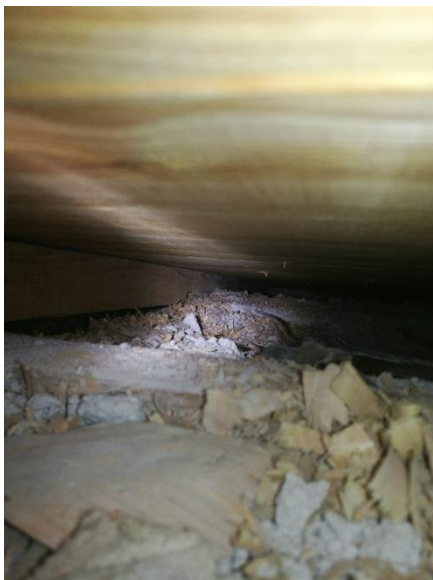
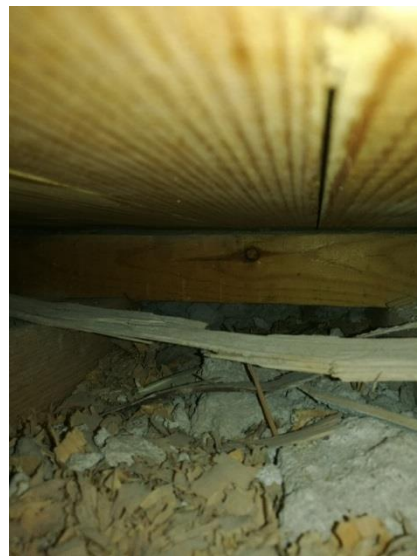
RA14

Tila 221 Monistushuone / Telefax

400 mm koko välipohjan paksuus pinnasta roskapermannon pohjalle.

Hyvin heikko ilmavirtaus sisälle päin.
Ei hajuja.

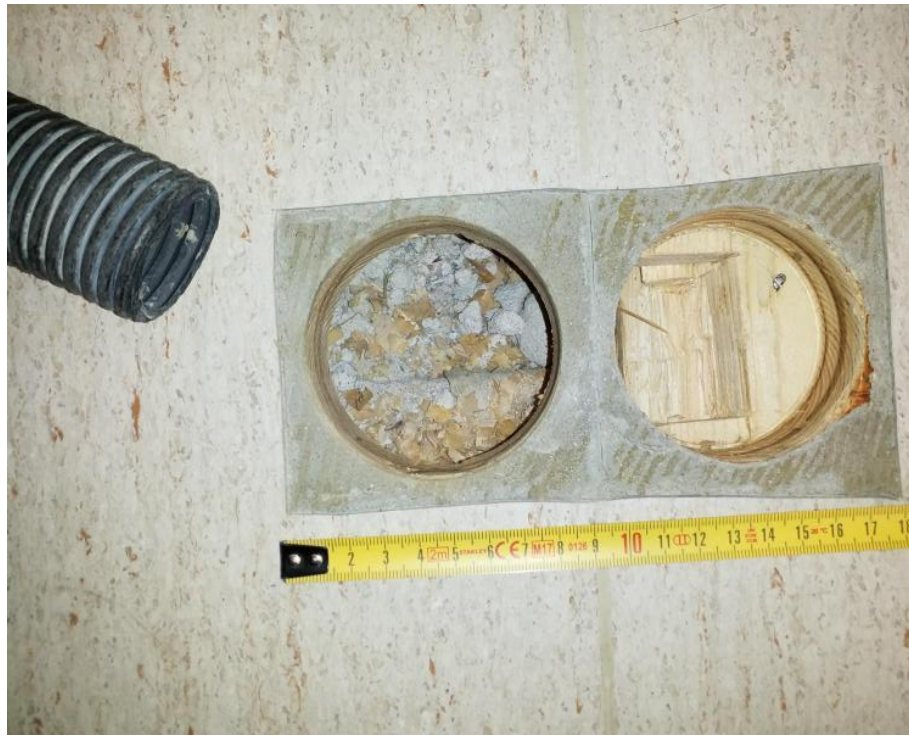
RA15

Tila 235 Puhe+Luki

Paikalla vanhoja kosteusjälkiä kaapistojen alaosissa ja lattiassa kaapiston alla

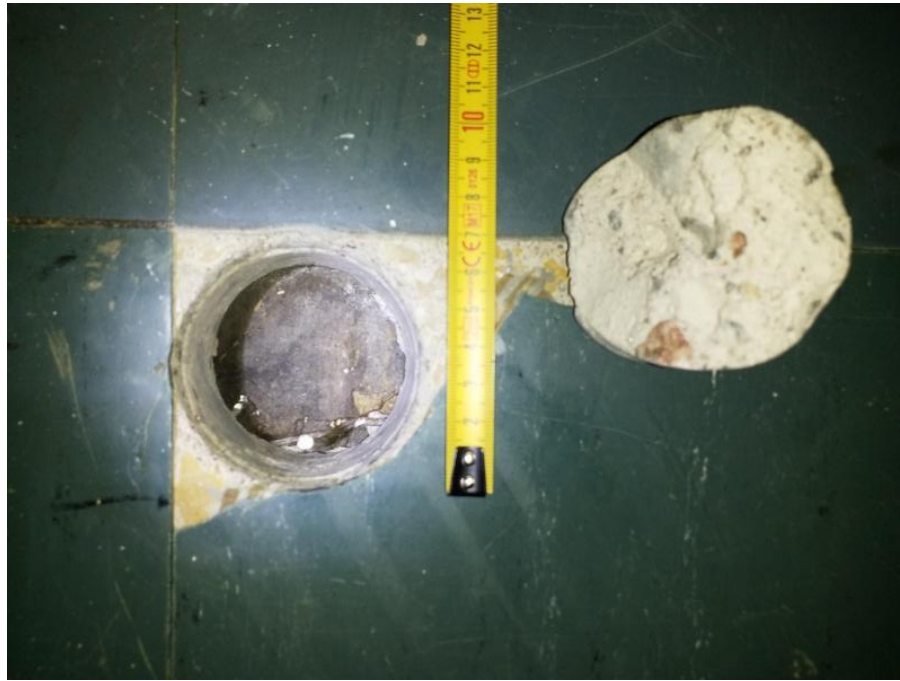
RA16

Tila 255 Opetustila

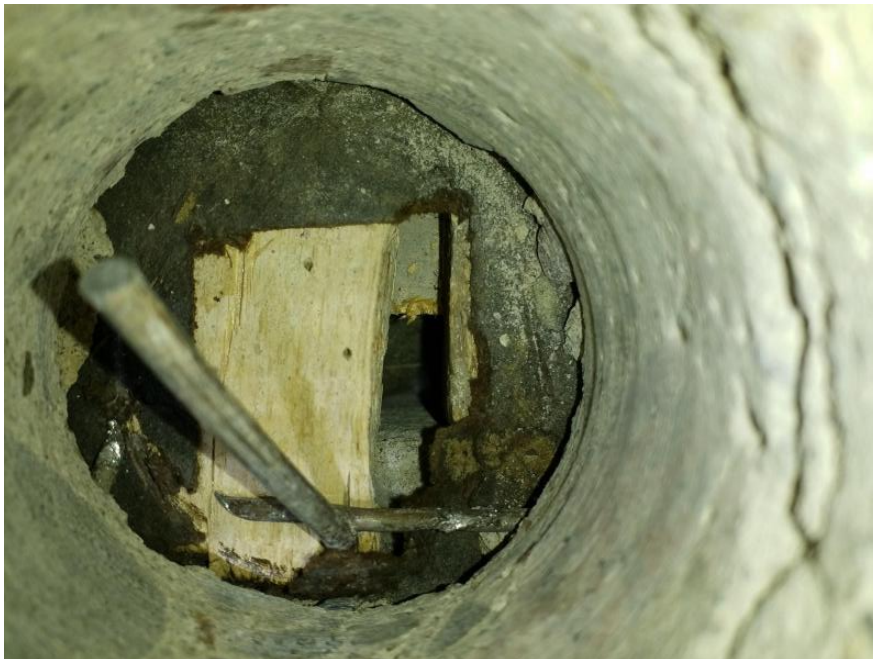
Lähikuva

- Linoleumlaatta ja liima
- 20 mm betoni
- 50 mm betoni
- sitkeä valupaperi
- laudoitus 20 mm
- alalaattapalkisto ja mineraalivillaeristys 320 mm

Pinnasta permannon pohjalle välipohjan paksuus 420mm. Reiästä ei tule havaittavia ilmavirtoja sisälle eikä hajuja.

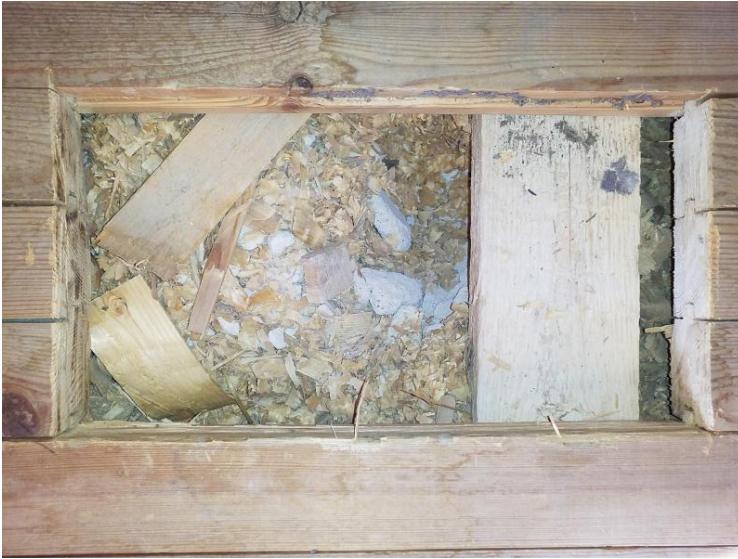
RA17

Tila 302 Liikuntasali.

- Ponttilauta 30 mm
- runkokoolaus 50 mm
- alalaattapalkisto ja eristetila (roskapermanto, rakennusjäte, kutterilastu, sahanpuru) 400 mm

Vp paksuus ponttilaudan pinnasta permannon pohjalle 480mm.
Ei Hajuja tai havaittavia ilmavirtauksia.

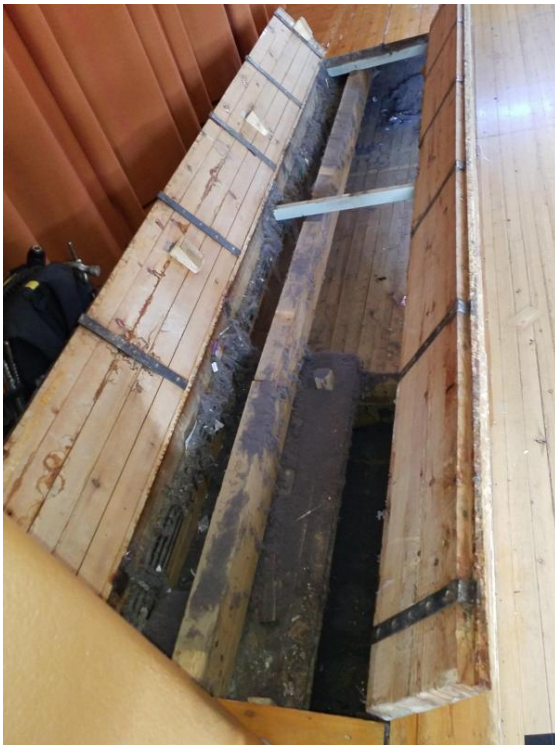
Runsaasti pölyä lavan alla.

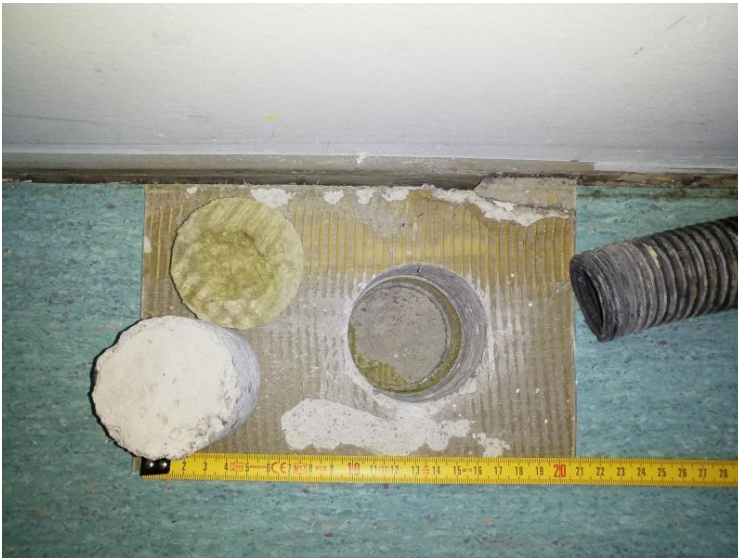
RA18

Tila 303 musiikki.

Ei hajuja. Ei huomattavaa ilmavirtausta.

Väliseinän ja betonilaatan välissä rako, missä näkyy ylösnostettu rakennusmuovi, joka tulee mineraalivillan päältä.

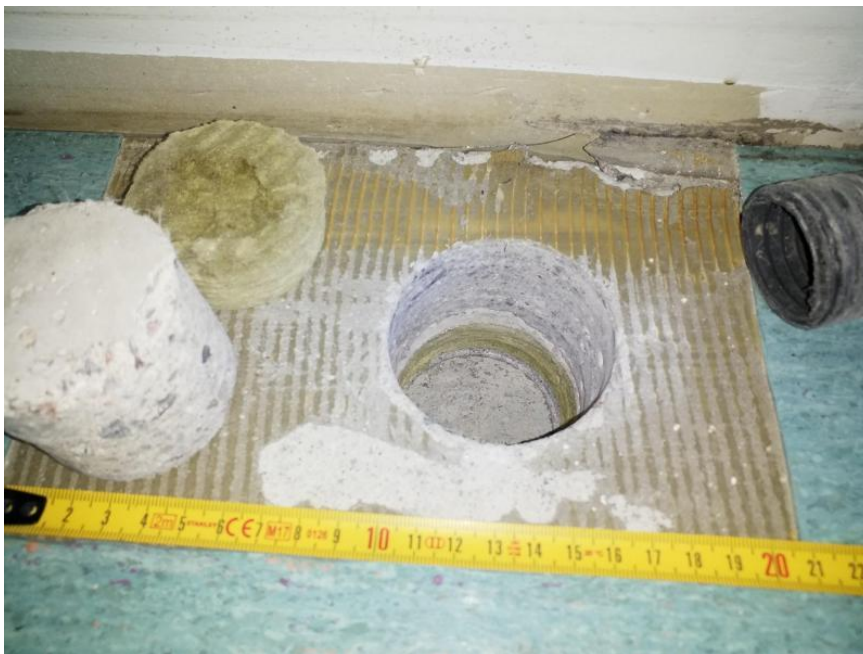
Villan ja betonin välissä paikoin rakoja rakenneavauksessa. Villan päällä oleva muovi nostettu väliseinille.

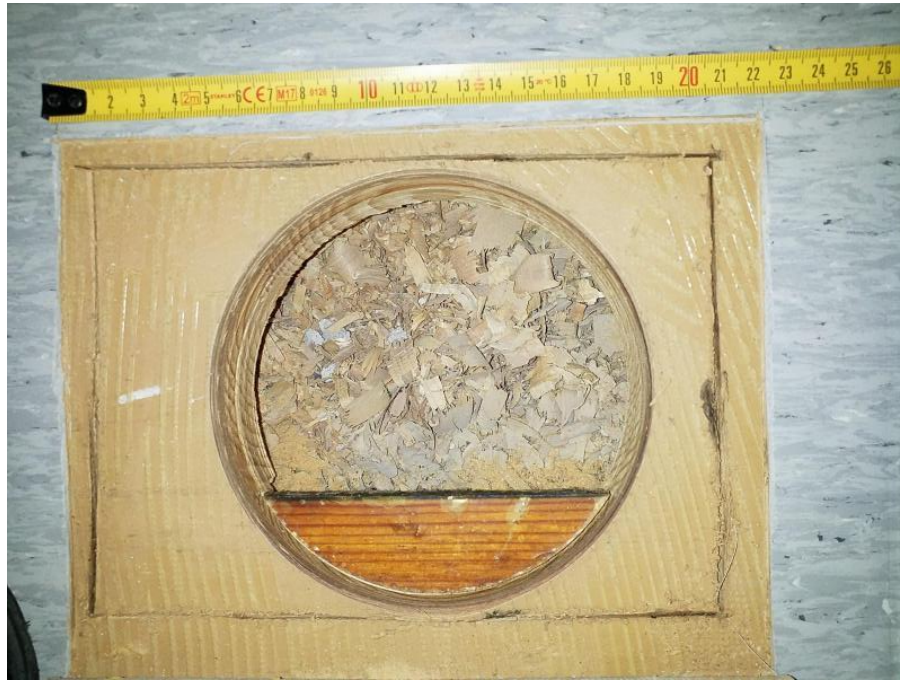
RA19

Tila 320 Pienryhmätila.

- Muovimatto
- liima
- muovimatto
- liima
- vanerilevy 10 mm
- ponttilauta 30 mm
- koolaus 50 mm & kutterilastu
- koolaus 100 mm & kutterilastu
- alalaattapalkisto
- kutterilastutäyttö.

VP paksuus pinnasta eristestilan pohjalle 440mm.
Ei hajua. Ei ilmavirtoja.

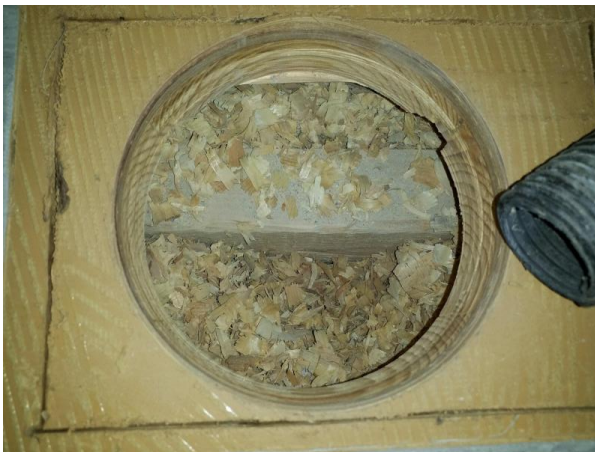
Ponttilaudan alla koolaus lastun seassa

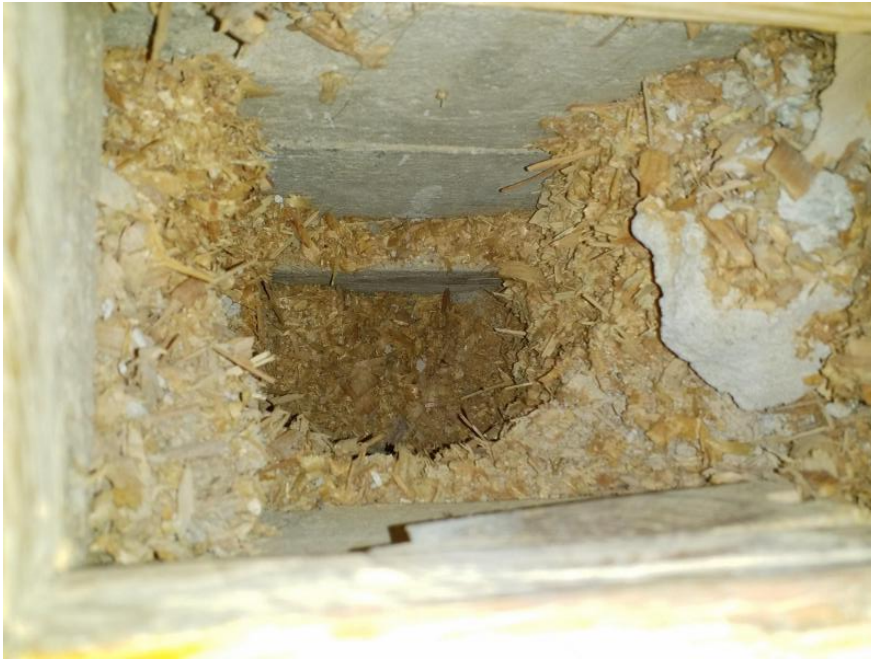
RA20

Asunto A2

- alalaattabetoni.

Ei muottilaudoitusta

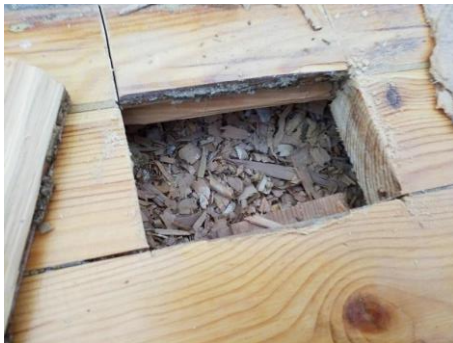
Asuntolan välipohjan rakenneavaus
kylmäkalusteen alta.

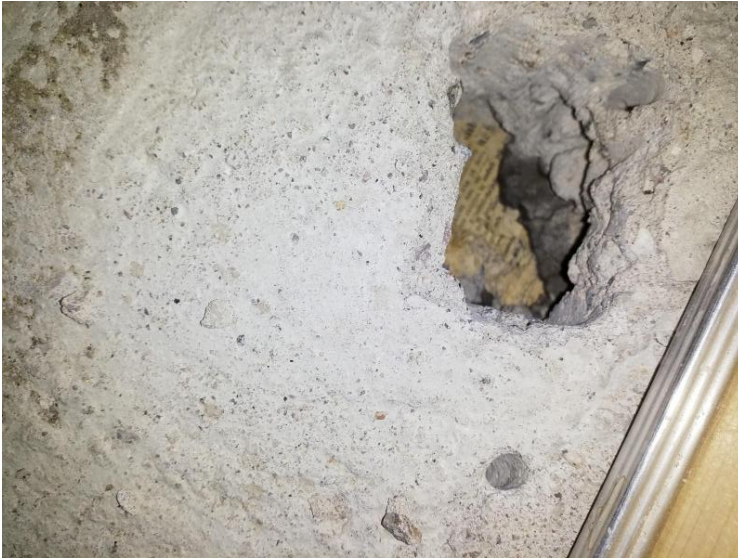
RA21

IVKH Lattia

- betonilaatta 70mm
- pinkopahvi + ruotsinkielinen sanomalehti
- Betonilaatta

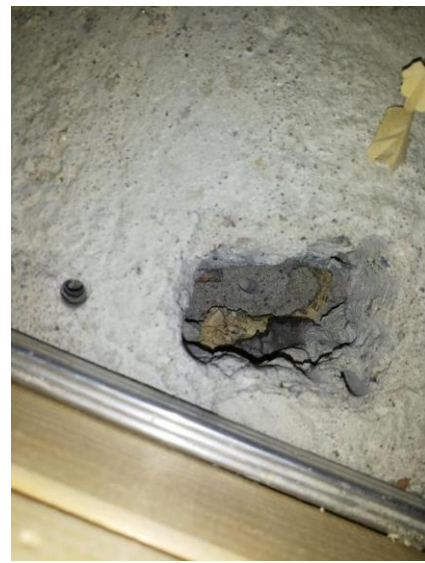
Sanomalehden alla betonilaatta. Muutama lecasorapapu lehtien alla.

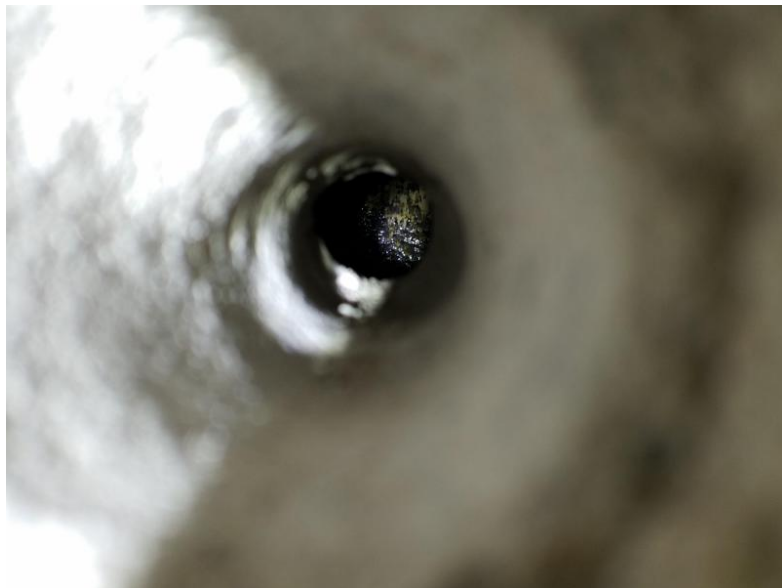
RA23

Tila 008 Juurekkaat
Ruokalan alustilaa kohti

-Porauksella ei päästy betonin läpi
alustäyttöön

Ei poikkeavaa hajua. Reiästä tulee
voimakas ilmavirtaus sisälle.

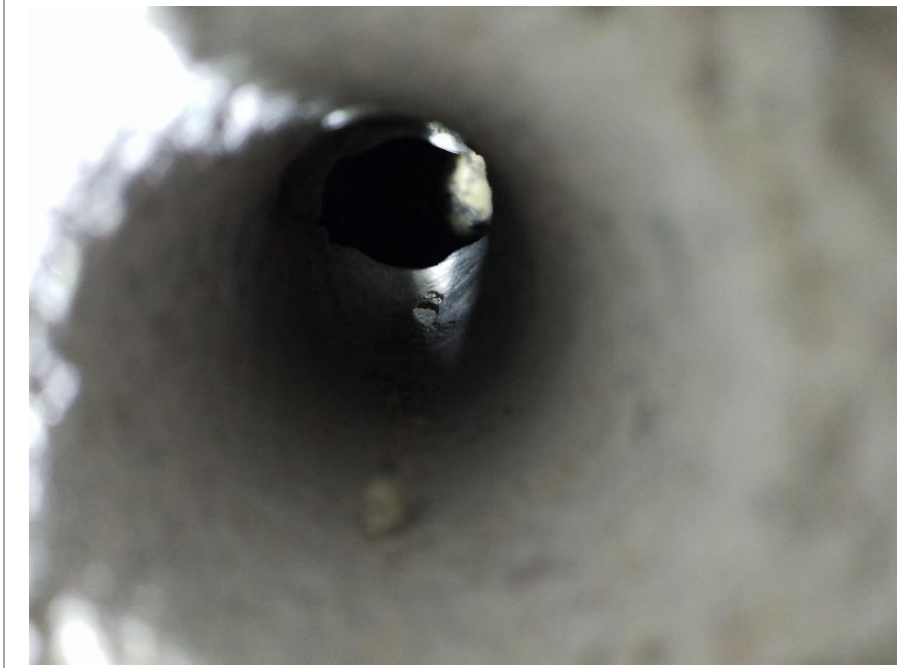
RA24

Tila 008 Juurikkaat. Väliseinä kellarissa.

- Maali
- Rappaus 20mm
- Tiili 100mm
- Ilmatila 220mm
- Musta piki
- Betoni
- Porauksella ei päästy betonin läpi alustäyttöön

Reiästä tulee voimakas ilmavirtaus sisälle.

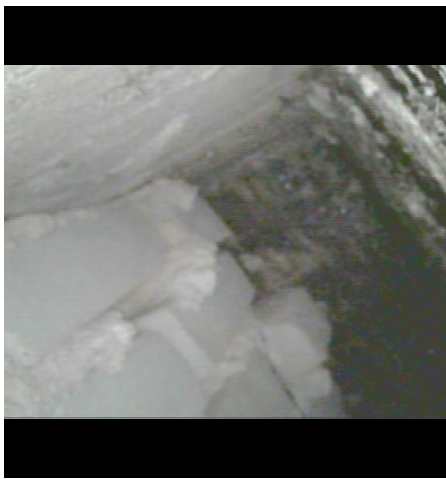
Endoskooppikuvaa ilmatilasta.

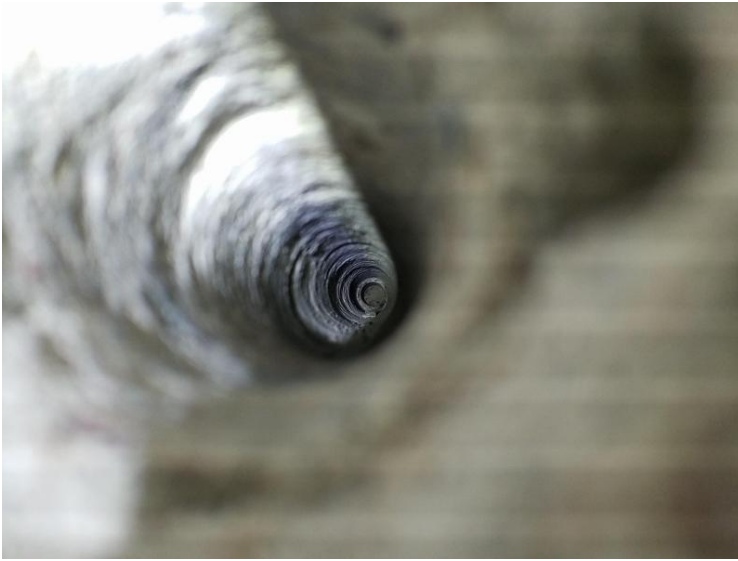
RA26

Tarkistusreikä alustäyttöä kohti.

- Maali
- Rappaus 20mm
- Betoni > 440mm
- hiekatäyttö (todettu AP avauksen yhteydessä RA5)
- Seinän läpi ei päästy porauksella.

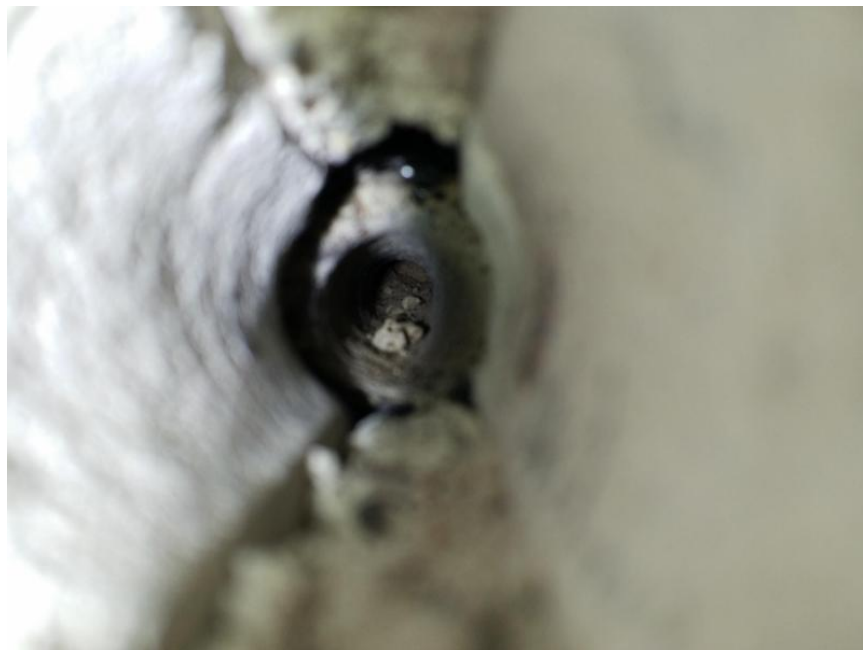
RA27

118 talon varaston putkikanaalista
alustilan täyttöön

VS
Kanaalin seinärakenne:
Tiili 6 cm
Ilmarako 1cm
Musta piki
Betoni 28cm
Maatäyttö

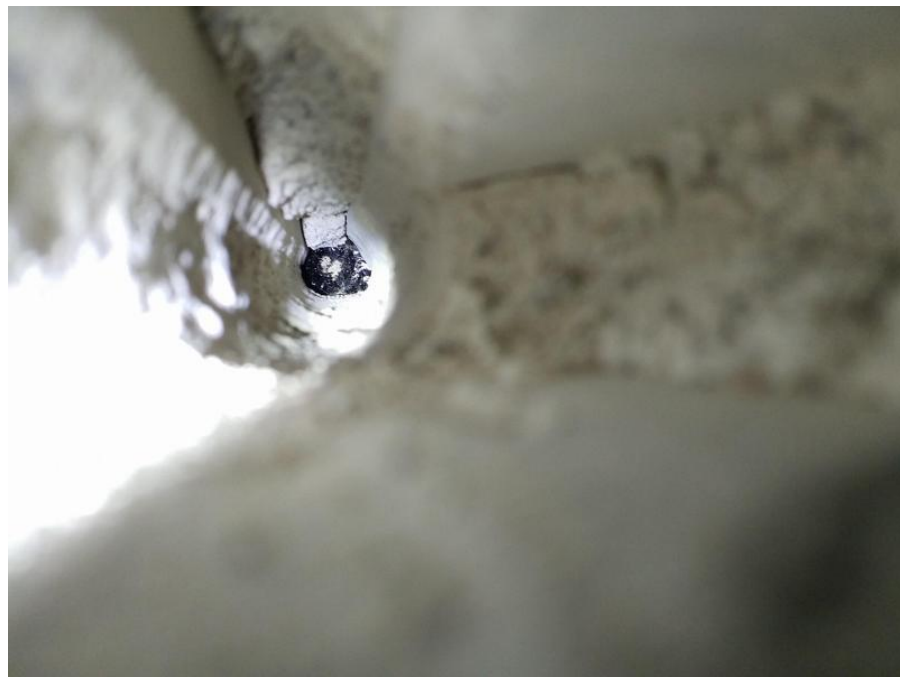
RA28

Kanaalin seinärakenne:

VS
Massiivitiiliseinä 26 cm
Ilmarako 1 cm
Piki
Betoniseinä yli 25 cm (ei päästy läpi)

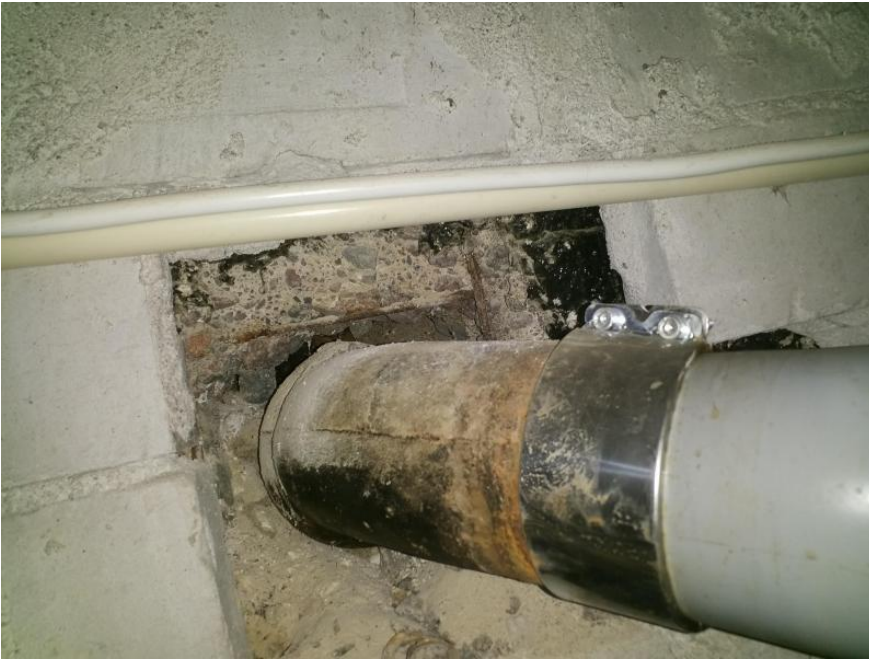
RA29

Tarkistus alustilan täyttöön
läpivienniltä putkikanaalissa.

VS
Tiili 6 cm
Ilmarako 1cm
Musta piki
Betoni 28cm
Maatäyttö

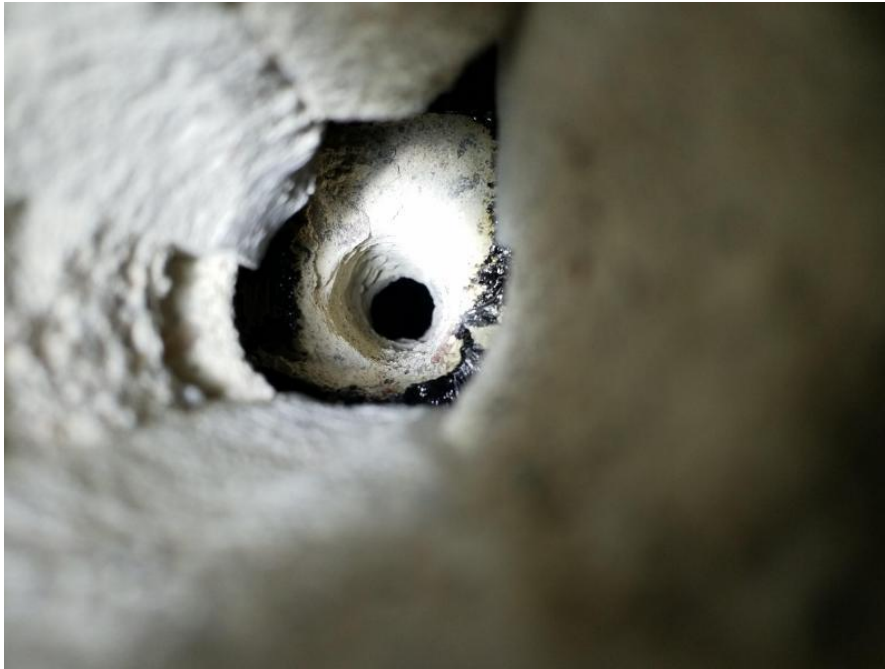
RA30

Putkikanaalista alustilan täyttöön
Asuntolan kellarikerros.
Rakenneavaus 1,3m korkeudelle:

- Tiili 75mm
- Ilmarako 30mm
- Bitumisively
- Betoniseinä 170mm
- Tyhjä tila, täyttämätön
