SIMONKALLION KOULU

Simonkallion koulu Simonkalliontie 1 01350 Vantaa

MERKKIAINEKOKEET ELI ULKOVAIPAN TIIVEYSTARKASTELU

Tarkastusraportti putkikanaalit

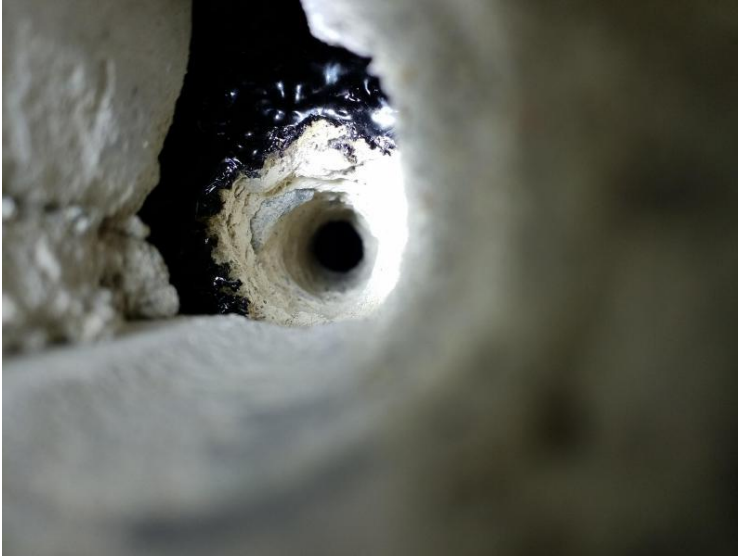
RA31

Putkikanaalista alustilan täyttöön
Asuntolan kellarikerros.
Rakenneavaus 1,2m korkeudelle:

- Tiili 75mm
- Ilmarako 30mm
- Bitumisively
- Betoniseinä 170mm
- Tyhjä tila, täyttämätön.

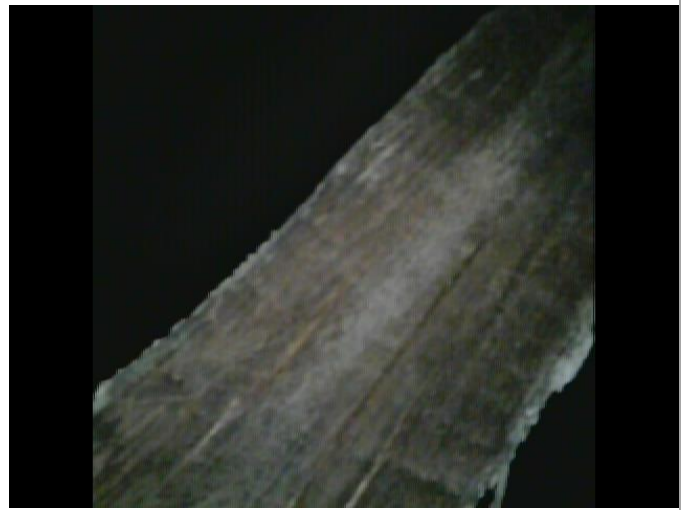
Tummunut lauta näkyvillä suoraan reiän edessä
täyttämättömässä tilassa endoskoopilla.

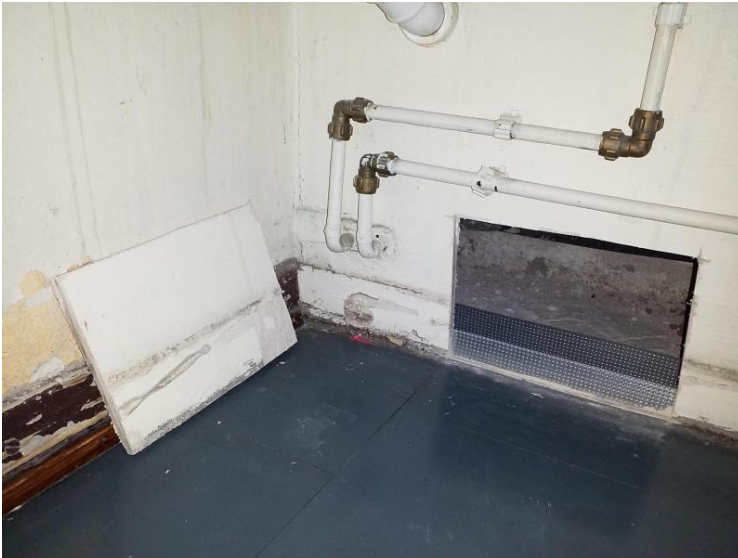
RA32

Tila 326 Opetustila
Vesipisteen taustalevyn avaus

- Maali
- kipsilevy
- teräsrunko.
- putkihormi / ilmatila
- rappaus
- tiiliväliseinä

Putkihormissa ei poikkeavia hajuja.
Hormiin menee voimakas ilmavirtaus
luukusta.

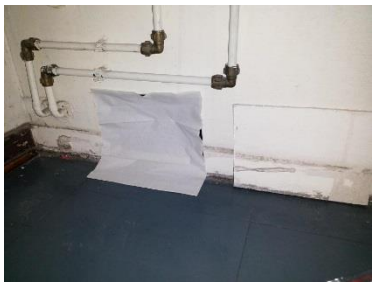
Ilmavirtaus
demottuna
paperinpalalla.

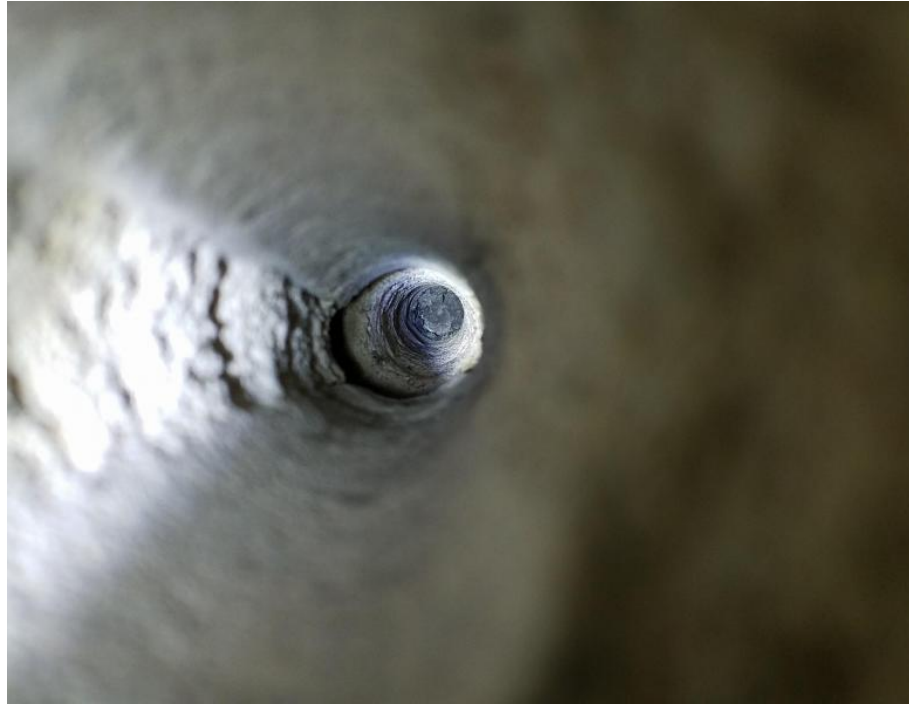
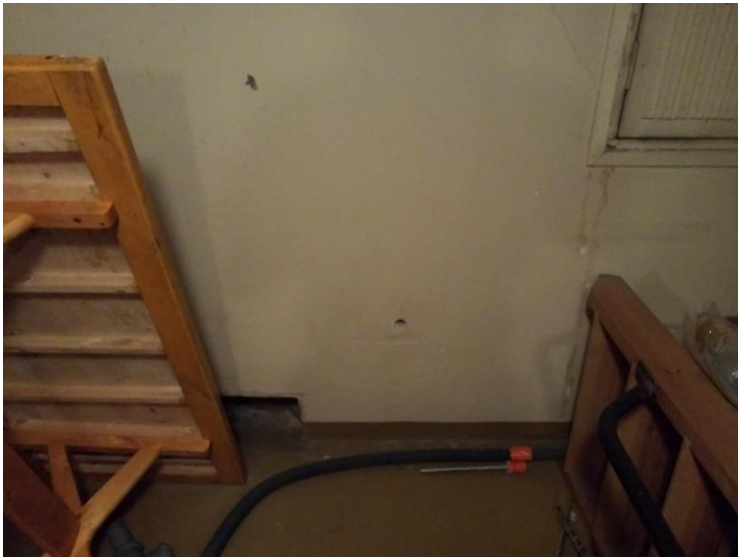
RA33

Tila 008 Juurikkaat.
Maanvastainen ulkoseinä.

MVUS
-Maali
-Rappaus 20mm
-Tiili 100mm
-Ilmatila 20mm
-Betoni 200mm
-Musta piki

Tiilen takana olevassa ilmatilassa liikkuu ilma ja heikko ilmavirtaus tulee reiästä sisäilmaan. Ei poikkeavia hajuja.

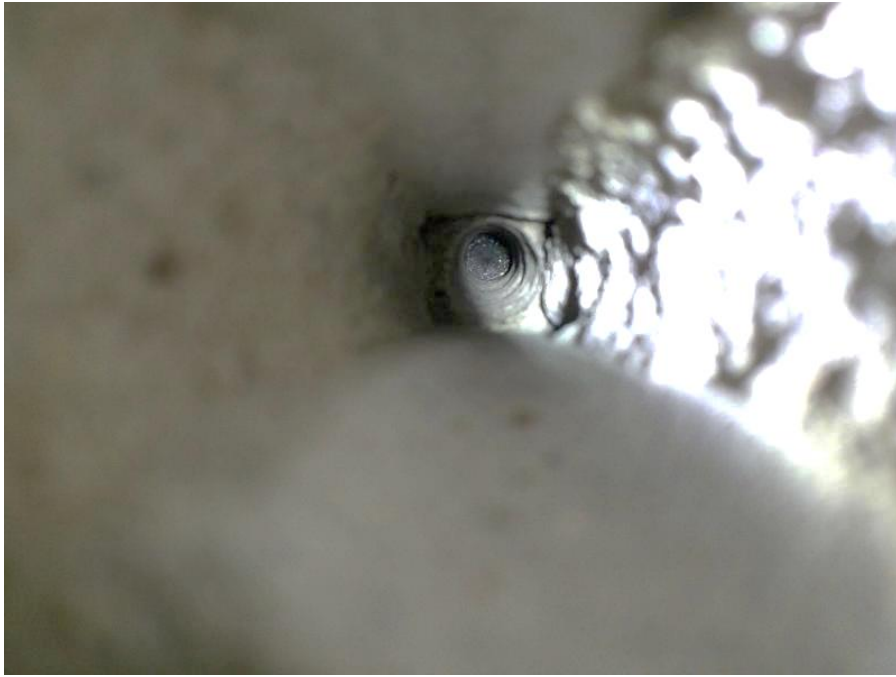
RA34

Tila 007 Liha + kala. Maanvastainen
ulkoseinä.

MVUS
-Maali
-Rappaus 20mm
-Tiili 100mm
-Ilmatila 30mm
-Betoni 190mm
-Musta piki

Tiilen takana olevassa ilmatilassa
liikkuu ilma ja heikko ilmavirtaus tulee
reiästä sisäilmaan. Ei hajuja.

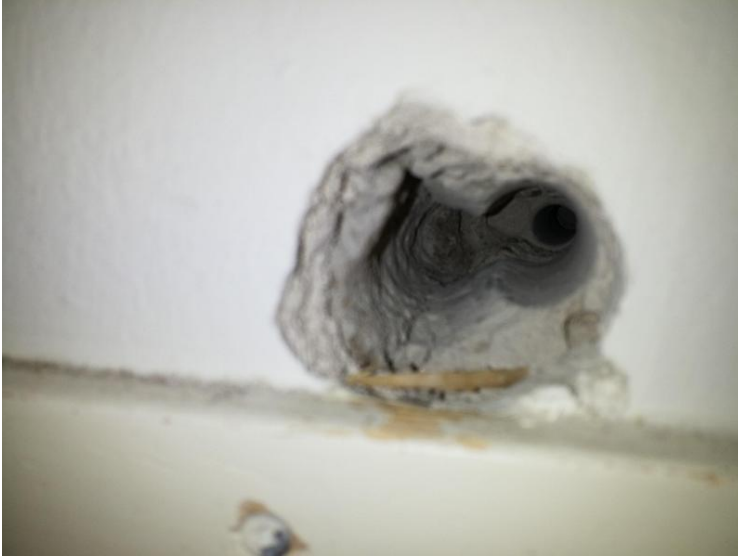
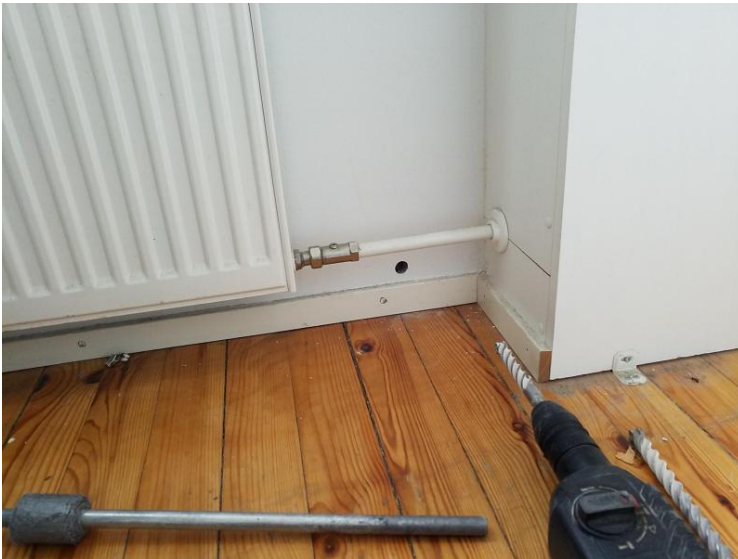
RA35

Asunto A2

US

- tasoite 10mm
- rappaus 22mm
- siporex-harkot n.120mm
- laastikerros(ilmarako?) n.25mm
- kahitiiliseinä 130mm
- ilmarako
- siporex-harkot 130mm
- rappaus

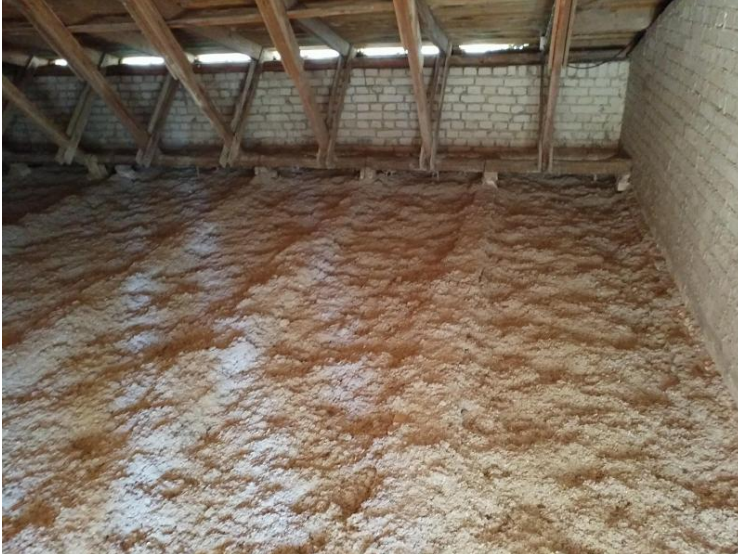
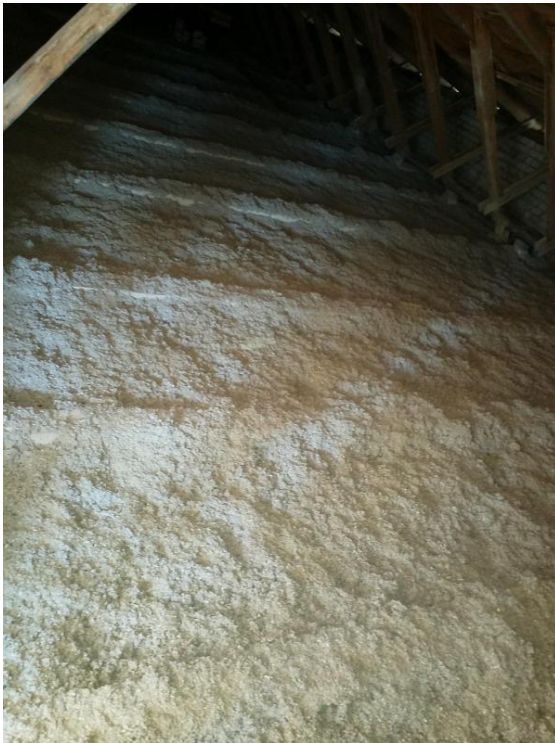
RA36

Kuvaa vanhan vesivahingon korjatusta kohdasta.

Korjauksen reunalta tarkistettuna yläpohjarakenne:

-laudoitus 22mm

-Alalaattapalkisto/ roskapermanto 370mm (Selluvilla korjatulla alueella)

Yleiskuva

Huoneiden kohdalta yläpohjan pintavalu on poistettu ja rakennusjätteet vaihdettu puhallusvillaan.

Eristetilan paksuus n.42cm.

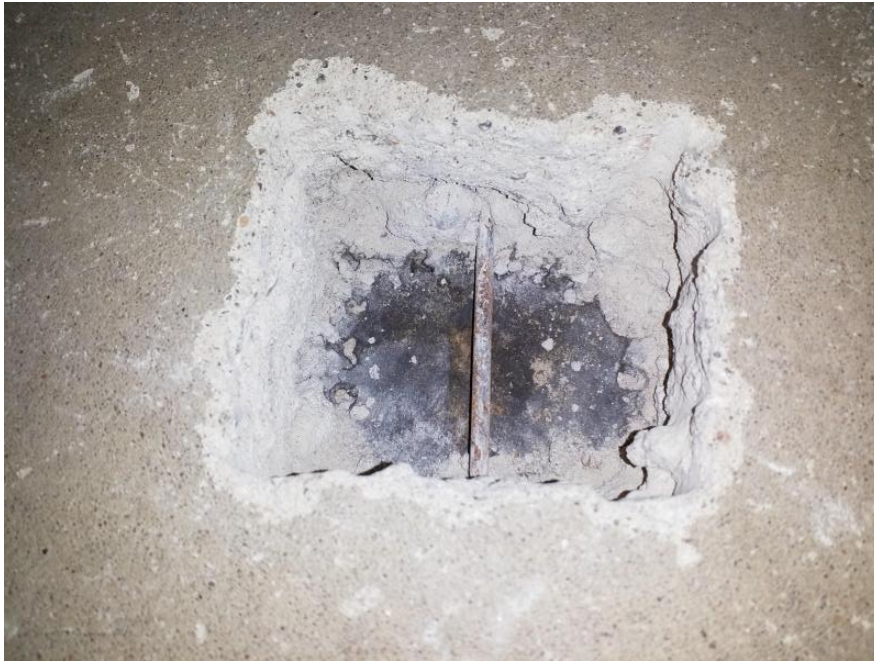
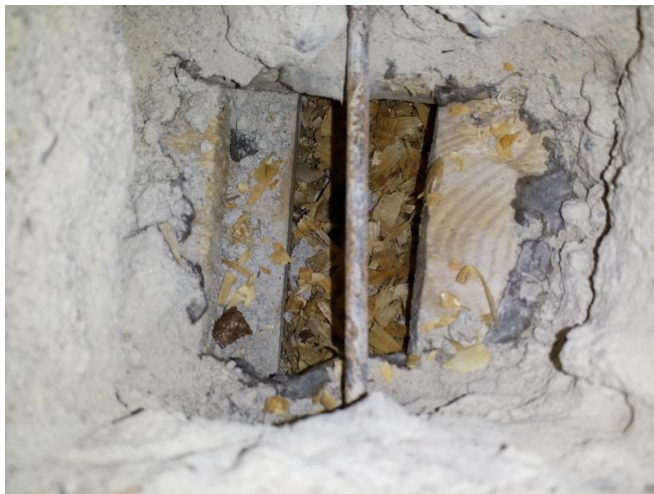
RA37

Ullakon rakenteen tarkastusreikä.

YP

- Betonilaatta 80mm
- Pikipahvi
- Laudoitus 22mm
- Alalaattapalkisto/ roskapermanto 370mm (kutterinlastu, laastinpaloja)

Kuvaa laudoituksen alta.
Kutterinlastua ja laastinpaloja.

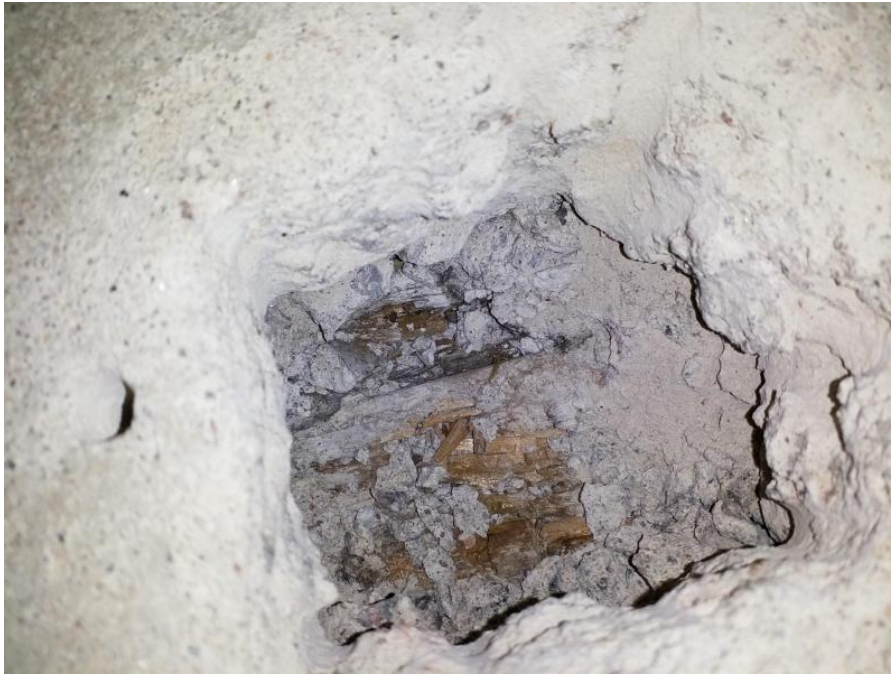
RA38

YP rakenne:

- Betonilaatta 80mm
- Pikipahvi
- Lahonnut puu pikipahvin alla
- Roskapermanto, täyteenä pääosin kutterinlastu 370 mm

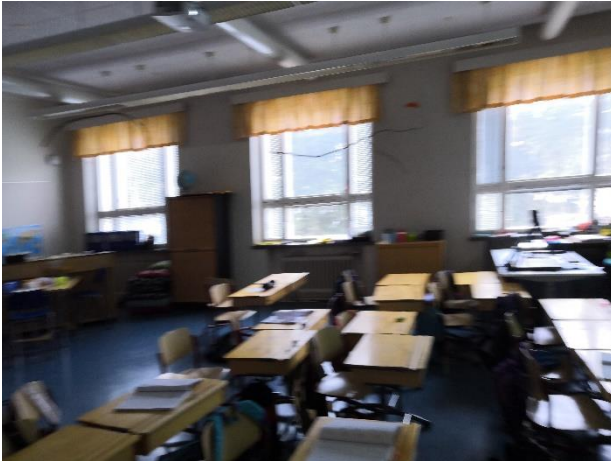
Kuva 28. Yleiskuva huoneesta 324.

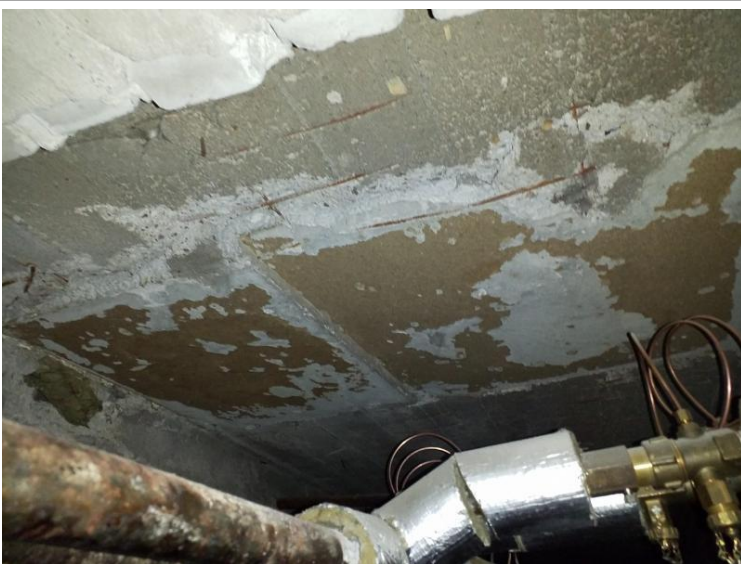
118 talon varastotilasta lähtevä putkikanaali.
Paikattu aukkokohta katossa.
Kovalevyä vielä pohjassa kiinni.

Kanaalissa olevat lämpöputket
pääosin eristämättä.

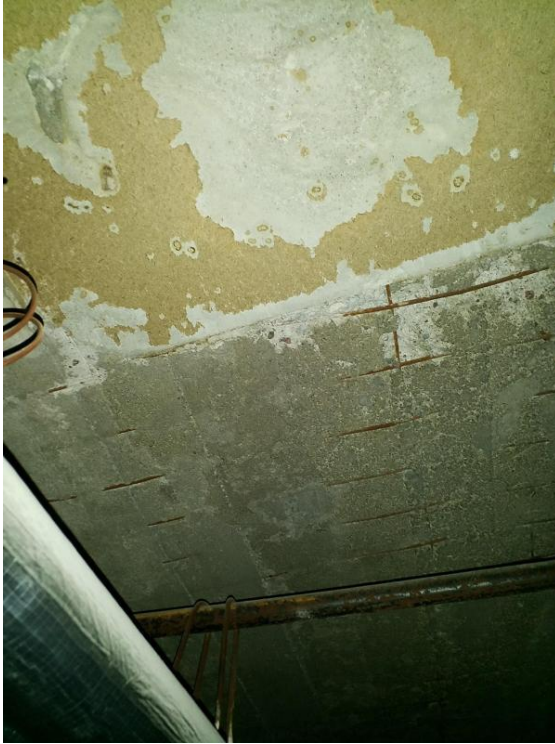
Kanaalin katon hakasteräkset
näkyvillä.

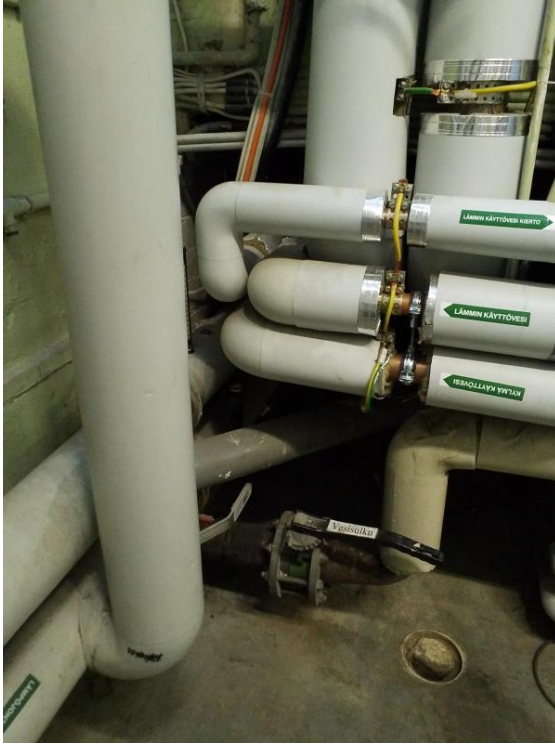
117 LJ lähtevä kanaalin suuaukko tukittu putkilla.

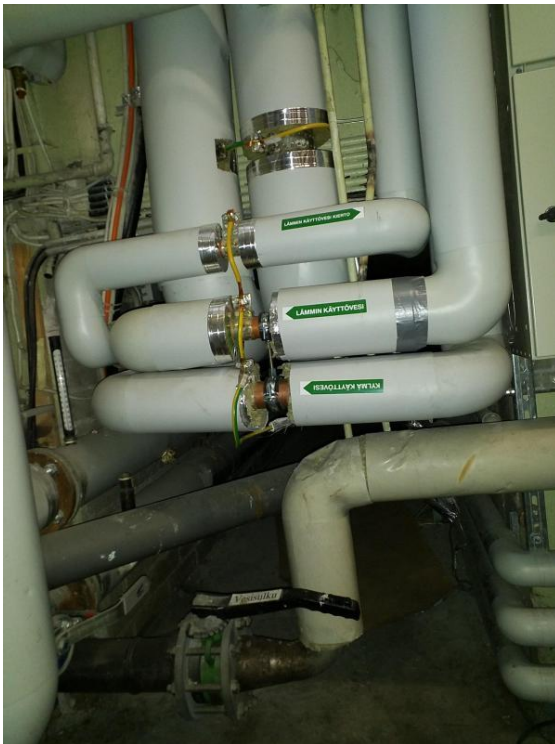
117 LJH lähtevä kanaalin suuaukko tukittu putkilla.

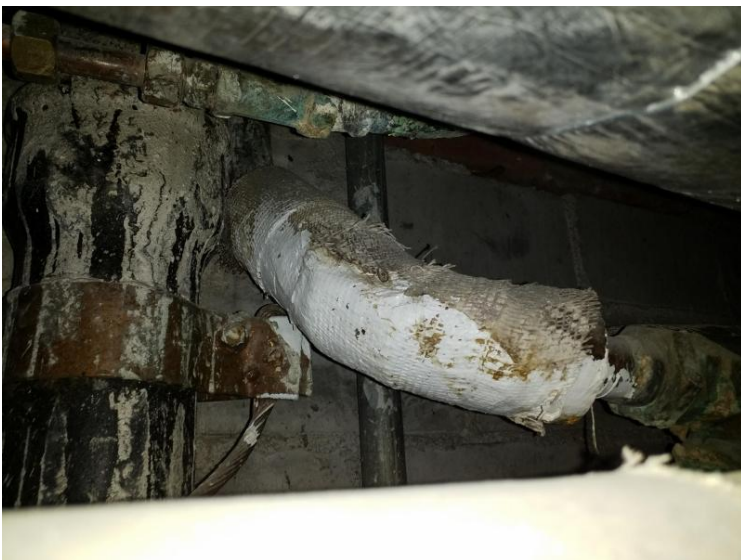
Vanha asbestiputkieriste

- Kiireellisenä toimenpiteenä ruokalan alla olevan vuotavan viemäriputken ja sen liitoksen uusiminen sekä kanaalien puhdistus puumateriaaleista ja irtoveden poisto (ruokalan ja OT 146-151 alta).
- Putkien yläpuolen tiloihin menevien läpivientien tiivistys (asuntola!).
- Lattialuukkujen tiivistys.
- Putkien eristys. Vanhojen asbestieristeiden purku.

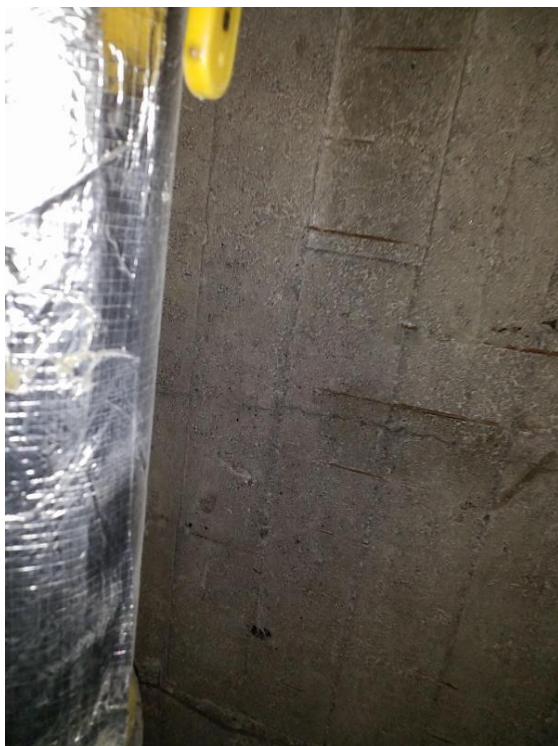
Hakasteräkset näkyvillä.
Pintaruostetta.

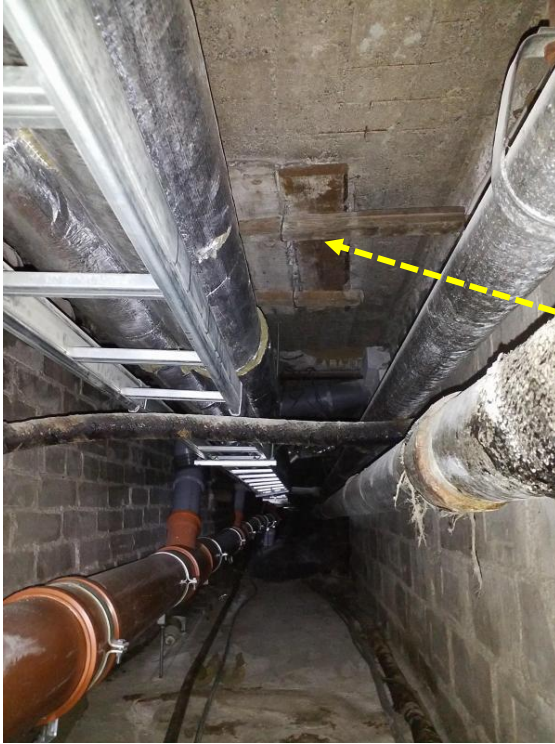
Läpivienti tukittu/muottilaudoitus A-osan poikien käymälän alla.

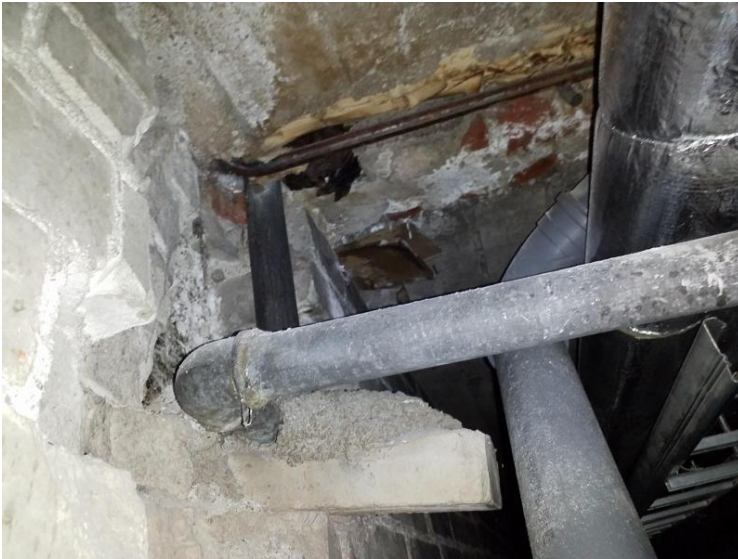
Lähikuvaa märästä kohtaa

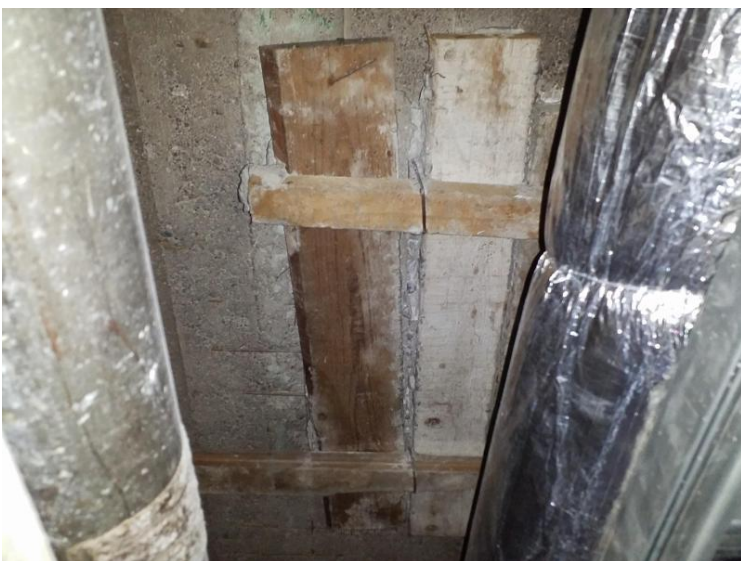
Muotilautoja katossa.

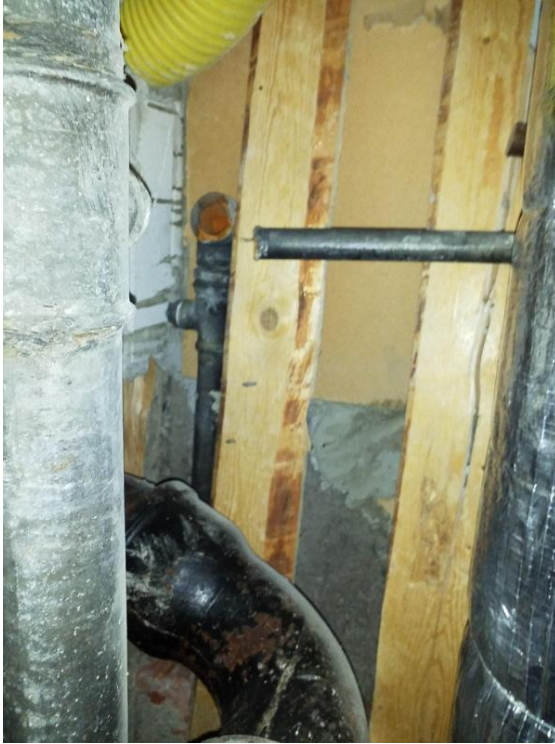
Muottilautoitusta. Laudat ja levy kunnossa.

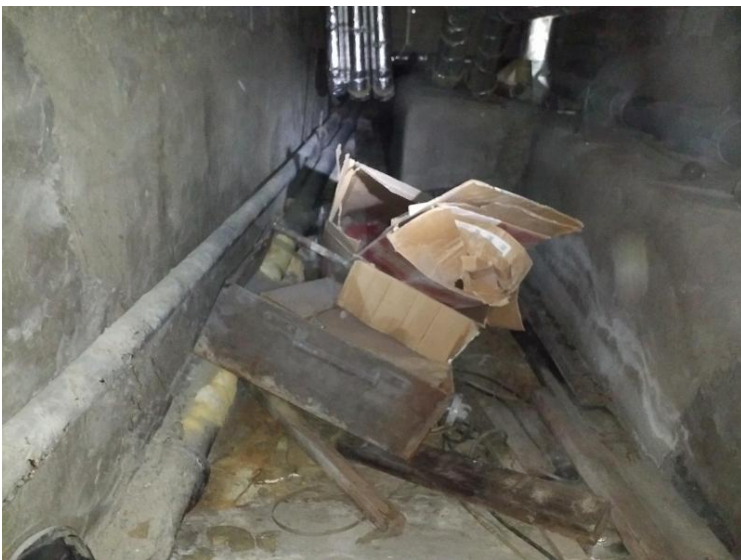
Ruokalan alle johtavassa kanaalissa kohta, jossa rakennusjätettä ja puutavara tummut kosteudesta.

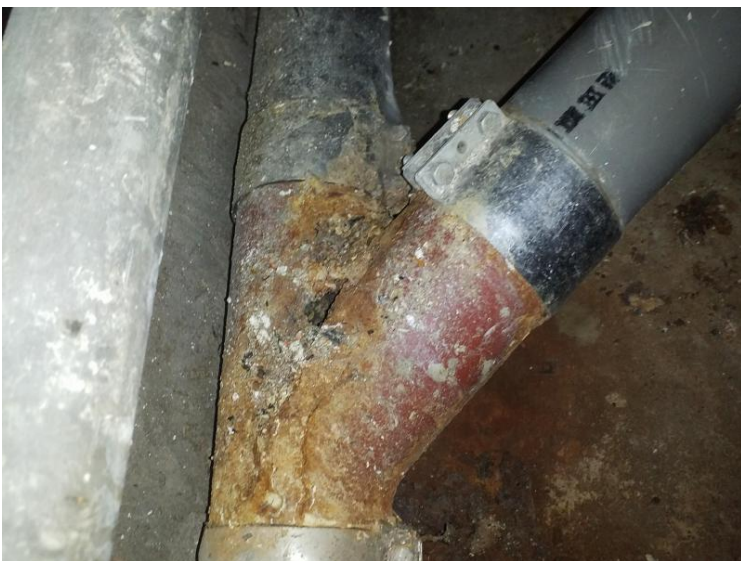
Vuotokohta viemäriputken liitoksessa lähellä luukkuu.

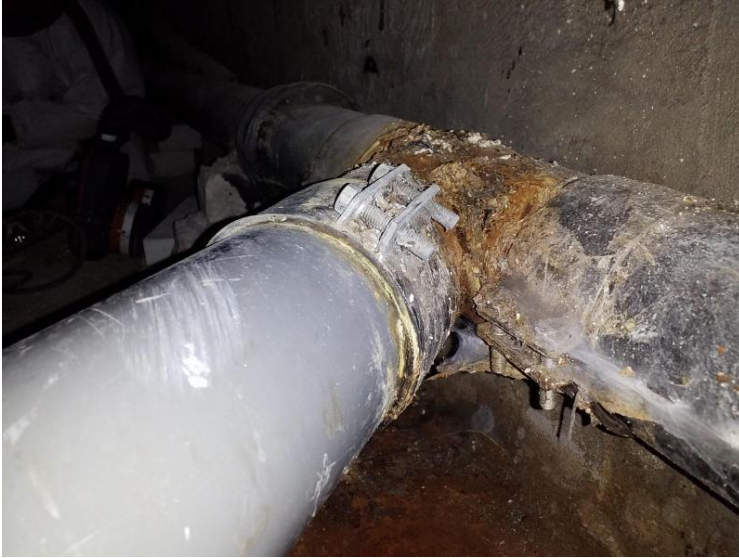
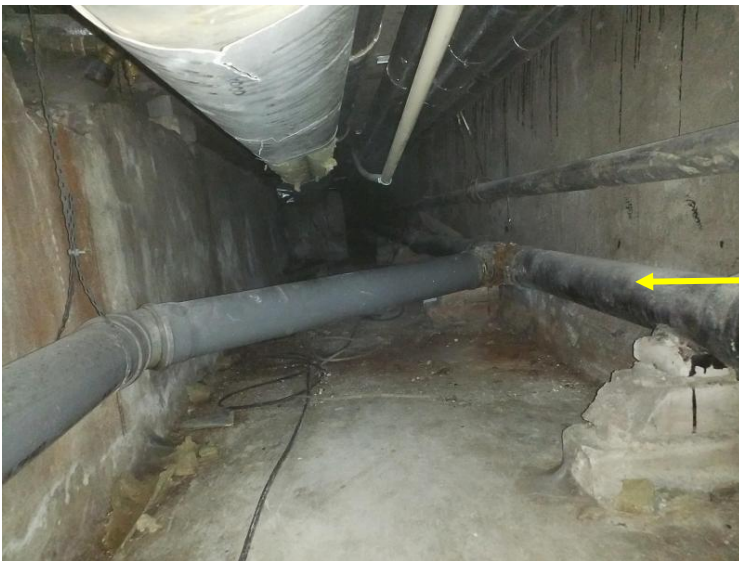
Haljennut valurautaviemäri.
Betonilaatassa vuotokohdan alla
märkää, mutta ei irtolätäköitä.

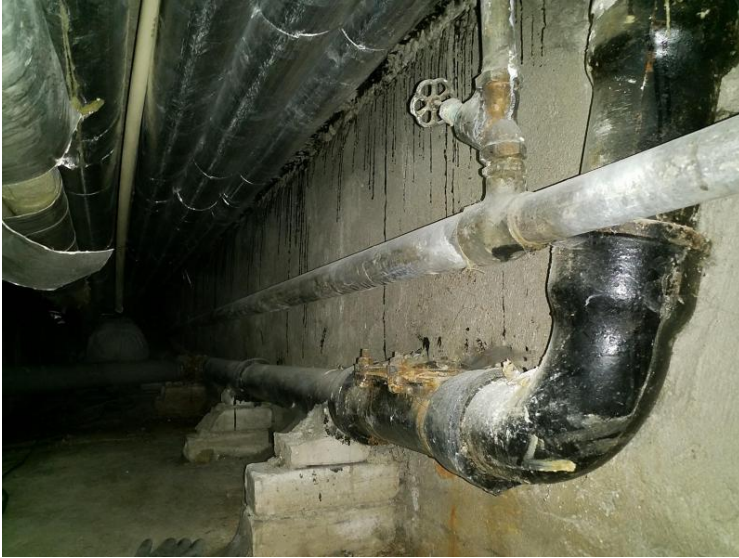
Vuotava viemäriputki

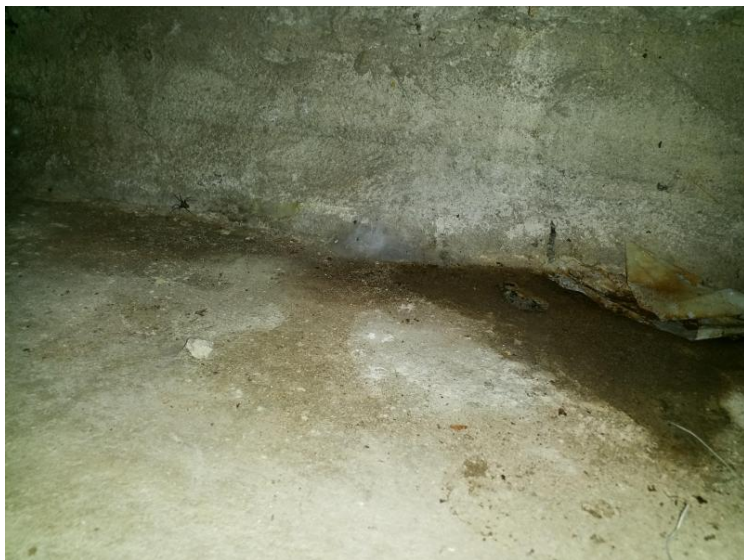
Vesimärkä alue liitoksen alla.

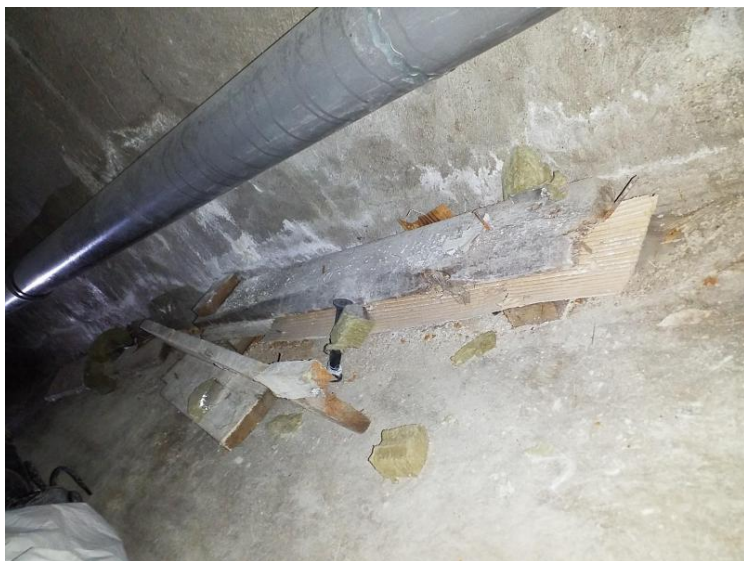
Valumajälkiä ja kalkkeutumaa
ruokalan/keittiön alla.

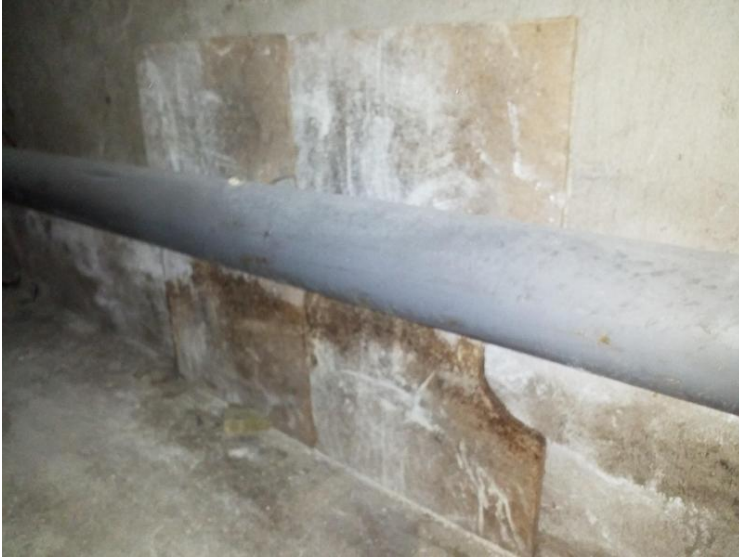
2 betonisokkeliä vasten olevaa lastulevyn palaa tummuneet keittiön alla.

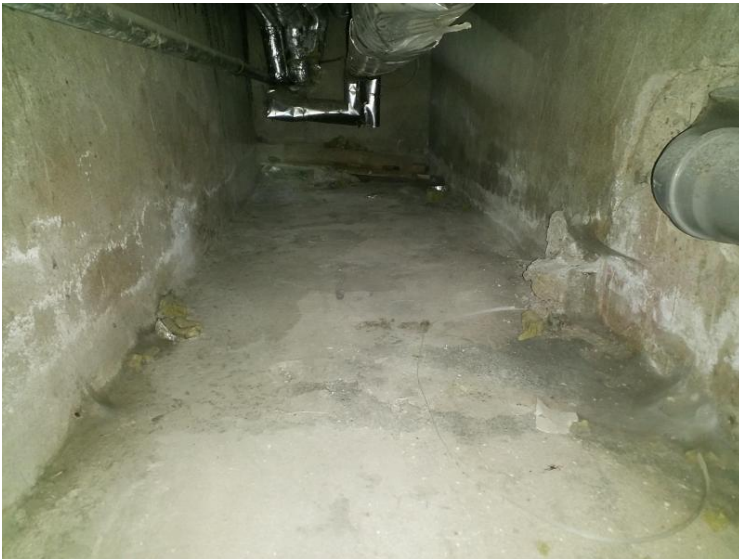
Lievää kalkkeutumaa betonisokkeleissa ruokalan alla.

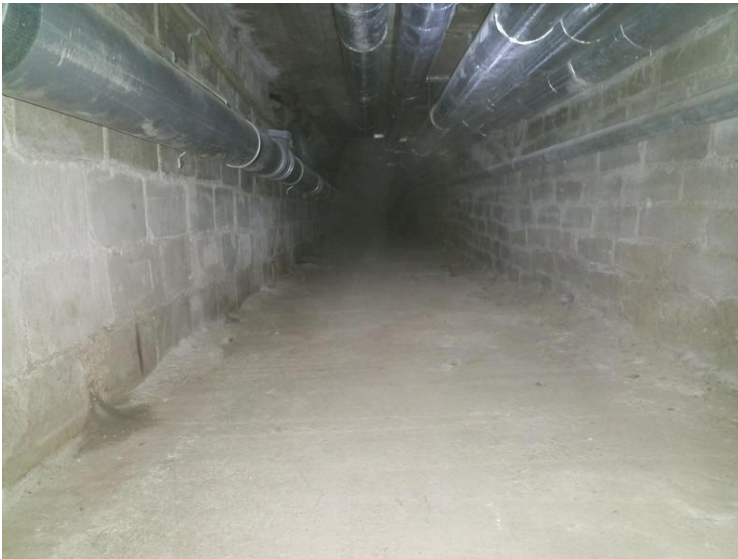
Varaston 002 oviaukko.
putkikanaaliin

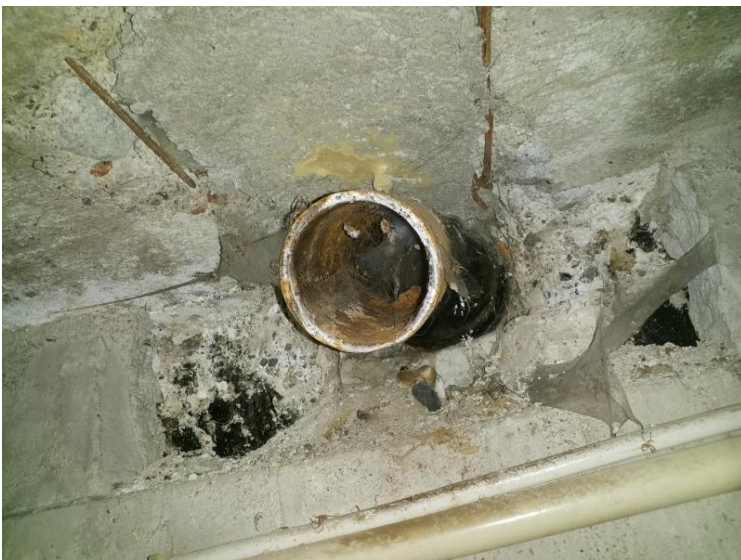
Vanha läpivienti täytettyyn tilaan.

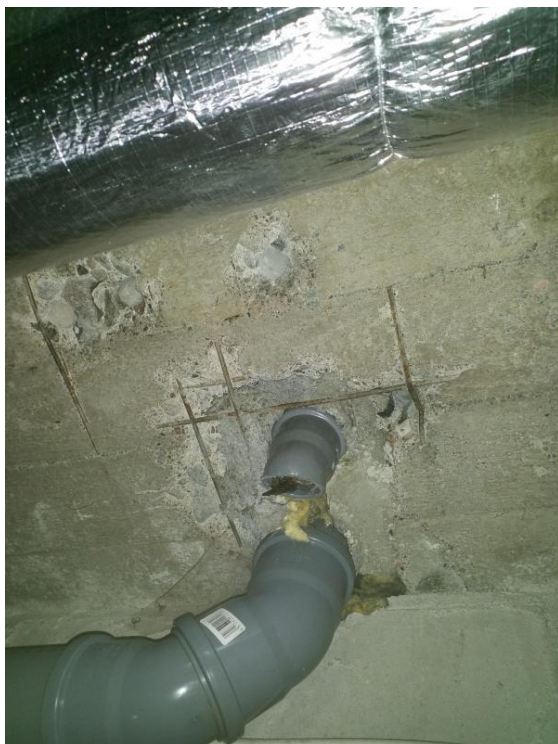
Vanha poistettu viemäriputki
yläkertaan.

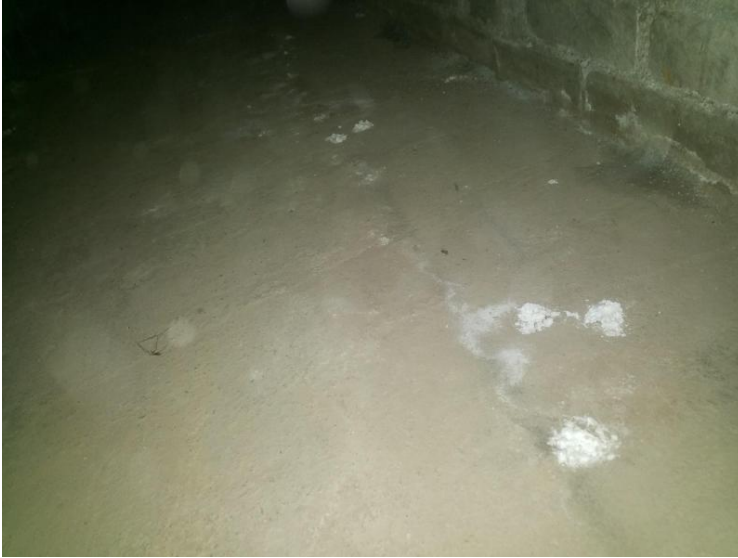
Pitkän sivun puoleisella
puittikanaalilinjalla
kalkkeutumapisteitä betonilaatassa.

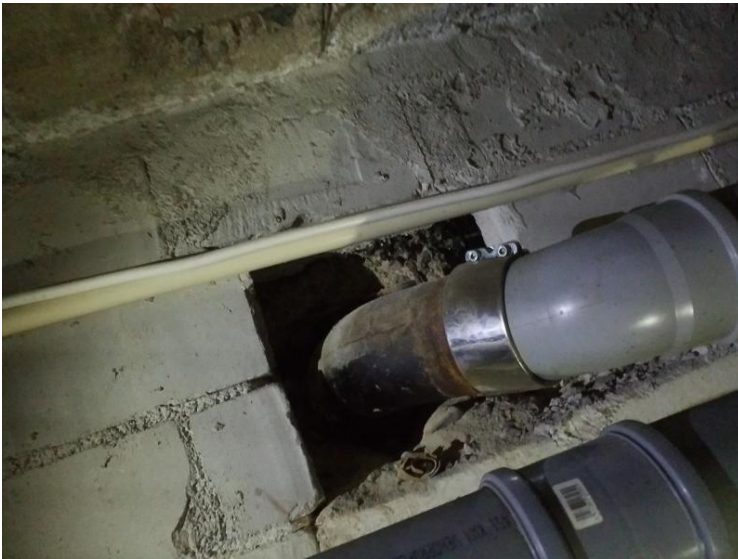
Seinä auki täytettyyn välitilaan.

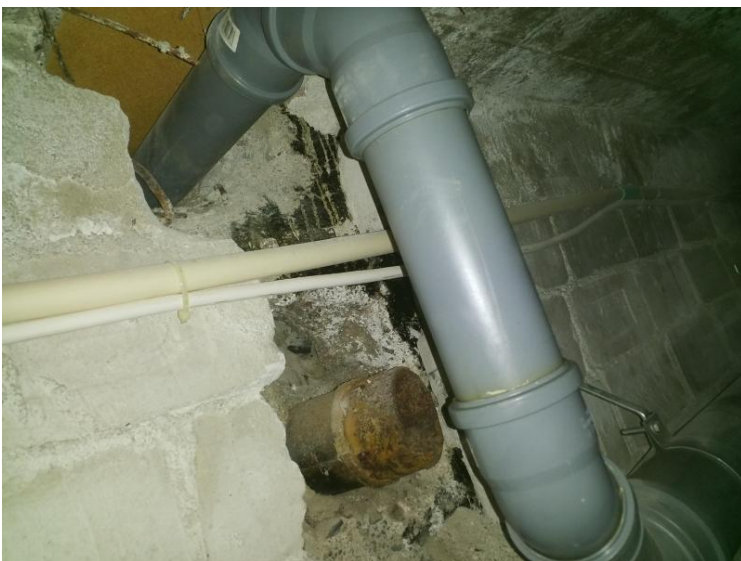
Seinässä vanha poistettu
viemäriputki.

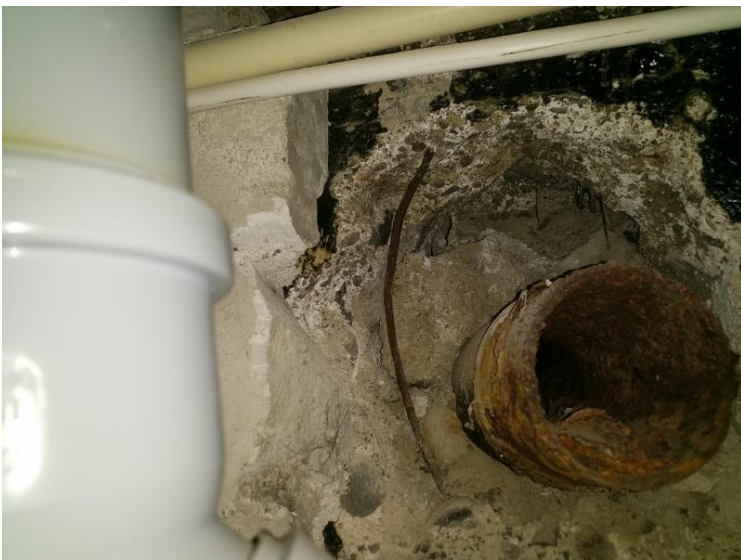
Lähikuvaa putkesta. Putkea ei ole tukittu putkikanaalin puolelta.

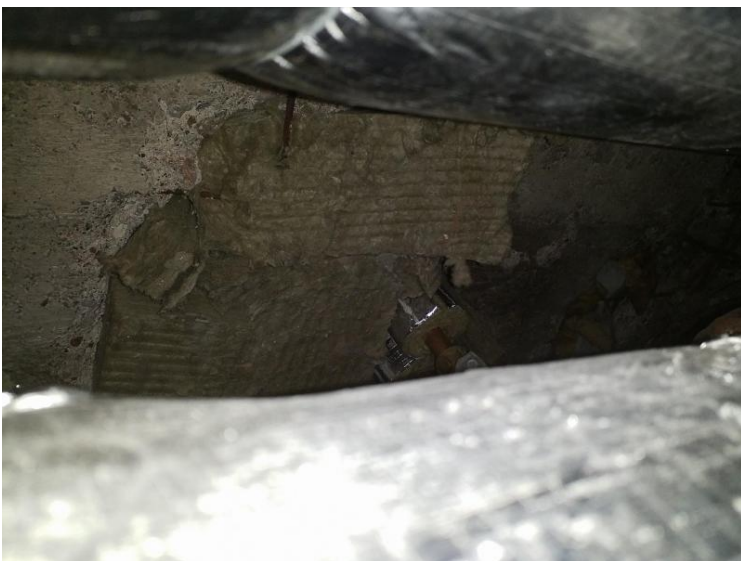
Läpiviennit yläkerran opetustilaan.
Tiiveys?

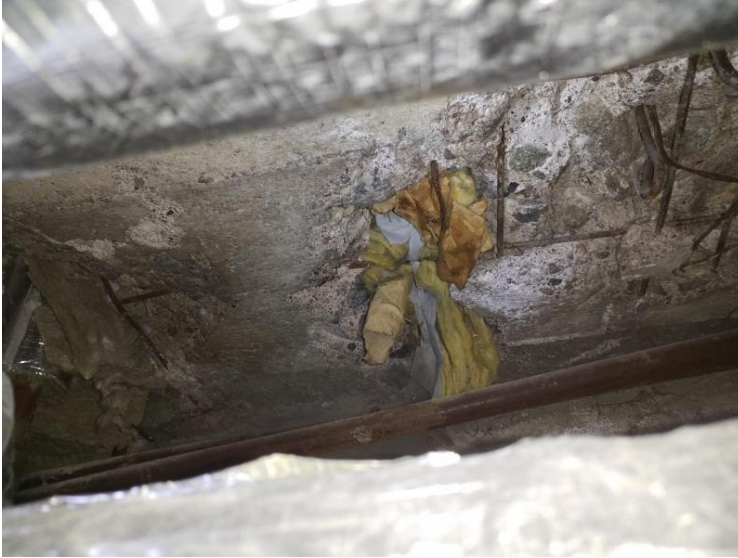
Läpiviennit yläkerran opetustilaan
tiivistetty villalla. Tiiveys?

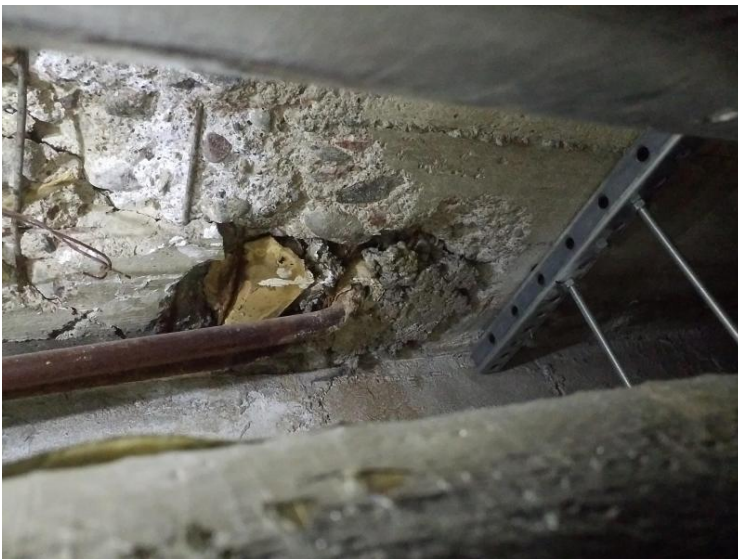
Putkiläpiviennit yläkertaan
opetustilaan. Tiiveys?

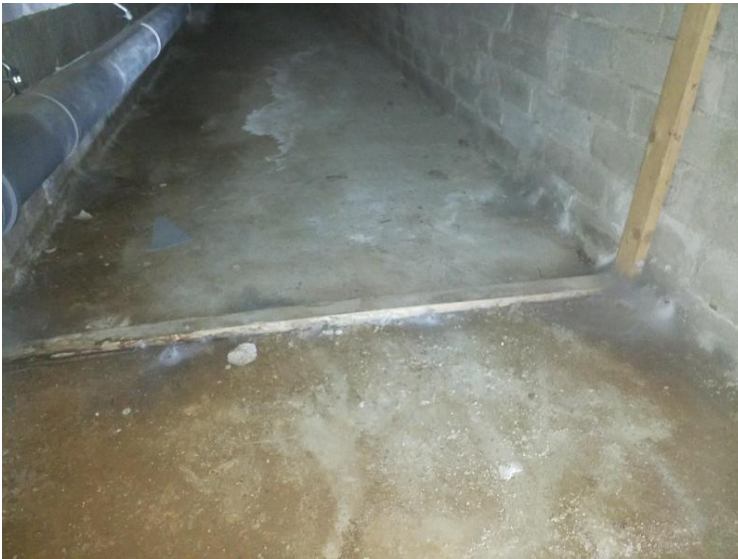
Miesluukun vieressä puurimakehikko,
joka osittain lahonnut.

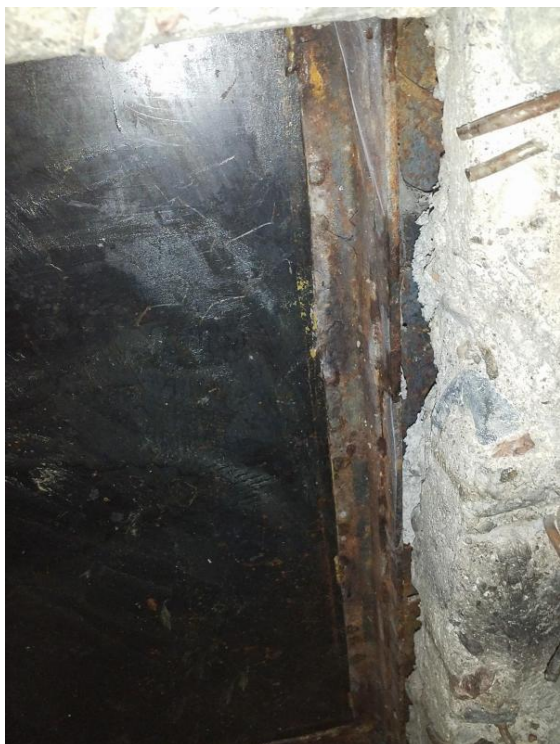
Lähikuva. Reunabetonointi vajaa.

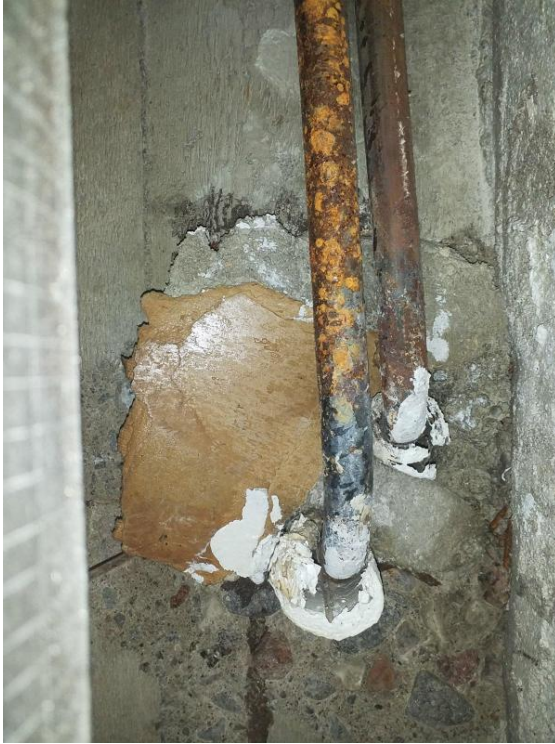
Lämpöputkiläpiviennit yläkerran opetustilaan. Pintaruostetta putkissa

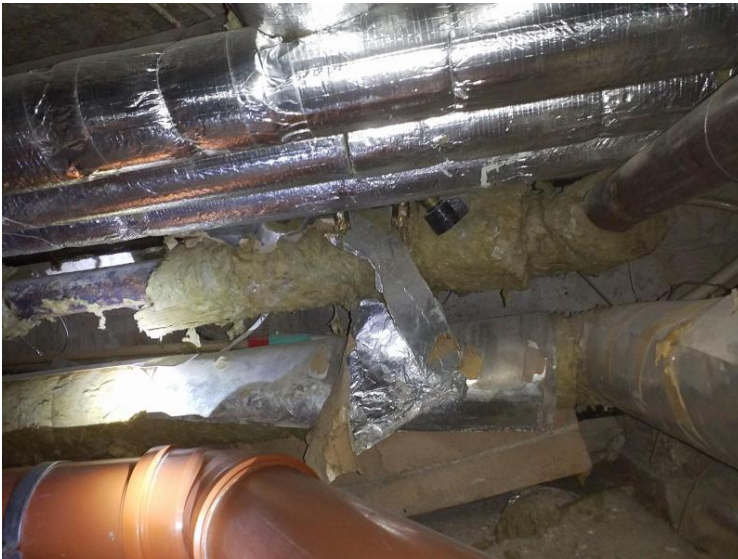
Putkikanaalin laajennusosan vastainen pääty. Putkieristeet paikoin näkyvillä.

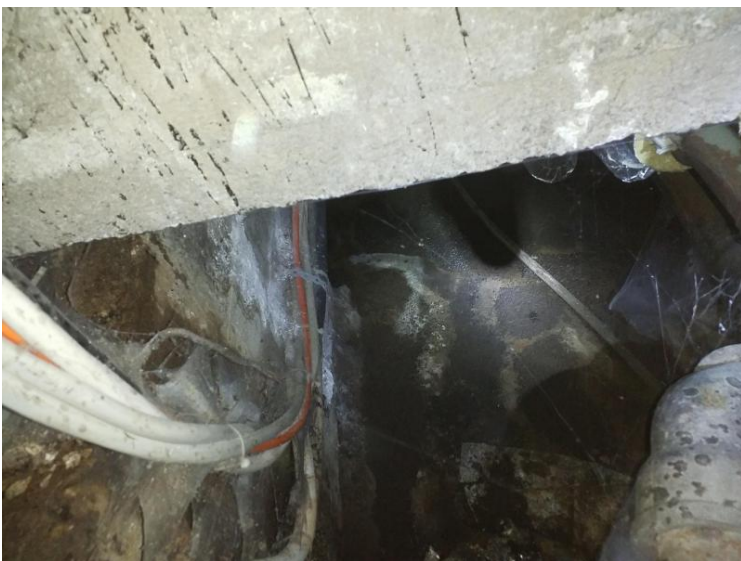
Alemmassa putkikanaalissa pohjalla vettä

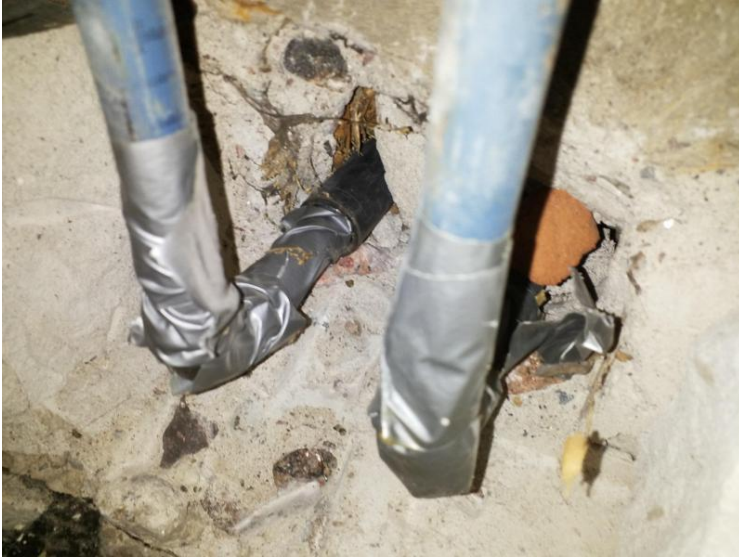
Seuraavat läpiviennit auki.

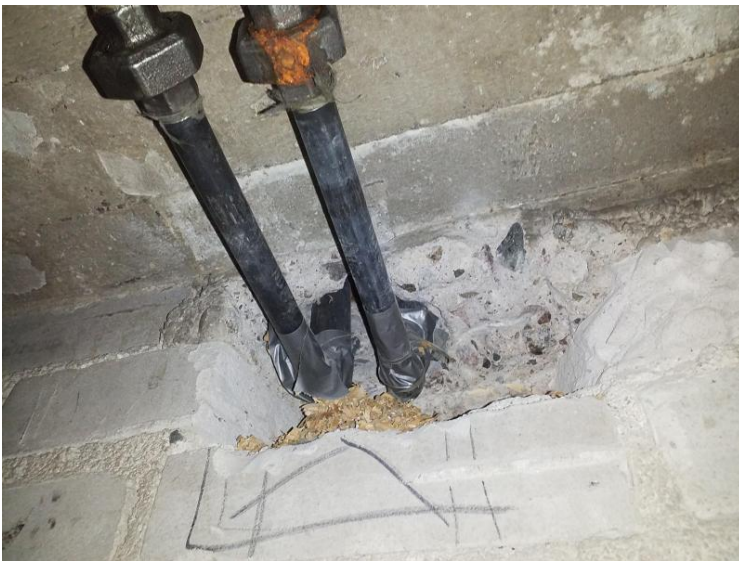
Kolmas läpivienti auki.

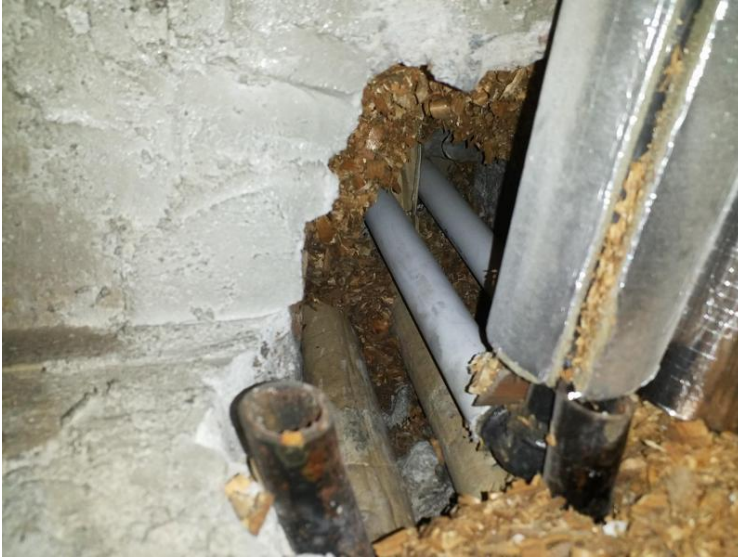
Myös päädyssä läpivienti auki
(isoaukko välipohjaan, josta tippunut
kutterinlastua pois).

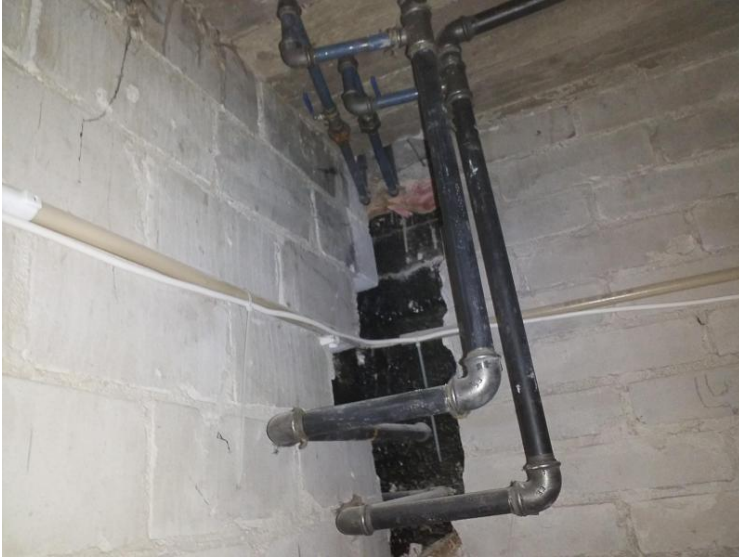
Poikittaiskäytävän mutkakohta auki
ylös
