SIMONKALLION KOULU

Simonkallion koulu Simonkalliontie 1 01350 Vantaa

MERKKIAINEKOKEET ELI ULKOVAIPAN TIIVEYSTARKASTELU

Tarkastusraportti putkikanaalit

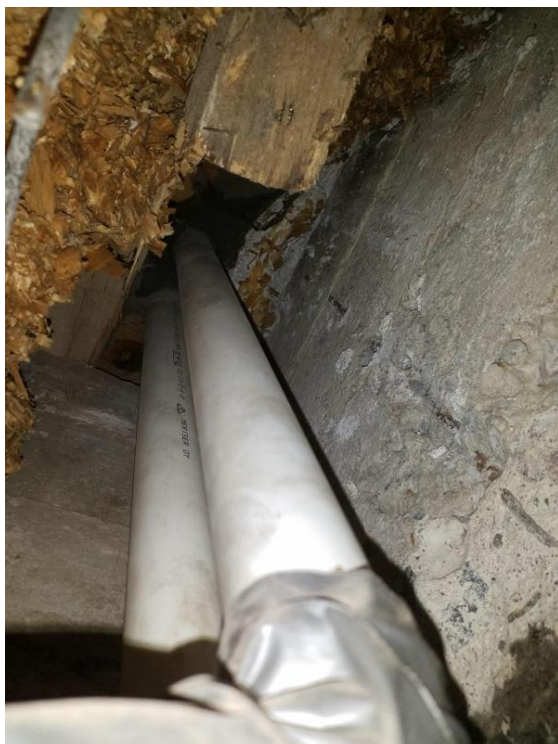
Putkilinja auki lattiaan asti

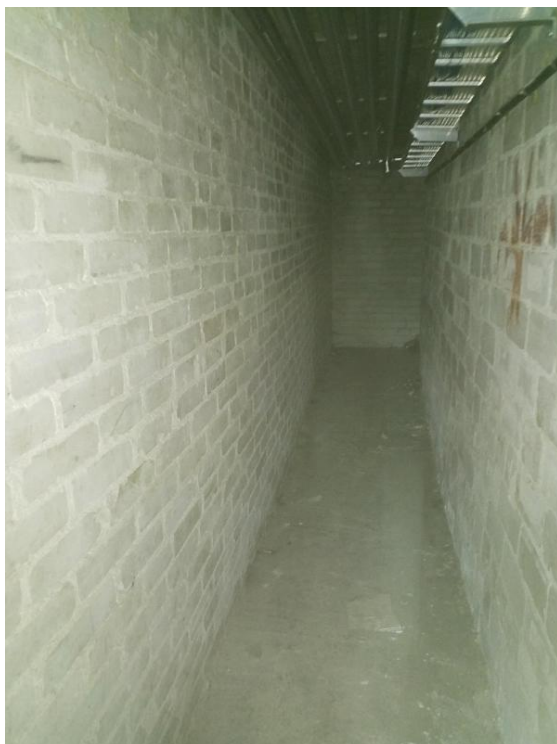
Käytävää

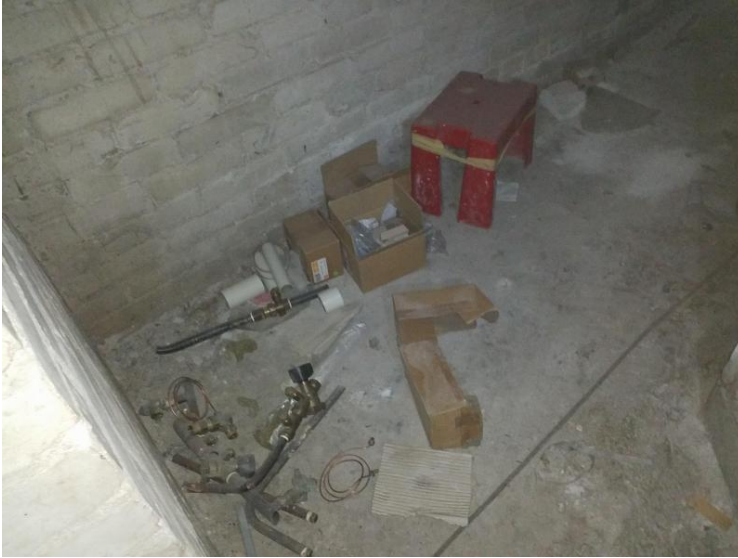
Putkimiehen tarvikkeita tilassa.

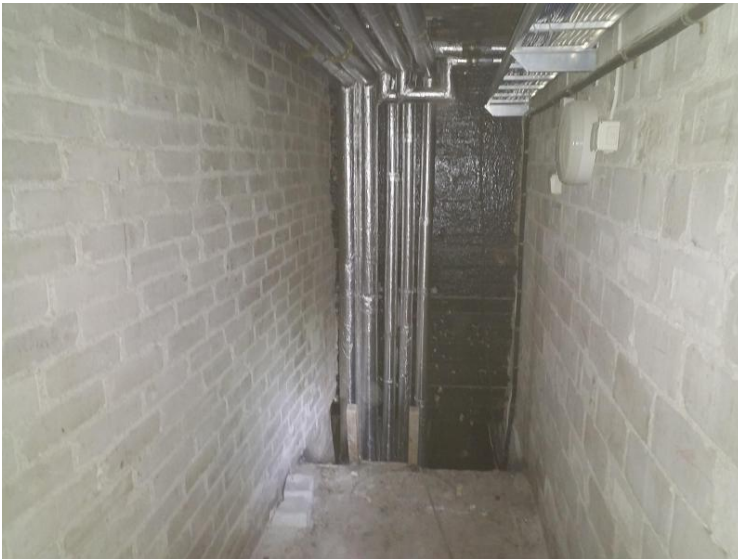
A-rapun puolen pääty, josta putkikanaali taittuu alas ja yhtyy koulun kanaaliin.

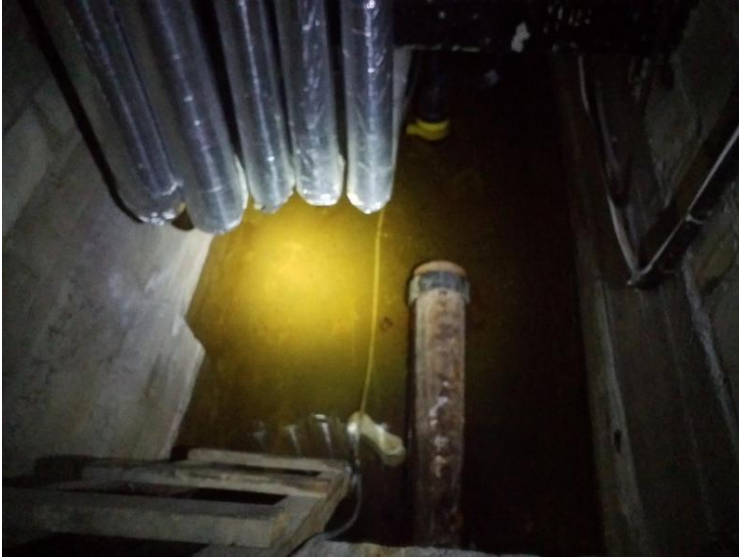
Vettä kanaalissa.

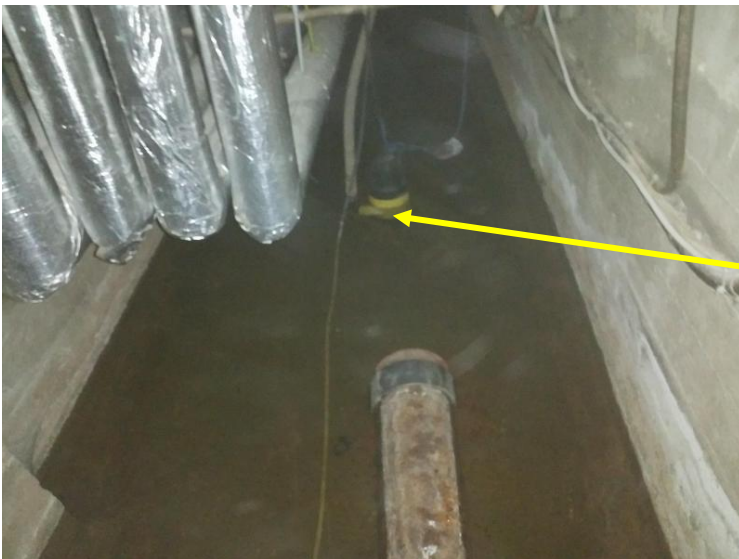
Pumppu kanaalin pohjalla

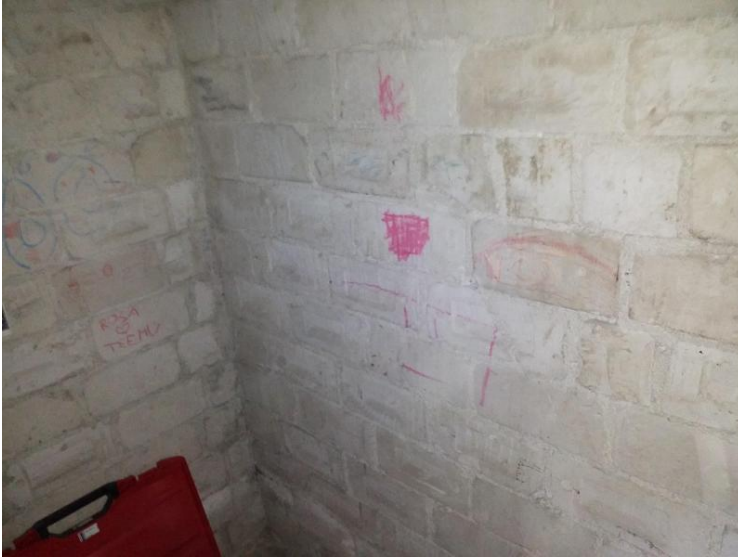
Asuntolan kellarikerros.
Rakenneavaus 1,2m korkeudelle:
Tiili 75mm
Ilmarako 30mm
Bitumisively
Betoniseinä 170mm
Tyhjä tila, täyttämätön

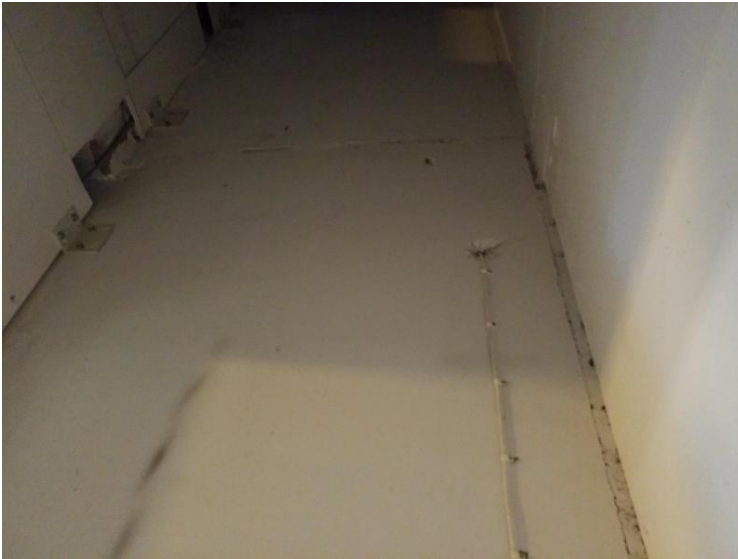
Sähköputken läpivienti 1.krs alakaton alle tiivistämättä kuilun puolelta

- Kuilun halkeaman ja valukolojen paikkaukset.
- Sähköputken läpiviennin tiivistys.

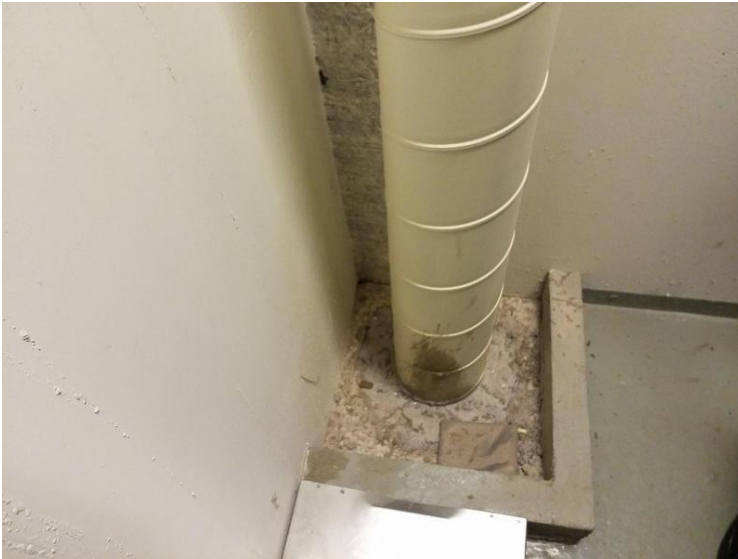
Hissikonehuone ullakolla.
Poistoilmakanava johtaa kuilusta ja
hissistä ilmat pois hallitusti suoraan
konehuoneen ilmanvaihtokanavistoon

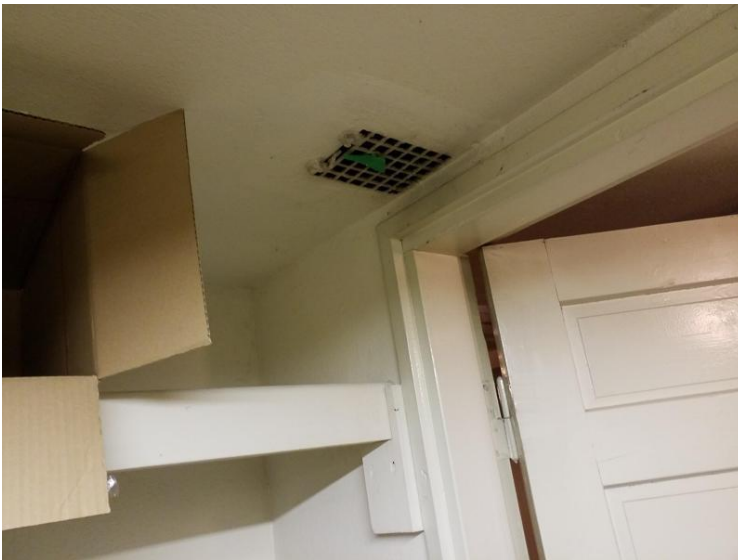
Kellarin varasto 005:n poistoilmaventtiili. Rakennusaikainen hormilinja auki ja toiminnassa. Kaikki kellarin hormilinjat auki.

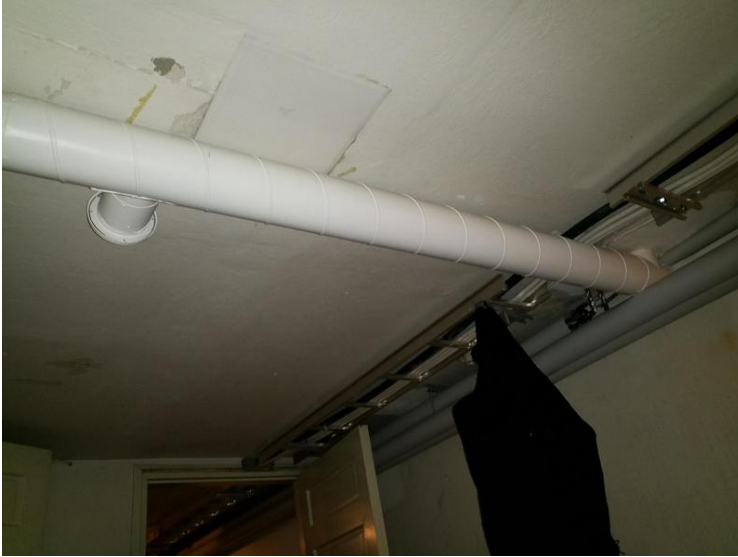
Talouskellarin tiloissa myös
koneellinen poistoiv.

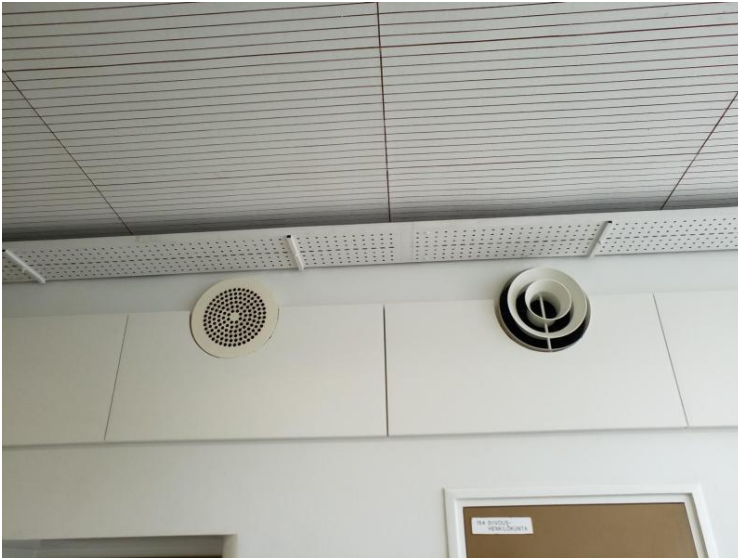
B-osan 1.krs käytävän tulo- ja
poistoilmakanavat.
Vanhat linjat tukittu.

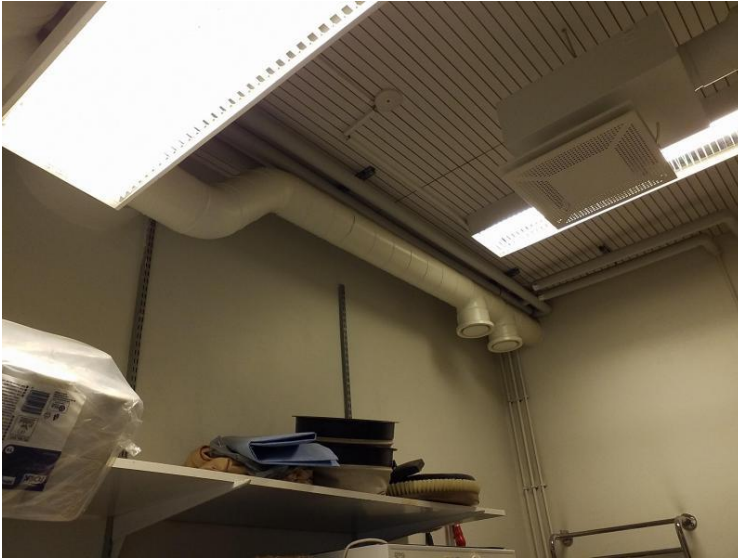
Uutta kanavistoa.

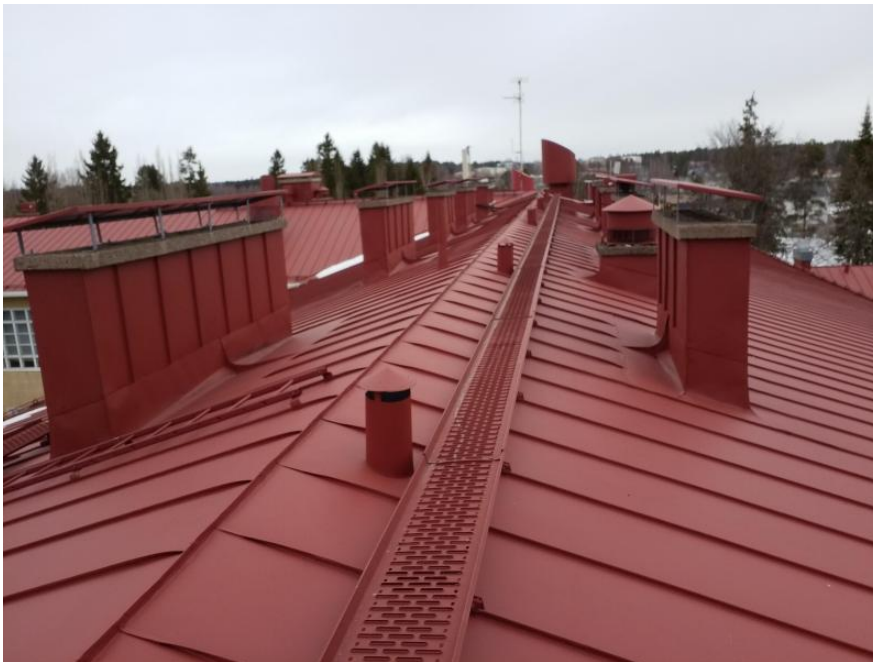
Hormien yläosien piiput suojattu piipunhatuilla.

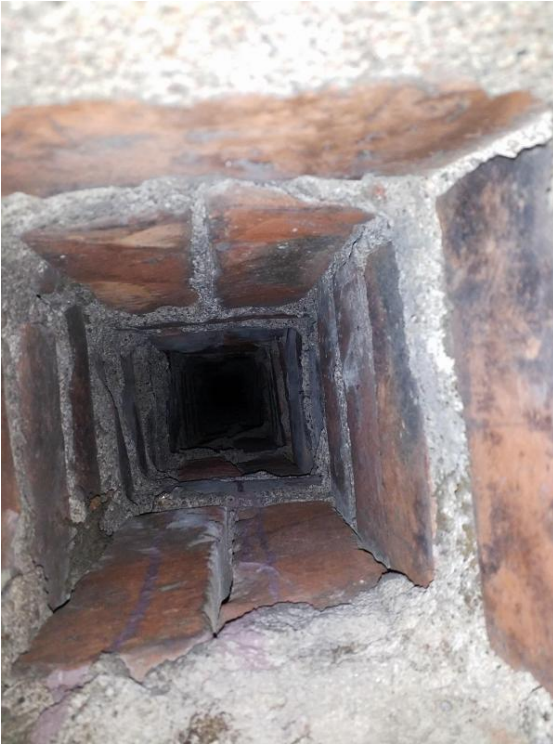
Kuva vesikatolta hormista.
Hormit auki ullakon lattiapintaan,
jossa vaakahormit.

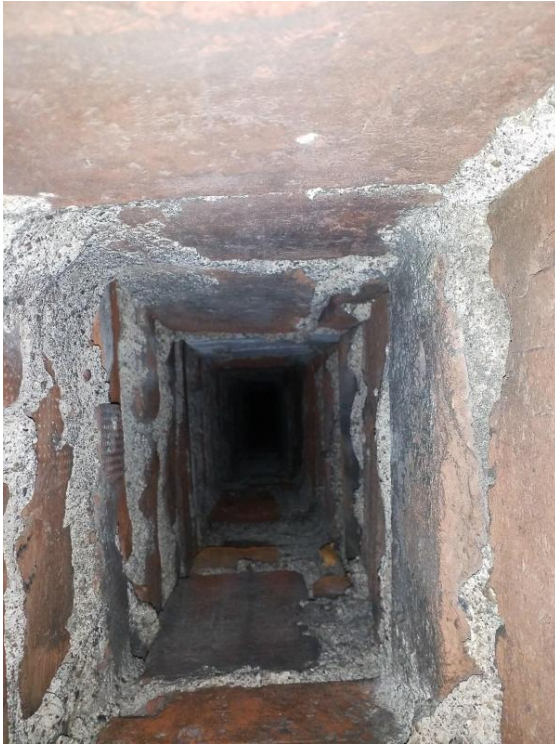
Kuvaa vesikatolta hormiin.

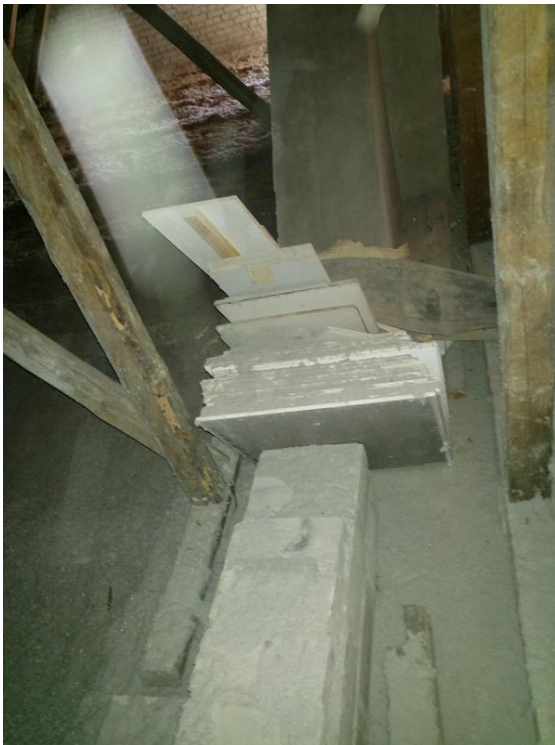
Hormilinja piipuille.

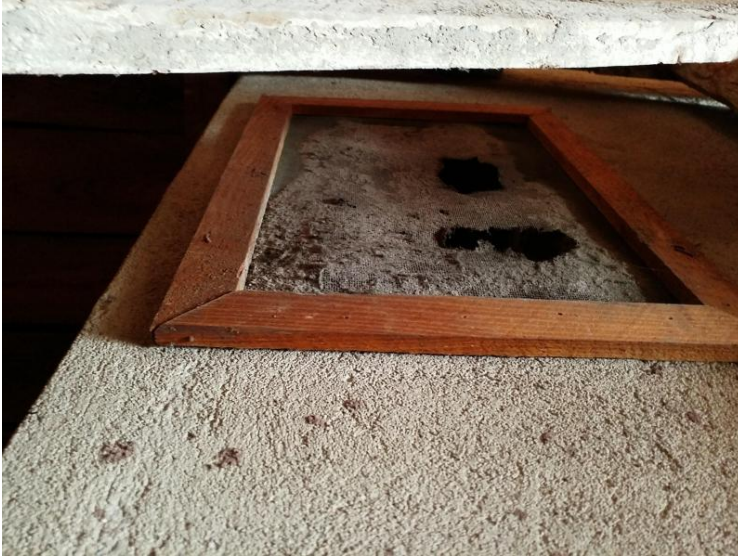
Hormissa aukko ullakolle ja ylös.
Vetoa hormissa.

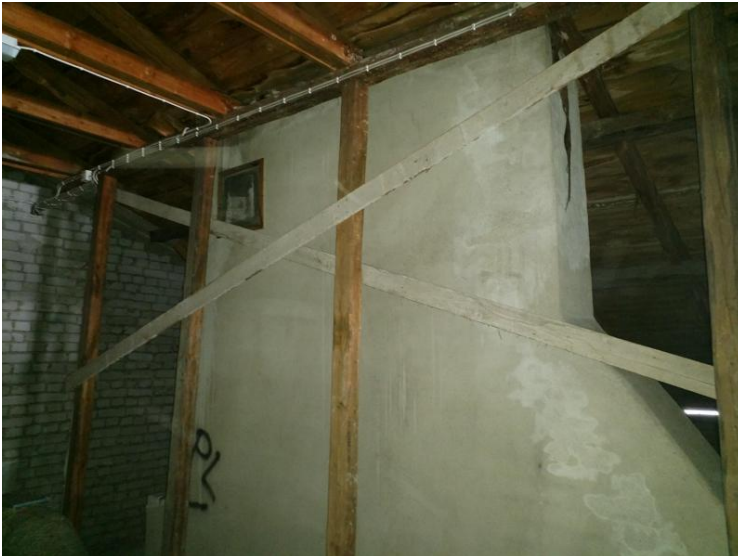
Tuuletusaukko myös toisessa
hormissa.

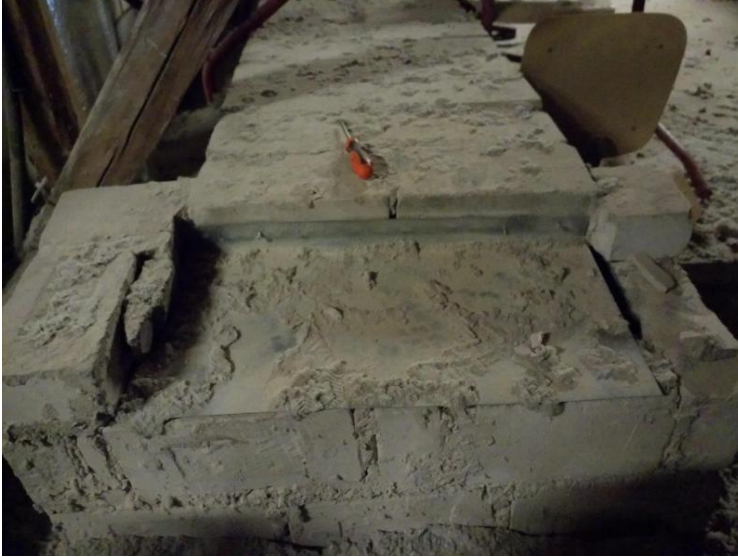
Hormien vaakalinjat suljettu pellillä ja ohuella min.villalevyllä. Rakenne ei ole tiivis

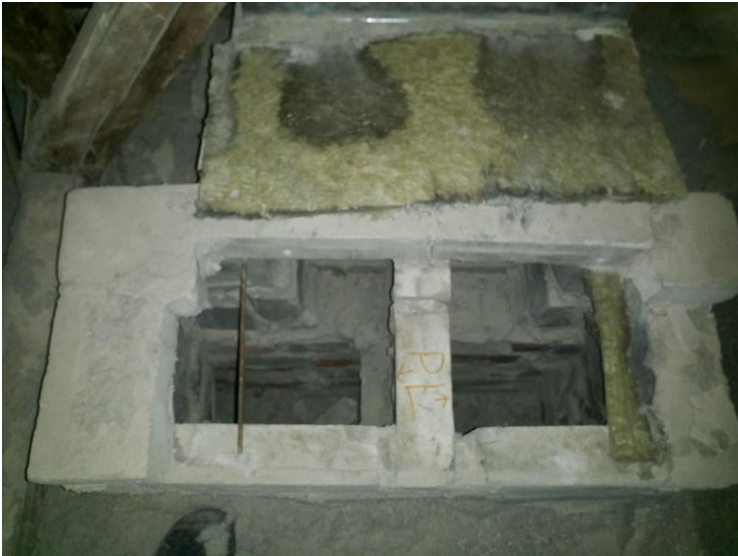
Avattu pelti. Kaksi hormilinjaa alas...

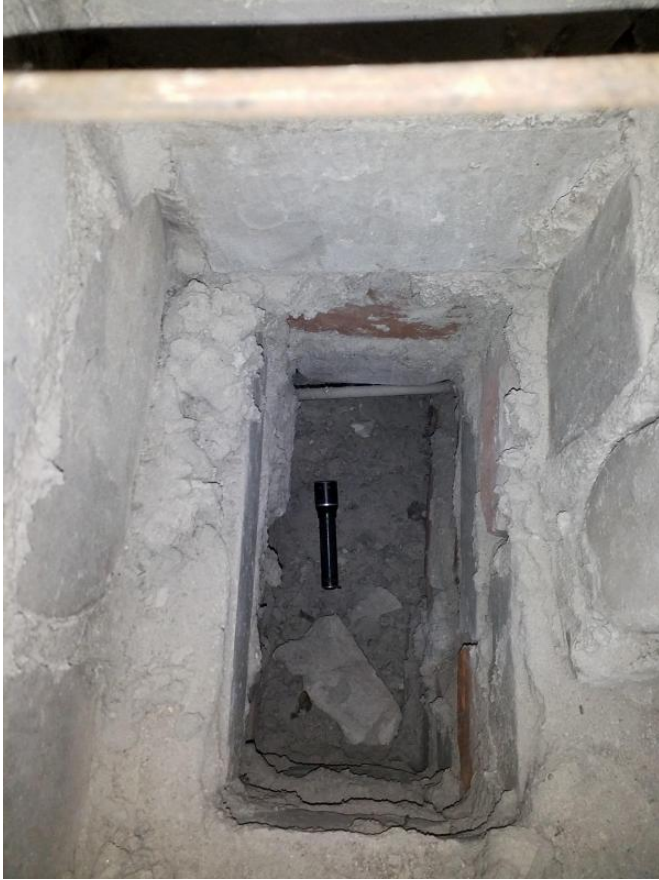
... hormi laskee välipohjan ja siitä vaakana eteenpäin...

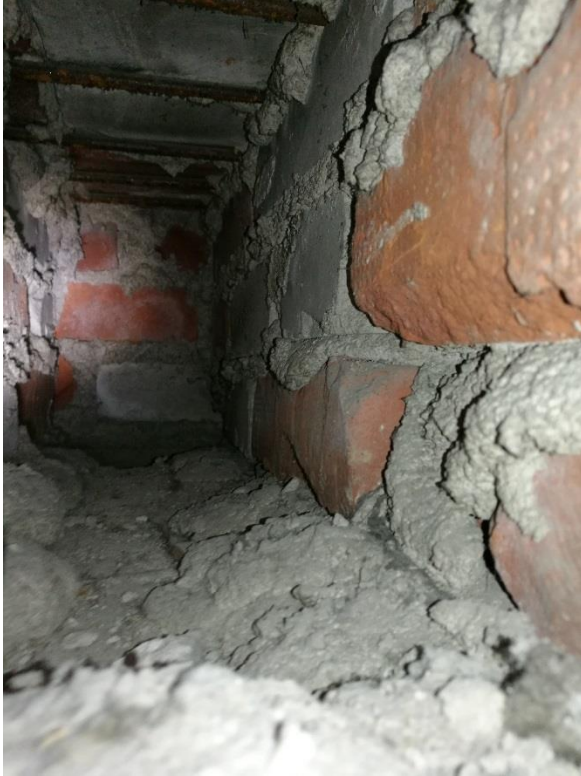
... noin puoli metriä vaakana, josta se laskeutuu alas.

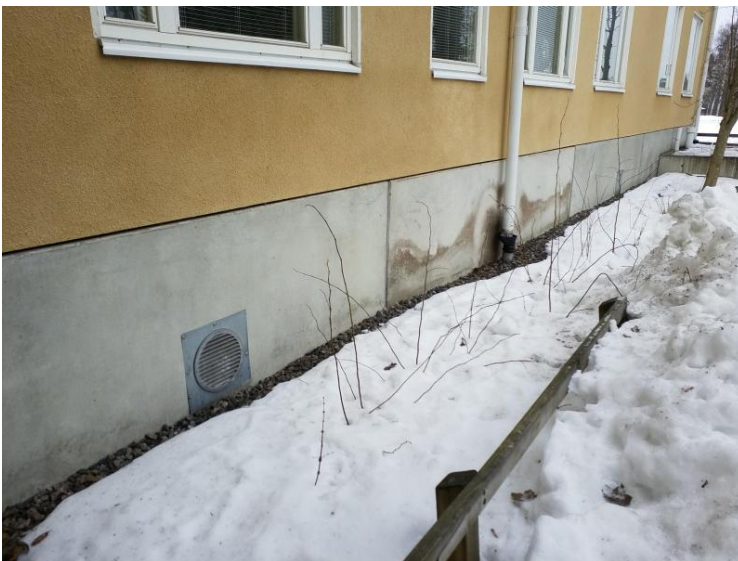
Koulun uuden osan idän puoleinen
pää.
Sokkelissa vesijälkiä.

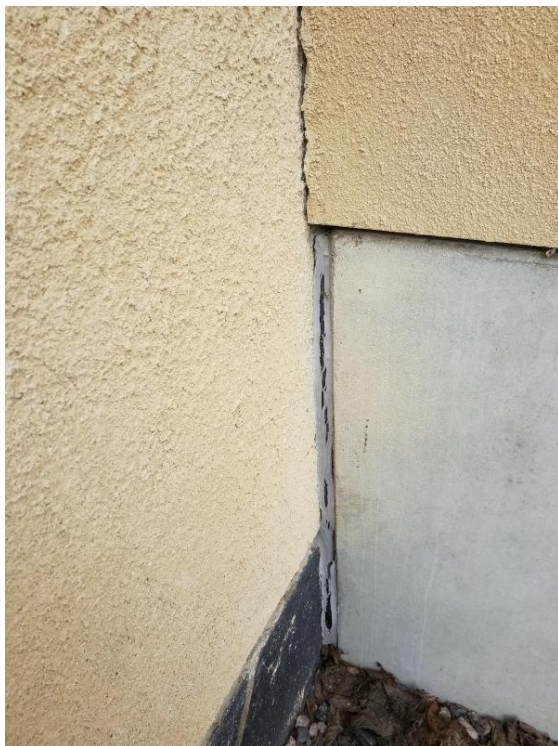
Vanhan ja uuden osan perustuksen liikuntasäuma revennyt auki -> korjaussaumaus.

- Vanhan ja uuden osan perustuksen liikuntasauaman korjaus.
- Puiden ja kasvillisuuden poisto koulun seinustalta.
- A-osan länsipäädyn maanpinnan kallistusten korjaus.
- Laajennusosan betonisokkelien saumojen korjaus.
- IVKH:n ulkopuolen parvekkeen korjaus niin, että se ei kastele ympäröivää seinää.

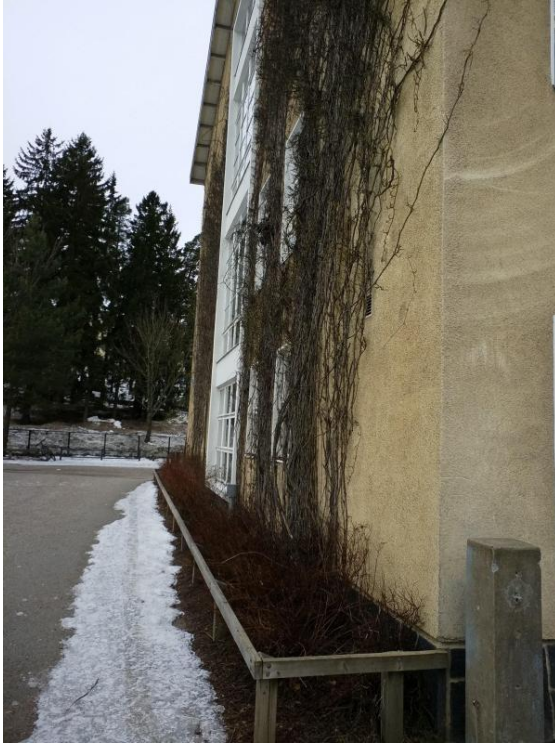
Koulun eteläpäädyssä pensaat, jotka nousevat ylös räystäälle asti.

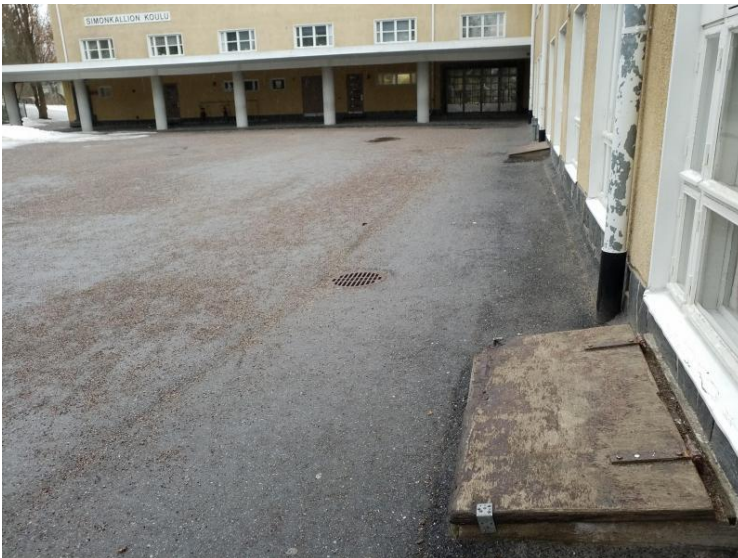
Sisäpihalla asfaltissa yksi painuma-alue, johon vesi jää makaamaan. Seinien reunoilla kaadot ulospäin. Sadevedet johdettu suoraan kaivoihin.

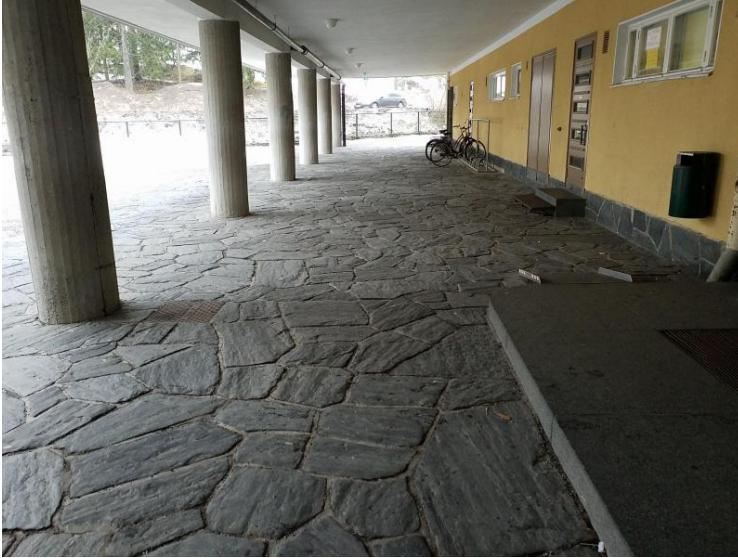
Katoksen alla oleva kivetty alue kunnossa.

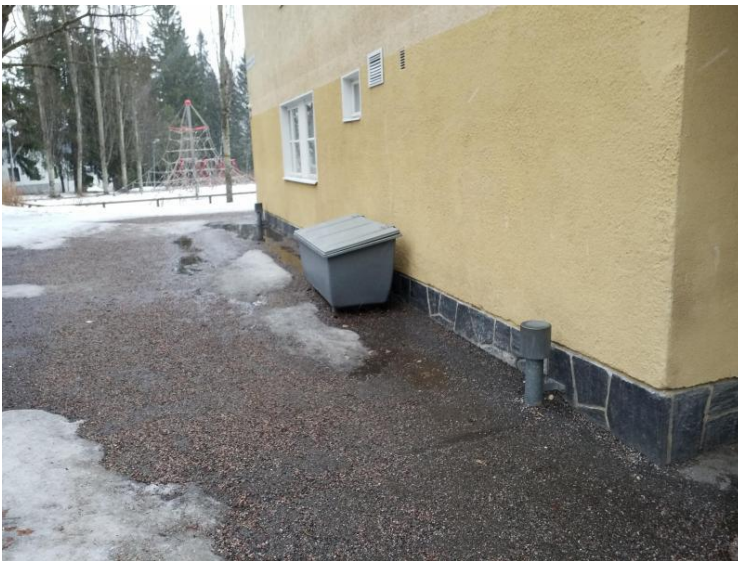
A-osan länsipääty. Seinän reunalle lammikoituu paikoin vettä. Ulkopuolen kallistukset rakennukseen päin.

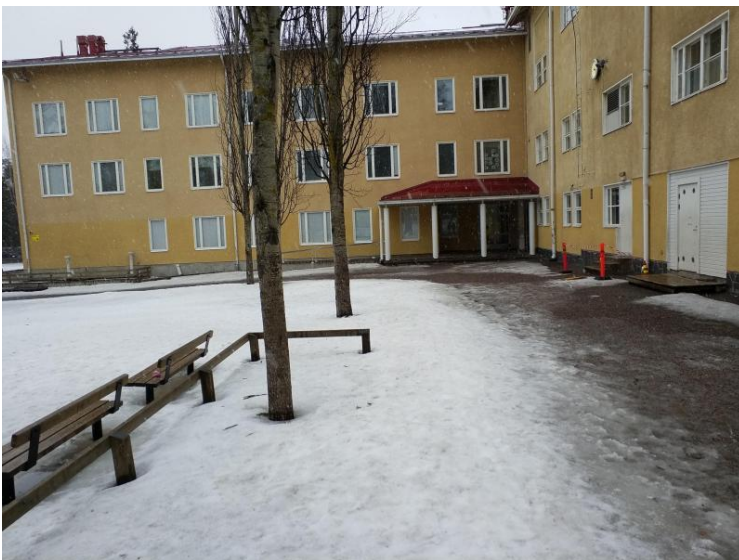
Koulun pohjoispuolen kenttäalue.

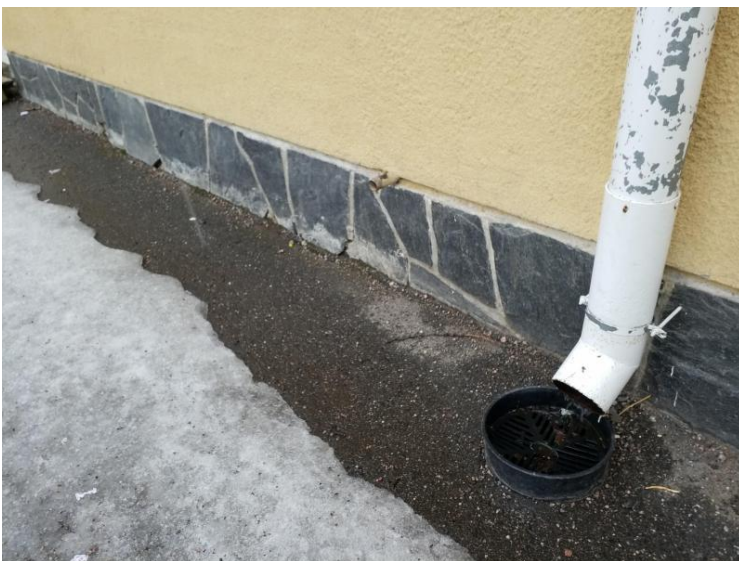
Sadevedet johdettu kaivoihin.

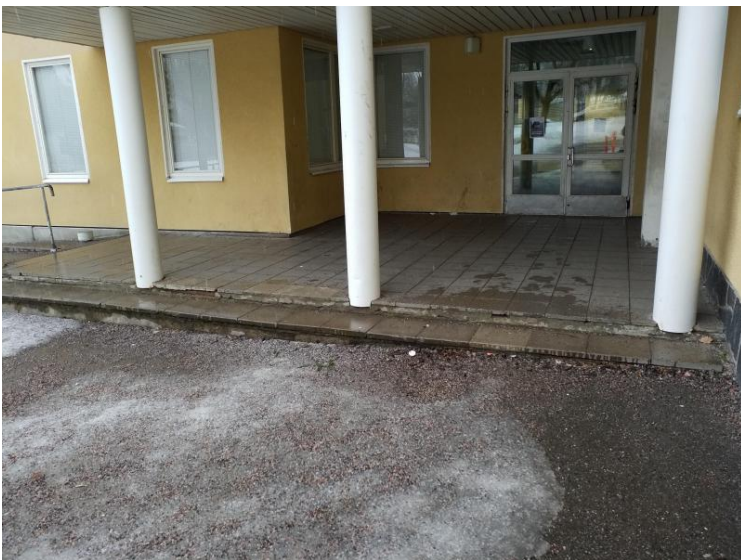
Pohjoispään sisäänkäynti.

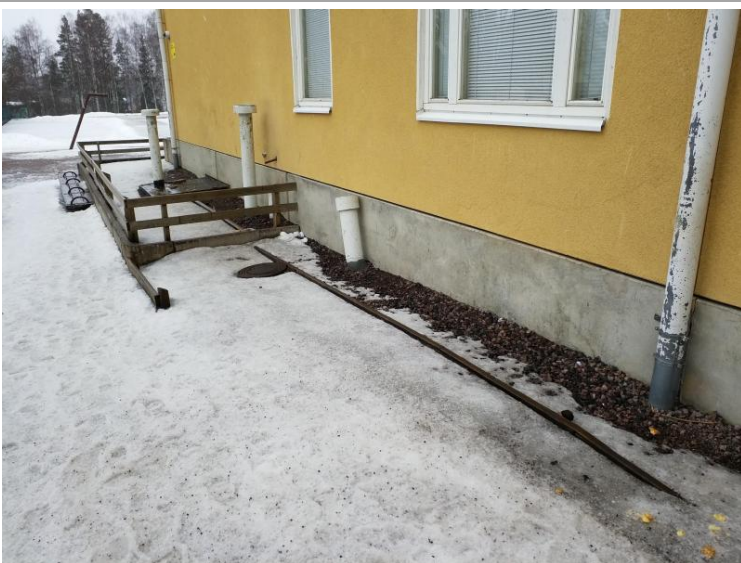
Ilmastointiputki kaatunut.

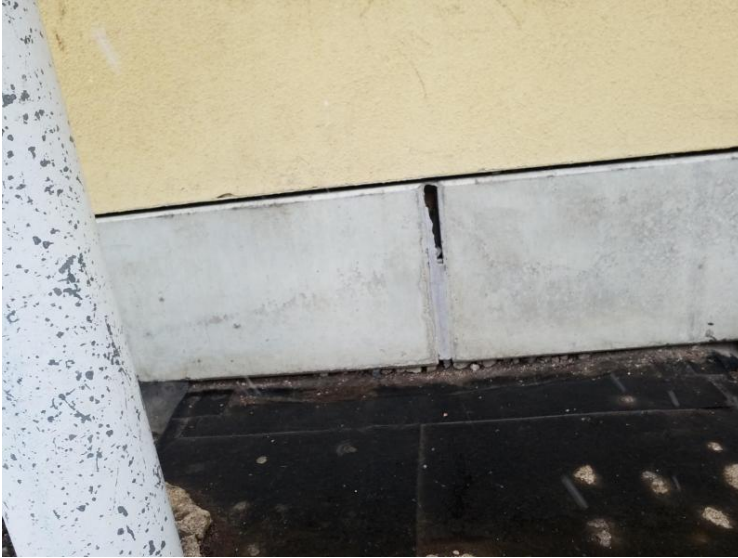
Betonisokkelin sauma auki

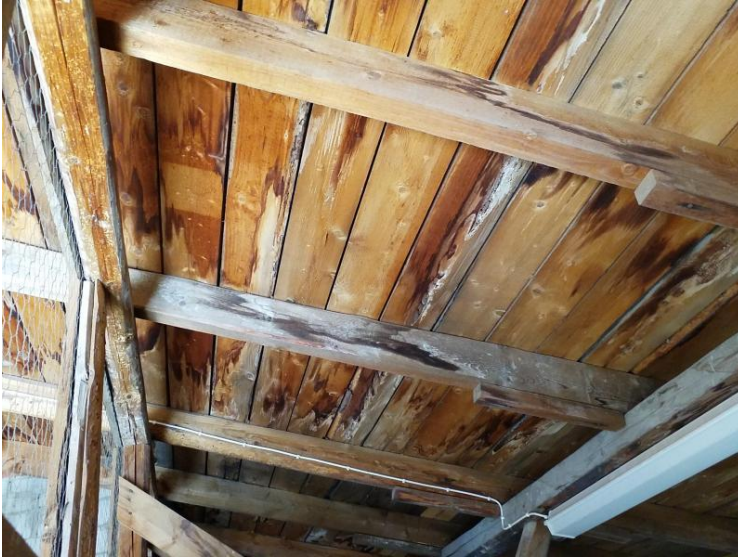
Katon ruodelaudoissa vanhoja vesijälkiä ja tummuneita kohtia.
